**ANÁLISIS DEL FRACTURAMIENTO PRESENTE EN LA FORMACIÓN  
LOS SANTOS AL NORESTE Y CENTRO DE LA MESA DE LOS  
SANTOS, DEPARTAMENTO DE SANTANDER**

**UNIVERSIDAD INDUSTRIAL DE SANTANDER  
FACULTAD DE INGENIERÍAS FÍSICOQUÍMICAS  
ESCUELA DE GEOLOGÍA  
BUCARAMANGA**

**2008**

**Trabajo de Investigación para optar el Título de:  
Geóloga**

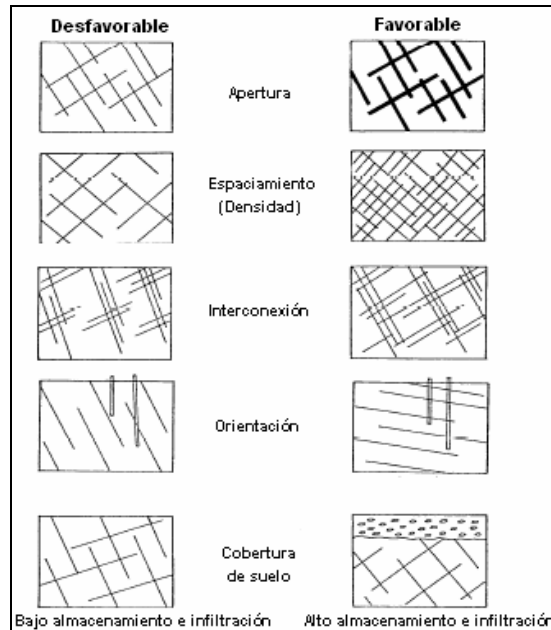
**Figura 1.** Características de Sistemas de Fracturas que controlan el flujo de agua. Tomado de Memoria Explicativa de la Investigación Geológica e Hidrogeológica en el Macizo de Santander.

La Mesa de Los Santos se localiza en el flanco occidental de la Cordillera Oriental y se encuentra enmarcada regionalmente entre las fallas Bucaramanga y Suárez; localmente se encuentra afectada por un esfuerzo compresivo N-S y un esfuerzo distensivo E-W, con valores de  $\sigma_1$ : 345/14 y  $\sigma_3$ : 81/21, respectivamente. Estos esfuerzos generan un elipsoide de deformación que se ajusta al trazo de las fallas de la Mesa, y que presentan dos orientaciones principales NW y NE (INGEOMINAS-UIS, 2008). Los controles estructurales y los patrones de diaclasamiento en la Mesa de Los Santos condicionan la porosidad secundaria por fracturamiento y la dirección del flujo, según la presencia de diaclasas, fallas, o pliegues. Algunas de estas estructuras permiten la infiltración, la circulación del agua y la recarga del acuífero, siempre y cuando exista mayor densidad de fracturas que afloren en superficie, que se encuentren interconectadas y que tengan una apertura mínima. (Figura 1).

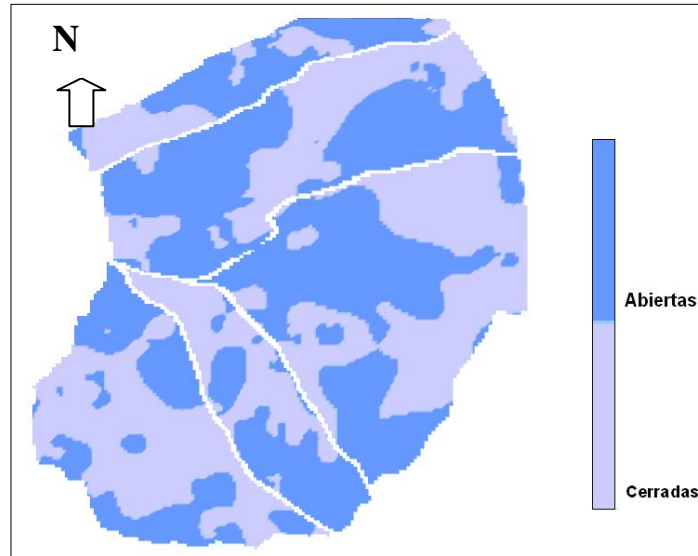
El mapa de distribución de la apertura de las diaclasas refleja las áreas de mayor dominio de diaclasas abiertas o diaclasas cerradas. Las diaclasas abiertas se concentran principalmente en el noreste, centro y en los escarpes de la Mesa. Por el contrario, el diaclasamiento cerrado se presenta al suroeste y este de la Mesa (FIGURA 2). Estas áreas con mayor presencia de diaclasas abiertas tienen mayor importancia hidrogeológica, pues la infiltración y el flujo de agua son mucho mejores que en las áreas con diaclasamiento cerrado, donde el flujo es lento.

**Figura 2.** Mapa de distribución de diaclasas abiertas y cerradas en la Mesa de Los Santos.

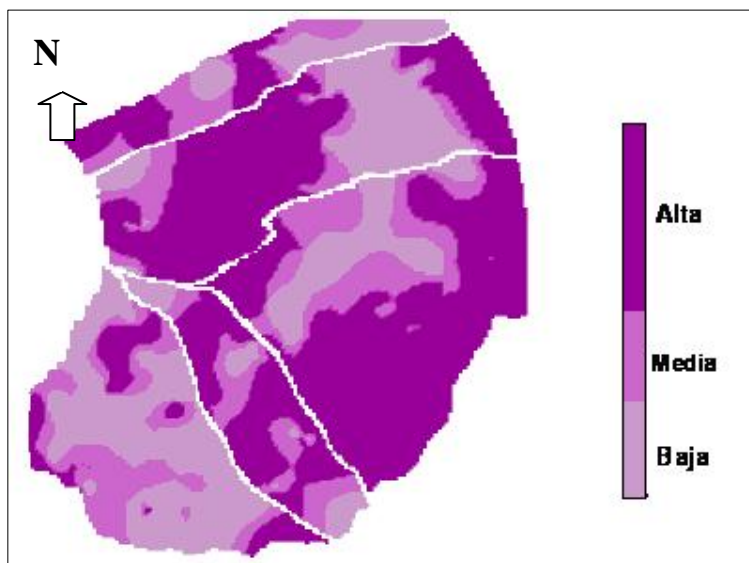
La distribución espacial de la densidad muestra altas densidades de fracturamiento en los escarpes hacia el este de la Mesa de Los Santos, en la cuenca remontante de la Vereda La Purnia y la cuenca colgante de la Quebrada Potrerros. Las bajas densidades de fracturamiento dominan el suroeste, norte y parte del centro de la Mesa de Los Santos (FIGURA 3).

**Figura 3.** Mapa de distribución espacial de la densidad de fracturamiento en la Mesa de Los Santos.

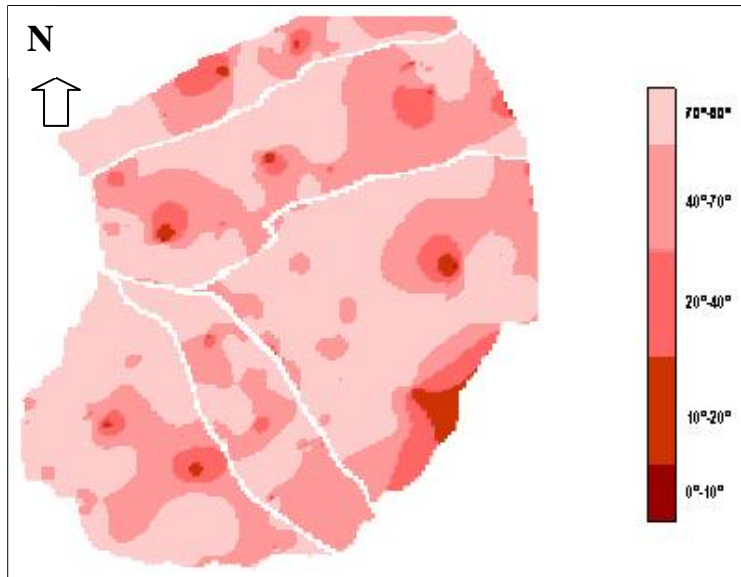
El mapa de distribución del buzamiento indica que la mayoría de diaclasas en toda la zona presenta buzamientos entre  $70^{\circ}$  y  $90^{\circ}$ , y en menor rango se registran buzamientos entre  $40^{\circ}$  y  $70^{\circ}$  (FIGURA 4).

**Figura 4.** Mapa de distribución espacial de los rangos de buzamiento de las diaclasas en la Mesa de Los Santos.

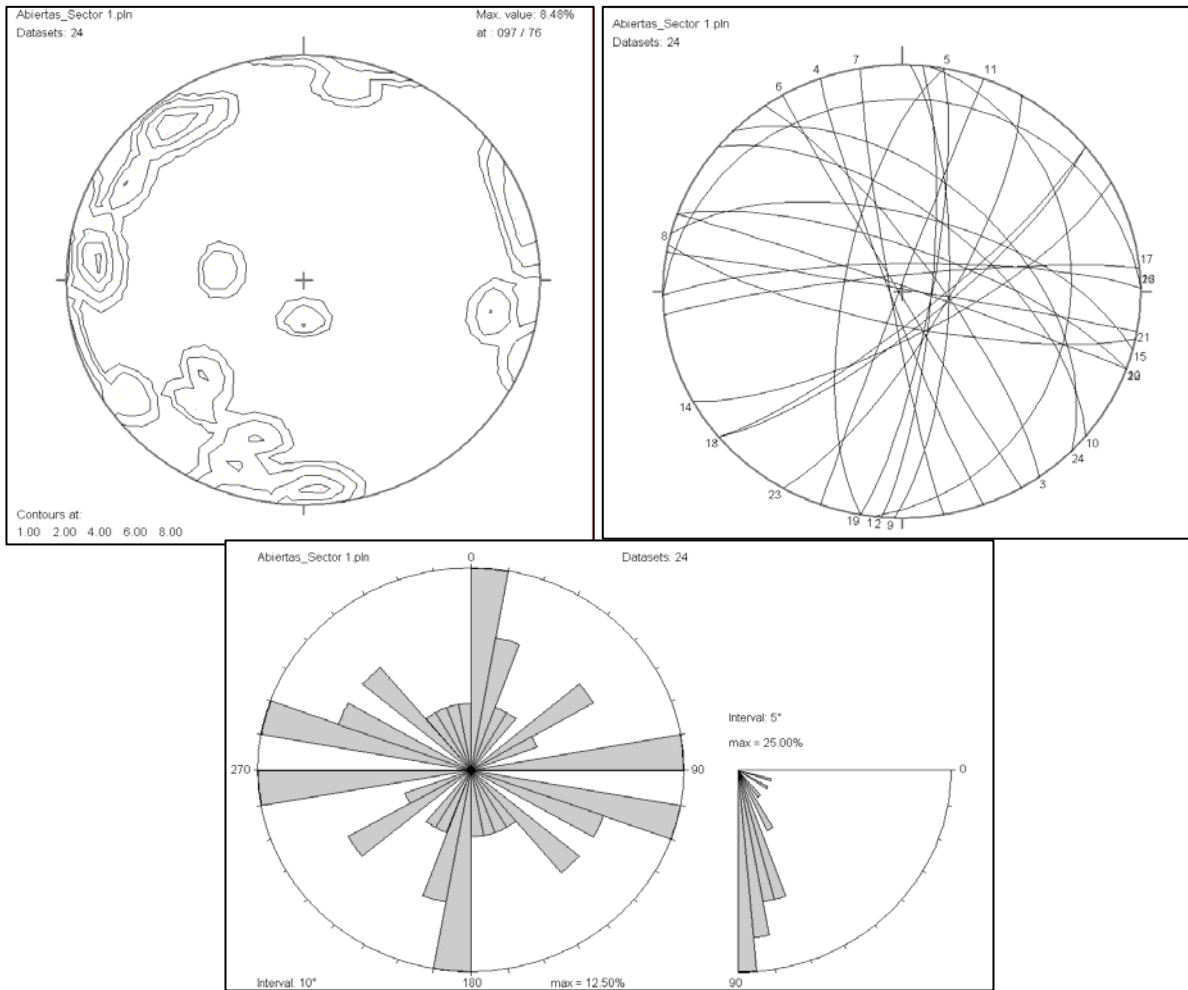
El sector que corresponde a la Vereda Holanda, contiene las siguientes familias de diaclasas J1: 7/76, J2: 267/82, J3: 288/75, J4:53/76 y J5: 190/68; con orientaciones preferenciales NS y EW. (FIGURA 5a y 5c)

**Figura 5.** Diagrama geostadístico del sector Noreste de la Mesa de Los Santos. a) Superior Izquierda: Diagrama de densidad de polos. b) Superior Derecha: Diagrama de Great Circle. c) Inferior: Diagrama de rosetas.

En el sector noreste de la Mesa, Vereda Holanda, se encuentran cinco familias de diaclasas las cuales están interconectadas (FIGURA 5b) lo que posiblemente facilita el flujo de agua a través del acuífero en dirección del buzamiento, ya que los buzamientos entre 40° y 70° dominan el sector. Este posible flujo a través de las fracturas seguiría las direcciones este, norte y noreste principalmente y en menor proporción habría un flujo en dirección sureste y suroeste. En este sector se encontraron 9 pozos perforados con profundidades entre 35 m

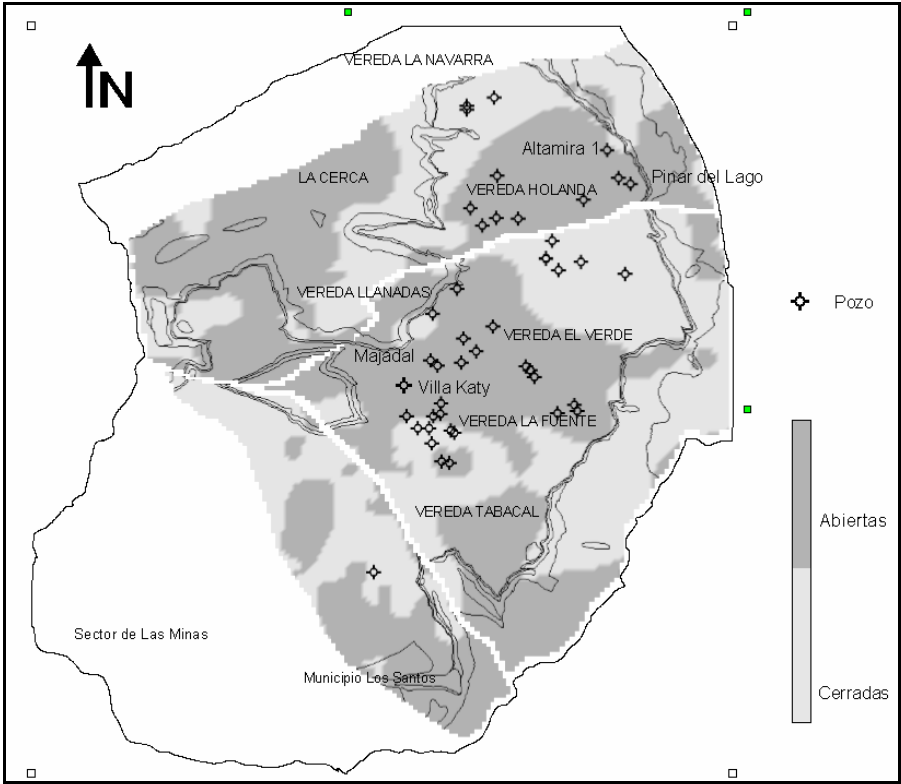
**Figura 7.** Mapa de distribución de los pozos perforados inventariados por INGEOMINAS-UIS (2008) en los sectores noreste y centro de la Mesa de Los Santos.

Aunque la zona centro y noreste de la Mesa presenta una densidad de fracturamiento bajo, (espaciamiento mayor a 50 cm.), constituye la zona de mayor interés para el análisis detallado del fracturamiento, pues allí se encuentran la mayoría de pozos perforados inventariados por INGEOMINAS-UIS (2008) (FIGURA 7).

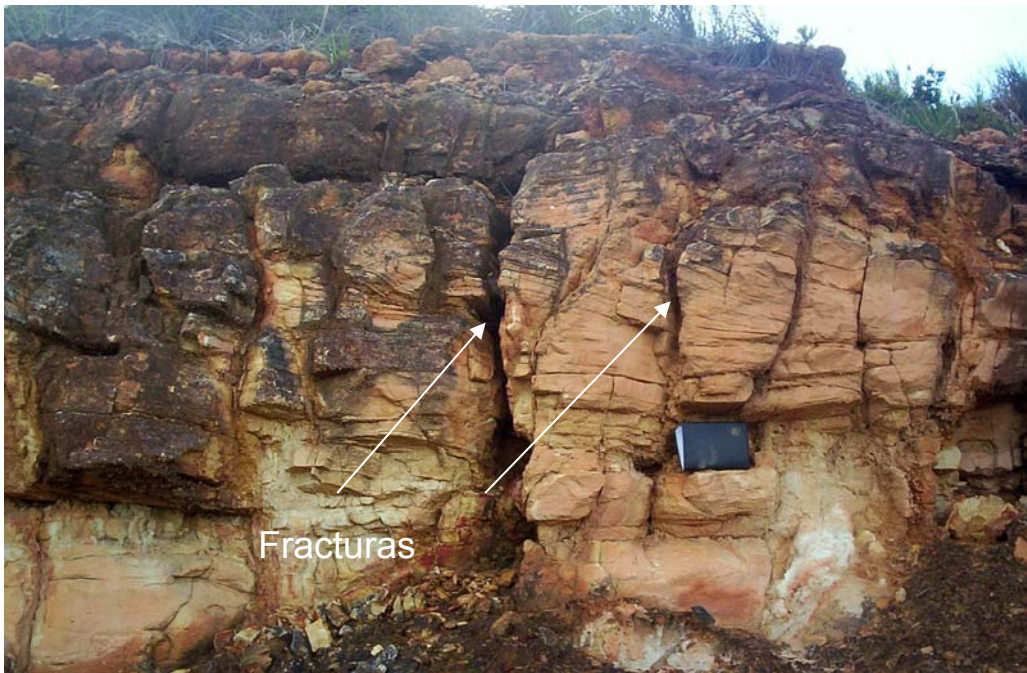
El sector centro de la Mesa de Los Santos, Veredas El Verde, La Fuente y Tabacal, se caracteriza por presentar tres familias de diaclasas que se encuentran interconectadas (FIGURA 6b) con buzamientos preferencialmente entre  $70^\circ$  y  $90^\circ$  y una apertura entre 1 y 10 cm. (FIGURA 8).

**Figura 8.** Foto de fracturas abiertas del miembro superior de la Formación Los Santos, Vereda La Fuente, Mesa de Los Santos.
