PRÁCTICA EMPRESARIAL EN LA EMPRESA GAMBOA GONZÁLEZ  
ASOCIADOS S.A.S. COMO AUXILIAR EN EL ÁREA DE ADMINISTRACIÓN DE  
INFRAESTRUCTURA VIAL.

UNIVERSIDAD INDUSTRIAL DE SANTANDER  
FACULTAD DE INGENIERÍAS FÍSICOMECÁNICAS  
ESCUELA DE INGENIERÍA CIVIL  
BUCARAMANGA  
2019

TRABAJO DE GRADO PARA OPTAR POR EL TÍTULO DE INGENIERO CIVIL

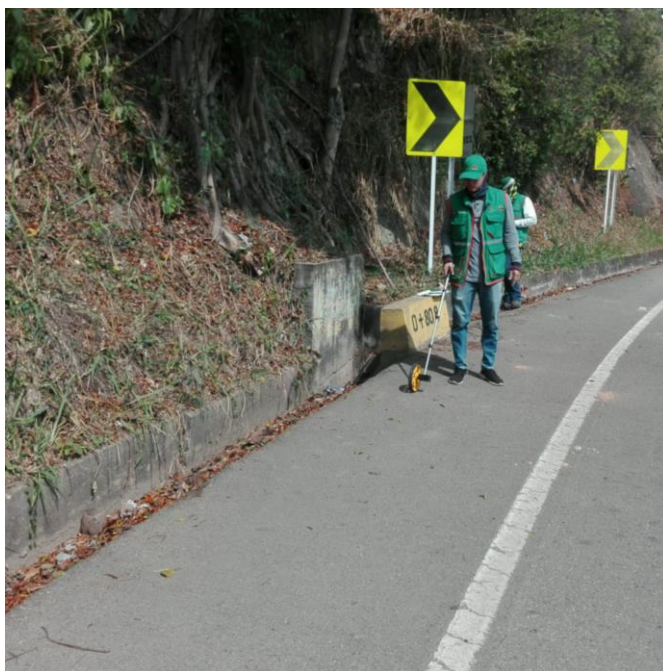
**Figura 5. Inventario vial.**

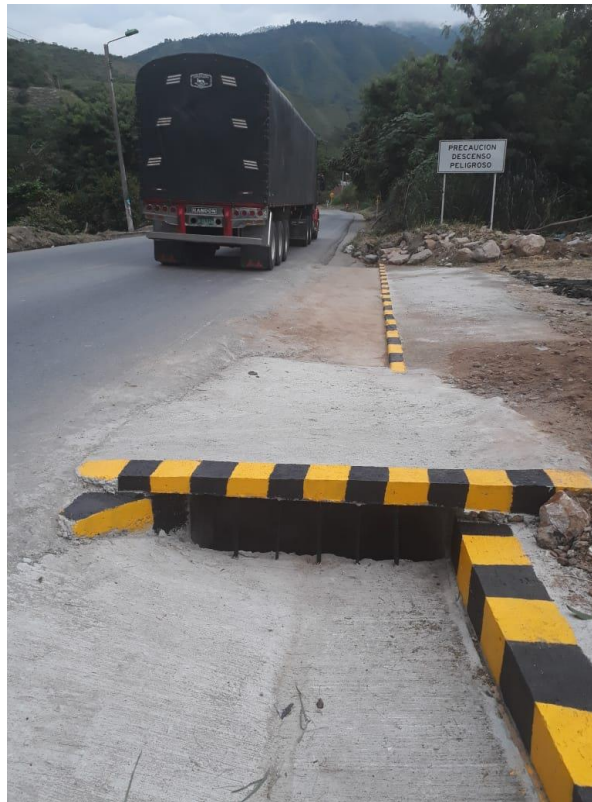
Se hace el reporte previo de la necesidad de reconstrucción de cunetas para el manejo de las aguas lluvias sobre este sector, ya que se presentaban estancamientos de agua los cuales iban deteriorando la estructura del pavimento e impedían su adecuado drenaje.

**Figura 7. Cuneta reconstruida.**

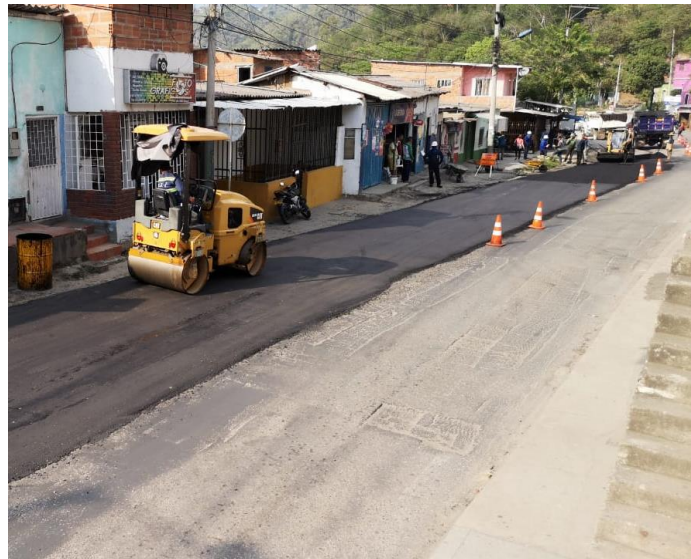
2- Mejoramiento de la vía en el PR 19+300, ruta 45AST08, Sector de Café Madrid.

**Figura 8. Mejoramiento de calzada, Café Madrid.**

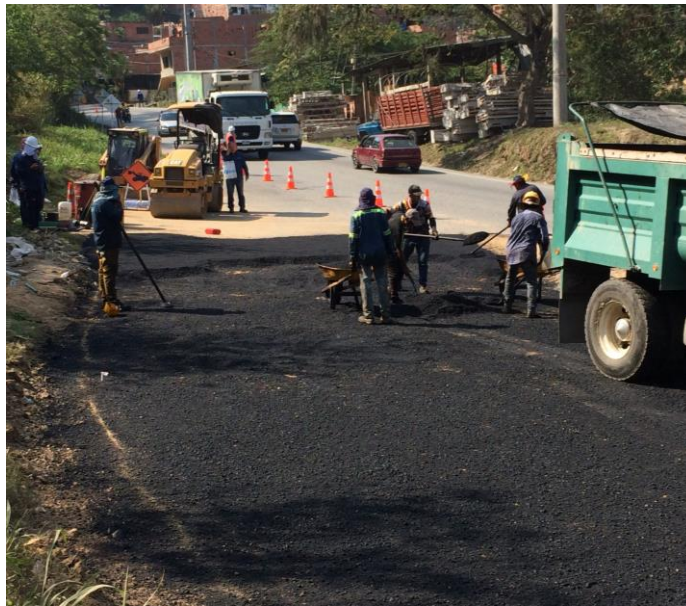
3- Mejoramiento de la vía en el PR 03+150, ruta 45A08, sector Colorados transición a doble calzada.

Este sector se reporta como sitio crítico, ya que se presentaba daño en la carpeta asfáltica, se mejora llevando a cabo levantamiento y reposición de carpeta asfáltica con MDC-19.

**Figura 9. Mejoramiento de calzada, Colorados.**

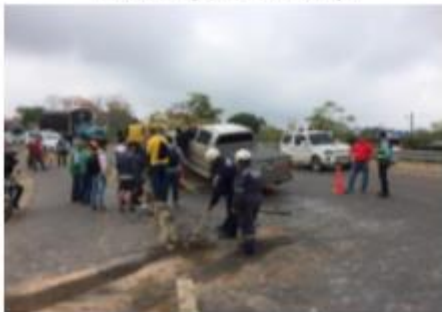
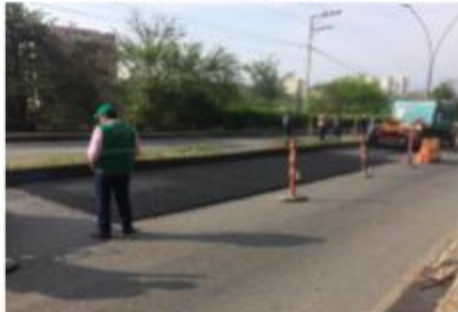
| REGISTRO FOTOGRÁFICO | |
|---|---|
| <p><b>Sector Lebrija - Puente Palenque</b></p> <p>OBSERVACIONES: Atención de accidente sobre la vía La Fortuna - Bucaramanga alrededor del PR 60+660, donde se volcó una camioneta al parecer por exceso de velocidad.</p> | <p><b>Sector Puente Palenque - La Salle</b></p> <p>OBSERVACIONES: Supervisión del bacheo en hundimiento ubicado en el PR 77+370 de la Vía La Fortuna - Bucaramanga.</p> |

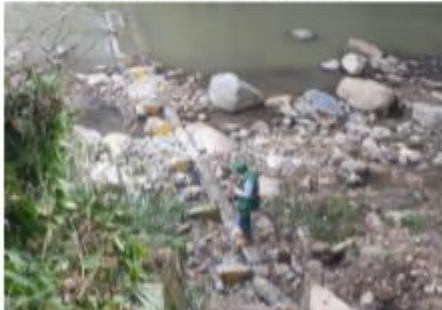
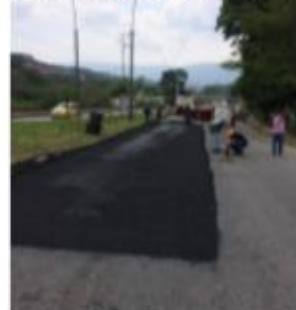
| REGISTRO FOTOGRÁFICO | |
|---|---|
| <p><b>Sector La Cemento - Rionegro</b></p> <p>OBSERVACIONES: Inspección de baranda del puente La Cemento en el PR 00+000 de la vía Bucaramanga - San Alberto, la cual fue tumbada por un vehículo.</p> | <p><b>Sector Puente Palenque - La Salle</b></p> <p>OBSERVACIONES: Supervisión del bacheo en hundimiento ubicado en el PR 76+800 de la Vía La Fortuna - Bucaramanga.</p> |

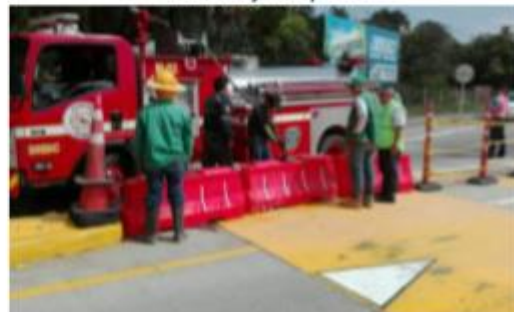
| REGISTRO FOTOGRÁFICO | |
|---|---|
| <p><b>Sector Lebrija - Puente Palenque</b></p> <p>OBSERVACIONES: Limpieza de señalización por parte de la microempresa sobre la vía La Fortuna - Bucaramanga.</p> | <p><b>Sector Peaje Aeropuerto</b></p> <p>OBSERVACIONES: Acomodación de maletines sobre el resalto ubicado en el peaje del Aeropuerto, para obstaculizar la evasión del pago del peaje por vehículos que salen por vía alterna.</p> |
