**PROPUESTA METODOLÓGICA PARA EL MODELAMIENTO, LOCALIZACIÓN  
Y ANÁLISIS PARAMÉTRICO DE PUNTOS DE CALIDAD DEL AGUA EN UN  
SECTOR PILOTO DEL ÁREA DE INFLUENCIA DEL AMB S.A. E.S.P.**

**UNIVERSIDAD INDUSTRIAL DE SANTANDER  
FACULTAD DE INGENIERÍAS FÍSICO-MECÁNICAS  
ESCUELA DE INGENIERÍA CIVIL  
BUCARAMANGA  
2014**

**Trabajo de grado modalidad investigación para optar el título de  
Ingeniero Civil**

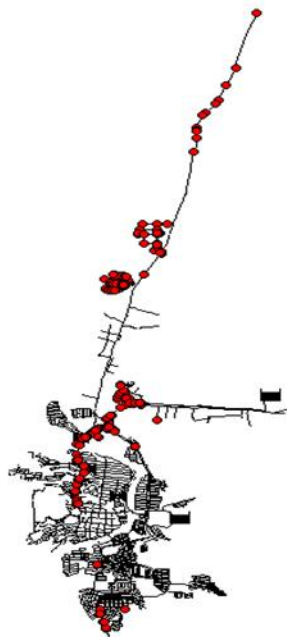
**Figura 3 Modelo en Epanet 2.0**

**1.2.6. Software Epanet 2.0.** Para obtener una representación óptima, que sea confiable y se asemeje a la realidad, el amb S.A. E.S.P. suministra un modelo en el software Epanet 2.0 el cual cuenta con la ubicación de los puntos de monitoreo, las conexiones, tuberías, los cuales son abastecidos por los tanques (simulados como embalses) y que se encuentran en el municipio. (Figura 3).

Este modelamiento permite conocer el tiempo que tarda el agua en circular por las tuberías y en llegar a cada uno de los puntos de consumo, con el fin de monitorearlos y conocer la cantidad de cloro residual que conserva el agua después de su recorrido por la red de distribución hasta los usuarios finales.

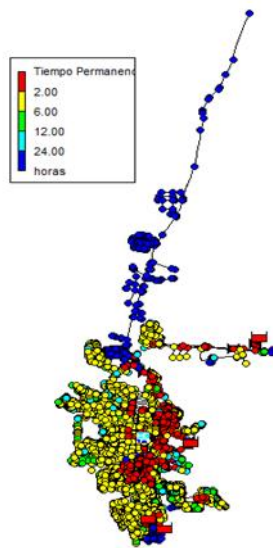
**Figura 4. Mapa de Tiempos de Retención Hidráulica.**

Dichos tiempos de retención hidráulica hacen referencia al volumen de agua que debe desplazarse desde la entrada de la red de distribución a cada uno de los puntos lejanos de esta, lo que quiere decir, que dicho volumen de agua debe recorrer cierta distancia y gastar un determinado tiempo a medida que transcurre el día (Ver Figura 4).

Se determinó el tiempo de retención hidráulica en los 15 puntos de monitoreo de la red para cada hora del día. Posteriormente se estimó el mayor de estos en cada punto y se tomó dicho valor como el representativo. Es importante resaltar que el tiempo de residencia del agua en la red de distribución aumenta a medida que

transcurre el día, ya que un volumen de agua que no ha sido demandado puede durar más tiempo en el sistema. El tiempo de retención hidráulica en horas para cada nodo de la red se muestra en la sección de resultados.

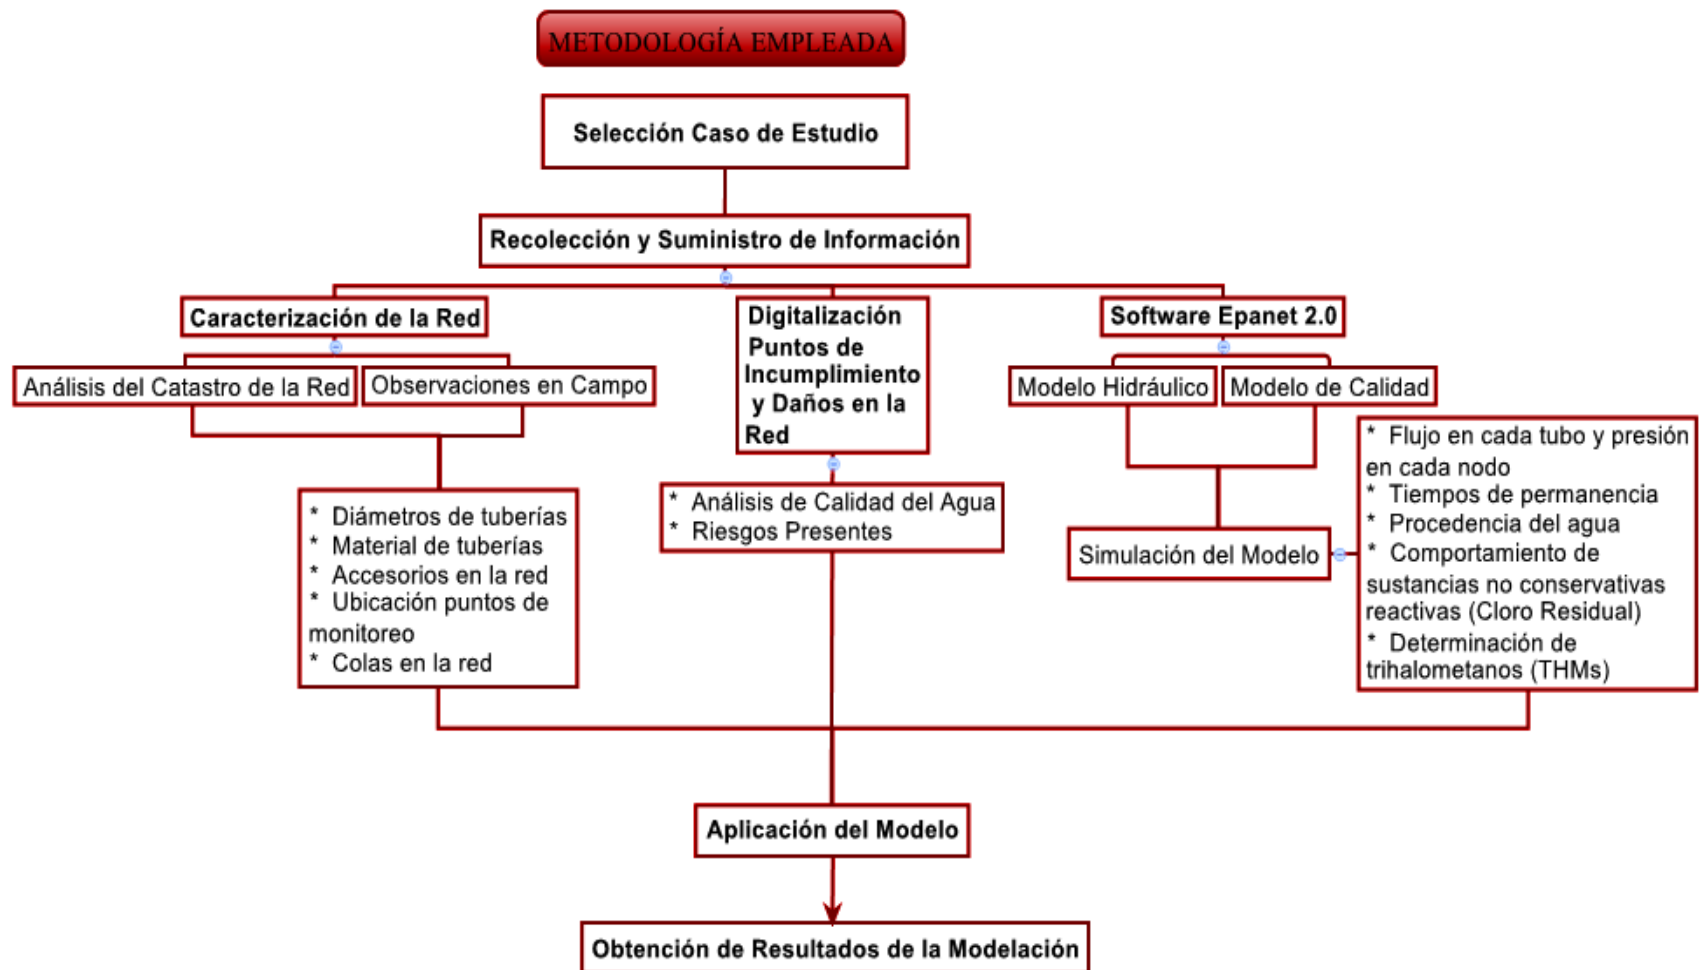
Figura 8. Metodología Empleada para el Análisis de Calidad del Agua

En la Figura 8 se resume la metodología planteada, la cual inicia con el suministro y recolección de información y culmina en la aplicación del modelo en busca de puntos vulnerables.

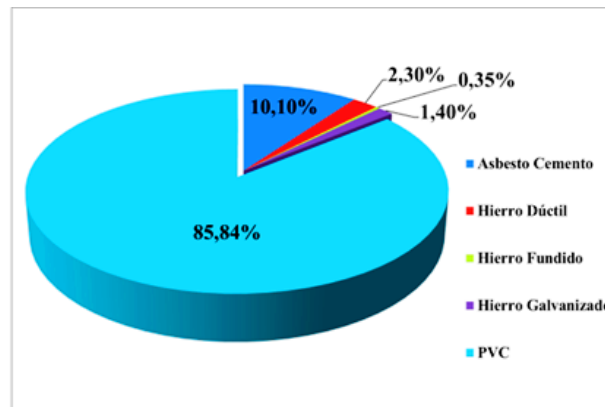
**Gráfica 1. Distribución Porcentual de los Materiales en la Red.**

Materiales	Rugosidad	Cantidad	Porcentaje [%]
Asbesto Cemento	0,03	627	10,10%
Hierro Dúctil	0,25	143	2,30%
Hierro Fundido	0,26	22	0,35%
Hierro Galvanizado	0,15	87	1,40%
PVC	0,0015	5328	85,84%
<b>Total</b>		6207	100,00%

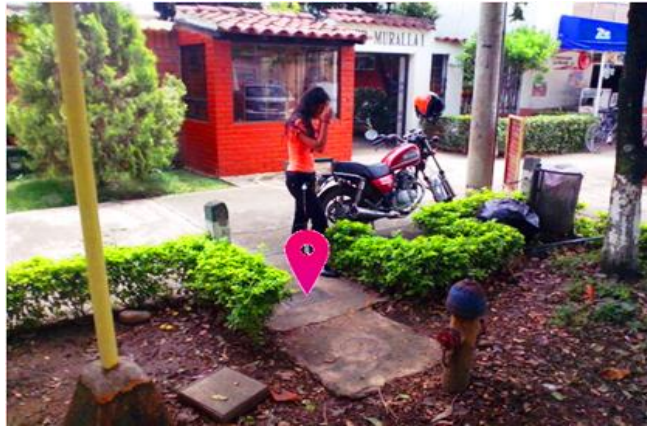
**Fotografía 2. Referencia Punto “La Muralla”**

El punto de La Muralla se encuentra ubicado frente a un conjunto residencial el cual lleva su mismo nombre (Ver fotografía 2 y Anexo G). En el catastro de la red y en el modelo hidráulico se puede observar que la única entrada de agua potable al conjunto es por el punto de monitoreo, lo cual genera recirculación en el mismo sitio sin opción de distribuirse a otros lugares. Esto significa que si no hay demanda de agua en el conjunto, esta queda estancada por lo que va perdiendo las propiedades aptas para el consumo. (Ver Anexo H)

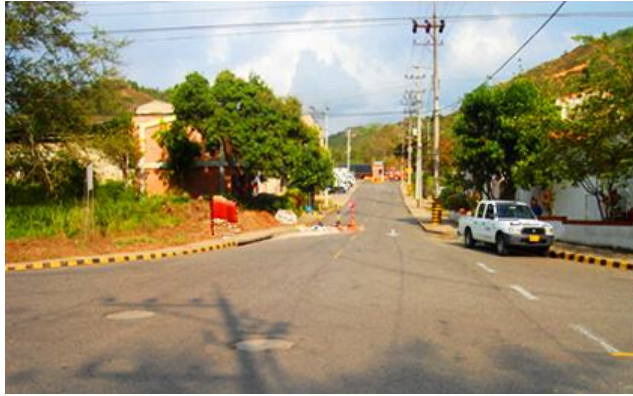
**Fotografía 4. Referencia Punto “Zona Industrial”**

El punto de la Zona Industrial se ubica en un andén que se encuentra en la vía al parque industrial. (Ver Fotografía 4 y Anexo N).

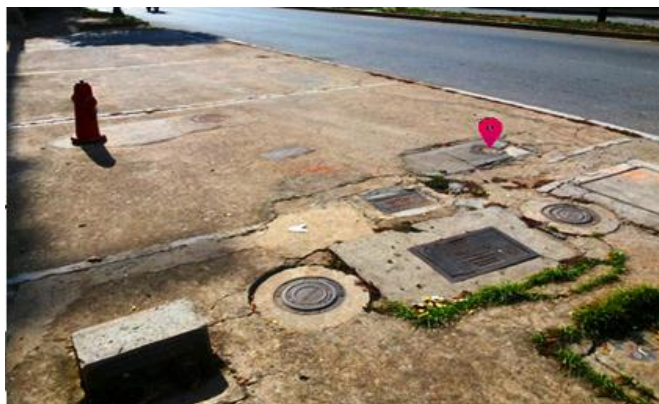
**Fotografía 5. Referencia Punto “José A. Galán”**

Se encuentra ubicado en el sector de la cárcel de mujeres sobre el andén que comunica la zona industrial de Girón con Bucaramanga. (Ver fotografía 5 y Anexo P)

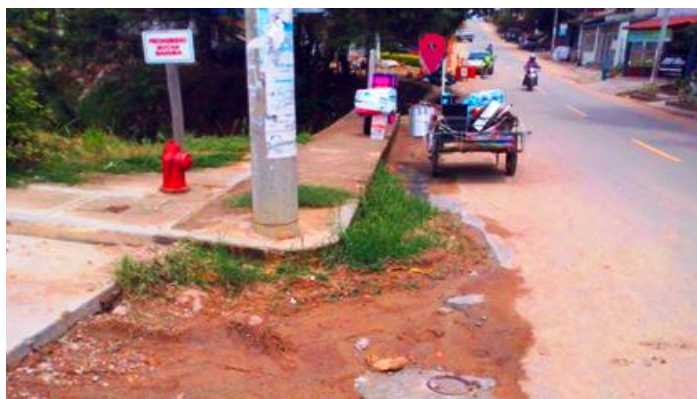
**Fotografía 6. Referencia Punto “Aldea Alta”**

Este puesto de calidad es ubicado en un sector que actualmente se encuentra en construcción. (Ver fotografía 6). Se encuentra en la parte alta del municipio de Girón. (Ver Anexo T)

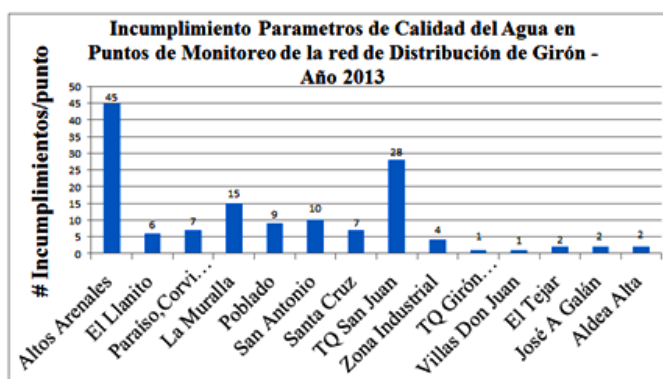
Gráfica 3. Puntos de Incumplimiento.

La Tabla 2 suministrada por el amb S.A. E.S.P. se sintetiza en la Gráfica 3.

Realizando una comparación entre la Gráfica 3 de incumplimiento y el mapa de daños para el municipio de Girón en los 3 puntos de monitoreo a analizar, se tiene:

El valor de incumplimiento es el más alto de todos los puntos de monitoreo, 45 mediciones. Comparado con el mapa de daños se ve que está en el rango de 7 a 9 en el barrio. Se puede decir que los daños presentes en la red pueden afectar de forma sustancial la calidad del agua. Los parámetros de incumplimiento en cuanto a calidad son turbiedad, color, pH y mesófilos.

Tiene un valor de incumplimiento de 28 mediciones. Mirando el mapa de colores, se muestra que la zona industrial cercana al punto tiene 2 puntos de daños. Los incumplimientos se presentan en cuanto a turbiedad, color, cloro residual, pH y mesófilos.

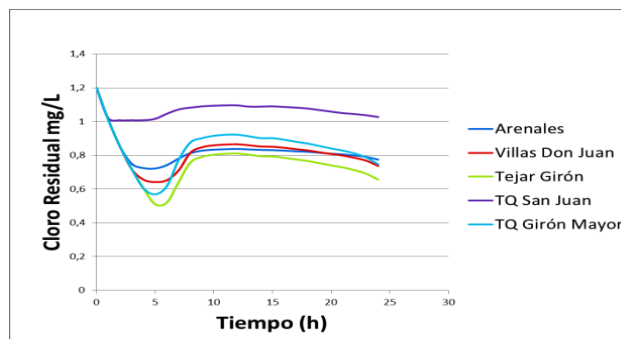
Por último se muestra en las Gráficas 8,9 y 10 la tendencia teórica que debe tener el decaimiento del cloro en 24 horas dentro de la red.

**Gráfica 8. Tendencia Teórica Decaimiento de Cloro**

**Gráfica 9. Tendencia Teórica Decaimiento de Cloro**

**Gráfica 10. Tendencia Teórica Decaimiento de Cloro**

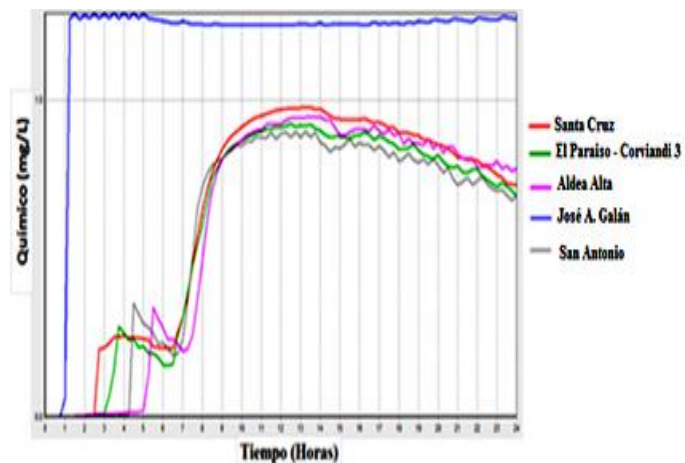
Los resultados obtenidos de la modelación mediante el Software Epanet permiten observar que a medida que avanza el agua dentro del sistema, el cloro decae debido al contacto con sustancias presentes dentro de este. Ya que la ecuación de

decaimiento del cloro residual está en función del tiempo de residencia del agua dentro de la red, se observa un tramo en el que el cloro incrementa su residual por los picos de demanda de agua potable durante el día, pero luego retoma su comportamiento de decadencia a través del tiempo. (Ver Gráficas 11, 12 y 13)

**Gráfica 11. Tendencia Decaimiento de Cloro Mediante Modelación en los Puntos Indicados**

**Gráfica 12. Tendencia Decaimiento de Cloro Mediante Modelación en los Puntos Indicados**

Gráfica 13. Tendencia Decaimiento de Cloro Mediante Modelación en los Puntos Indicados

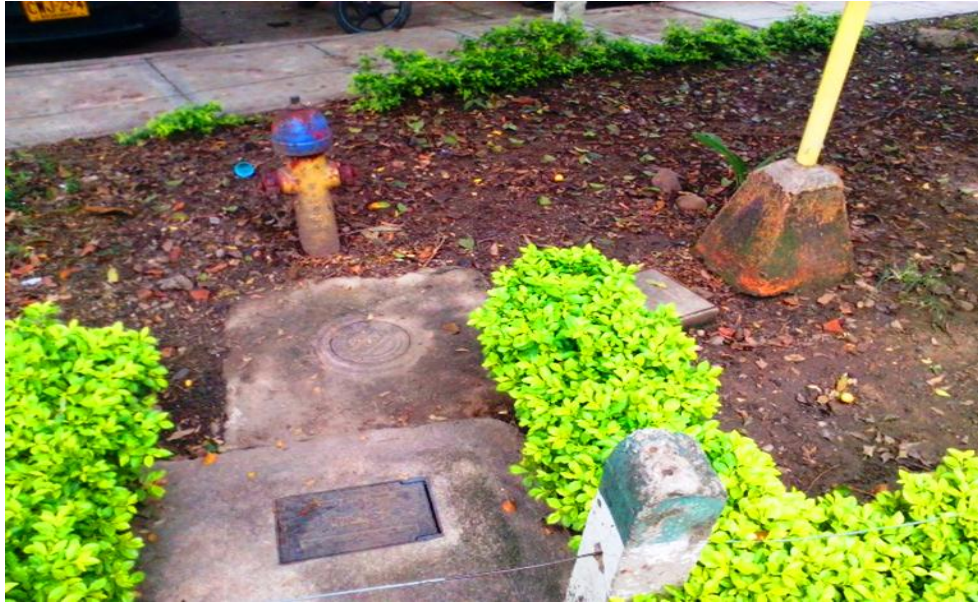
**Anexo I. Distribución Punto “La Muralla”**

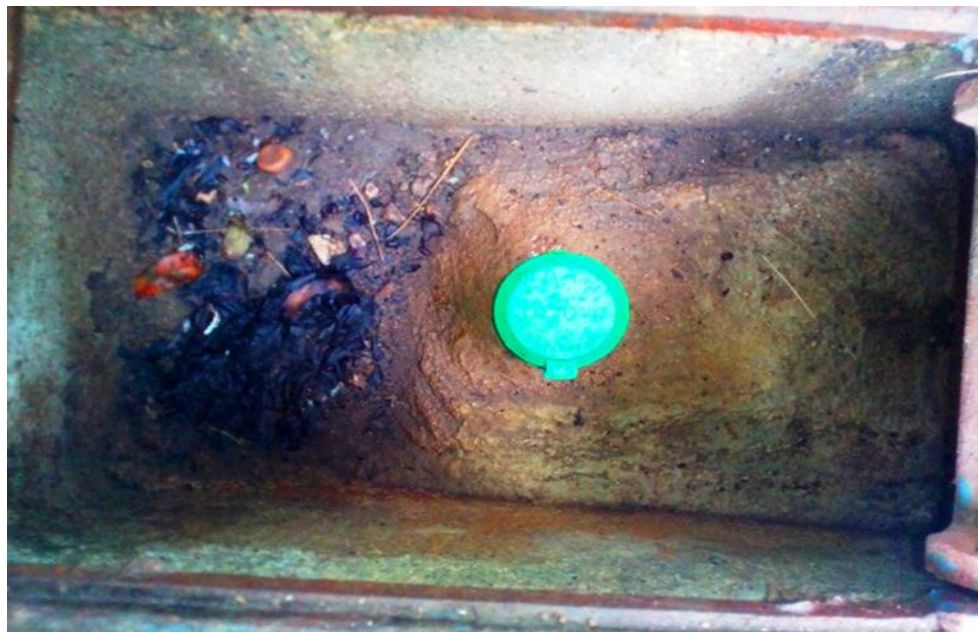
**Anexo J. Caja Punto de Muestreo “La Muralla”**

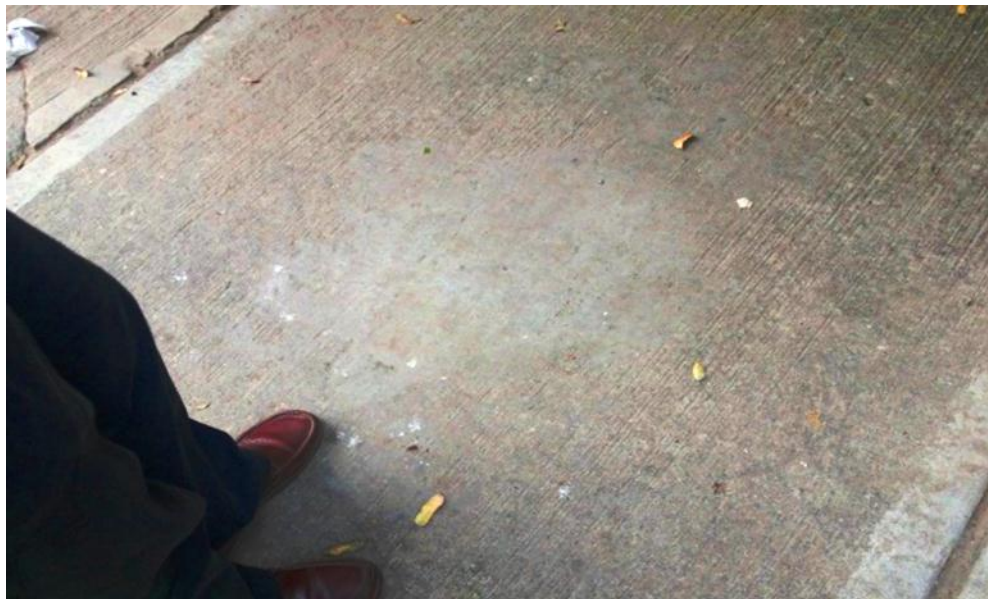
**Anexo M. Punto "TQ San Juan" Punto Modificado**

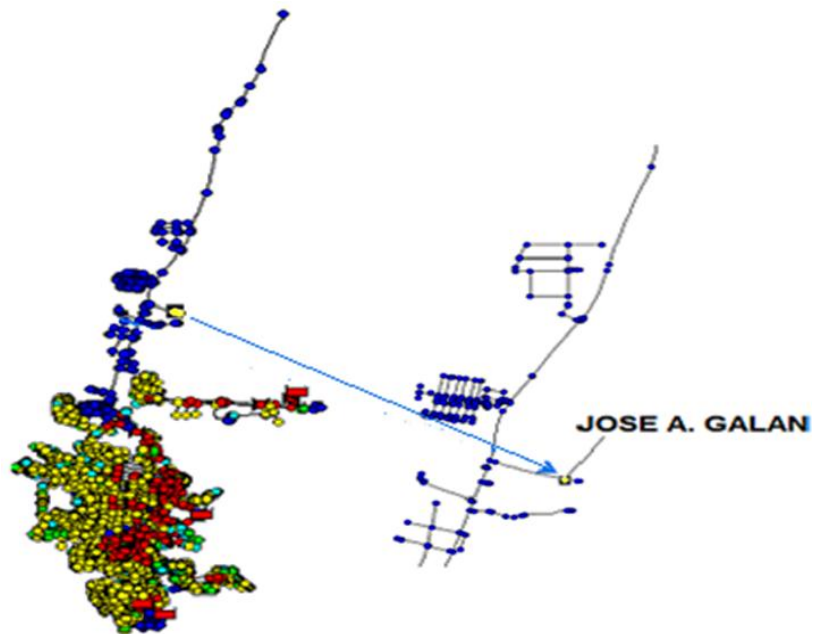
**Anexo Q. Punto de Monitoreo José A. Galán en Epanet**

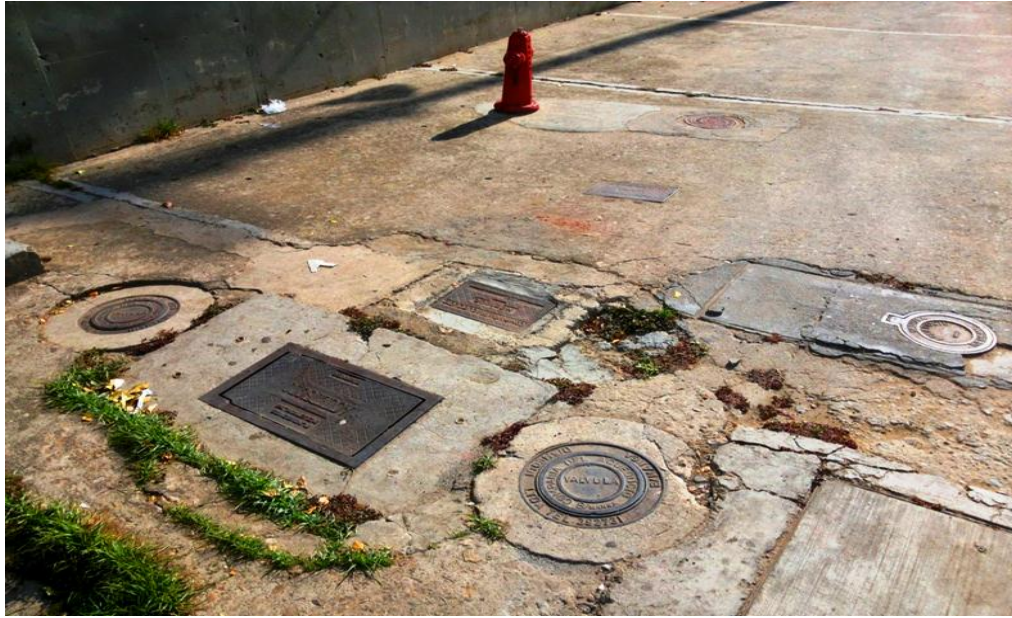
**Anexo R. Distribución Punto "José A. Galán"**

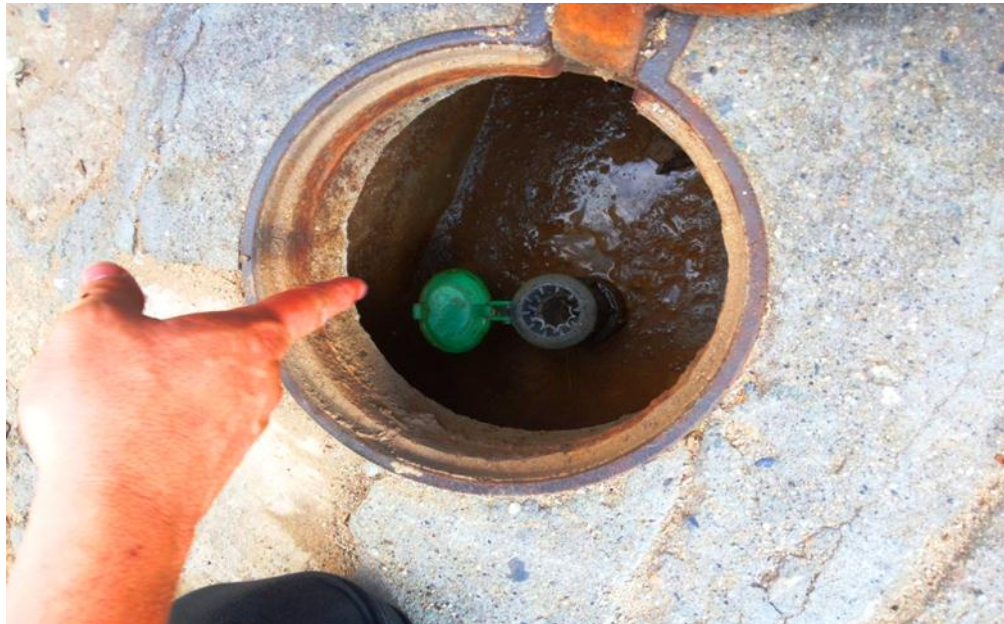
**Anexo S. Caja de Inspección Punto "José A. Galán"**

En la inspección del punto (Ver Anexo E), se observa que hay 2 válvulas cercanas, además el punto de control está en la mitad de ellas. Dentro de la caja de inspección donde se ubica la toma de agua, la tierra estaba saturada de agua (Ver Anexo F), las vías adyacentes estaban inundadas, lo cual indica una fuga de agua desde el suelo hacia la superficie.
