Estudio del comportamiento electroquímico de láminas de acero al carbono galvanizado
recubierto con pinturas expuesto a un ambiente salino simulado

Trabajo de grado presentado como requisito parcial para optar al título de
Ingeniero Metalúrgico

Universidad Industrial de Santander

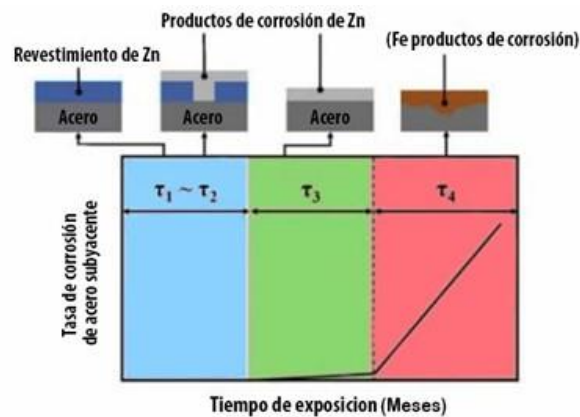
Figura 1. Esquema de la degradación de un acero galvanizado medido mediante su tasa de corrosión.

1. Etapa 1 (T1) Revestimiento de cinc: Se inicia la disolución de la película de cinc sobre el sustrato de acero que brinda la protección contra la corrosión al sustrato de acero.

2. Etapa 2 (T2) Corrosión del cinc: La capa cinc se empieza a consumir parcialmente por razón de la protección galvánica que ejerce el cinc al sustrato del acero.

3. Etapa 3 (T3) Productos de corrosión: Etapa en la cual los compuestos formados en la etapa 1 y 2 actúan como barrera protegiendo el material del avance de la corrosión.

4. Etapa 4 (T4) Inicio de la corrosión del Fe: Cuando el revestimiento de cinc es consumido, el acero subyacente es atacado por la corrosión. (Liu Y., 2018)

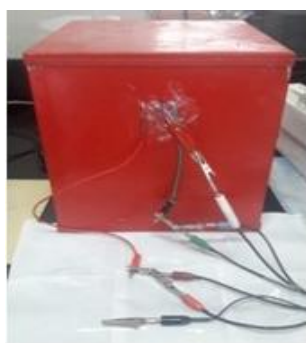
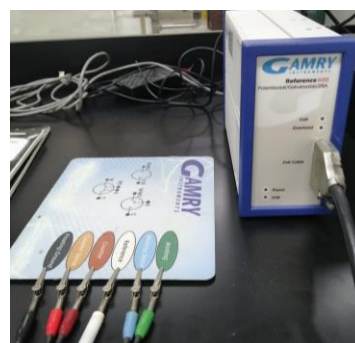
Figura 5. Montaje de la jaula de Faraday. b) Montaje de la celda galvánica junto con los electrodos y las conexiones necesarias para la prueba EIS. c) Equipo de análisis electroquímico Gamry 600 junto con el esquema de conexión de cables adecuado..

Para evitar la interferencia de las corrientes parasitas y agentes del ambiente exterior en los resultados de la prueba EIS, se hizo necesario introducir la celda electroquímica dentro de una jaula de Faraday (Figura 5).

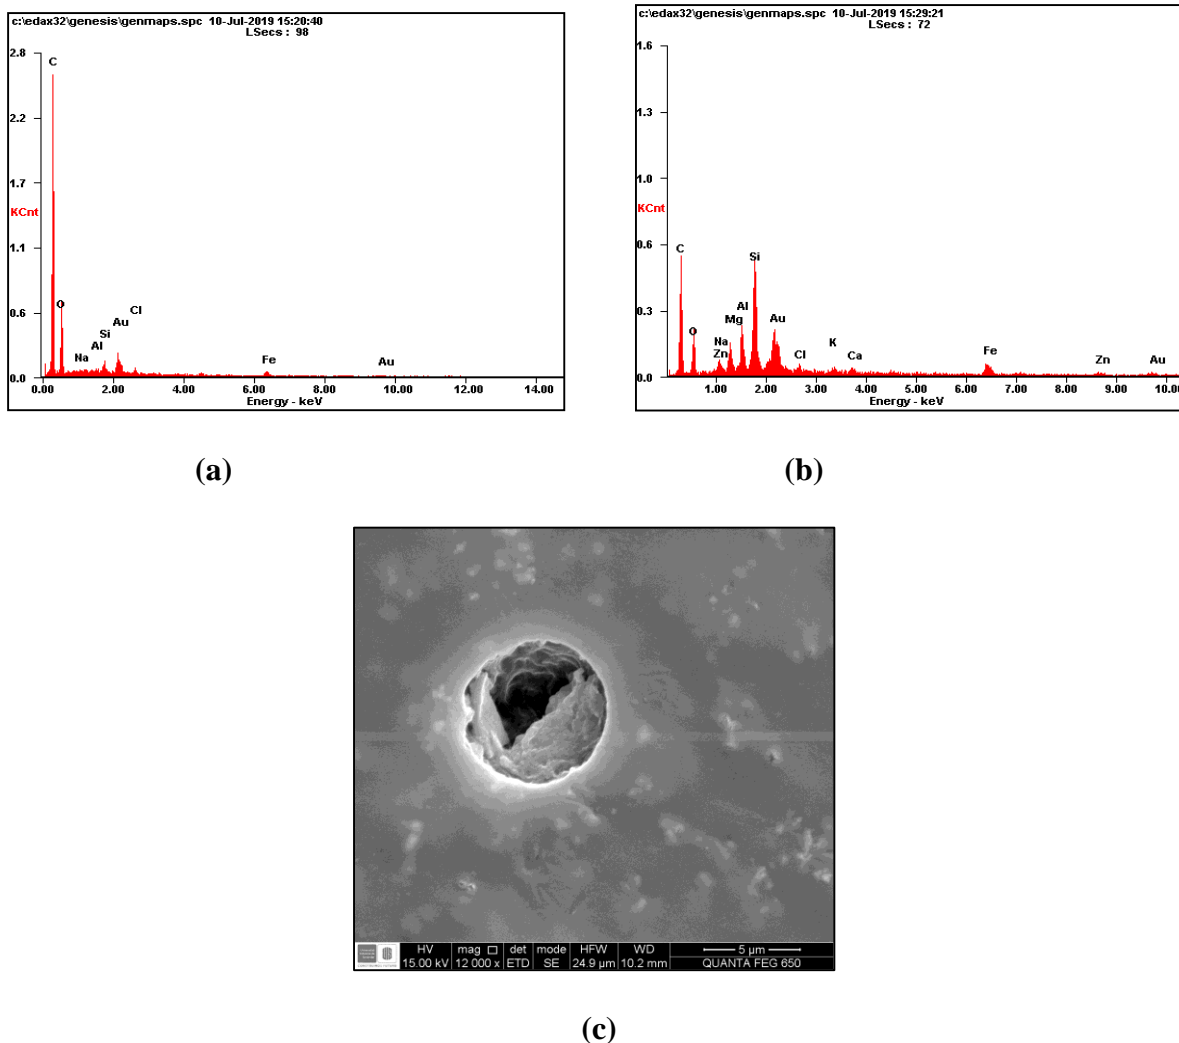
Figura 13. a) Espectro EDS de la superficie general del recubrimiento color rojo a 30 días de inmersión, b) Espectro EDS en el poro y c) SEM para el poro a una magnificación de 12000x.

4.2.5 Resultados obtenidos para los recubrimientos poliméricos de coloración verde, rojo y azul en la técnica de SEM-EDS para un tiempo de inmersión de las muestras de 30 días. Luego de los 30 días de inmersión se presentaron vías de difusión debido a la presencia del cloro que disminuye la protección contra la difusión de iones llevando a cabo la formación o aumento de dichas vías como lo son los poros. Se pudo observar un tamaño de diámetro aproximado de $5\ \mu\text{m}$ y un poco menos de $5\ \mu\text{m}$ y $1\ \mu\text{m}$ para los poros de las láminas de color rojo, azul y verde respectivamente ver Figura 13 c) 14 c) y 15 c).

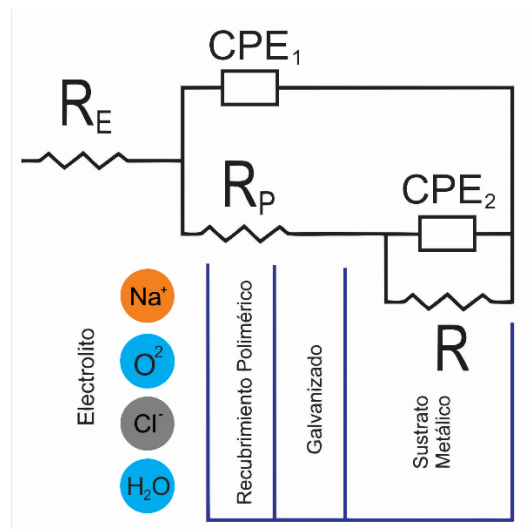
Figura 16. Circuito equivalente para el acero galvanizado con y sin recubrimiento polimérico para los tiempos de inmersión.

El circuito que mejor se ajusta al comportamiento electroquímico y el más usado para láminas con recubrimiento polimérico fue el circuito mostrado en la Figura 16, los datos obtenidos mediante la

experimentación se corroboraron mediante la simulación de los circuitos en los programas Zplot y Zview (Anexos G).
