PROPUESTA DE MODIFICACIÓN DE LA FRECUENCIA DE EJECUCIÓN DE LAS
ACTIVIDADES DE MANTENIMIENTO PREVENTIVO EN LAS LINEAS DE
TRANSMISIÓN DE ENERGIA ELÉCTRICA BACATA-NOROESTE 230 KV Y
BACATA-TORCA 230 KV DE ISA-INTERCOLOMBIA

UNIVERSIDAD INDUSTRIAL DE SANTANDER
FACULTAD DE INGENIERÍA FISICOMECAÑICAS
ESCUELA DE INGENIERIA MECÁNICA
MAESTRÍA EN GERENCIA DE MANTENIMIENTO
BUCARAMANGA

Plan de Trabajo de Grado para optar el título de Magister en Gerencia de
Mantenimiento

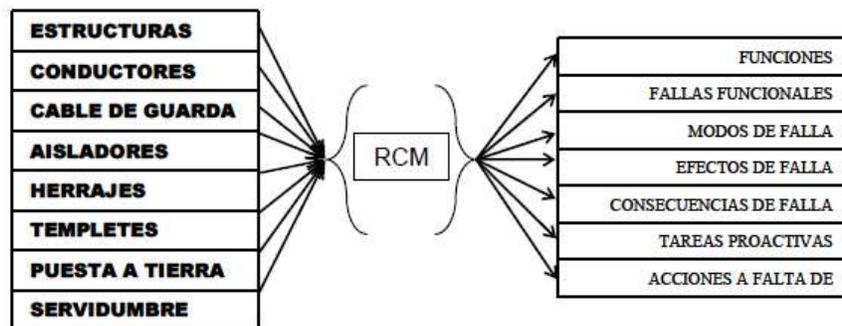
Figura 6: Ilustración del modelo de aplicación de RCM a componentes de líneas

Para establecer las actividades de mantenimiento a ejecutar en las líneas de transmisión, en ISA-Intercolombia se empleó la metodología de análisis del mantenimiento centrado en confiabilidad (MCC), con la que se buscó identificar todos los hechos que de manera razonablemente posible, pueden causar un estado de falla en el activo, con el fin de asignar tareas de mantenimiento preventivo o correctivo que permitan manejar las consecuencias de las fallas y reducir sus riesgos.

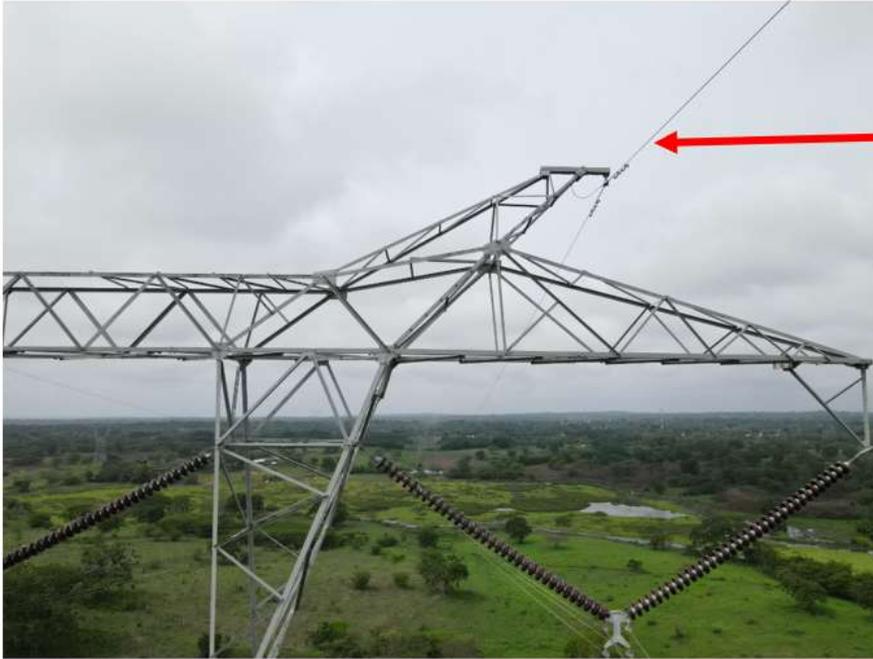
Figura 8: Cable de guarda

Llamado de guarda por su ubicación en la parte más alta de la estructura y porque sirven como protección (apantallamiento) de los conductores de la línea de transmisión contra las descargas eléctricas atmosféricas. Adicionalmente, permiten disipar corrientes de falla en las líneas. Son cables desnudos. Están ubicados en la parte más alta de la torre. Dependiendo del diseño de la línea pueden estar aterrizados a la estructura o aislados de la misma.

Normalmente están compuestos de alambres de acero recubierto con aluminio o zinc o aleaciones de aluminio. Existe un tipo de cable de guarda, denominado OPGW, que cumple funciones eléctricas, mecánicas y de transmisión de datos. Ver figura 8.

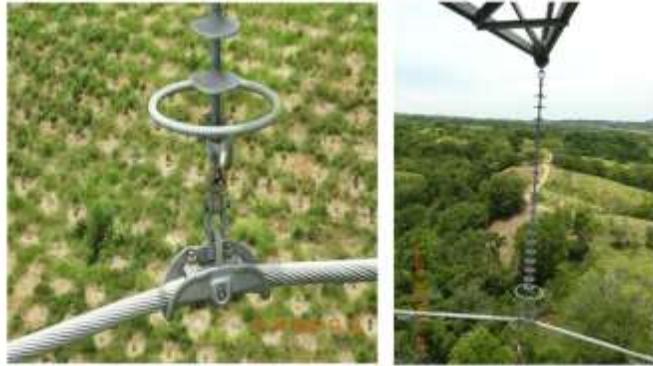
Figura 9: Herrajes y accesorios de una línea de transmisión

Se consideran herrajes todos los elementos utilizados para fijar los conductores y cables de guarda a la estructura como grilletes, prolongas, Ues, pines, amortiguadores, desviadores de vuelo, balizas, entre otros, también se incluyen algunos elementos de las grapas de suspensión y retención de los conductores de fase con los aisladores y del cable de guarda. Ver figura 9.

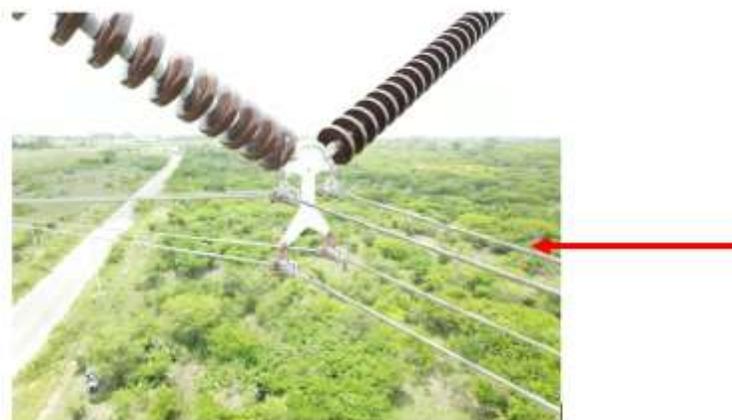
Figura 10: Cable conductor de potencia

Como muy bien lo indica su nombre son cables por los que fluye la energía eléctrica. Se fabrican de material metálico de único o combinaciones de varios metales lo que permite construir alambres o cables de características eléctricas y mecánicas adecuadas. En el mercado se encuentra de aleaciones de aluminio o con refuerzos de acero. Una de las características técnicas de los conductores es que deben tener una alta resistencia a la corrosión atmosférica. Ver figura 10.

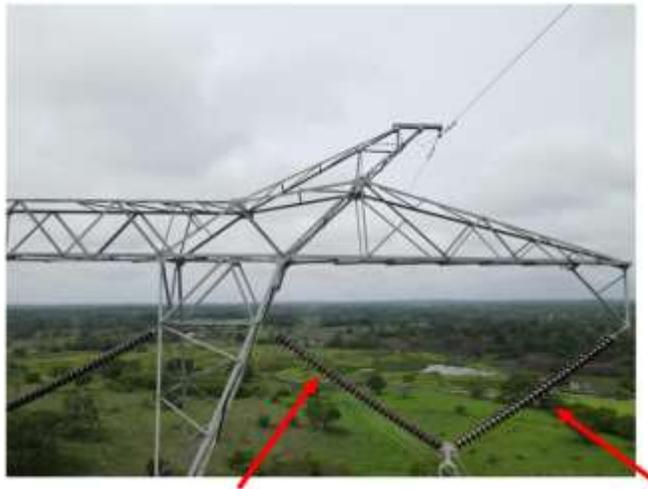
Figura 11: Aislamiento fabricado en porcelana

Los aisladores son elementos que sirven para mantener fijo y aislar los cables conductores y de guarda de la estructura y soportarlos mecánicamente. Su configuración puede ser en suspensión o retención. El material más utilizado para los aisladores es la porcelana, el vidrio y materiales sintéticos como resinas epóxicas y siliconadas. Ver figura 11.

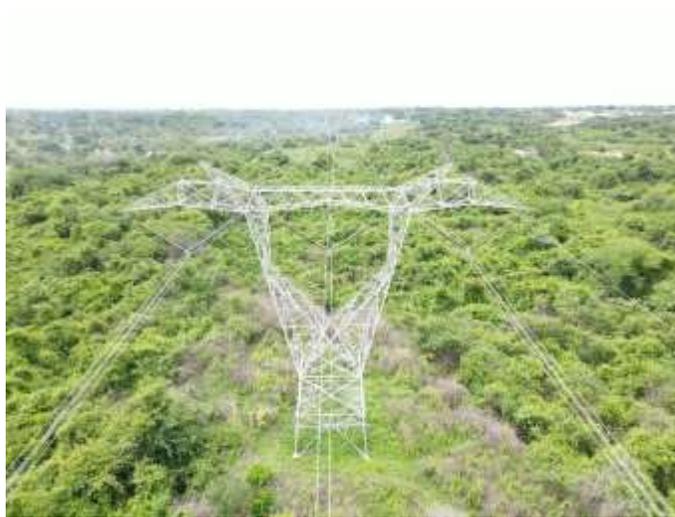
Figura 12: Torre fabricada en estructura metálica

Se denomina estructura al “cuerpo de la torre” o conjunto de perfiles y platinas metálicas fabricados generalmente en acero galvanizado en caliente de media y alta resistencia mecánica. El cuerpo de la torre también puede ser fabricado en madera o concreto.

El tipo de material utilizado en las torres depende del diseño de la línea, la ubicación geográfica en donde va a quedar instalada y las normativas de cada país.

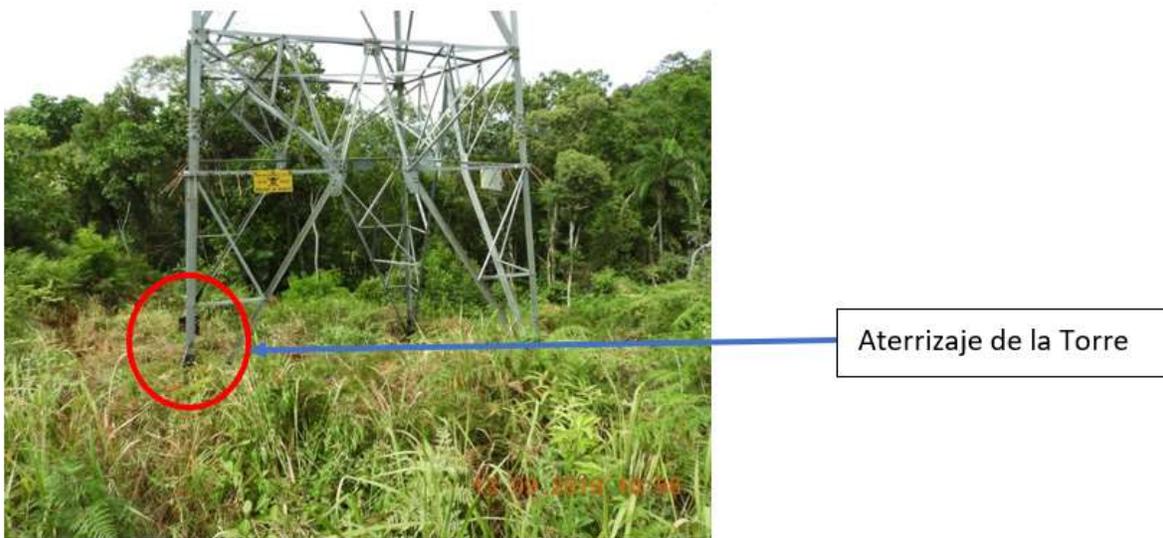
Figura 13: Aterrizaje de una torre

Es el conductor o conjunto de conductores que permiten establecer una conexión con la tierra, de tal forma que cualquier anomalía producto de una descarga atmosférica o una falla a tierra de la línea de transmisión de energía eléctrica sea disipada adecuadamente. Ver figura 13. A su vez permite controlar las tensiones de paso, de contacto transferidas, que superen los umbrales de soportabilidad del ser humano cuando se presente una falla.

De acuerdo con el RETIE en su Artículo 15: “Los objetivos de un sistema de puesta a tierra (SPT) son: La seguridad de las personas, la protección de las instalaciones y la compatibilidad electromagnética. Las funciones de un sistema de puesta a tierra son:

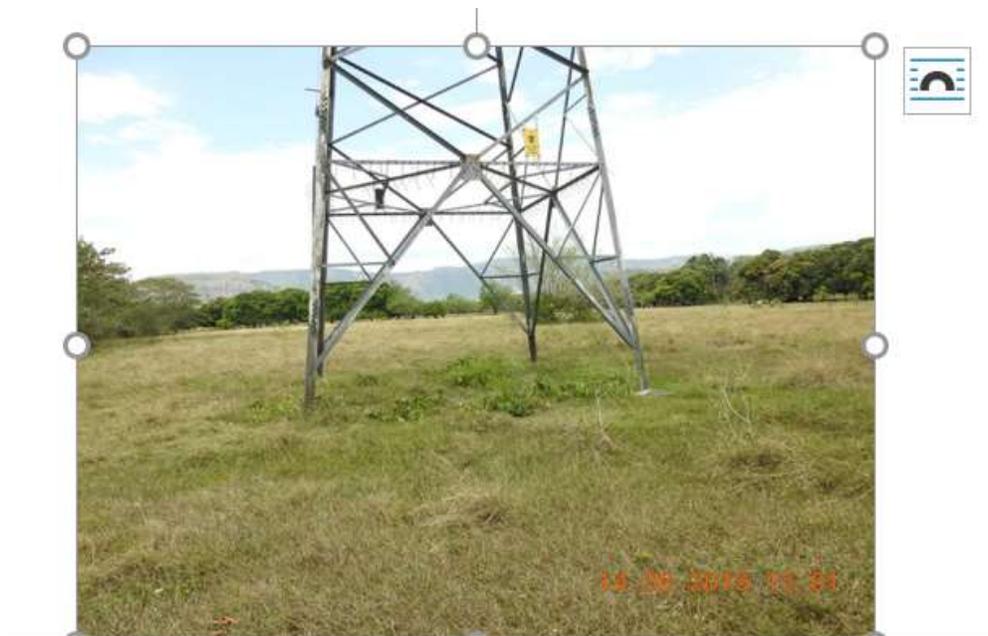
Figura 14: Sitio de Torre

La cimentación de una torre se puede construir en concreto o en parrilla metálica. El tipo de cimentación se selecciona con base en criterios de capacidad portante, PH, resistividad y posición del nivel freático del suelo. En la figura 14 se observa el sitio de torre y en la figura 15 se muestra el proceso constructivo de una cimentación.

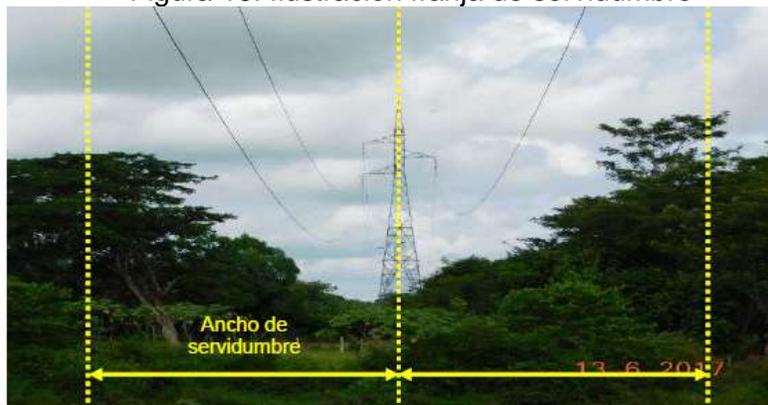
Figura 16: Ilustración franja de servidumbre

Corresponde al entorno debajo de los conductores de la línea, limitado por su ancho de servidumbre de acuerdo con nivel de tensión⁸. En esta variable se considera todo aquello que pudiera pasar debajo de los conductores (incumplimiento de distancias de seguridad, invasión de la zona de servidumbre, cambio del uso del terreno, entre otros). En la figura 19 se observa la representación de la franja de servidumbre de una línea de transmisión de energía.

La servidumbre de una línea de transmisión de energía tiene como objetivo limitar el uso del terreno bajo los conductores, de forma que se administren riesgos para las personas y la misma línea de transmisión. El ancho de servidumbre depende de la regulación de cada país. En la figura 17 se muestran los valores de tensión y el ancho de servidumbre según RETIE que deben ser aplicados en Colombia.

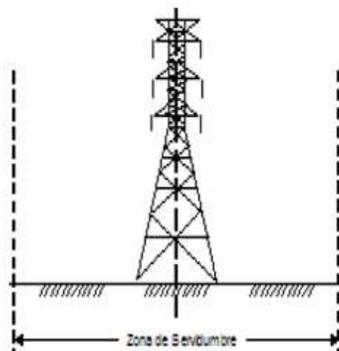
Figura 17: Ancho de franja de servidumbre según RETIE

TIPO DE ESTRUCTURA	TENSIÓN (kV)	ANCHO MÍNIMO (m)
Torres/postes	500 (2 Ctos.)	65
	500 (1 Cto.)	60
Torres/postes	400 (2 Ctos.)	55
	400 (1 Cto.)	50
Torres	220/230 (2 Ctos.)	32
	220/230 (1 Cto.)	30
Postes	220/230 (2 Ctos.)	30
	220/230 (1 Cto.)	28
Torres	110/115 (2 Ctos.)	20
	110/115 (1 Cto.)	20
Postes	110/115 (2 Ctos.)	15
	110/115 (1 Cto.)	15
Torres/postes	57,5/66 (1 o 2 Ctos.)	15

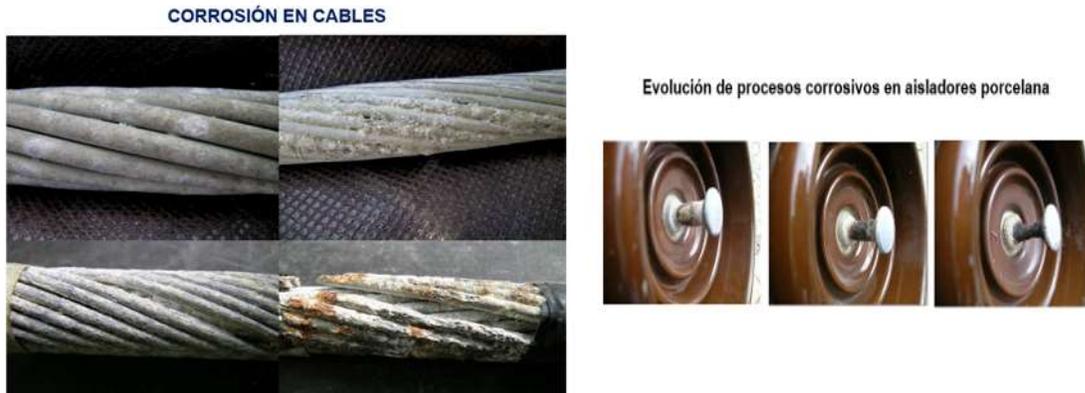
Figura 18: Efectos de la corrosión en elementos de líneas

contaminantes agresivos que se pueden identificar en el ambiente es posible clasificar los diferentes tipos de atmosferas. En la figura 18 se ilustran cables conductores y componentes de aislamiento tipo porcelana con procesos de corrosión.

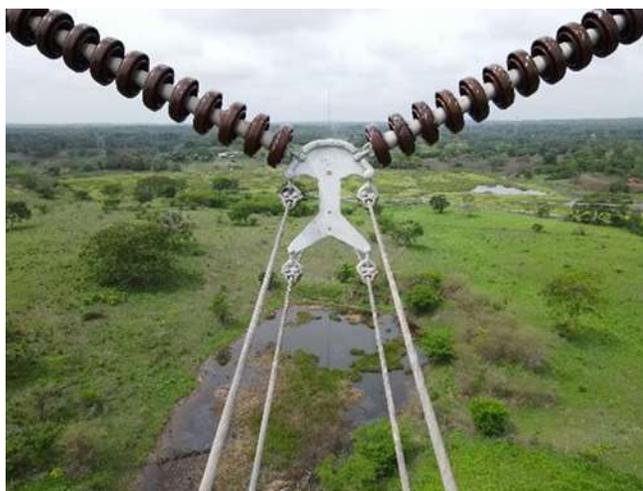
Figura 19: Ilustración de atmósferas rural.

Se caracteriza por la baja presencia de contaminantes volátil. Es rica en oxígeno y humedad relativa alta. Varía de acuerdo con la ubicación geográfica. Ver figura 19.

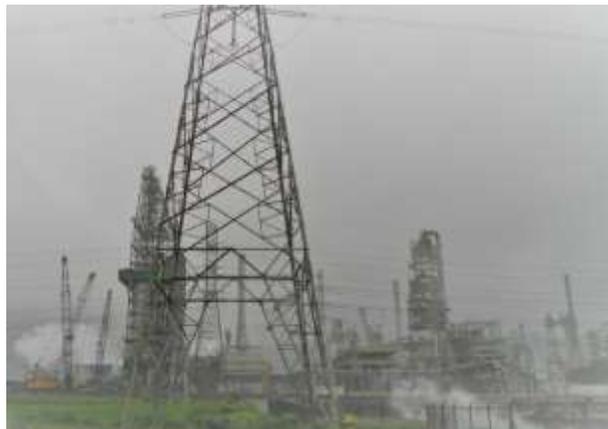
Figura 20: Ilustración de atmósferas industrial

Su composición está influenciada por la presencia de hollín, compuestos azufrados, cenizas y productos químicos que resultan de los procesos industriales y que se ven incrementados si no existen filtros a la salida de las fábricas. Ver figura 20.

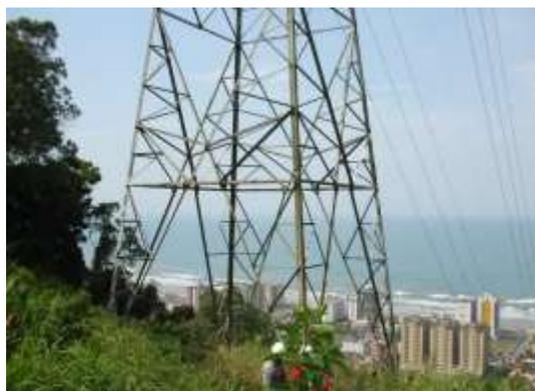
Figura 21: Ilustración de atmósferas marinas

Se caracteriza por la alta humedad y la presencia de sales y arenas abrasivas. Se diferencia de las otras atmósferas porque puede llegar a recorrer grandes distancias. Es quizás una de las atmósferas más agresiva con los componentes estructurales y electromecánicos de una línea de transmisión de energía eléctrica.

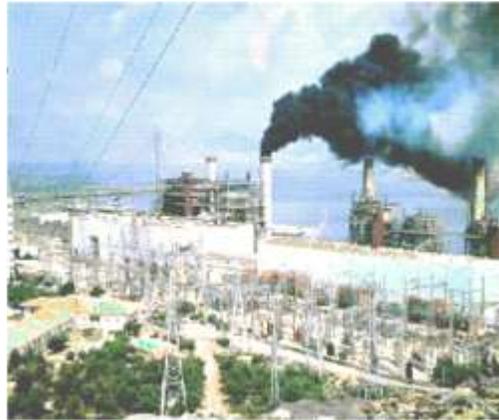
Figura 22: Ilustración de atmósferas marina-industrial

Este tipo de atmosfera se caracteriza por ser la responsable de los casos más crítico de corrosión ambiental en estructuras eléctricas.

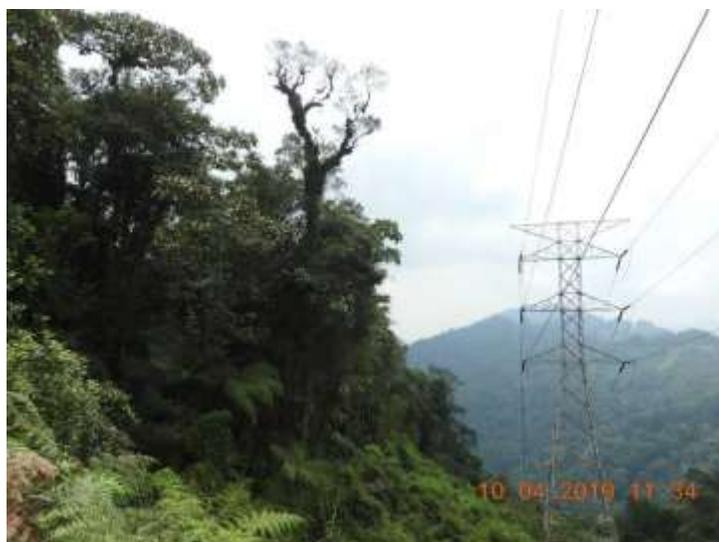
Figura 23: Ilustración de vegetación en la zona de servidumbre

- ✓ Poda: Se trata de retirar la parte superior de la copa de un árbol para controlar su crecimiento vertical. Existe la poda de seguridad.
- ✓ Tala: Consiste en eliminar la vegetación a nivel del suelo. Es una actividad que causa impacto al medio ambiente.

La actividad de mantenimiento de servidumbre incluye la revisión desde el piso de los cables conductores, herrajes, aisladores, puestas a tierra y estructura además se debe realizar la limpieza de las obras de protección de los sitios de torres cómo cunetas y trinchos. Ejemplo de vegetación en zona de servidumbre se observa en la figura 23.

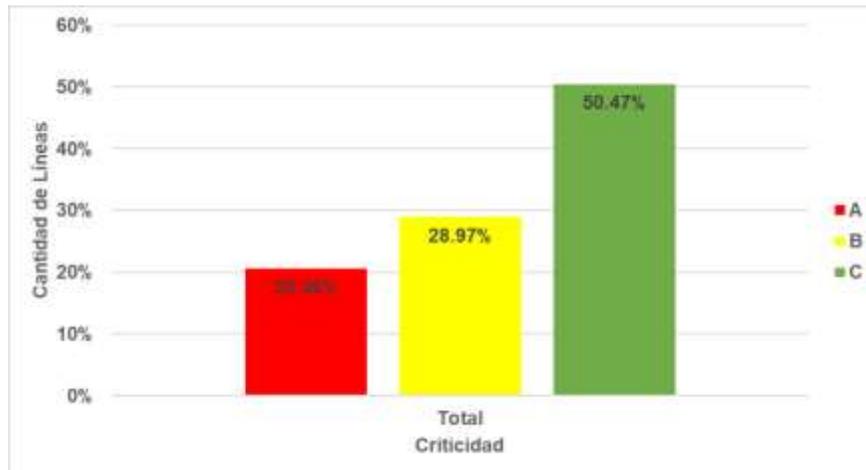
Figura 24: Perfil de criticidad en las líneas de transmisión de ISA-Intercolombia

La empresa hizo un cálculo de la criticidad de sus activos con fin de conocer cuál sería el impacto generado a la compañía, a causa de la afectación de sus activos. En el caso de las líneas de transmisión se clasificaron con base en el potencial que tienen para impactar en el logro del plan estratégico organizacional. Se aplicó la metodología para el cálculo de la criticidad centrada en la valoración de las variables como afectación de recurso humano, afectación al medio ambiente, requerimientos legales, impacto operativo, afectación de la reputación, afectación a la remuneración, costo de reparación y reposición, con esta caracterización las líneas de transmisión fueron clasificadas en: Activo Crítico (A), Activo Semicrítico (B) y Activo de Baja Criticidad (C). En la figura 24 se puede observar el porcentaje de líneas en cada una de la clasificación definida.

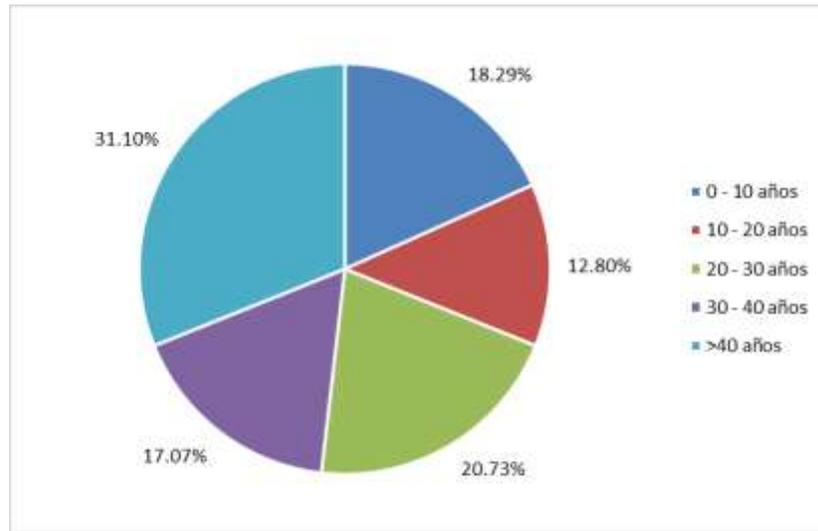
Figura 25: Distribución de perfil de edad de las líneas de transmisión en ISA-Intercolombia

Para la construcción de la estrategia general de mantenimiento fue importante conocer cuál es el promedio de antigüedad de las líneas. Se encontró que aproximadamente el 48.17% de las líneas tienen más de 30 años de servicio. Este perfil de edad fue obtenido con base en la fecha de puesta en servicio de las líneas reportadas en el sistema y en el caso de reconfiguraciones de líneas, se tomó la fecha de puesta en servicio como la del tramo más antiguo. En la figura 25 se puede observar que del total de las líneas de propiedad de ISA-Intercolombia el 31% tiene más de 40 de servicio.

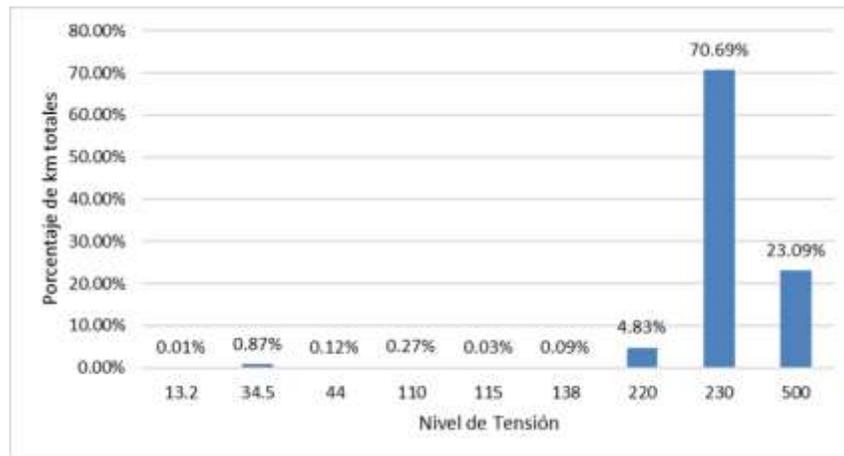
Figura 26: Cantidad de km de línea por nivel de tensión en ISA-Intercolombia.

En la figura 26 se muestra que la mayor cantidad de kilómetros de líneas que se tiene en la red de propiedad de ISA-Intercolombia corresponden a un nivel de tensión de 220-230 kV, las cuales representan aproximadamente el 75.52%.

Se resalta que para las líneas de transmisión de ISA-Intercolombia no se tienen estrategias de mantenimiento diferenciadas por nivel de tensión. Las estrategias de mantenimiento tienen variaciones en la frecuencia de ejecución de algunas actividades como la inspección general (IG) y el mantenimiento de servidumbres dependiendo la ubicación de la línea, por ejemplo, en zonas de alta agresividad desde el punto de vista de la corrosión, la IG se realiza cada dos años y en otras zonas normalmente se realiza cada cuatro años.

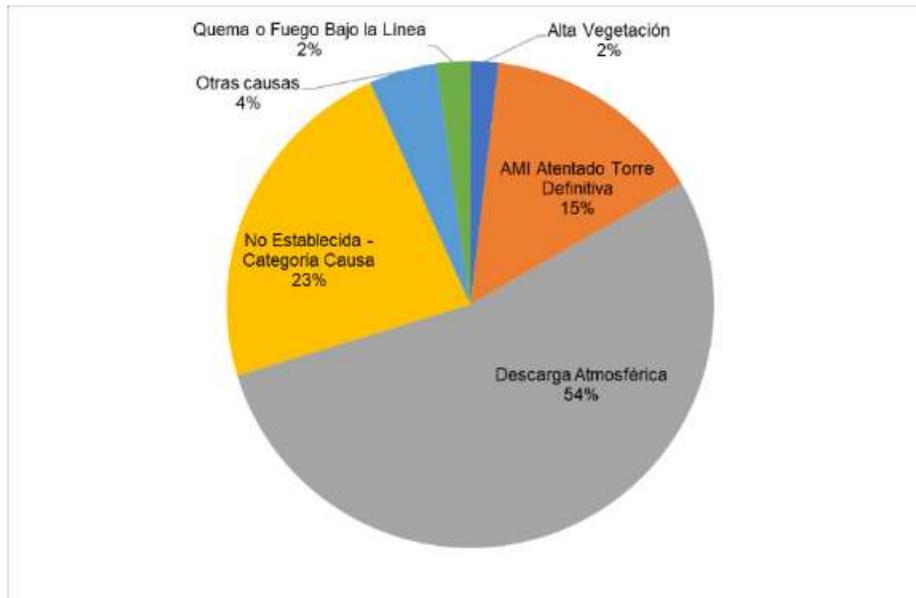
Figura 27: Principales causas asociadas a eventos de líneas de transmisión de energía

De acuerdo con la información consignada en el sistema de información de la empresa en cuanto a estadísticas de fallas de las líneas de transmisión, se tomó la información de los eventos en líneas entre enero de 2000 a julio de 2019 y se encontró que el 54% de las fallas corresponden a descarga atmosférica, el 23% corresponden a una causa que no fue establecida, un 2% fueron producto de quemados bajo la línea, otro 2% a vegetación y un 4% restante a otras causas. Ver figura 27.

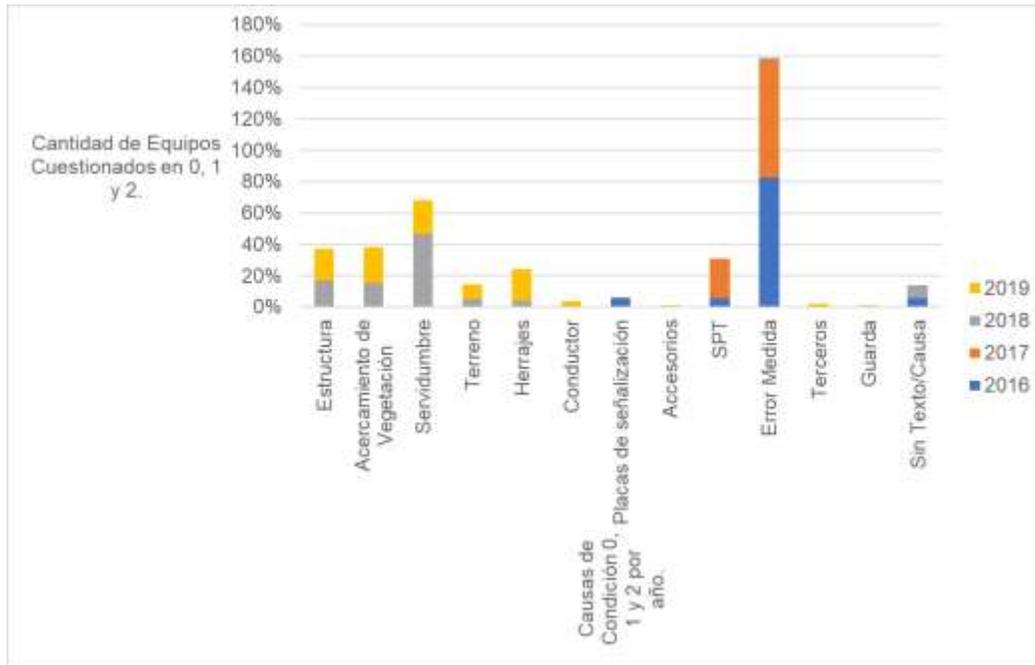
Figura 28: Causas de condición 0, 1 y 2 por año

En ISA-Intercolombia se tienen catalogadas las diferentes causas de fallas que se presentan en las líneas de transmisión lo que permite obtener la calificación de los equipos. En la figura 28 se muestran las principales causas y porcentaje de los equipos cuestionados.

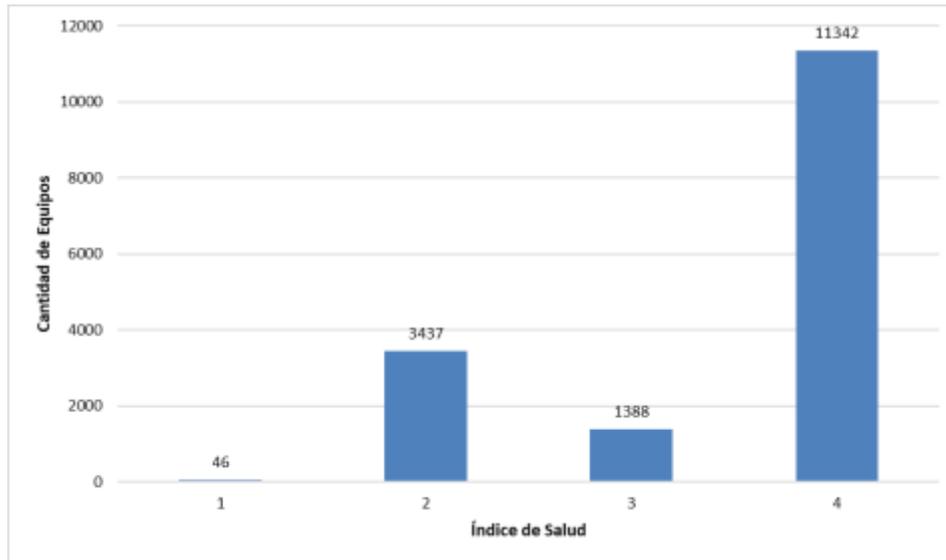
Figura 29: Cálculo de índices de Salud en activos de líneas de transmisión

El índice de salud es un término utilizado para determinar el grado de envejecimiento de un equipo de acuerdo con el estado de las variables que evidencian la reducción de su vida útil. En la figura 29 se muestra el cálculo de índices de salud por el número de activos. El índice de salud es utilizado como insumo para elaborar el plan de inversión de las líneas de transmisión y se proyecta con una ventana de tiempo de 10 años.

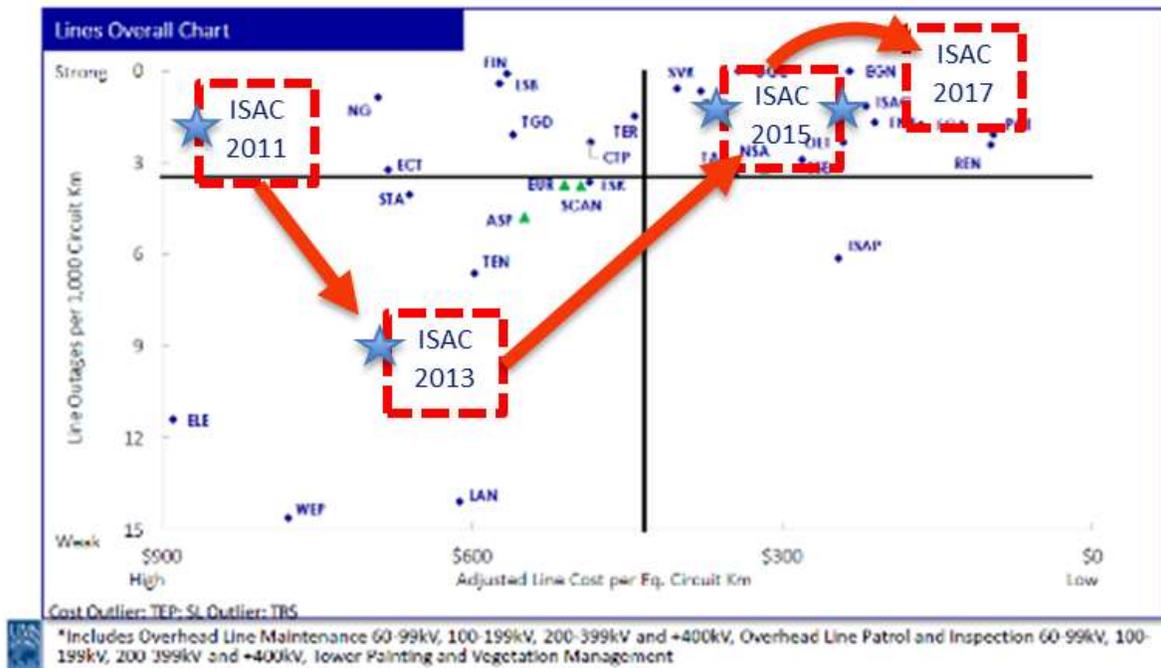
Figura 30: Evolución del desempeño de líneas de transmisión en ISA-Intercolombia (ISAC)

Overall Cost and Faults Comparison – Lines

ISA-Intercolombia considera importante su referenciamiento con otras empresas del sector de transmisión de energía. Es por eso por lo que participa en el Referenciamientos ITOMS (International Transmisión Operations & Maintenance Study), con lo cual busca medir y comparar el desempeño de sus activos en términos de servicio y costos. A partir de este referenciamiento en ISA-INTERCOLOMBIA se construyen planes de mejoramiento con el fin de llegar al cuadrante superior derecho (cuadro de mejores prácticas) elaborado por ITOMS. En la figura 30 se observa la evolución que ISA-Intercolombia ha tenido desde el año 2011.

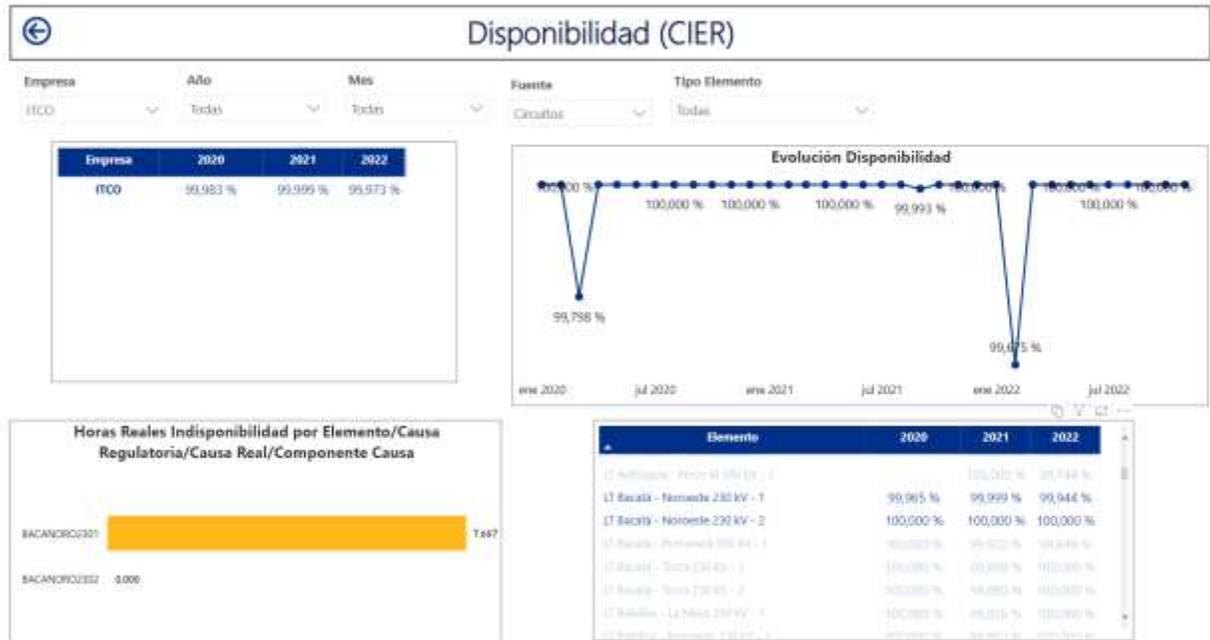
Figura 36: Reporte de disponibilidad LT Bacatá-Noroeste 230 kV

En la figura 37 se observa que la línea Bacatá – Noroeste 230-1 kV tuvo dos salidas programadas fuera del plan semestral de mantenimiento revisado y aprobado por el centro nacional de despacho (CREG-CND) en los años 2020 y 2022 afectando únicamente sus horas asignadas para mantenimiento.

ISA-Intercolombia como transportador de energía eléctrica debe cumplir con las metas de disponibilidad exigidos por la CREG y como miembro de CIER, publica la disponibilidad de sus activos. En las figuras 36 y 37 se muestra la disponibilidad de las líneas en estudio en donde se puede observar que estos activos en los últimos tres años han tenido una disponibilidad por encima de las metas exigidas por la CREG. Esta información demuestra que son líneas “electromecánicamente sanas”

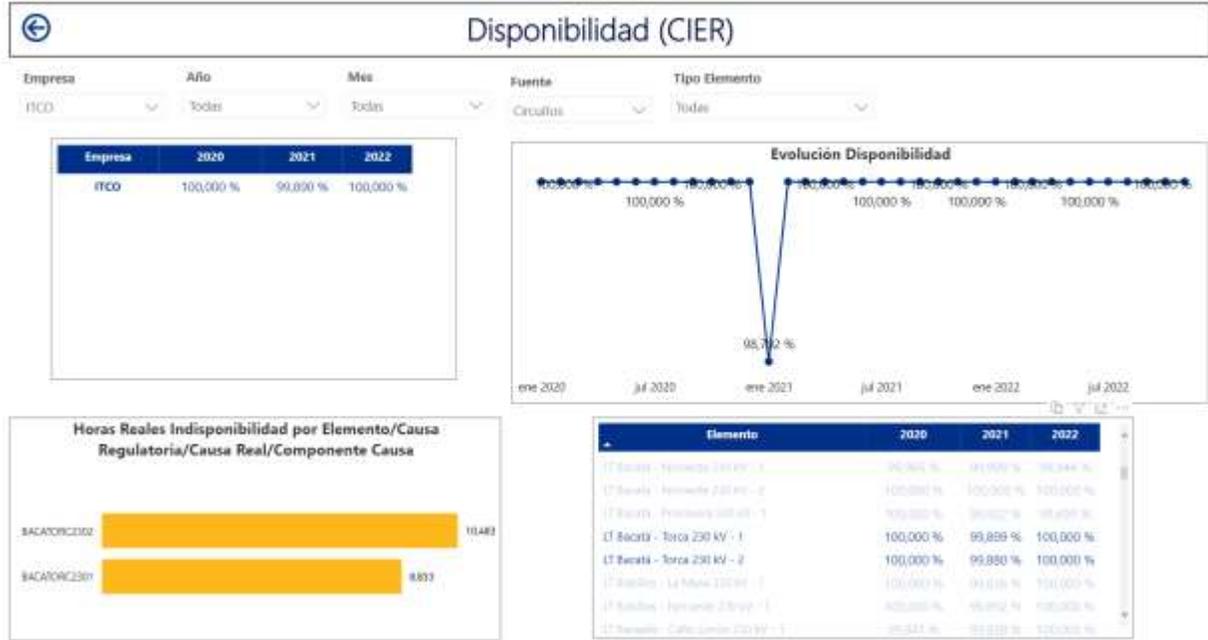
Figura 37: Reporte de disponibilidad LT Bacatá-Torca 230 kV

En la figura 37 se observa que las líneas Bacatá – Torca 230 kV 1 y 2 tuvieron una salida programada fuera del plan semestral de mantenimiento, revisado y aprobado por el centro nacional de despacho (CREG-CND) en el año 2021 afectando únicamente sus horas asignadas para mantenimiento.
