**ANÁLISIS DEL DESEMPEÑO OPERATIVO DE LOS FLUJOS VEHICULARES Y  
NIVELES DE SERVICIOS EN EL INTERCAMBIADOR VIAL AVENIDA  
QUEBRADASECA CON CARRERA 15 DEL MUNICIPIO DE BUCARAMANGA,  
A PARTIR DE LA PROYECCIÓN REALIZADA PARA SU CONSTRUCCIÓN.**

**UNIVERSIDAD INDUSTRIAL DE SANTANDER  
FACULTAD DE INGENIERÍAS FISICOMECAICAS  
ESCUELA DE INGENIERÍA CIVIL  
BUCARAMANGA**

**2020**

**Proyecto de grado para optar al título de Ingeniera Civil**

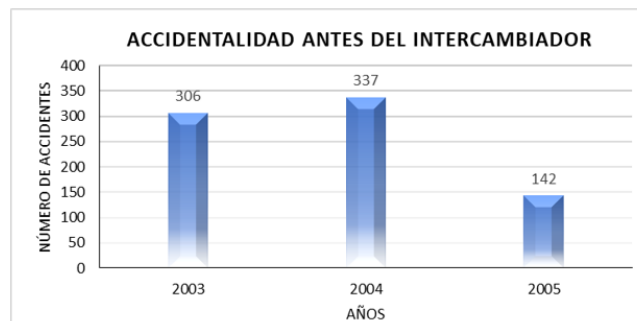
**Figura 6. Accidentes antes del Intercambiador.**

Frente a la accidentalidad presente en la zona para los años anteriores a la construcción del intercambiador como se observa en la Figura 6, se muestran valores no constantes de crecimiento.

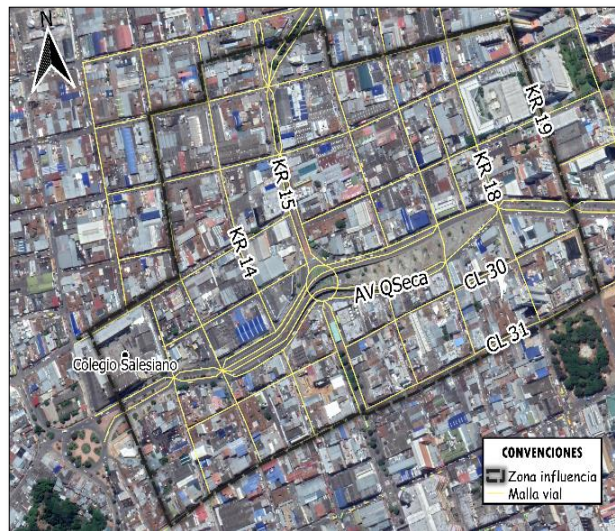
**Figura 8. Zona de influencia y caracterización de la malla vial del sector de estudio.**

La zona de influencia fue determinada con base en el reconocimiento previo del sector en estudio, observando hasta que puntos se concentraban los vehículos sobre la vía, las colas de carros ocasionadas por la congestión en la zona y teniendo en cuenta los semáforos que se encontraban cercanos al intercambiador. Se estableció la zona delimitada de norte a sur desde el bulevar Santander hasta la calle 31 con carrera 15 y de este a oeste desde la carrera 19 hasta la carrera 12 con avenida quebrada seca, cubriendo un área total de 319710 m<sup>2</sup>. En la Figura 8 se observa el área comprendida entre las calles y las carreras mencionadas anteriormente.

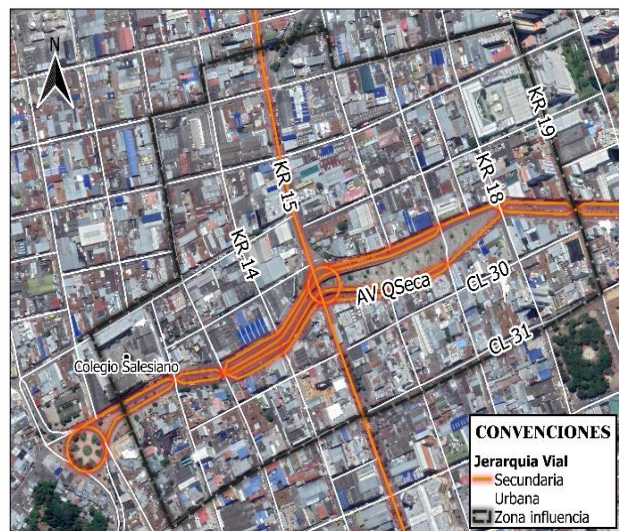
**Figura 9. Jerarquía Vial de la zona de influencia.**

**5.2.1 Jerarquización vial.** La jerarquización vial es un parámetro significativo que permite conocer la caracterización, clasificación de un corredor vial, la velocidad permitida y los tipos de vehículos que pueden circular en él; en la ciudad de Bucaramanga esta clasificación se encuentra definida en el Plan de Ordenamiento Territorial (POT). La malla vial existente en la zona de influencia se encuentra clasificada en vías arteriales secundarias y urbanas. En la figura 9 se observa la clasificación de las vías de la zona de influencia.

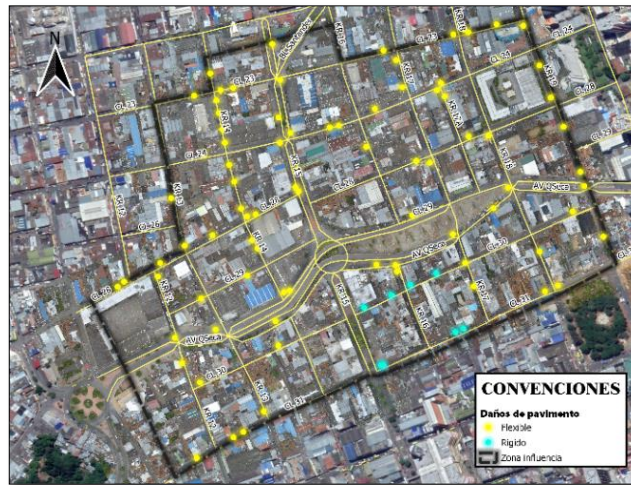
**Figura 14. Localización daños de pavimento rígido y flexible en la zona de estudio**

En la Figura 14 se pueden apreciar los daños por tipo de pavimento encontrados en la zona. Información más detallada del estudio se encuentra documentada en el anexo C.

**5.2.3 Estado del pavimento.** De acuerdo con la información levantada en campo, se comprobó que existe infraestructura vial con algunos daños que pueden entorpecer la movilidad de la zona en estudio. Por este motivo, se realizó un inventario de daños en la carpeta asfáltica, identificando los puntos donde existen daños en la infraestructura; se clasificaron diferentes fallas existentes en el pavimento, de acuerdo a lo establecido en el Manual para el Reconocimiento Visual de Pavimentos Flexibles<sup>25</sup> y el manual de reconocimiento visual de pavimentos rígidos<sup>26</sup>. Se encontraron ° daños: baches, bacheos, fisuras, tapas de alcantarilla, piel de cocodrilo y cemento sobre el pavimento entre otros.

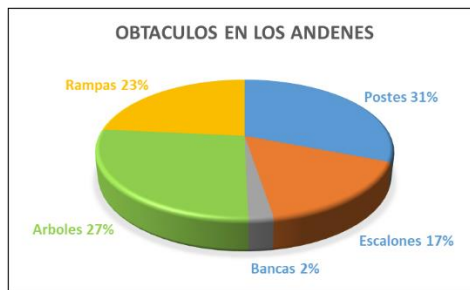
**Figura 18. Obstáculos en los andenes.**

OBSTACULOS EN LOS ANDENES				
Postes	Escalones	Bancas	Arboles	Rampas
244	130	18	212	185

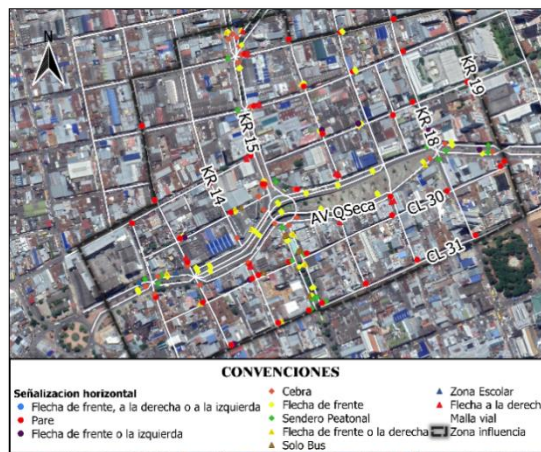
**Figura 21. Localización y clasificación de señales horizontales.**

En la Figura 21 se observan las 196 señales localizadas en campo, mostrando su respectiva clasificación y evaluación.

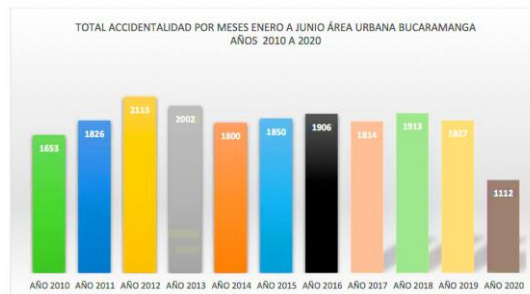
**Figura 28. Accidentalidad en los últimos años en el área metropolitana de Bucaramanga.**

En la siguiente Figura 28 se encuentra datos de accidentalidad presentados en el área metropolitana de Bucaramanga, resaltando que la zona que estamos estudiando cuenta con 10% de los accidentes.

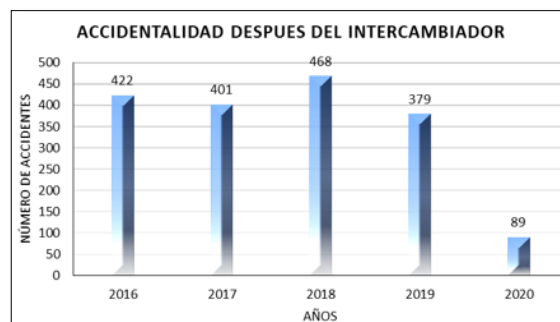
**Figura 29. Accidentes luego del Intercambiador**

En cuanto la accidentalidad en el intercambiador en función de datos según la Dirección de Tránsito de Bucaramanga, se muestran valores no constantes, pero precisando los últimos años donde existe una disminución de los accidentes en el sitio.

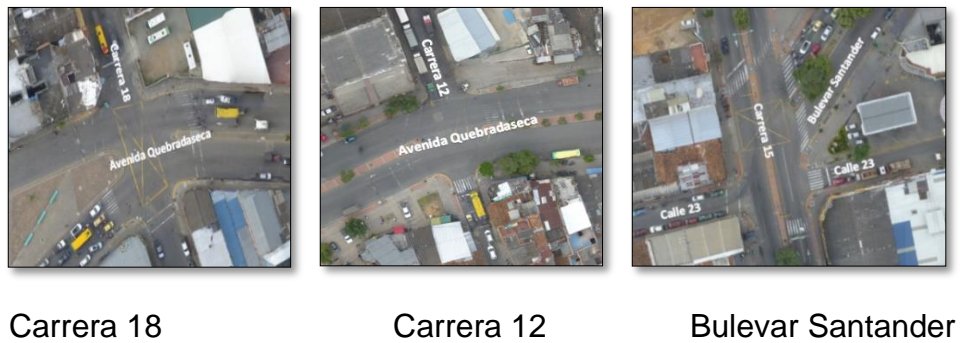
**Figura 33. Intersecciones de Aforo Vehicular hora pico.**

Conocida la hora de máxima demanda se hace un nuevo aforo el día típico miércoles (4 febrero de 2020) en tres intersecciones con mayor flujo vehicular y puntos estratégicos para el desarrollo del estudio. Las intercesiones donde se tomó el aforo fueron en la carrera 18 con avenida quebrada seca, en la carrera 12 con avenida quebrada seca, y en la intersección del bulevar Santander, cabe resaltar que estas intersecciones son complementarias con el fin de caracterizar el comportamiento de toda la zona.

Una vez ya definidas las intersecciones como se observa en la Figura 33 en rojo el intercambiador y en amarillo las intersecciones externas para el cálculo de los volúmenes vehiculares, se identificaron y se catalogaron los giros en dirección de

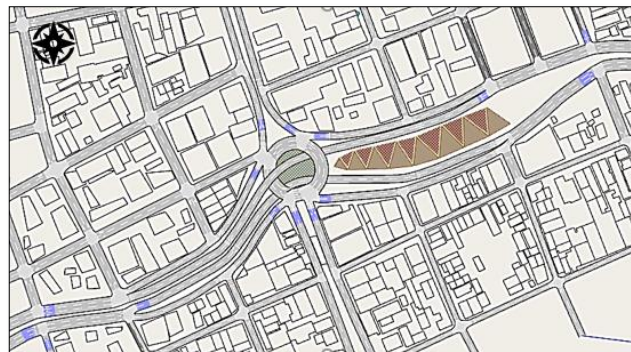
**Figura 38. Representación de los detectores puestos para la validación de resultados.**

El proceso de validación en Aimsun se realizó a partir de detectores, estos son un dispositivo de control con el que el programa cuenta que hace que el análisis de resultados GEH se calcule directamente. Se ubicaron sobre la red en cercanías a los puntos de aforo, con el fin de que en la simulación se arrojaran los datos necesarios de los aforos que se tomaron en campo para la comparación y calibración del modelo, en total se usaron 22 detectores.

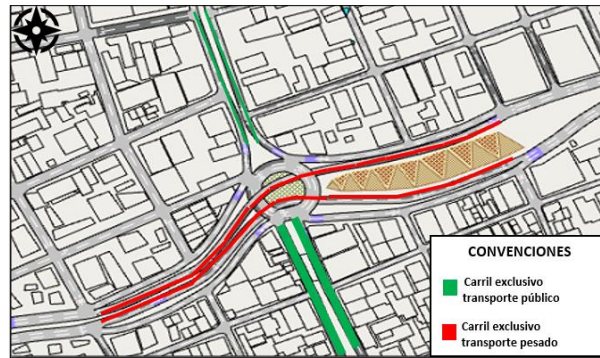
**Figura 40. Alternativa 1 de solución.**

Adicionalmente, se plantea ampliar la cobertura de esta restricción en el corredor vial comprendido por la carrera 15 entre la Avenida Quebrada Seca y la calle 24, asignando el carril interno de la calzada exclusivamente para el uso del transporte público y en el corredor vial interno del puente entre la carrera 17 y la carrera 13 podrán transitar en un carril exclusivo el transporte pesado, evitando con esto la congestión presentada en el intercambiador como se observa en la Figura 40.
