**PRÁCTICA EMPRESARIAL EN ISAGEN S.A. E.S.P ENFOCADA EN LA
SUPERVISIÓN DEL PROGRAMA DE REASENTAMIENTO Y SUSTITUCIÓN DE
INFRAESTRUCTURA DEL PROYECTO HIDROELÉCTRICO SOGAMOSO**

**Trabajo de Grado en la modalidad de práctica empresarial para optar al título
de Ingeniera Civil**

TITLE: INTERNSHIP AT ISAGEN S.A E.S.P FOCUSED ON THE SUPERVISION OF THE RESETTLEMENT PROGRAM AND INFRASTRUCTURE REPLACEMENT AT THE SOGAMOSO HYDROELECTRIC PROJECT

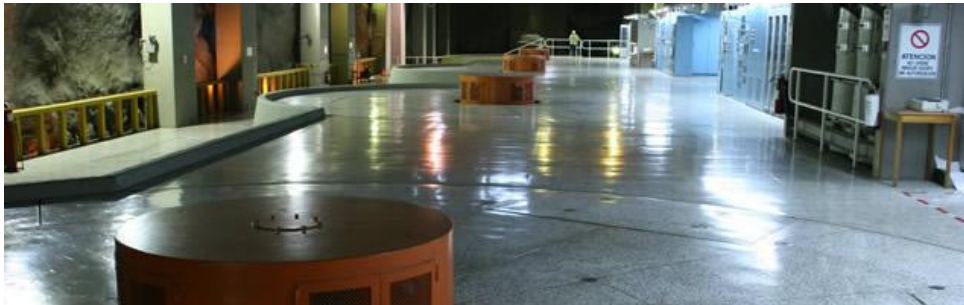
Figura 2: Central Hidroeléctrica San Carlos.

La presa Punchiná forma un embalse de 3,4 Km², con una capacidad de almacenamiento de 72 Mm³, de los cuales aproximadamente 53,23 Mm³ son de embalse útil. La presa tiene una altura de 70 m sobre el nivel medio del río, 800 m de longitud, 6 Mm³ de lleno de suelos residuales compactados, con cresta en la cota 781 m.s.n.m.

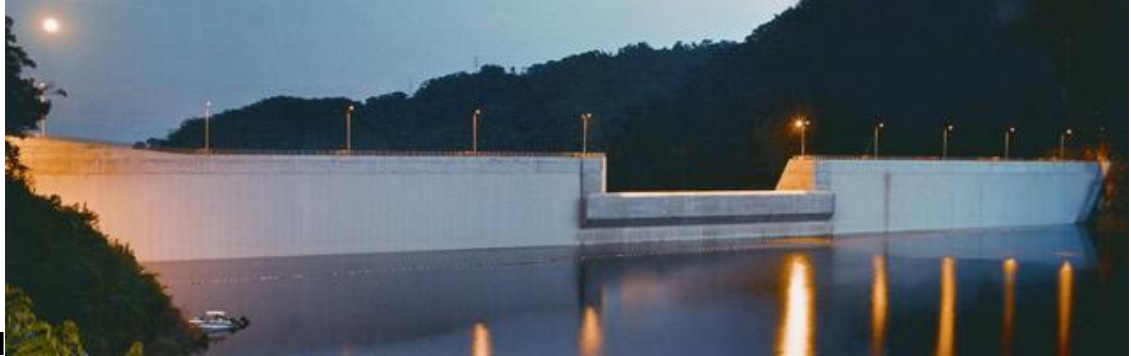
Figura 3: Central Hidroeléctrica Miel

La presa tiene un volumen de 1,73 millones de m³ y con 188 m de altura, es una de las presas más altas del mundo, construida en Concreto Compactado con

Rodillo (CCR). Forma el embalse Amaní de 1.220 hectáreas y con una capacidad de almacenamiento de 571Mm³. La corona de la presa tiene 340 m de longitud, corresponde a la cota 454 m.s.n.m. y el nivel máximo normal del embalse está a la cota 445,5 m.s.n.m.

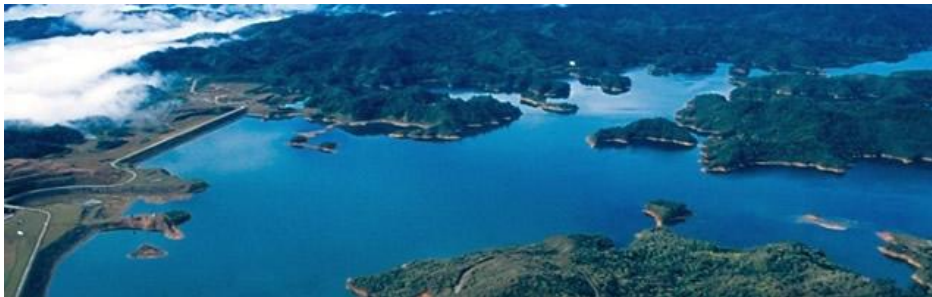
Figura 4: Central Hidroeléctrica Jaguas

La presa está localizada sobre el río Nare, tiene una longitud de cresta de 580 m, una altura máxima de 63 m y un volumen de 3,2 M m³. Construida en limo y roca, forma un embalse de 10,6 km² de extensión, con una capacidad total de 185,5 M m³, de los cuales 162,65 Mm³ corresponden al volumen útil.

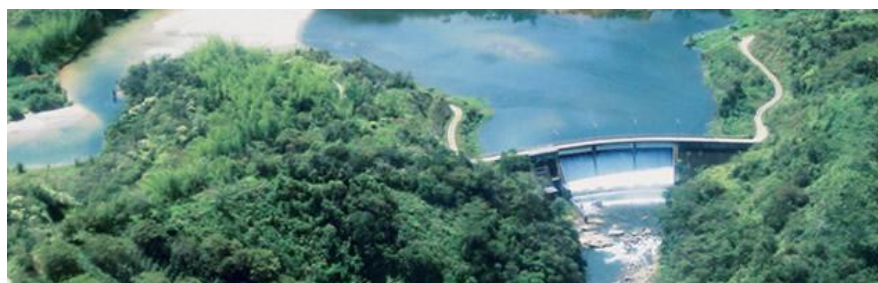
Figura 5: Central Hidroeléctrica Calderas

La Central consta de una presa de concreto, tipo gravedad de 25 m de altura por 152 m de longitud y un volumen de 25.000 m³. La presa cuenta con un vertedero central de 60 m de ancho y 24 m de longitud.

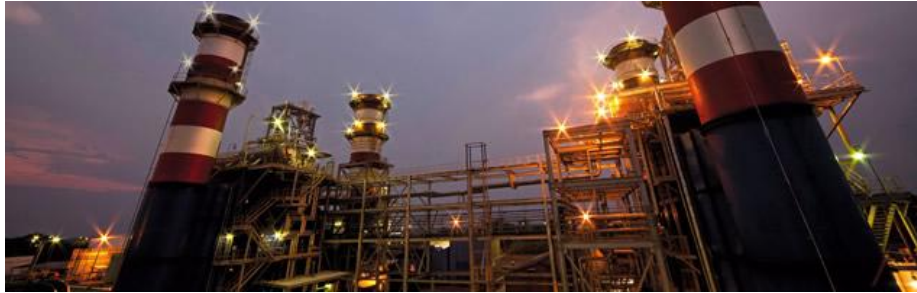
Figura 6: Central Térmica Termocentro.

2.5.5 Central Térmica Termocentro La central Termocentro está ubicada en el valle medio del río Magdalena, en el corregimiento de Puerto Olaya, municipio de Cimitarra (Santander). Posee una capacidad instalada de 300 MW, conformada por dos unidades turbogeneradoras a gas de 100 MW cada una, y una unidad a vapor de 100 MW.

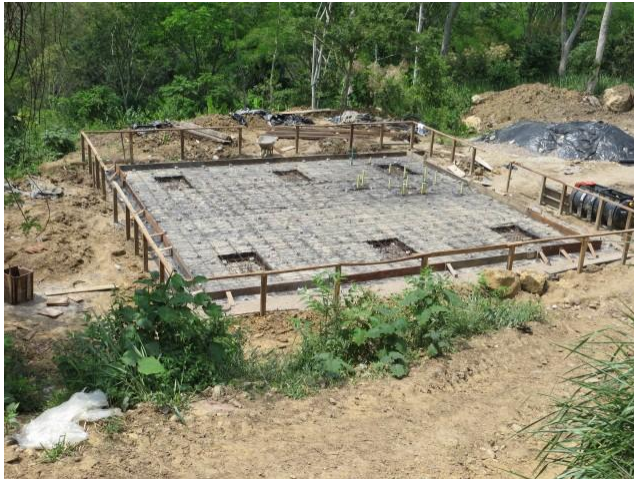
3.3.2.1.3.1 Medidas Preventivas Dentro de las medidas preventivas que se aplicaron a las casas con este tipo de suelos se tienen: Cubrir el terreno con membranas impermeables como es el caso del geo-textil tejido que se coloca antes de fundir la placa, que impide la filtración de agua hacia las estructuras de cimentación y el suelo expansivo (Ver figura 11); Hacer canales para el drenaje de las aguas de escorrentía como la canaleta perimetral en concreto que recoge las aguas lluvias de la cubierta y las dirige a una caja de recolección.

Figura 11. Foto de geo-textil tejido casa 4. Predio La Cabaña.

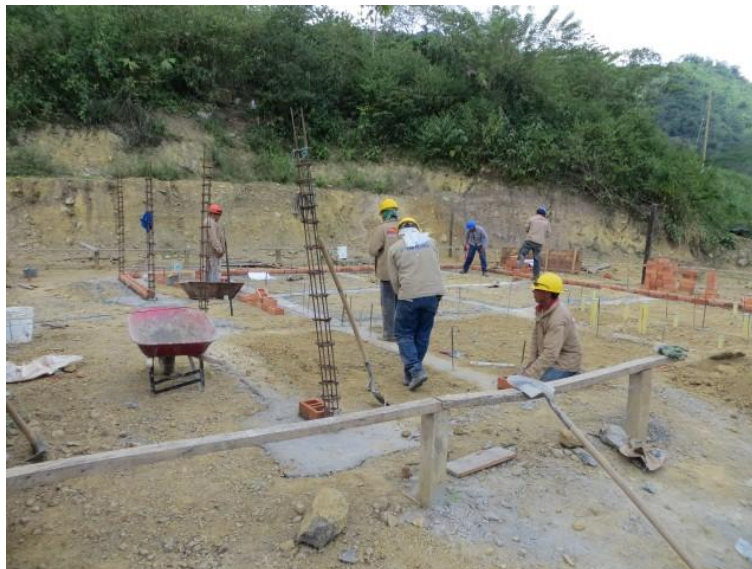
3.3.2.2 Suelo arcilloso arenoso Este tipo de suelo tiene una permeabilidad más alta que los expansivos y el tamaño de sus partículas es medio. Hasta el momento se han definido 4 casas en el proyecto con este tipo de suelo para el reasentamiento grupal 7,13,14,15, ubicadas en el predio La Cabaña del municipio de Girón. La fundación de estas casas es una viga de cimentación de 30x35cm y La placa de piso es de 10cm de altura la cual está apoyada sobre un colchón de arena de 10cm.

Figura 12: Foto de viga de cimentación casa 15. Predio La Cabaña.

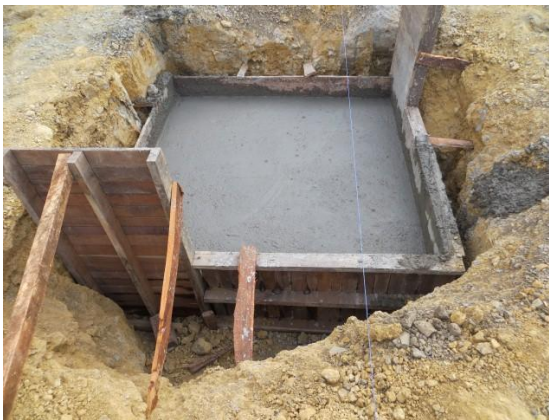
Concreto ciclópeo: está compuesto por un 50 % en concreto de 2500psi y 50% de piedra rajón, con una resistencia de $f'c= 17.5\text{Mpa}$, se aplica hasta el nivel inferior de la zapata una capa de concreto y piedras que luego se vibra con una varilla de hierro para evitar espacios entre el concreto y las piedras.

Figura 14 concreto ciclópeo casa 5 La Cabaña

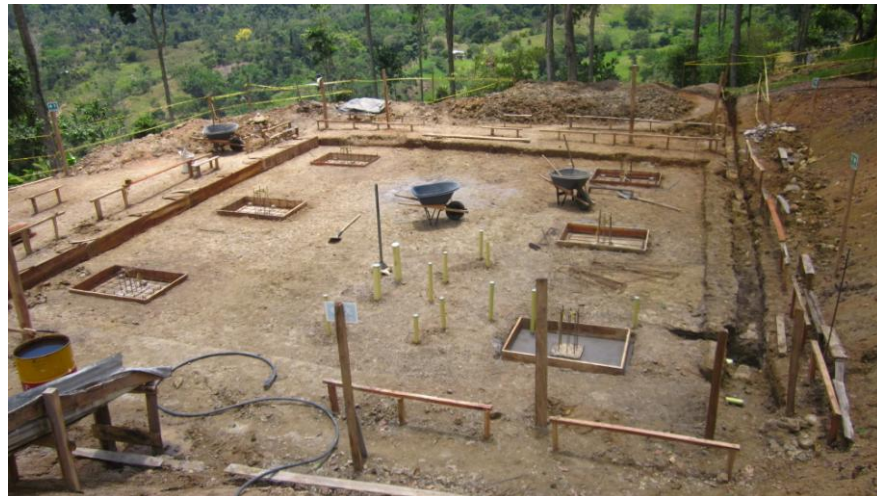
Losa de piso: El sistema estructural utilizado es el de losa plana maciza con ábaco, este último es una ampliación de la losa y es de forma rectangular de 1m x 1.5m y 0.20m de altura (Ver figura 16), se encuentra en la parte donde la losa se conecta con el pedestal, su función es aumentar el peralte en la sección crítica

dónde se presenta el cortante por penetración y el momento de flexión (ver figura 17). La placa de concreto reforzado de 20cm de espesor está apoyada sobre un geo-textil tejido que no permite el contacto directo entre el suelo y la placa y una capa de 20cm de espesor de arena que sirve como colchón para reducir los esfuerzos transmitidos al suelo.

Figura 16 formaleta y armado de acero de ábacos. Casa 7 Totumos

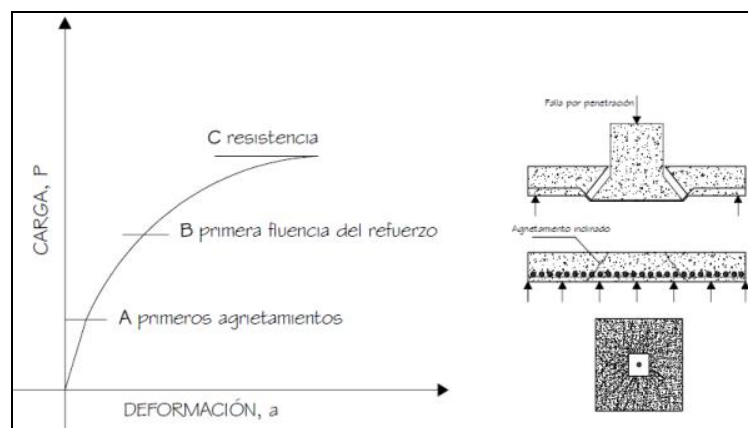
Figura 17 Relación carga-deformación en una zapata

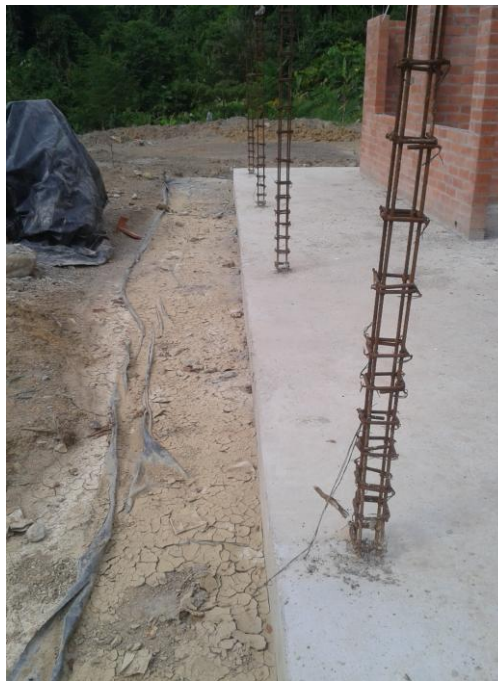
Figura 20: Acero de columnas de corredor

Columnas: Estas columnas están ubicadas en el corredor principal de la casa, según el tipo de casa el número de columnas varía de 4 a 5 y tienen una sección de 0.15m x 0.15m y una altura de 2.20m. El refuerzo de la columna se arma conjuntamente con el de la viga corona. Se utiliza formaleta de madera previamente engrasada para evitar el oscurecimiento de la superficie del concreto por reutilizar la formaleta en diferentes casas.

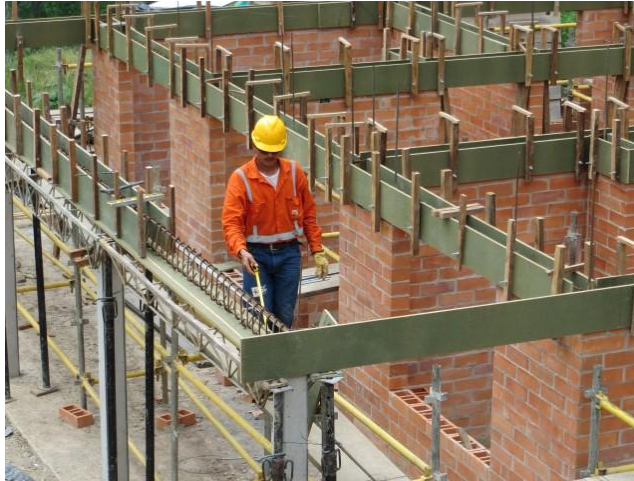
Figura 21: Armado de formaleta de la viga corona

Viga Corona: la viga corona está dispuesta como un anillo horizontal que amarra los muros en las dos direcciones principales, su sección transversal es de 0.15m x 0.20m en concreto reforzado. Después de vaciadas las columnas se instala la formaleta de la viga corona y se hace el vaciado.

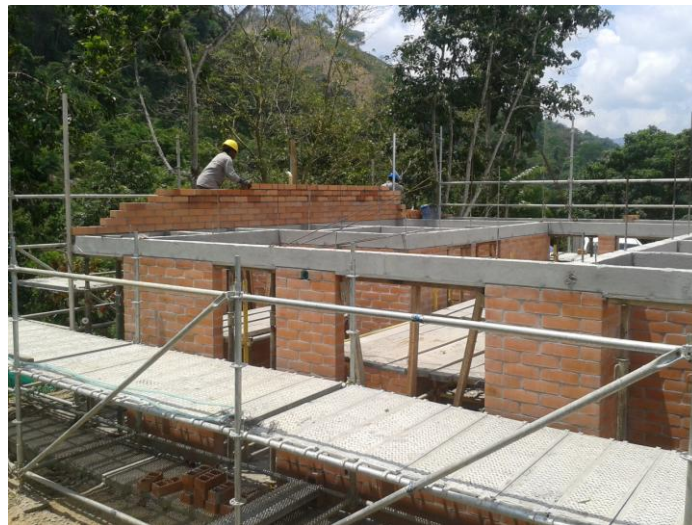
Figura 22: Pega de ladrillos para conformar los muros de las cuchillas

Mampostería Cuchillas: las unidades de mampostería están dispuestas encima de la viga corona, definiendo la cubierta a dos aguas con pendiente de 33% en la parte posterior, y una pendiente de 28% hacia la fachada principal.

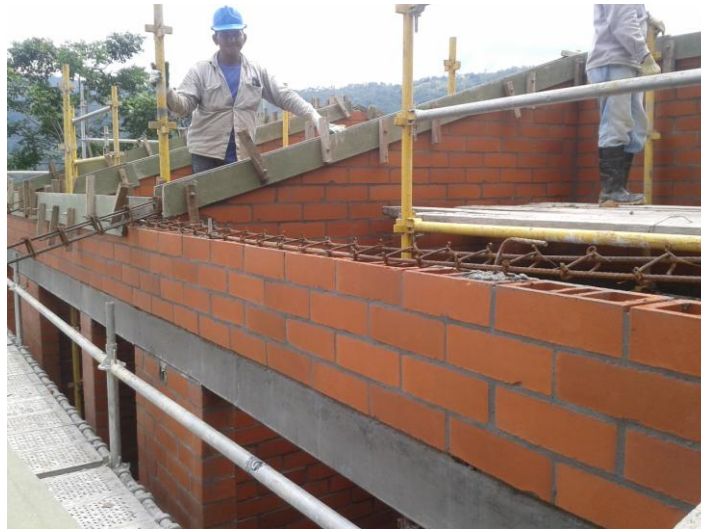
Figura 23: Formaleta de la viga cinta

Viga Cinta: Es una viga de amarre de las cuchillas que garantiza que el sistema trabaje como un conjunto, además de recibir y distribuir a los muros las cargas ejercidas por la cubierta

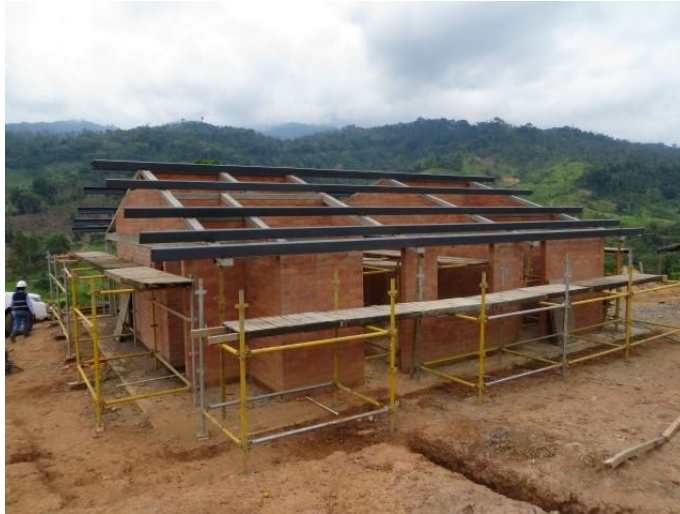
Figura 25: Perlínes instalados

Perlines Metálicos: son 10 correas o perfiles angulares tipo c de 160*60*2mm (ver figura 24) ubicados equitativamente en las dos pendientes, las correas van perñadas a la viga cinta por medio de una platina, en el momento de colocarlas las pestañas del perfil deben estar en el sentido contrario a la pendiente.

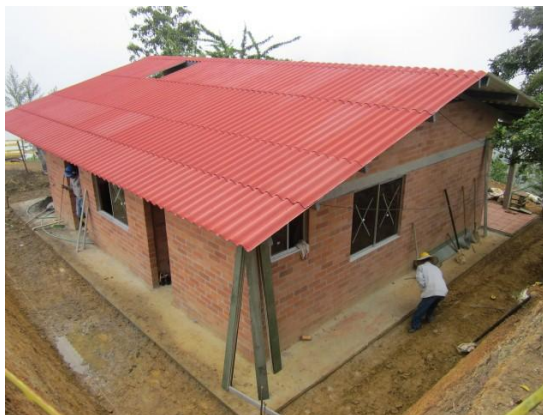
Figura 26: Tejas instaladas

Cubierta: La cubierta está construida a dos aguas y está compuesta por tejas, claraboya y caballete; Las tejas están hechas en fibrocemento perfil 7 número 6 color rojo en la parte exterior y blancas hacia el interior, tienen un traslape longitudinal de 14cm y uno lateral de 4.7cm, la colocación de las tejas debe iniciarse de abajo hacia arriba y de izquierda a derecha, o de derecha a izquierda pero siempre contrario a la dirección del viento.

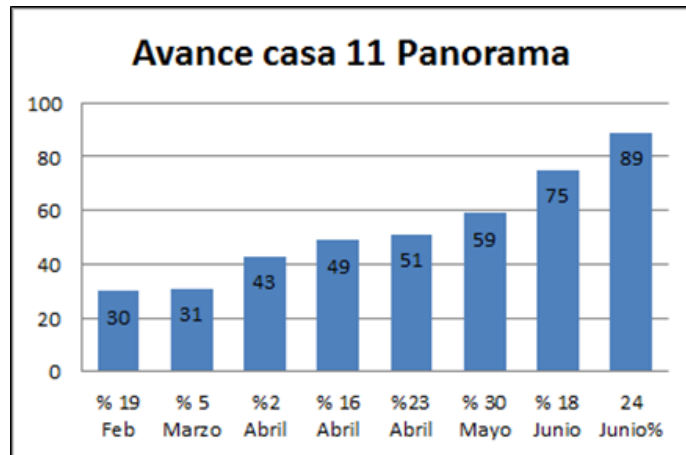
Figura 27: Avance de la casa 11 del predio panorama

De acuerdo con los parámetros de pago planteados en el presupuesto se determinaron los porcentajes de cada una de las actividades para así establecer la forma de avance del proyecto (Ver tabla 6). En la figura 27 se puede observar el avance de la casa 11 de panorama en las visitas realizadas a los predios durante el tiempo de práctica.

Desde el 19 de Febrero la casa 11 del predio Panorama avanzó un 59 % .desde la actividad de placa de piso y a la fecha se encuentra ejecutando trabajos de acabados (Ver Anexo C).

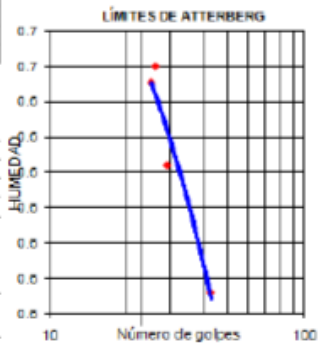
LÍMITES DE ATTERBERG				
LÍMITE LÍQUIDO				
No. GOLPES	43.0	29.0	25.0	13.0
P _L (gr)	57.3	56.7	43.6	43.0
P _S (gr)	36.0	38.5	29.3	28.7
P ₂₀ (gr)	6.8	6.8	7.0	7.2
% HUMEDAD	61.8%	63.6%	65.0%	66.6%
LÍMITE PLÁSTICO				
P _L (gr)	16.05	16.28		54.59
P _S (gr)	13.50	13.70		43.50
P ₂₀ (gr)	6.90	7.00		6.80
% HUMEDAD	38.69%	38.46%		71.93%

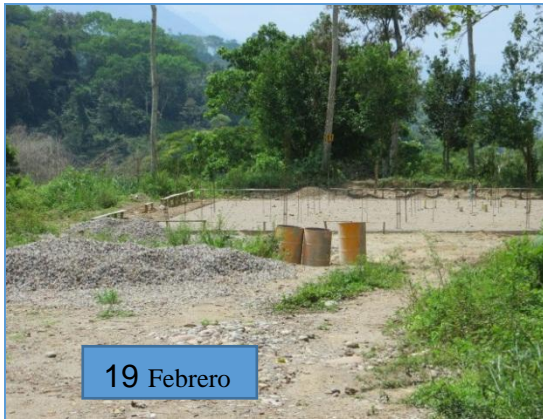
1. Placa de piso fundida

Anexo C: Registro fotográfico del avance de la casa 11 del Predio Panorama en el período de práctica

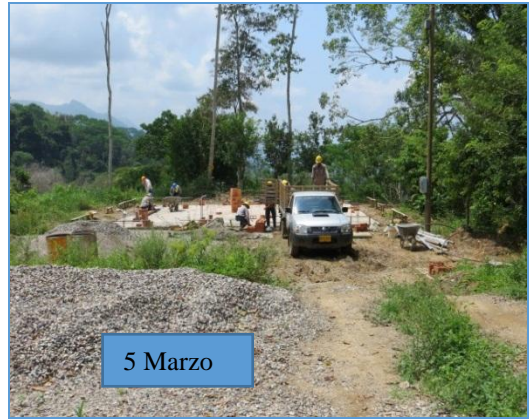
2. Primera hilada de mampostería

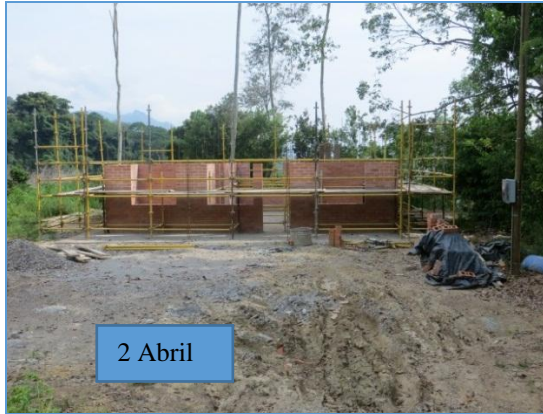
3. Mampostería hasta 2.20m

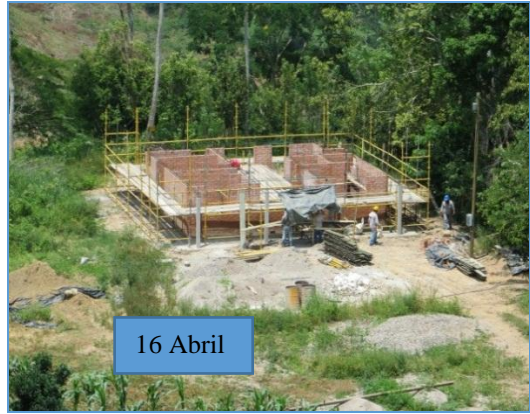
4. Armado de acero viga corona

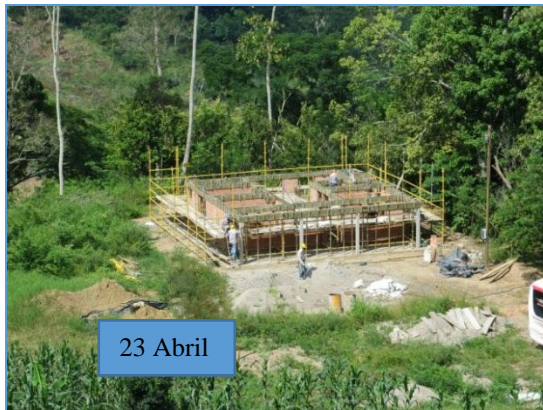
5. Formaleta madera viga corona

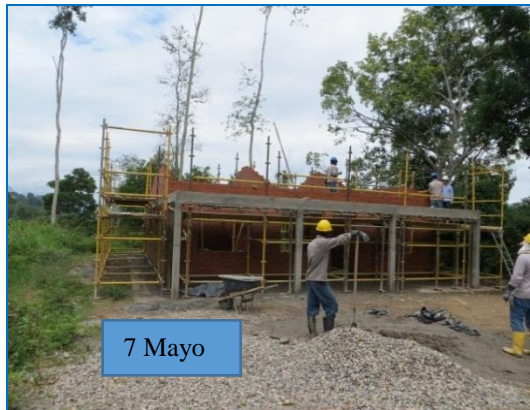
6. Mampostería Cuchillas
