**PROPUESTA PARA EL MEJORAMIENTO DE LA MOVILIDAD VEHICULAR EN  
LA INTERSECCIÓN UBICADA EN LA CALLE 107 CON TEJAR 104 DEL  
MUNICIPIO DE FLORIDABLANCA, SANTANDER**

**UNIVERSIDAD INDUSTRIAL DE SANTANDER  
FACULTAD DE INGENIERIAS FISICO-MECANICAS  
ESCUELA DE INGENIERIA CIVIL  
BUCARAMANGA**

**Proyecto de grado para optar al título de Ingeniero Civil**

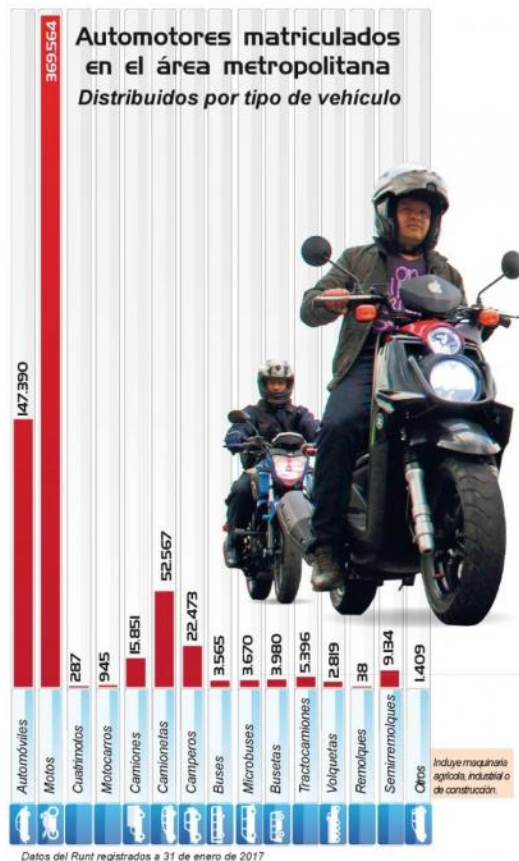
**Figura 1. Automotores matriculados en el area metropolitana.**

De acuerdo con el último registro mostrado el presente año por la Dirección de Transito de Bucaramanga en el periódico “Vanguardia Liberal”, en Bucaramanga, Floridablanca, Piedecuesta y Girón, los cuatro municipios que conforman el área metropolitana, hay aproximadamente 1’132.339 habitantes, y a su vez, la investigación de la entidad de transporte reveló que el parque automotor terminó el 2016 con 632.104 vehículos. De estos vehículos, 147.390 son autos, 369.564 motocicletas y los restantes 117.307 corresponden a buses, camiones, volquetas, maquinaria de construcción y similares [2], como lo podemos observar en la siguiente gráfica.

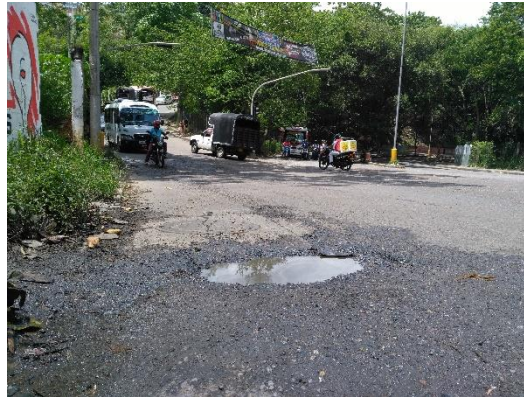
**Figura 4. Estado de la malla vial.**

Acto seguido, se realizó una verificación en campo de la situación actual de la intersección, se actualizó la información secundaria existentes según levantamientos realizados y realizó una caracterización del estado actual de la vía. Se encontraron daños mediante inspeccion preliminar sobre la Transversal Oriental, en intersección de la calle 107 con Tejar 104 del municipio de Floridablanca, Santander, que se han convertido en un obstáculo para de los conductores de Floridablanca y Bucaramanga. A lo largo del día se registran accidentes debido a motociclistas que al tratar de esquivarlos se ven obligados a realizar maniobras bastante peligrosas, esto provoca que 15 accidentes por mes se están presentando, en promedio, en el punto también conocido como Cruce de Fátima que es límite entre dos municipios del área metropolitana. [3] Esto explica el por qué es uno de los puntos de gran accidentalidad, según las autoridades del municipio de Floridablanca.

- Se observa en campo que la malla vial se encuentra deteriorada y la demarcación es inexistente, esto ocasiona que los vehículos transiten a menor velocidad por la intersección y aumenta las probabilidades de ocurrencia de siniestros.

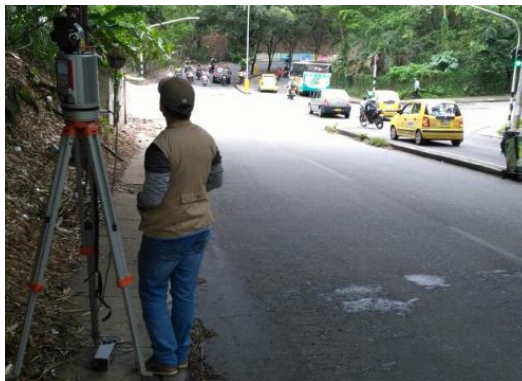
**Figura 7. Levantamiento topográfico con el escaner**

Para el estudio de la condición actual, fue necesario conocer la topografía del terreno, la cual da a conocer las limitaciones de las propuestas que se iban a evaluar, para esto se utilizó un escáner el cual arroja datos de las curvas de nivel tanto de la vía a estudiar como del terreno a su alrededor.

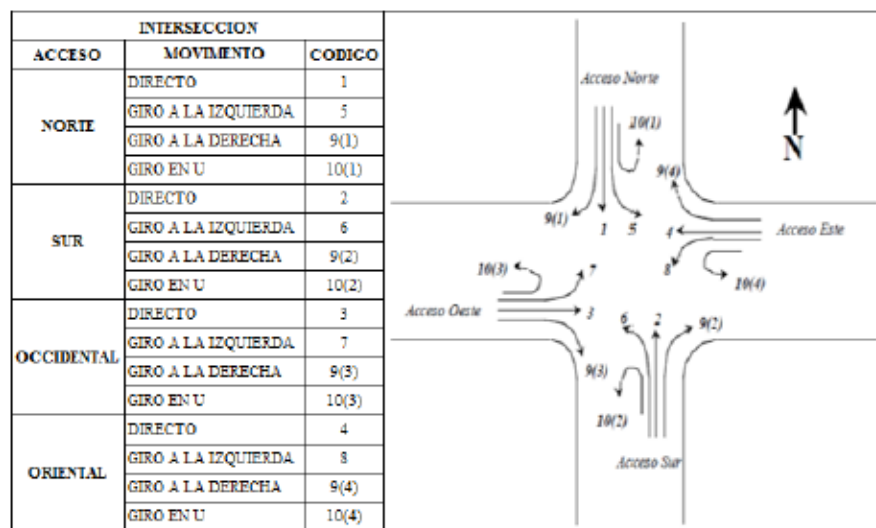
**Figura 9. Codificación Movimientos viales norma RILSA**

Con base en la información de los aforos, se citaron los giros respecto a la normal RILSA “Figura 10” y se procedió a realizar el análisis para conocer los volúmenes vehiculares en cada giro. Los giros en U no se tienen en cuenta, debido a que no son permitidos.

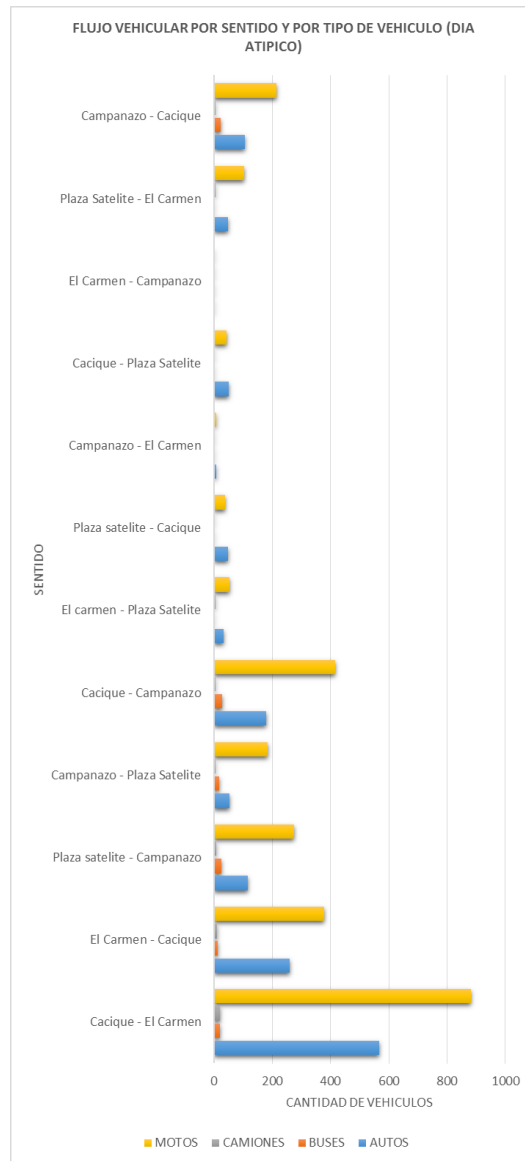
**Figura 10. Flujo vehicular por sentido y por tipo de vehículo (en día atípico)**

En la **Figura 10** mostrada a continuación se dan a conocer el flujo vehicular por sentido y por tipo de vehículo en día atípico, se puede contemplar en un gráfico de barras horizontales, en el que se podrá fácilmente observar las cantidades de vehículos que transitan por cada sentido.

- El mayor flujo vehicular se encuentra en el sentido que va de NORTE a SUR, ya que conecta hacia el norte con sectores importantes como el Centro Comercial El Cacique y barrios aledaños como: Lagos del Cacique, Alto Viento, El Tejar, además de los automóviles que provienen de la carrera 33 del Municipio de Bucaramanga, y hacia el sur con el Municipio de Floridablanca con barrios como: El Carmen, Hacienda San Juan, El Campanazo, La Cumbre, entre otros.

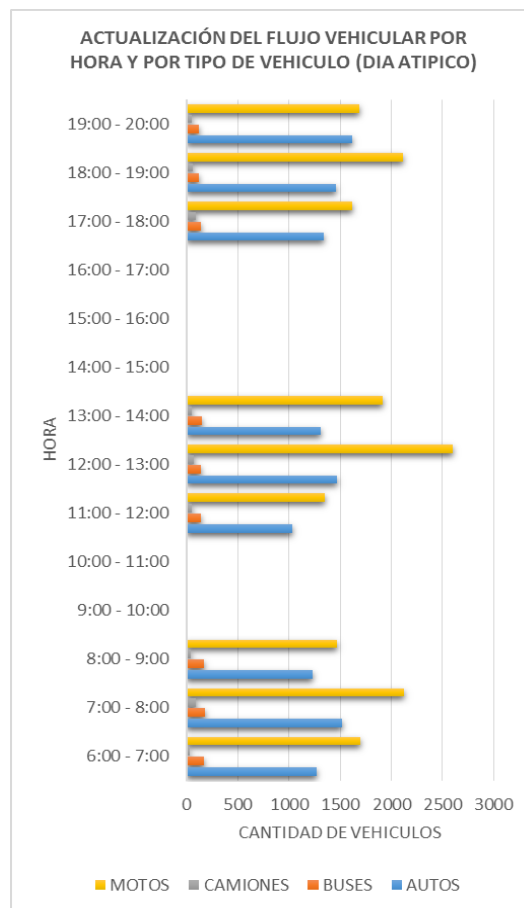
**Figura 12. Actualización del flujo vehicular por hora y por tipo de vehículo (en día atípico).**

En la **Figura 12** mostrada a continuación se da a conocer la actualización del flujo vehicular del año 2006 por hora y por tipo de vehículo en día atípico, se puede contemplar en un gráfico de barras horizontales, en el que se podrá fácilmente observar las cantidades de vehículos que transitan por hora.

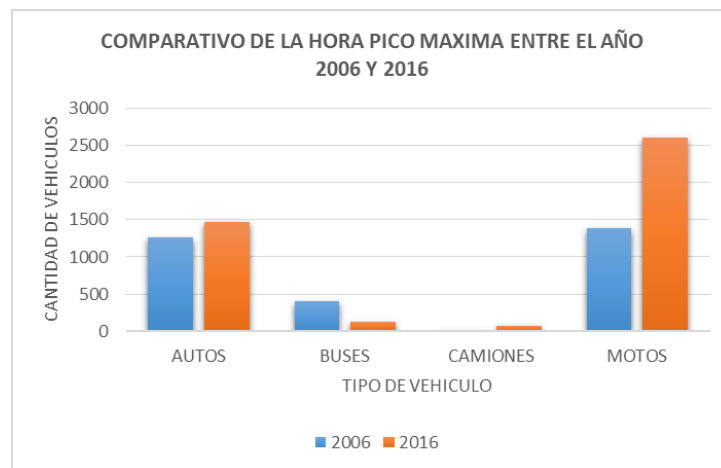
**Figura 13. Comparativo de la hora pico máxima entre el año 2006 y el 2016**

En la **Tabla 5** mostrada a continuación se puede observar un comparativo de las cantidades de vehículos que transitan en la hora pico máxima entre el año 2006 y el 2016, estando clasificada por autos, buses, camiones y motos, así como también un gráfico de barras verticales (Ver **Figura 13**) donde se aprecia un comparativo de la hora pico máxima entre el año 2006 y 2016

Se puede observar de estos datos que la cantidad de motos ha aumentado aproximadamente al doble, caso contrario pasa con los buses, que disminuyó desde la implementación del sistema de transporte masivo Metrolínea, además se puede notar que la cantidad de camiones que pasa por el sector es baja comparada con los demás vehículos.

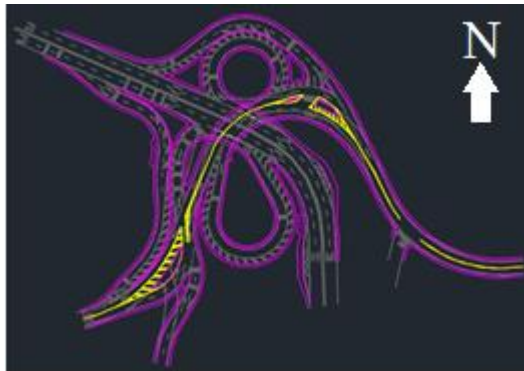
**Figura 14. Modelo 2006 AutoCAD**

Los flujos vehiculares que pasan en los sentidos SUR – NORTE y viceversa, transitan por una vía libre de intersecciones y doble carril por sentido, los demás flujos vehiculares transitan por un puente elevado.

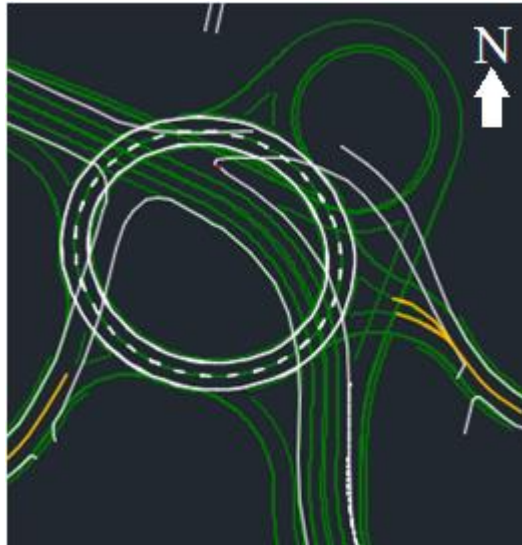
**Figura 16. Modelo 2015 AutoCAD**

Los flujos vehiculares que pasan en los sentidos SUR – NORTE y viceversa, transitan por una vía libre de intersecciones y doble carril por sentido, los demás flujos vehiculares transitan por una glorieta aérea.

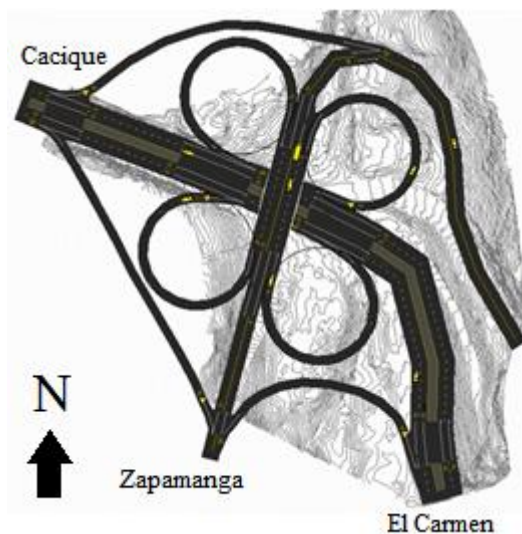
**Figura 18. Modelo propuesto TransModeler**

La alternativa que se propone en este proyecto consta de un intercambiador tipo trébol. Los flujos vehiculares que pasan en los sentidos SUR – NORTE y viceversa, transitan por una vía libre de intersecciones y doble carril por sentido, los demás flujos vehiculares transitan por un puente elevado de doble carril por sentido.

Se escoge este tipo de intercambiador debido a que ofrece salidas rápidas y directas a las vías laterales, no tiene semáforos, no interrumpe ningún flujo especialmente el flujo NORTE-SUR y viceversa ya que es el más transitado, cada sentido tiene su carril y el área que se encuentra alrededor se presta para un intercambiador de esta magnitud.

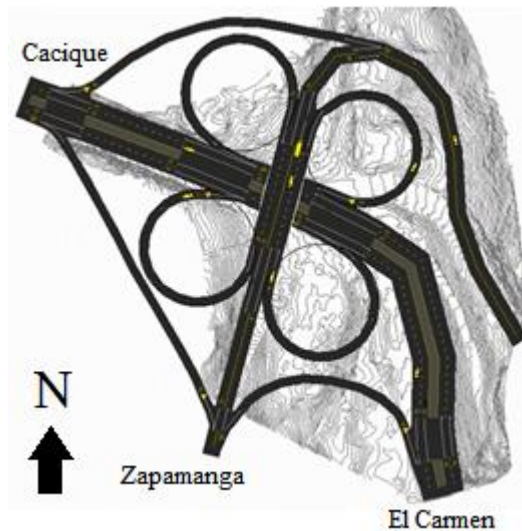
**Figura 21. Modelo propuesto TransModeler**

Una vez modelada la alternativa de solución propuesta, en la **Tabla 11** se evidencia los resultados obtenidos.
