APOYO TÉCNICO EN EL SEGUIMIENTO, AVANCE Y CALIDAD DE
ACTIVIDADES DE OBRA DE LA EMPRESA PCG CONSTRUCTORA S.A.

Tercer informe mensual de seguimiento de prácticas empresariales

UNIVERSIDAD INDUSTRIAL DE SANTANDER
FACULTAD D EINGENIERIAS FISICO MECANICAS
BUCARAMANGA
2023

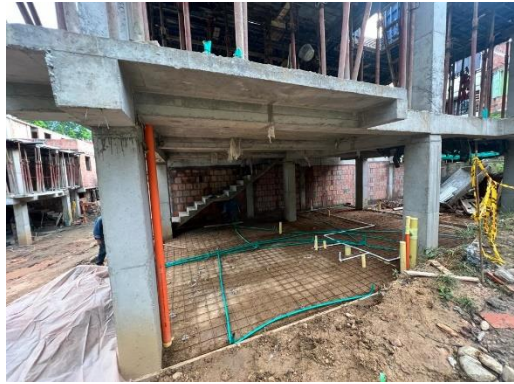
Se reviso el buen montaje y armado de la formaleta, la disposición del acero longitudinal y transversal en las vigas, la colocación de las mallas de acero de refuerzo, los separadores de concreto, ubicación de pases eléctricos y de plomería; todas estas medidas y especificaciones se apoyaron de los planos estructurales de cada uno de los elementos mencionados.

Ilustración 1, Placa de contrapiso casa 13A, Fuente: Autoría propia.

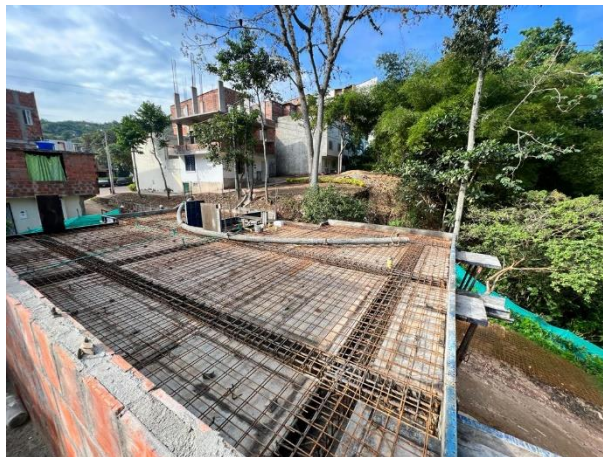
Ilustración 2, Placa de entrepiso casa 13B, Fuente: Autoría propia.

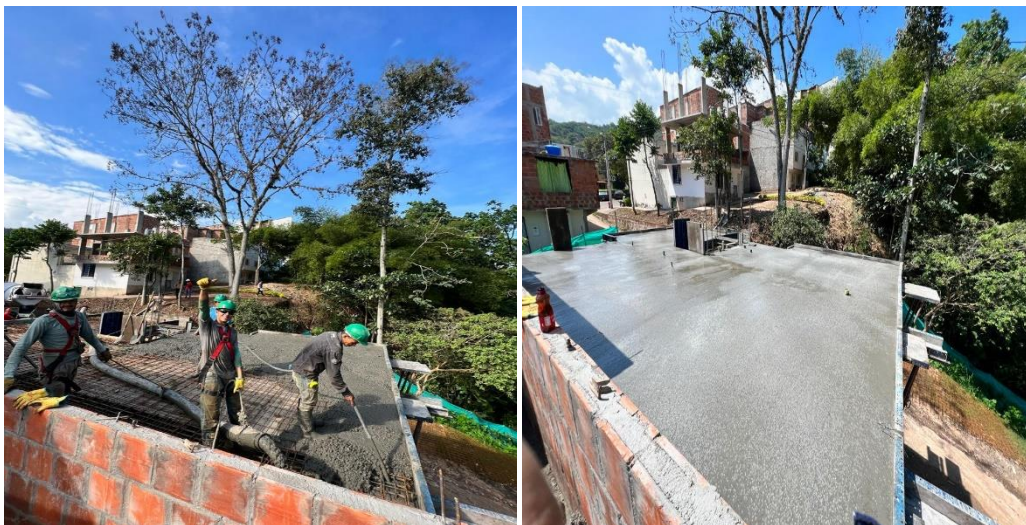
Después de realizar las verificaciones pertinentes, se procede a fundir el elemento estructural en donde se chequea el espesor, el buen vibrado y vaciado del concreto, que este se encuentre nivelado para dar el acabado deseado y posterior a esto realizar la aplicación de la película protectora ANTISOL para la placa de contrapiso, dado a que esta recibirá directamente el sol.

Ilustración 3, Fundida placa de contrapiso casa 13B, Fuente: Autoría propia.

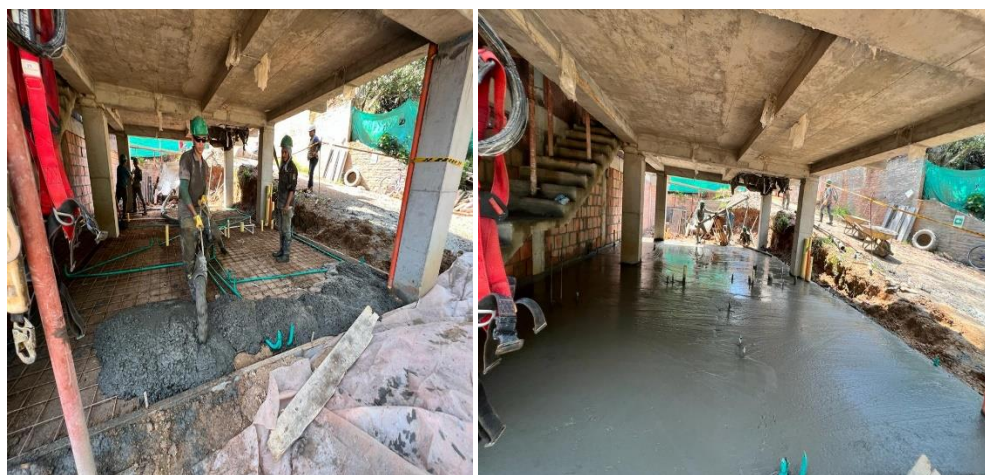
Ilustración 4, Fundida placa de contrapiso casa 13A, Fuente: Autoría propia.

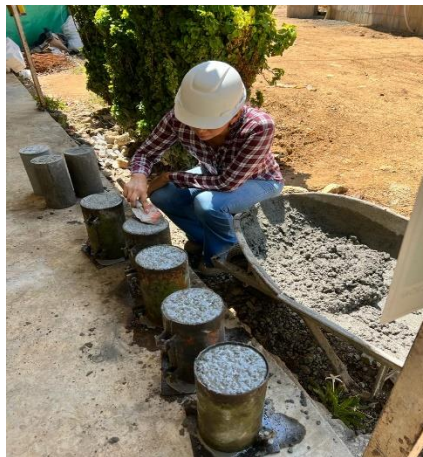
Para el tercer mes de prácticas se continuó con la responsabilidad de la toma de muestras de concreto al practicante, estas muestras debían ser tomadas según la norma NTC 550 (Concretos. Elaboración y curado de especímenes de concreto en obra), en donde se explica la manera correcta y esperada para obtener muestras de concreto representativas en obra.

Ilustración 6, Toma de muestras de concreto, Fuente: Autoría propia.

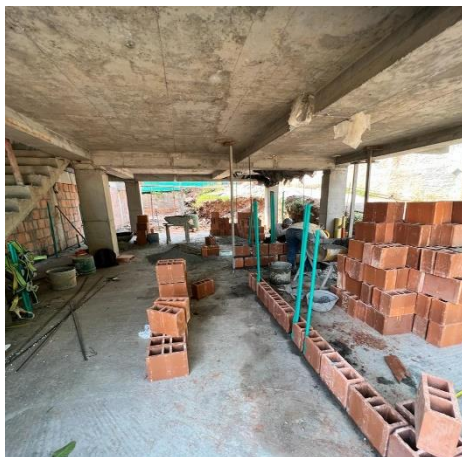
Para el tercer mes de prácticas se continuó con el proceso de construcción en mampostería de la manzana I, obteniendo al final de este la culminación de las dos manzanas (H e I) , exceptuando las casa esquineras 14A,14B, 13A y 13 B en las cuales se empezaba el replanteo de las viviendas apoyándose de los planos arquitectónicos y realizando la correspondiente medición con el escalímetro rectificando y teniendo en cuenta la escala de los planos; se revisa que a la hora del replanteo los pases eléctricos y sanitarios queden en línea con la mampostería, esto si van embebidos en algún muro.

Ilustración 7, Replanteo casa 13A, Fuente: Autoría propia.

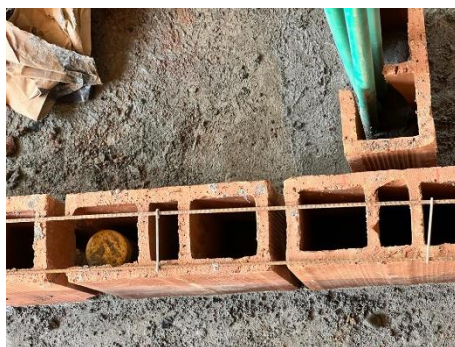
Ilustración 8, Ubicación de malla RAM en muro de mampostería, Fuente: Autoría propia

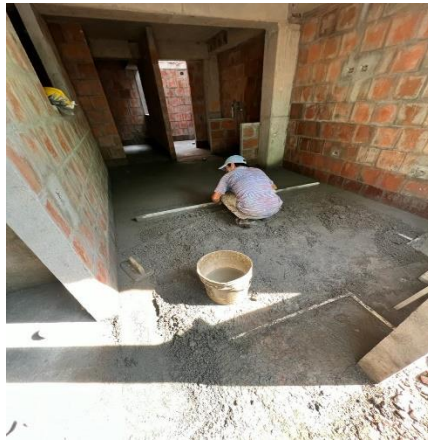
Antes de empezar la actividad de aplicación del mortero se revisaba que las viviendas tuvieran su instalación de gas completa, las instalaciones y puntos hidráulicos y la disposición de los tubos eléctricos en los muros al igual que las cajas donde quedarían los aparatos.

Ilustración 9, Aplicación de mortero casa 6A Manzana I, Fuente : Autoría propia.

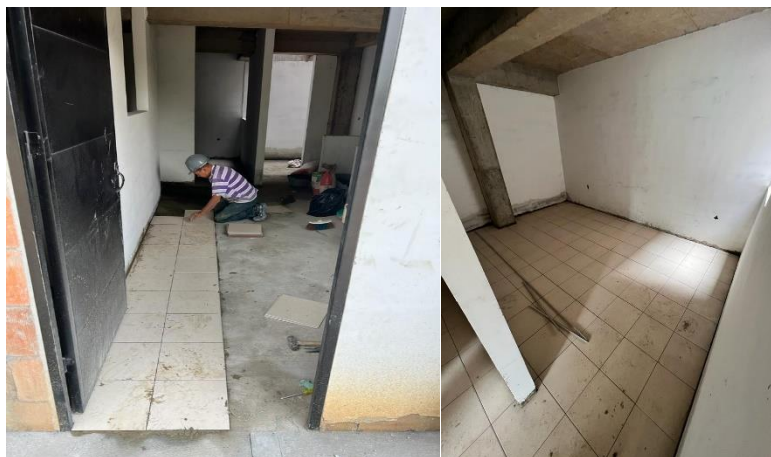
Se da inicio al enchapado de las viviendas, posterior al inicio de esta actividad se reviso que las viviendas que fueran a enchaparse tuvieran realizadas las pruebas de gas y de agua, estuvieran cableadas y sondeadas, y se tuvieran todos los puntos eléctricos y sanitarios instalados.

Ilustración 10, Aplicación de enchape, Fuente : Autoría propia.

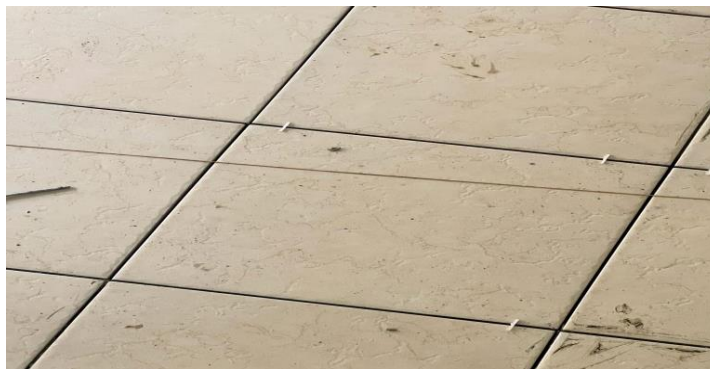
Durante de la actividad se reviso que se hiciera uso de los separadores para dejar el lugar para la aplicación de la mezcla para la brecha.

Ilustración 11, Ubicación de separadores en juntas de enchape, Fuente: Autoría propia.

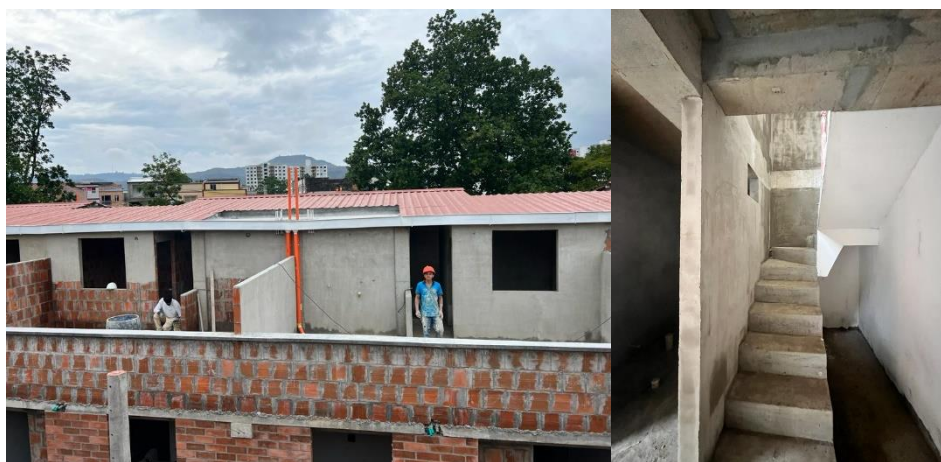
Se continuó con la aplicación del friso y posteriormente con el estuco en las viviendas de la manzana H, revisando el buen acabado y dando finalización a la actividad revisando el aseo del lugar donde se encontraban trabajando los oficiales.

Ilustración 12, Aplicación de friso en altillos e interiores, Fuente : Autoría propia.

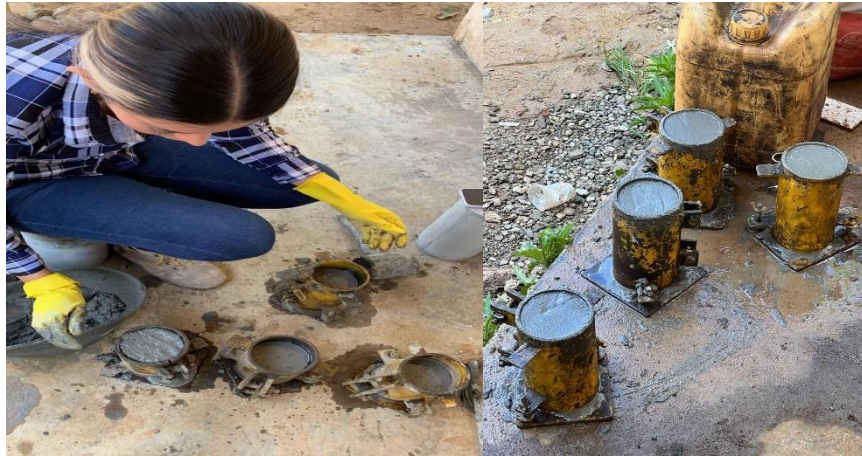
Se realizaron las pruebas del mortero de pega de los bloques de ladrillos, realizando 4 pruebas con 4 probetas cada una, estas pruebas se realizaron en las casas esquineras 14 -13 piso uno y piso dos de cada una respectivamente.

Además de las pruebas de pega de mortero, se enviaron 10 ladrillos a laboratorio, 5 para realizar pruebas de Adicional a las muestras de concreto se realizan muestras de compresión (ASTM C 62) y absorción (NTC 4017 y ASTM C 67) a los ladrillos utilizados en obra, estos se enviaron a laboratorio y se debía llegar a la resistencia de 7.5 MPA.

Ilustración 13, Toma de muestras de pega de mortero, Fuente : Autoría propia.

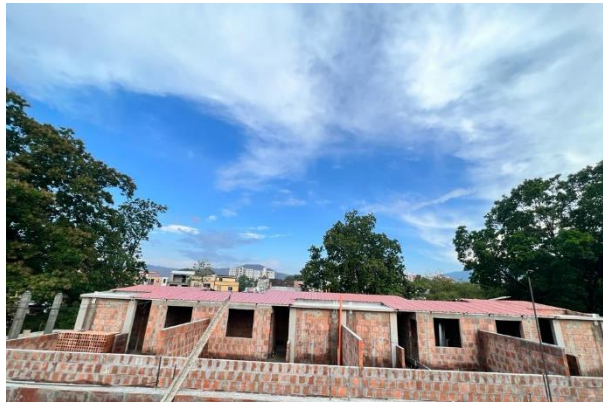
En el tercer mes de practica se evidencia el avance de la instalación de la cubierta de la manzana H.

Ilustración 15,Cubierta Manzana Fuente: Autoría propia.

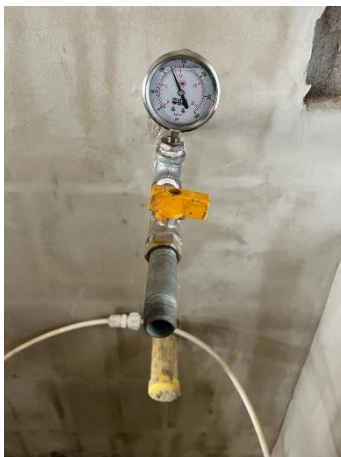
Para realizar esta prueba se carga la tubería con agua dejándola a una presión de 120 PSI medidos con un manómetro instalado en la entrada de la tubería a ensayar, la prueba se dejó por un mínimo de dos horas y se revisó la variación de la presión, teniendo un rango de disminución no mayor a 10 psi de diferencia entre la lectura inicial y la final.

Ilustración 16, Prueba de agua cargada a 120 PSI, Fuente: Autoría propia.

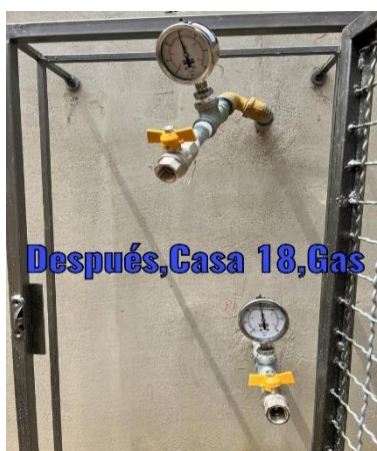
La prueba de hermeticidad son realizadas en la tubería de gas, y se realizan por cada vivienda individual; para esta prueba se llena la tubería de aire con la ayuda de un compresor alcanzado los 30 PSI , después de una hora se desmonta la prueba y se revisa que este en el mismo valor inicial, las pruebas relacionadas con gas no permiten diferencias.

Ilustración 17, Montaje pruebas de gas Casas 18 A y 18B, Fuente: Autoría propia.

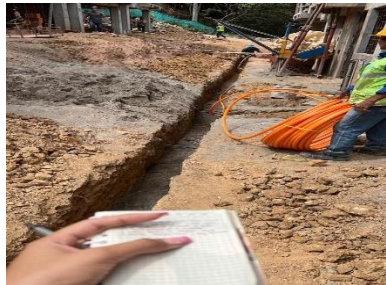
Para la instalación de la red de gas del proyecto se debía realizar la solicitud directamente a la empresa VANTI S.A.ESP , posterior a la llegada se realizaron las excavaciones pertinentes donde se iba a instalar la tubería, y de estas se fueron llevando los registros de los volúmenes de excavación, el colchón de arena necesario para que la tubería no se afectara por el terreno y para su protección, y el relleno manual para sellar las excavaciones, además de esto se tomaron los registros de las acometidas y las mangueras necesarias para llevar el servicio a cada casa.

Ilustración 18, Seguimiento a la instalación de la red de gas , Fuente: Autoría propia.

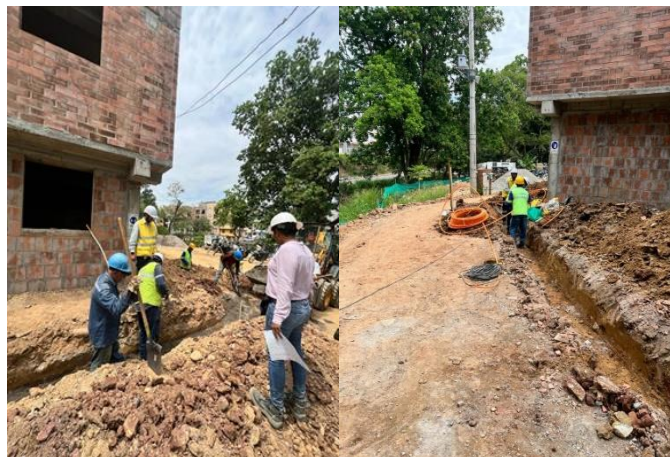
En esta primera visita, se dejó a la vista la tubería donde se realizaría el empalme con la segunda instalación, dado a que esto es una red cerrada de gas en donde se conectan las dos instalaciones a la red de gas que se encuentre más cercana al proyecto.

Ilustración 19, Instalación de red de gas, Fuente Autoría propia.

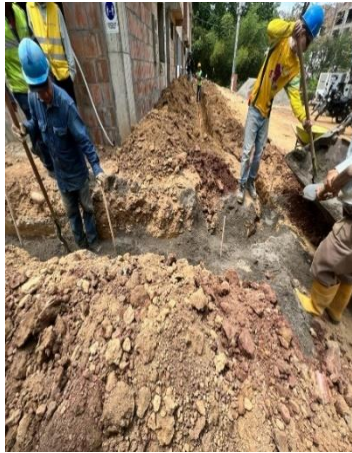
Ilustración 20, Colchón de arena para protección de la tubería de gas, Fuente: Autoría propia.

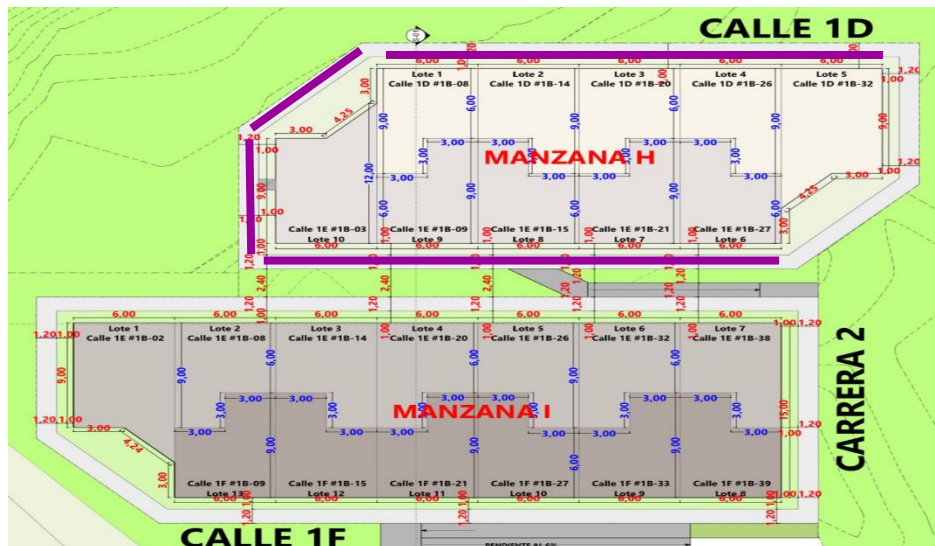
Para el proyecto de Bosque de Villa Lina se tiene como urbanismo los andenes en concreto los cuales se encontrarán ubicados como se muestra en el siguiente plano de urbanismo, estos andenes contarán con el sello que ayuda las persona con discapacidad visual, que les permitirá transitar con seguridad.

En esta primera parte de la construcción de estos andenes, en el plano presentado en la ilustración 19 se encuentra señalado en morado el primer parte que se le realizó el replanteo, disposición de malla y posterior fundida. Se debía contar con la red de gas ya instalada, ya que esta se encuentra debajo del andén.

Ilustración 21, Plano de ubicación y urbanismo, Fuente: PCG Constructora S.A

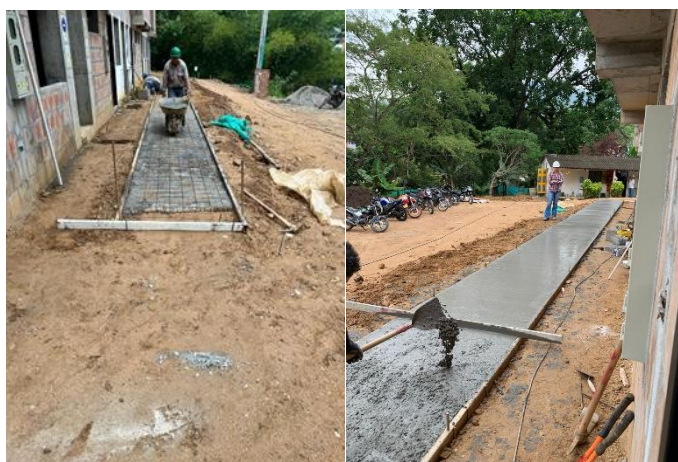
Ilustración 22, Fundida de andén, Fuente: Autoría propia.

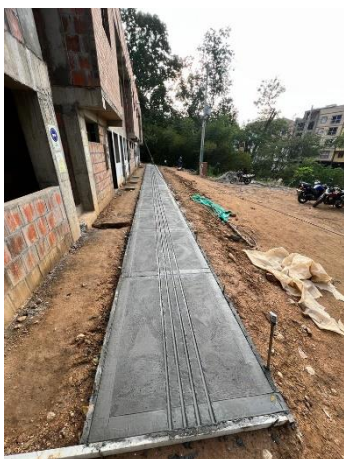
Ilustración 24, Sello de anden para personas con discapacidad visual, Fuente: Autoría propia.

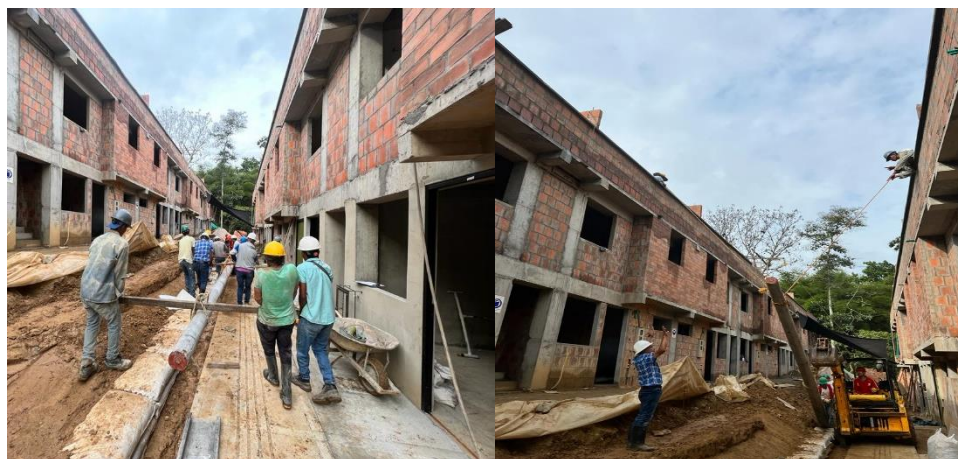
También se comenzó la instalación de los primeros postes de luz, estos se mandaron hacer con todas las especificaciones técnicas necesarias y al llegar a obra vine la especificación hasta donde debe ser empotrado en el terreno, dado a las condiciones climáticas, en esta primera parte no se puedo hacer uso de la ayuda proporcionad por la grúa dado a que se enterró, por esto se realizó la instalación haciendo uso de la retro y del personal presente en obra.

Ilustración 25, Instalación de postes, Fuente : Autoría propia.
