PRÁCTICA EMPRESARIAL EN EL AREA DE INGENIERIA COMO RESIDENTE
AUXILIAR DE OBRA EN MARVAL S.A

UNIVERSIDAD INDUSTRIAL DE SANTANDER
FACULTAD DE INGENIERÍAS FISICOMECÁNICAS
ESCUELA DE INGENIERÍA CIVIL
BUCARAMANGA

ING. JORGE ALBERTO SANDOVAL RODRIGUEZ
DIRECTOR DE OBRA DEL PROYECTO PUERTA MAYOR

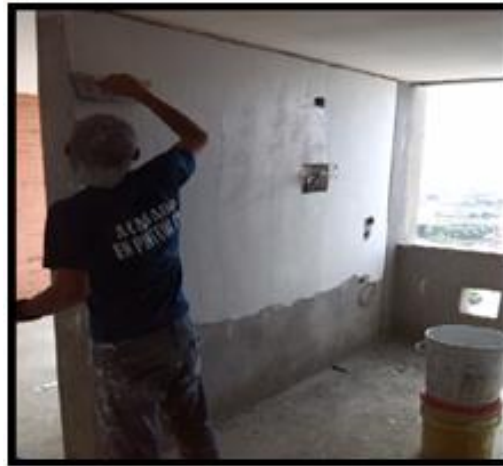
Figura 7. *Aplicación de estuco sobre muros.*

Se debe revisar de antemano que el friso (capa delgada de mezcla de cemento, arena y agua que se usa con el fin de dar terminación a una superficie vertical) esté totalmente seco y sin ningún tipo de agujeros pronunciados eliminando toda suciedad y piezas sueltas. Se aplica una primera capa gruesa áspera para que sirva de adherencia entre el friso y la capa final de estuco. Luego de eso se debe

dejar secar y mantenerse humedecido por unos días para generar un acabado enlucido en la superficie, ver figura 7.

Seguido de esto se hace la aplicación de la primera mano de pintura, ver figura 7, haciendo un esparcimiento uniforme en la superficie sin tener en cuenta el lugar del guarda escoba. La segunda mano se realiza una vez esté instalada la carpintería en madera con el fin de que el acabado final vaya tomando forma, realizando muy bien los filos y las dilataciones. La tercera mano, ver figura 9, es la definitiva antes de la entrega del inmueble la cual debe estar en perfectas condiciones para evitar reclamos por parte de los propietarios del apartamento.

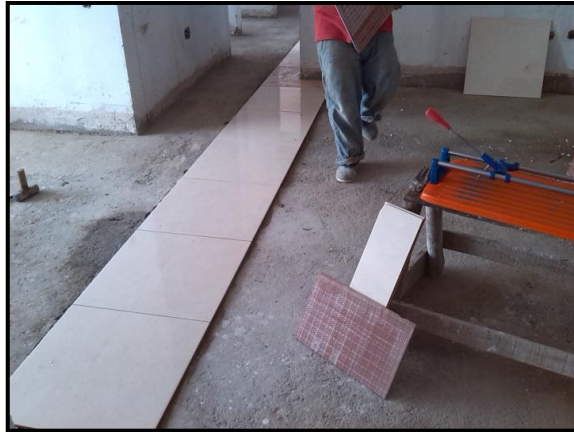
Figura 11. *Ubicación de referencias para iniciar instalación de pisos.*

La principal cosa a tener en cuenta para hacer una correcta instalación de la cerámica es definir la escuadra guía según los planos para que los trabajadores puedan hacer una correcta ubicación de los hilos referentes para iniciar la colocación de las losas de cerámica de modo tal que no queden desalineadas, corridas o a diferentes alturas, ver figura 11.

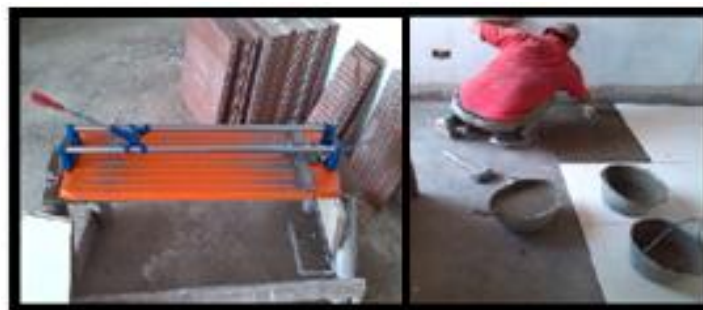
Figura 12. *Instalación de pisos.*

Se debe picar y limpiar la superficie perfectamente para asegurar rugosidad y así tener una mejor adherencia entre la losa y la superficie, ver figura 12, por último se deben poner separadores entre losas para dar la separación justa que garantice el emboquillado ó brechado del piso o enchape.

- Revisar los alineamientos de las losas para detectar descuadres que sean evidentes en la unión con los guarda-escobas.
- Se debe verificar con el nivel de burbuja si el piso esta nivelado ó tiene la debida inclinación hacia los sifones en las zonas húmedas para así evitar empozamientos.
- Verificar que no hayan losas sueltas, desportilladas, fisuradas, rayadas y que registren un tono uniforme en toda la superficie.

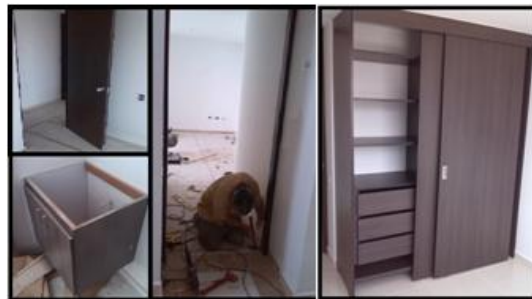
Figura 13. *Carpintería en madera presente en el proyecto.*

Cada apartamento consta de 6 puertas (entrada principal, 3 habitaciones y 2 baños), un mueble en la cocina y dos en los baños, y algunos de estos apartamentos tienen closet en las habitaciones y alacena en la cocina, ver figura 13.

Una vez realizada la instalación de los muebles y las puertas se debe hacer una inspección visual y verificar el correcto funcionamiento.

- Revisar el correcto funcionamiento de las puertas (que abran y cierren bien), que no hayan luces entre el marco y la hoja de la puerta y que no presenten ningún tipo de golpe o fisura.
- Se deben probar todas las cerraduras con sus respectivas llaves teniendo en cuenta que no deben estar “sueltas” (juego en la chapa) debido a que puede dar una sensación de inseguridad y debe instalarse de tal manera que los dientes de la llave vayan hacia abajo en el momento de abrir o cerrar la puerta.

- En el caso de los muebles de los baños y la cocina deben estar perfectamente atornillados a los muros. Las puertas deben abrir y cerrar correctamente sin ningún tipo de ruido (puertas que chillan) y deben encontrarse sin golpes, abolladuras y fisuras.
- Los closets deben funcionar perfectamente, las puertas deben deslizarse fácilmente sin ningún tipo de obstrucción, las repisas deben estar perfectamente niveladas y aseguradas y los cajones deben entrar y salir a la perfección. No se aceptaran abolladuras golpes o fisuras.

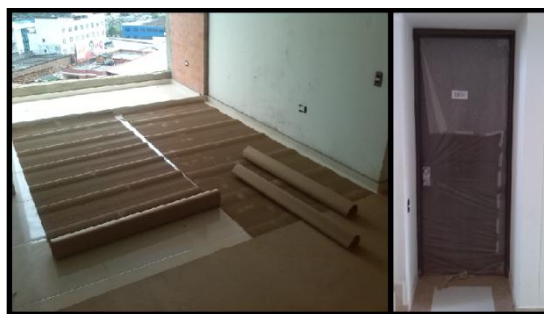
Figura 14. *Puertas y pisos forrados.*

Esta actividad se debe hacer inmediatamente se termine la aplicación de la brecha ó emboquillado en los pisos y cuando las puertas estén perfectamente instaladas, ver figura 14.

Esto con el fin de cuidar los pisos y las puertas principalmente de las siguientes manos de pintura y del personal que constantemente está entrando al apartamento. Evitando manchones, rayones, partiduras y cualquier otra acción que deteriore el estado de estos elementos del apartamento.

- Se presionará al contratista para que la instalación de la empapelada sea de manera inmediata a la terminación de las instalaciones de puertas y pisos y se hará luego una inspección visual verificando que se hizo correctamente. La actividad se hará con cartón corrugado y plástico.

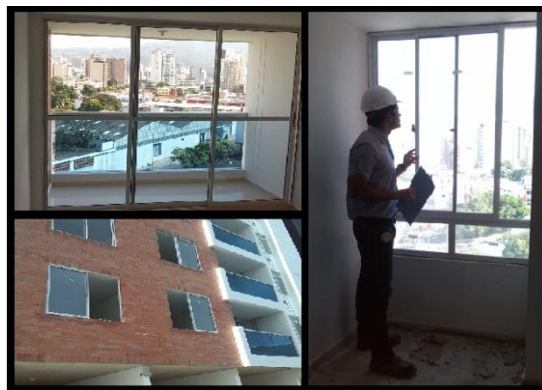
Figura 15. *Carpintería metálica presente en el proyecto.*

Instalación de ventanas, puertas corredizas, barandas en balcones y divisiones de vidrio en baños son las actividades que encontramos en este proyecto, ver figura 15.

Antes de la instalación de las ventanas y la puerta-ventana se debe hacer una supervisión del nivel en los vanos para en caso tal haya algún descuadre en la medida o desnivel se pueda corregir nivelando con una capa leve de mortero y posteriormente se pueda hacer la instalación. Para la instalación de las barandas en los balcones se debe revisar las alturas de los antepechos a los cuales irán anclados los tornillos y las ranuras deben tener la misma profundidad (5 cm) para garantizar que el vidrio quede totalmente estable y seguro.

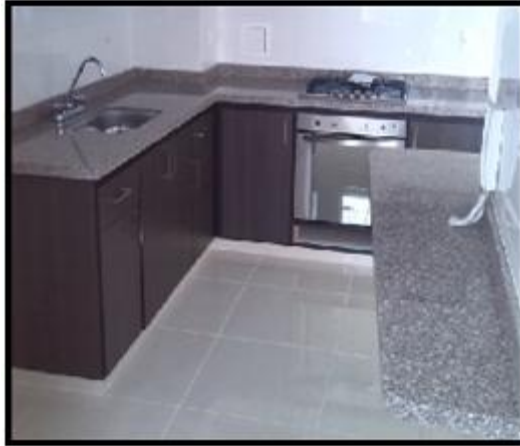
Figura 16. *Mesones en granito natural.*

Cada apartamento llevará en la cocina un mesón en granito a la cual se le acoplará el lavaplatos y la estufa y un mesón auxiliar en el mismo material, ver figura 16.

Además en cada baño llevará un mesón en mármol color crema.

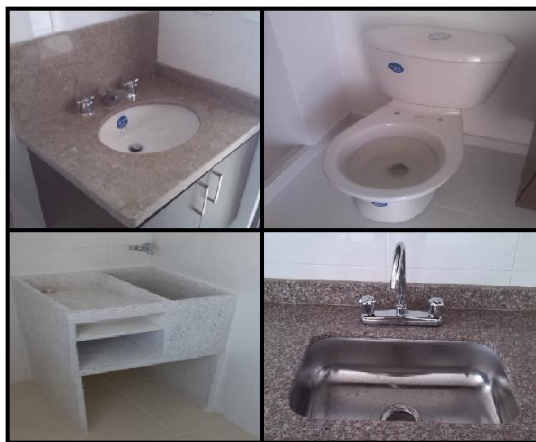
Figura 17. *Algunos aparatos sanitarios.*

La siguiente actividad a recibir será la relacionada con la instalación de los aparatos sanitarios en cada apartamento. Serán dos sanitarios, dos lavamanos y la ducha. Además, se incluye también la instalación del lavadero y del lavaplatos, ver figura 17.

- Se hará una inspección visual para verificar el estado y la conexión de cada uno de los aparatos a los respectivos bajantes.
- Se realizará una prueba hidráulica en cada punto para verificar el tiempo de cierre de la grifería, el tiempo de descarga del sanitario, verificar que no queden goteando los aparatos y una prueba de nivel al lavadero.
- Se verificará que no hayan fugas en los acoples y que se encuentren correctamente emboquillados los aparatos.
- Además, cada uno de los aparatos deberá ser entregado en perfectas condiciones de aseo.

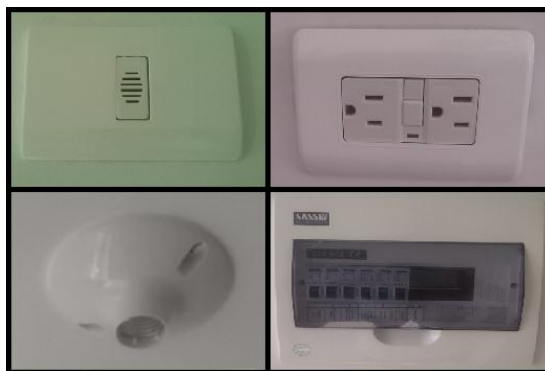
Figura 18. *Algunos aparatos eléctricos.*

Se realizará una prueba física sencilla de todos y cada uno de los aparatos eléctricos del apartamento (plafones, interruptores, tomacorrientes, citófono, timbre, campana extractora, etc. ver figura 18) de tal manera que funcionen correctamente.

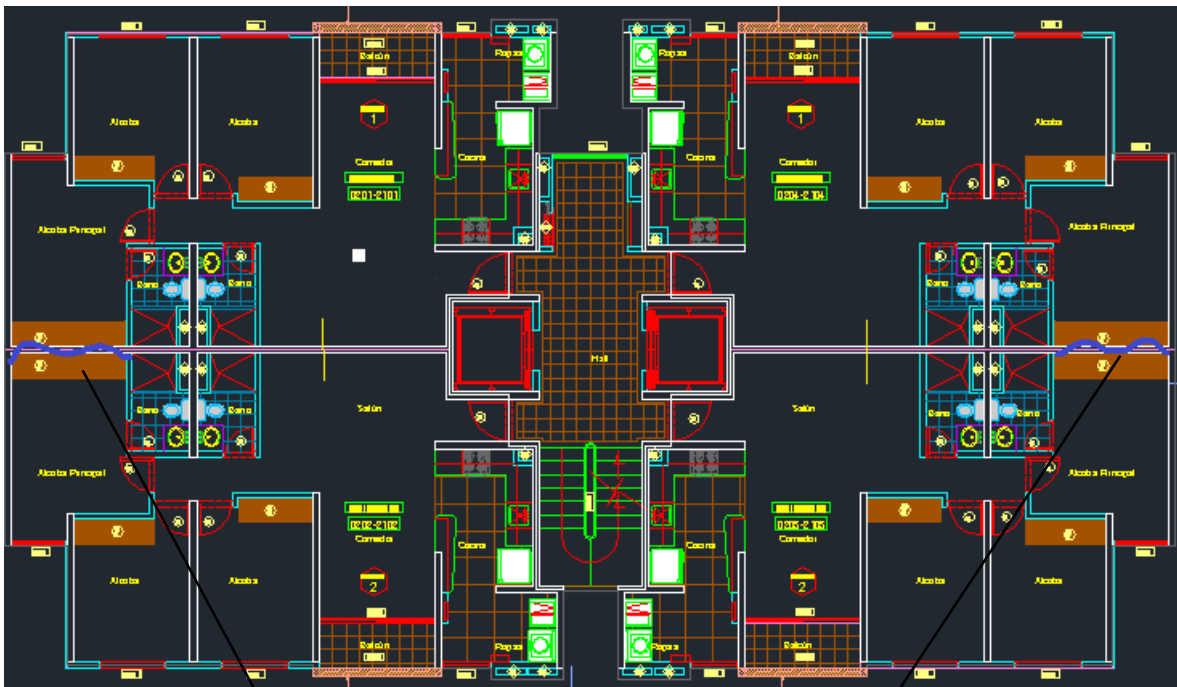
Fisuras longitudinales en Pantalla M-14

El primer tipo de fisura con una longitud aproximada de 2.60 m (**fisura tipo 1**) y el segundo tipo de fisura con una longitud aproximada de 1.3 m (**fisura tipo 2**), unas son más pronunciadas que otras; estas fisuras se están presentado a lo ancho del muro aproximadamente 5 cm por debajo de la placa de cubierta y en las esquinas superiores del muro respectivamente.

En la torre 1 las fisuras son poco visibles pero existen.

En la torre 2 son totalmente notorias. **(Ver fotos)**

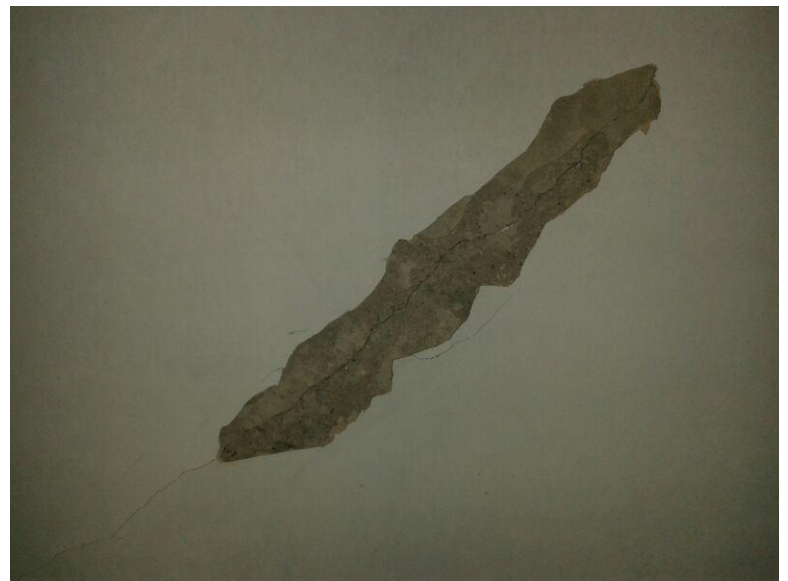
Se presenta también un tercer tipo de fisura en el mismo muro (M14) con una longitud aproximada de 1.75 m

Ampliación

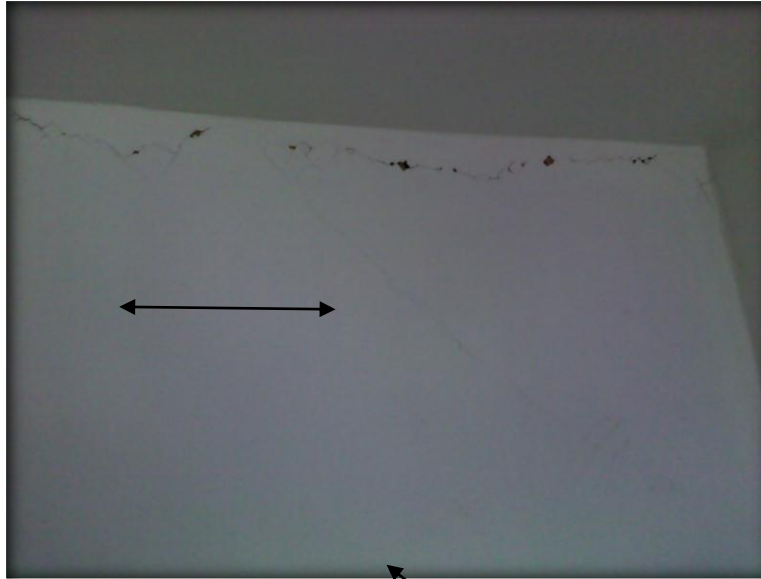
2105-2106

Fisuras en el sentido de la flechas

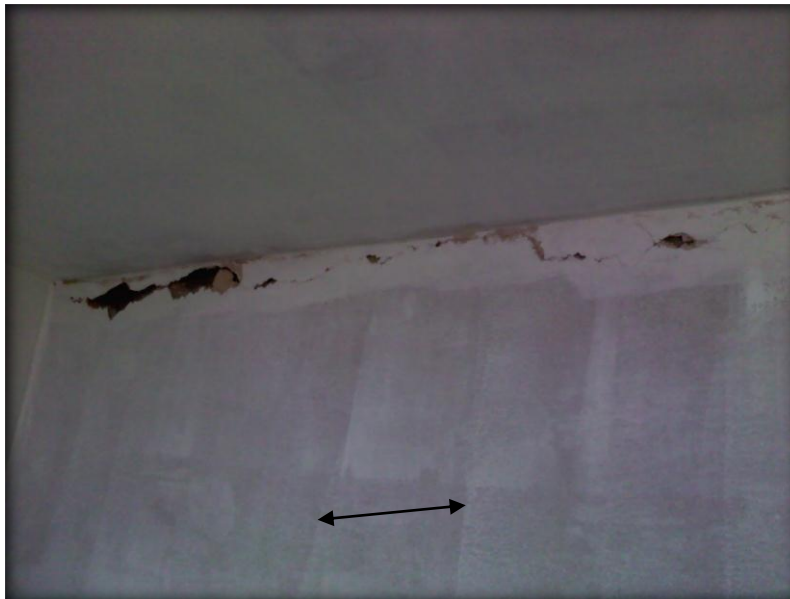
2107

Fisuras en el sentido de la flechas

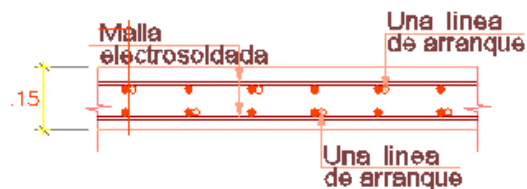
UNION MURO MURO DETALLE UNION "T"

PLANTA ARRANQUE DE MURO e=0.15m

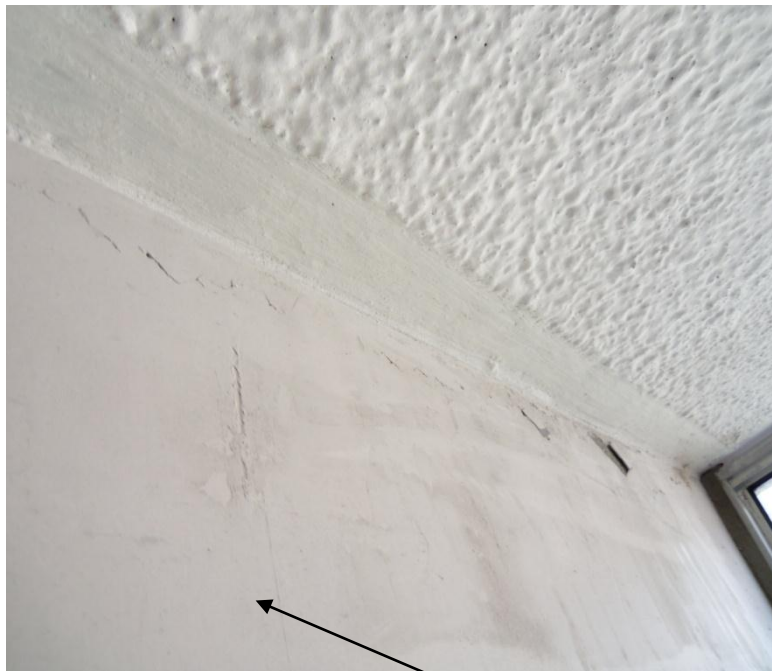
- fisura en muro paralela a placa
OBRA: ARBOLEDA 8 Pisos.

Cabe resaltar que este tipo de fisuras no son nuevas en nuestro medio, pues ya se han venido presentando en otras obras tales como:

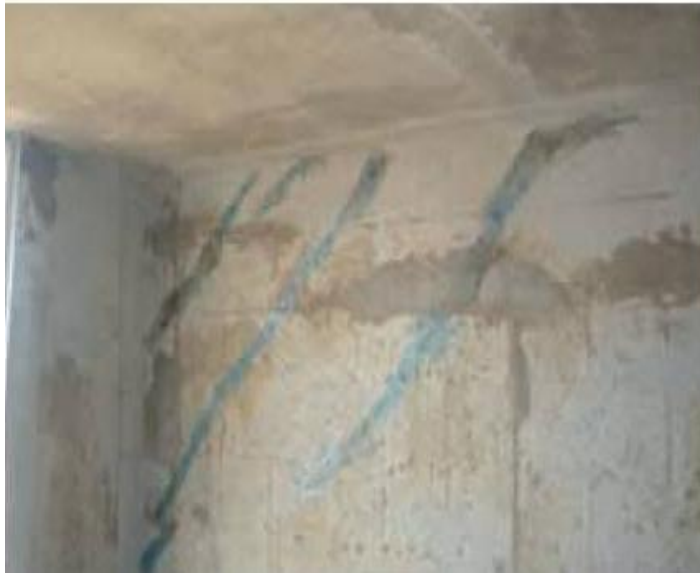
- Fisura diagonal
OBRA: VERSALLES REAL 12 Pisos.
PASEO REAL 5 Pisos.

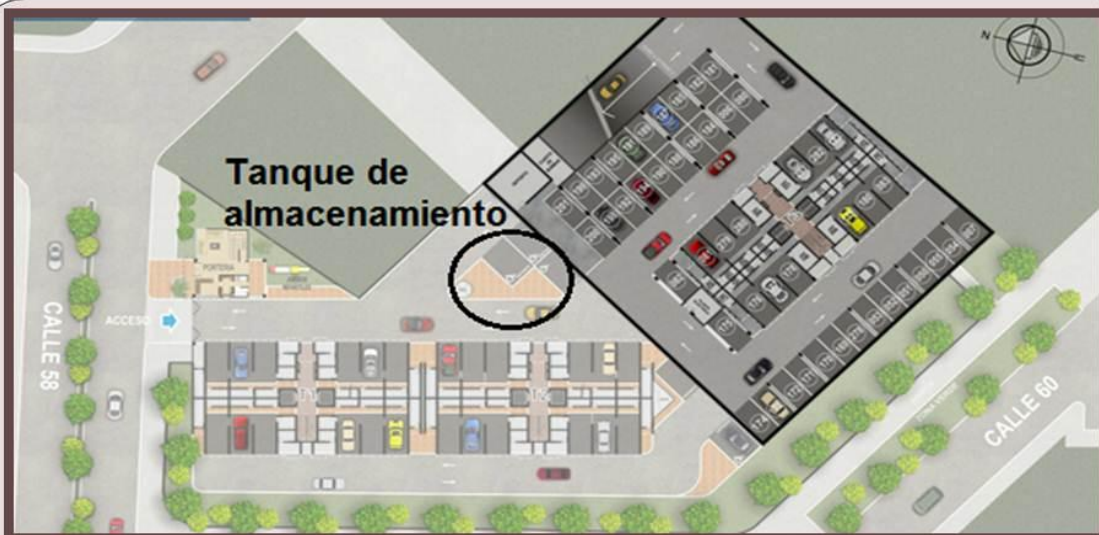
DISTRIBUCIÓN "SÓTANO 3"

Se localiza tanque de almacenamiento de agua (Plazoleta) y zona de parqueaderos en Club House (559 mt2 aprox) y Torre 3 (1079.99 mt2).

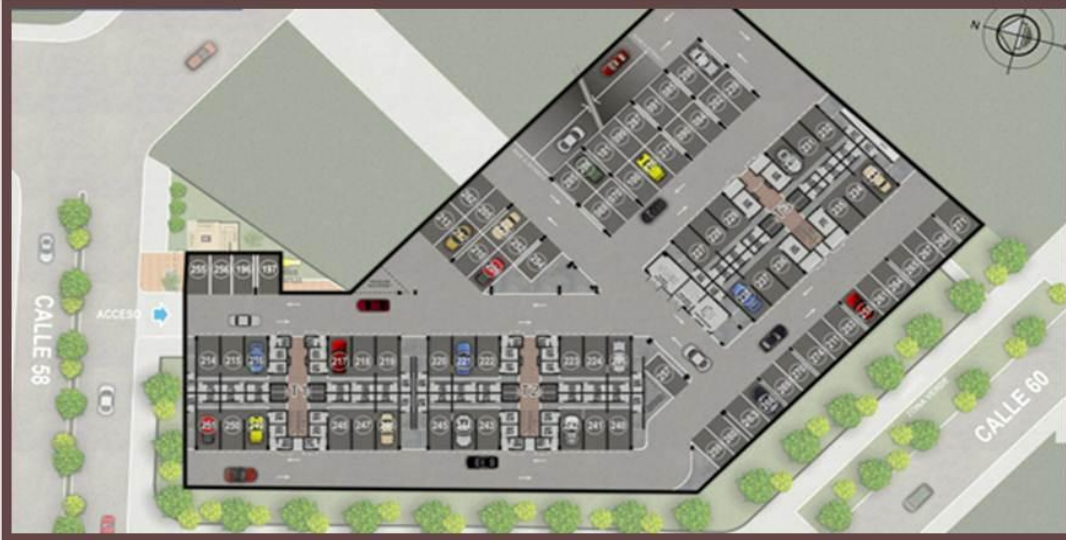
DISTRIBUCIÓN “SÓTANO 2 y SOTANO 1”

Zona de parqueaderos de Torre 1 (690.07 mt²), Torre 2 (766.60 mt²), Torre 3 (1080 mt²), Club House (559.03 mt²) y Plazoleta (194.8 mt²).

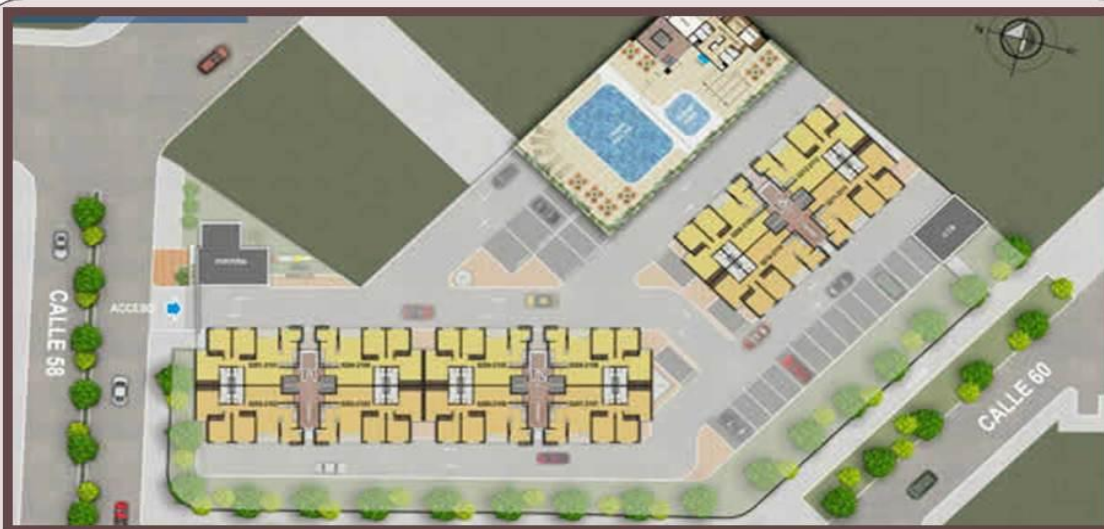
DISTRIBUCIÓN “PISO 1”

Se localiza Portería, Cuarto de administración , zona de juegos infantiles, cuarto de basuras, Club House que a su vez contiene salón de reuniones, gimnasio con equipamiento básico, sauna, turco.

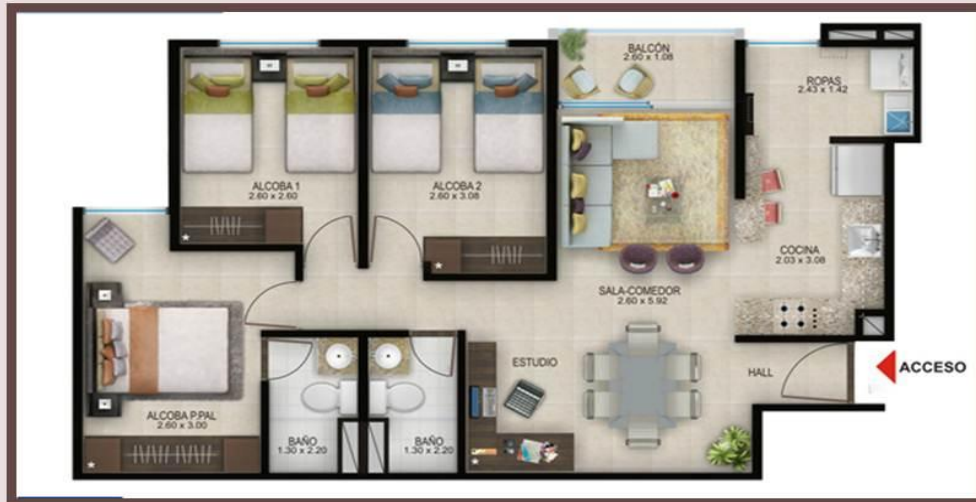
DISTRIBUCIÓN “APARTAMENTO”

En Puerta Mayor se construyeron 240 Unidades de vivienda, de las cuales, 120 Unidades tienen un área construida de 79.43 Mt² cada una y las restantes 120 Unid, tienen un área construida de 79.84 Mt² cada una.

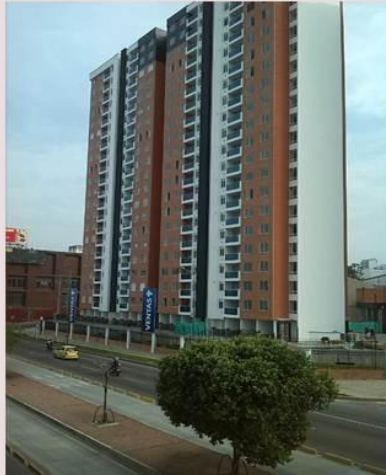
Torre 1 y Torre 2

En Torre 1 ya se completo la terminación en pintura y se está realizando el aseo final y entrega de los apartamentos respectivos. En torre 2 va en 50% la terminación en pintura y se está avanzando en la terminación de los demás procesos para la entrega de los apartamentos.

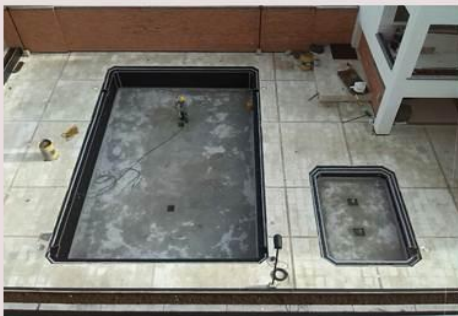
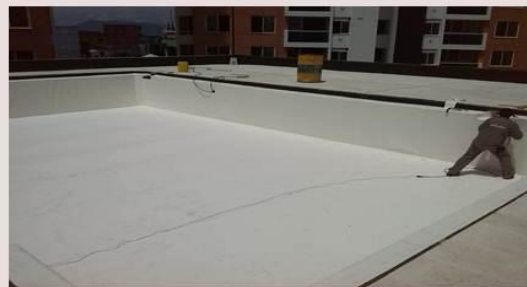
Se esta finalizando el proceso de terminación de impermeabilización de las piscinas para proceder a enchapar. Portería esta completa en un 100%

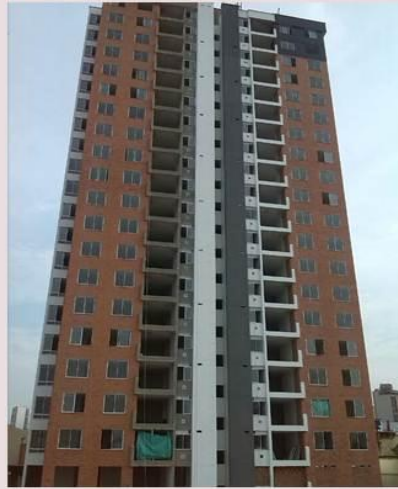
En Torre 3 se esta terminando enchape en puntos fijos, se está avanzando en la carpintería metálica y madera, mármol e instalación de aparatos sanitarios.

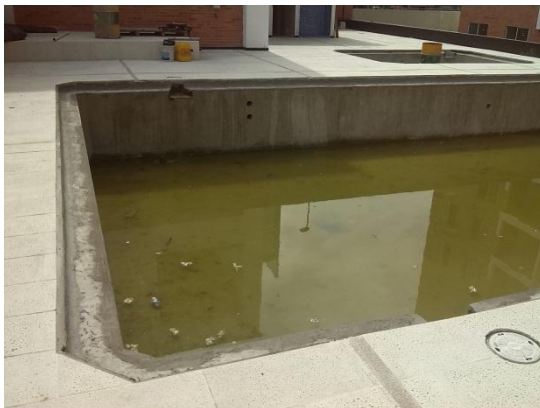
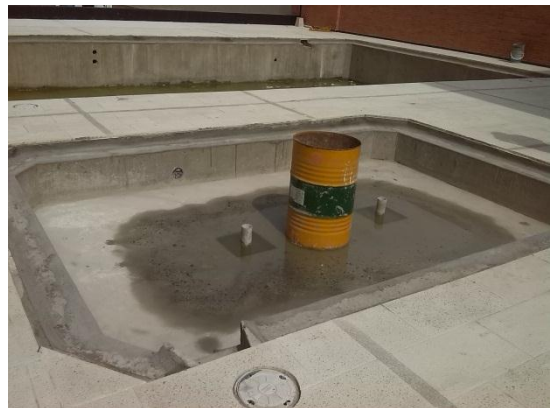
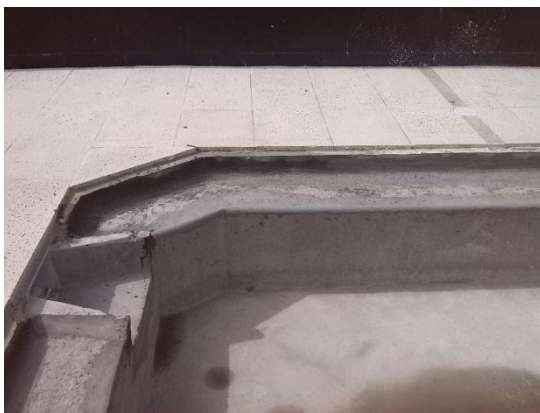
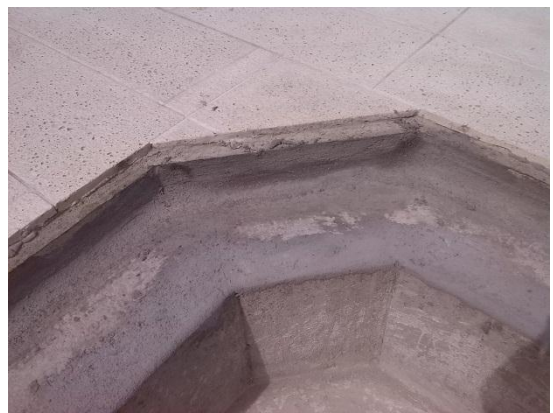
1.1. Preparación de la superficie

- Se hizo una limpieza general para retirar el agua de lluvia estancada y cualquier objeto que pueda punzar o desgarrar la membrana como residuos de mezcla de arena y cemento, entre otros.
- Se verifico que el mortero y el pañete estuvieran totalmente nivelados, limpios y exentos de elementos incompatibles, se verificaron las escuadras entre muros y placa-muros. Las zonas puntiagudas se eliminaron o se redondearon según fuera el caso mediante la aplicación de mortero.
- Se redondearon las aristas en el rompeolas y se hizo la media caña donde fue necesario.

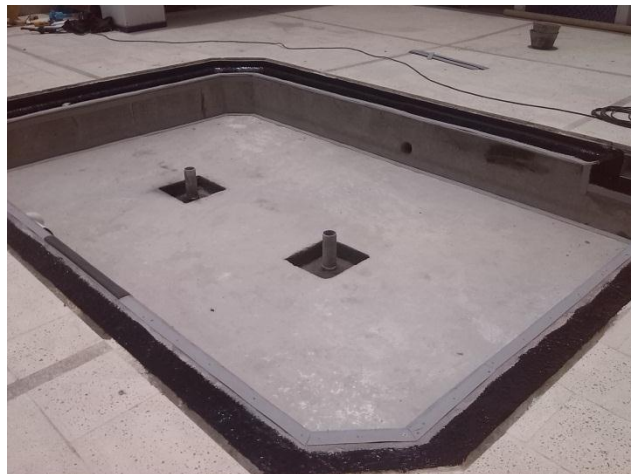
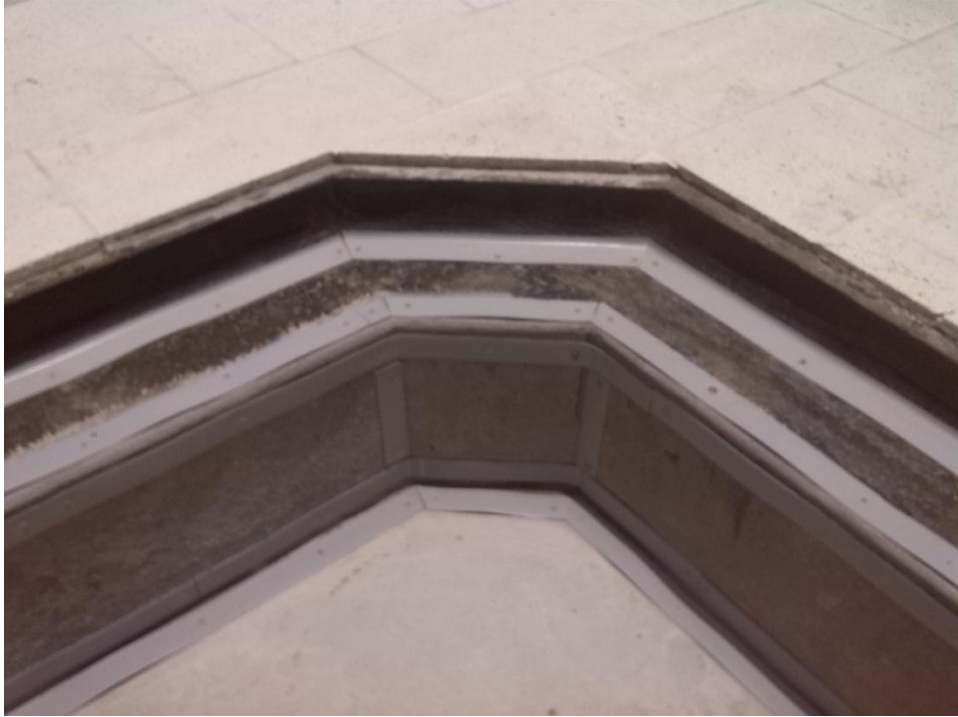
1.2. INSTALACION DE LOS SOPORTES DE MEMBRANA

- Se aplicó VULKEM 350 NF (TOXEMENT) con el fin de impermeabilizar el rompeolas.
- Seguidamente se colocaron perfiles rígidos de PVC que sirven como soporte para la instalación de la membrana a lo largo de todo el perímetro de la piscina, particularmente en las aristas (horizontales y verticales), en las medias cañas y en el fondo de la piscina (ver foto).

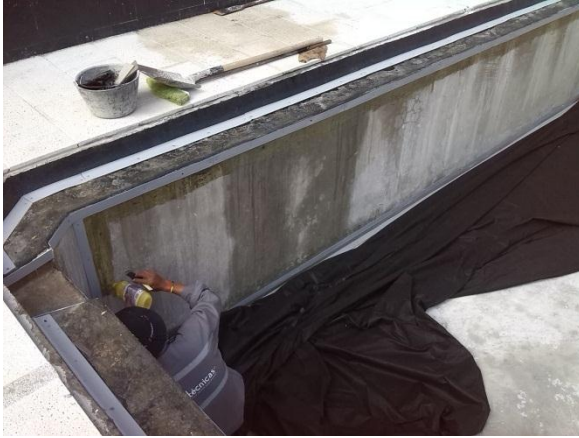
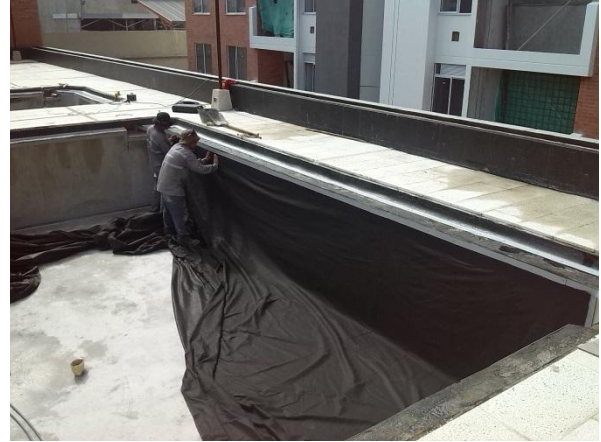
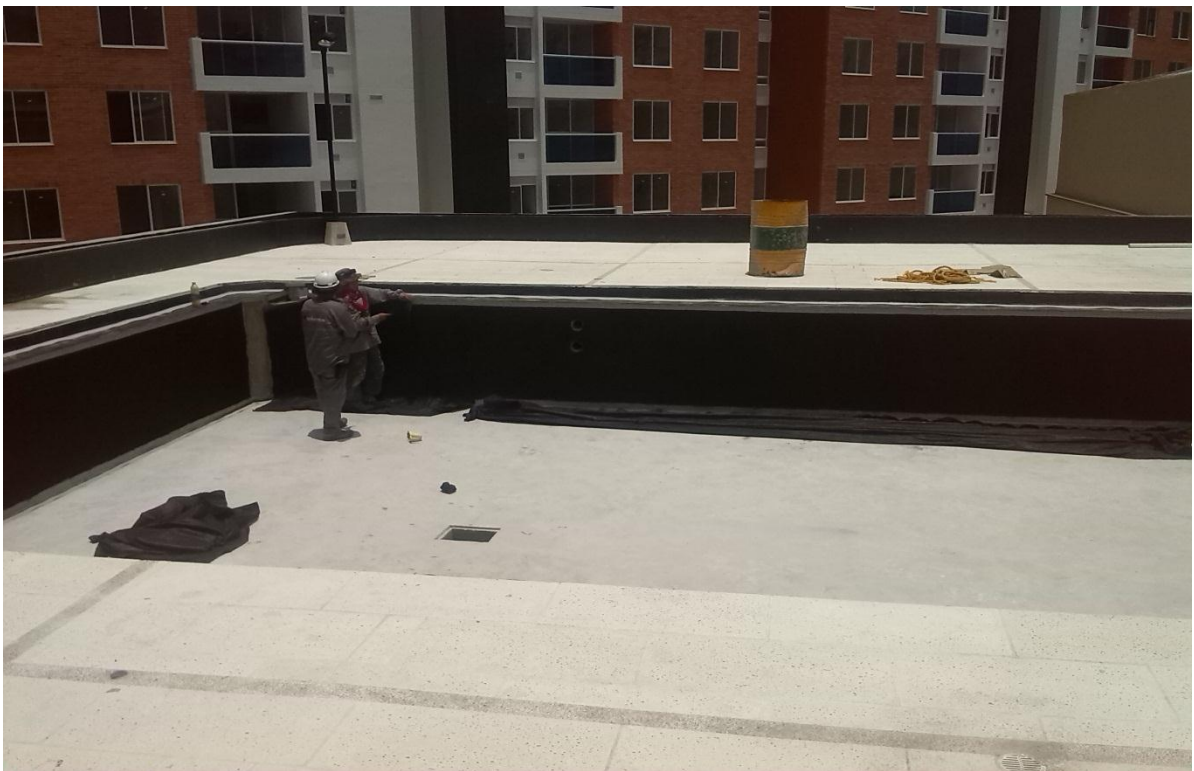
1.3. INSTALACION DEL PRIMER GEOTEXTIL

- Se procedió a extender sobre toda la superficie (sin incluir los perfiles) la tela de Geotextil tipo 1600 para evitar daños en la membrana por rozamiento con la superficie durante su vida útil.
Esta tela se adherirá a la placa y a los muros mediante bóxer.

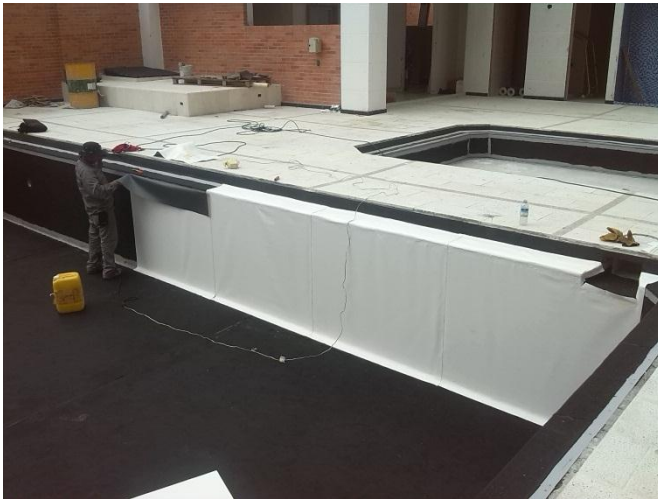
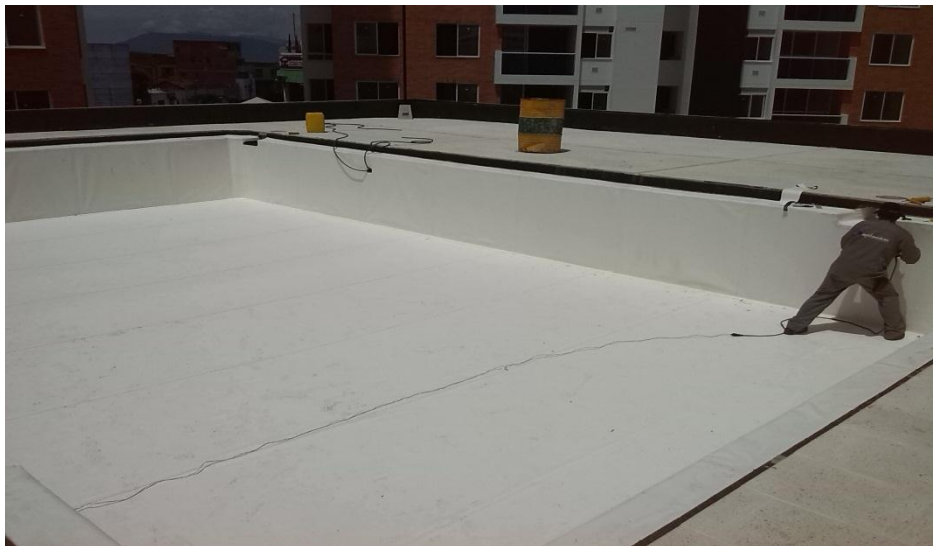
1.4. INSTALACION DE LA MEMBRANA SIKAPLAN 12 NTR

Cuando se proceda a soldar 2 laminas, deberán disponerse de tal manera que el ancho del traslapo sea igual o mayor que 5 cm, por lo cual la soldadura deberá tener en cualquier punto 4 cm como mínimo.

Inmediatamente después de la soldadura, se presionarán uniformemente con un rodillo los traslapos, para obtener así una unión homogénea.
