**DESARROLLO DE UN PLAN DE INVERSIÓN PARA MANTENIMIENTO Y
CONSERVACIÓN DEL PAVIMENTO DE LOS PRINCIPALES CORREDORES
VIALES PARA LOS MUNICIPIOS: PIEDECUESTA, GIRÓN Y FLORIDABLANCA**

**UNIVERSIDAD INDUSTRIAL DE SANTANDER
FACULTAD DE INGENIERÍA FÍSICO MÉCANICAS
ESCUELA DE INGENIERIA CIVIL
BUCARAMANGA**

**Tesis de grado para optar al título de
Ingeniero Civil**

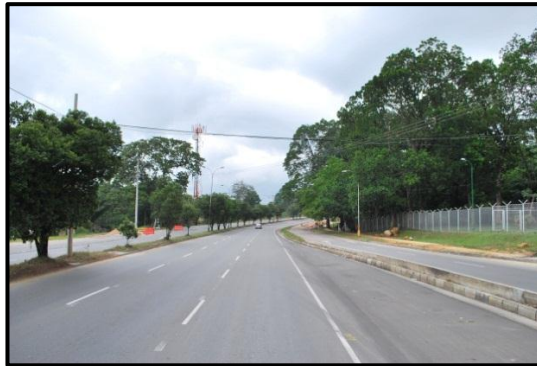
Este tipo de pavimento es de menor costo en la construcción inicial, pero tiene la desventaja de que requiere de un mantenimiento constante para alcanzar la vida útil para la cual fue diseñado, que puede oscilar entre 10 y 15 años.

Figura 12. Tipo de rodadura flexible

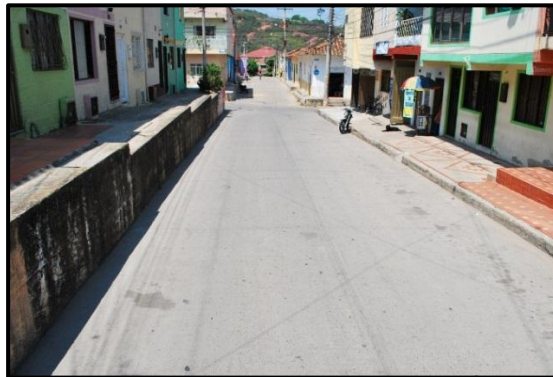
El pavimento rígido consta principalmente de una losa de hormigón apoyada sobre diversas capas, algunas de ellas estabilizadas. Este tipo de pavimento tiene un costo inicial más elevado que el Pavimento Flexible, requiere un mantenimiento mínimo y solo se efectúa en las juntas de las losas a lo largo de su vida útil que varía entre 20 y 40 años.

Figura 13. Tipo de rodadura rígido

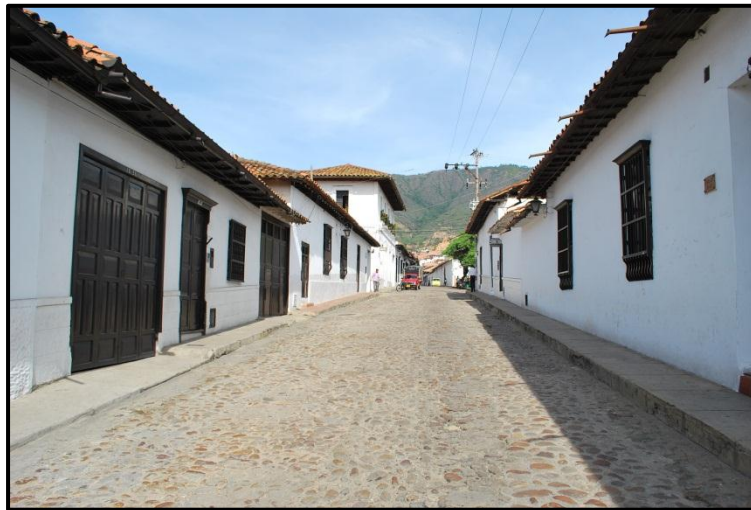
“Los pavimentos articulados son aquellos en los cuales la capa superior o acabado del pavimento está constituida por elementos prefabricados de concreto, piezas de arcilla cocida, o piedras duras en su forma natural o cortadas siguiendo algún patrón modular, que empalman entre sí sin emplear materiales cementantes para fijarlos. Su origen se encuentra en los antiguos empedrados”¹.

Figura 14. Tipo de rodadura articulado

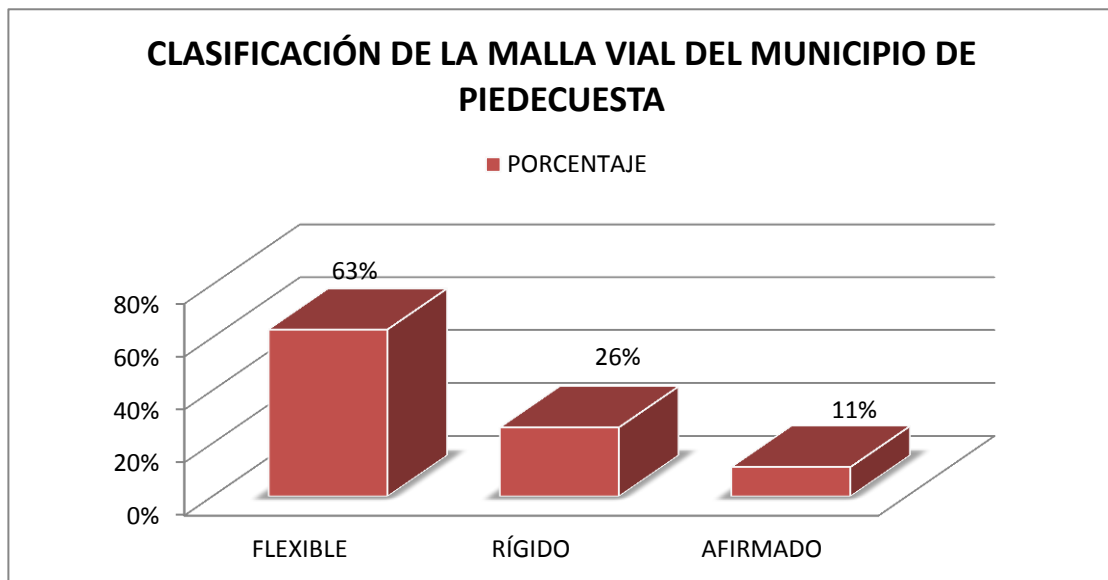
De los 149,6 km/calzada de malla vial urbana, 35,8 km son vías peatonales y 114,0 km/calzada corresponden a la red vehicular, en donde el 63% corresponde a capa de rodadura en Pavimentos Asfáltico (71,4 km/calzada), el 26 % se encuentra en Concreto Rígido (30,0 km/calzada) y el 11 % se encuentran en afirmado (12,6 km/calzada)¹.

Figura 19. Porcentaje según el tipo de rodadura Piedecuesta.

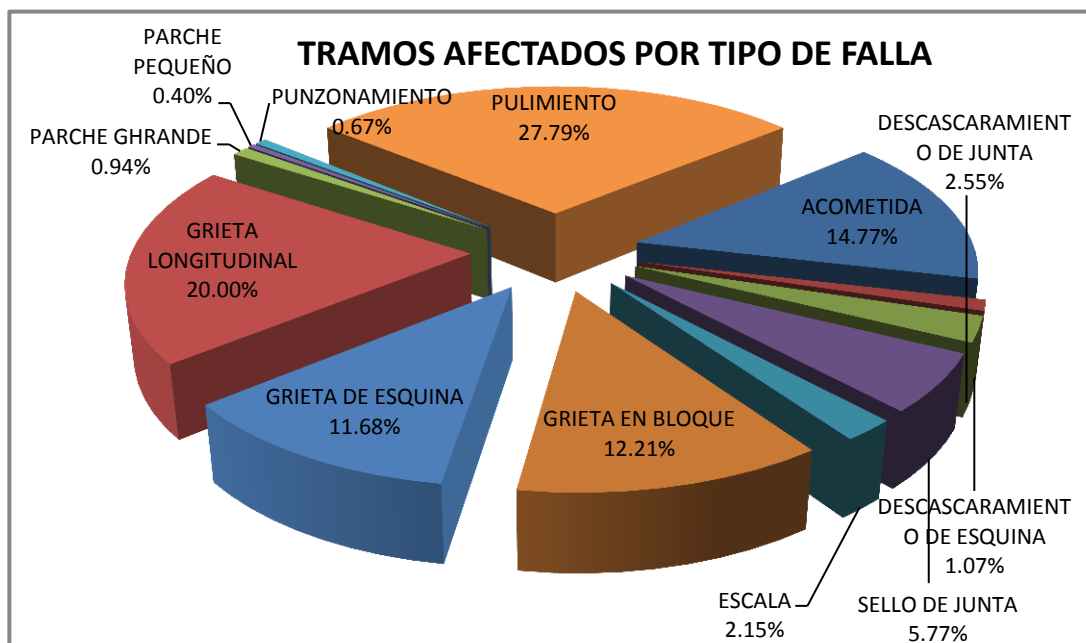
Figura 27. Tipos de fallas pavimento rígido, municipio de Girón

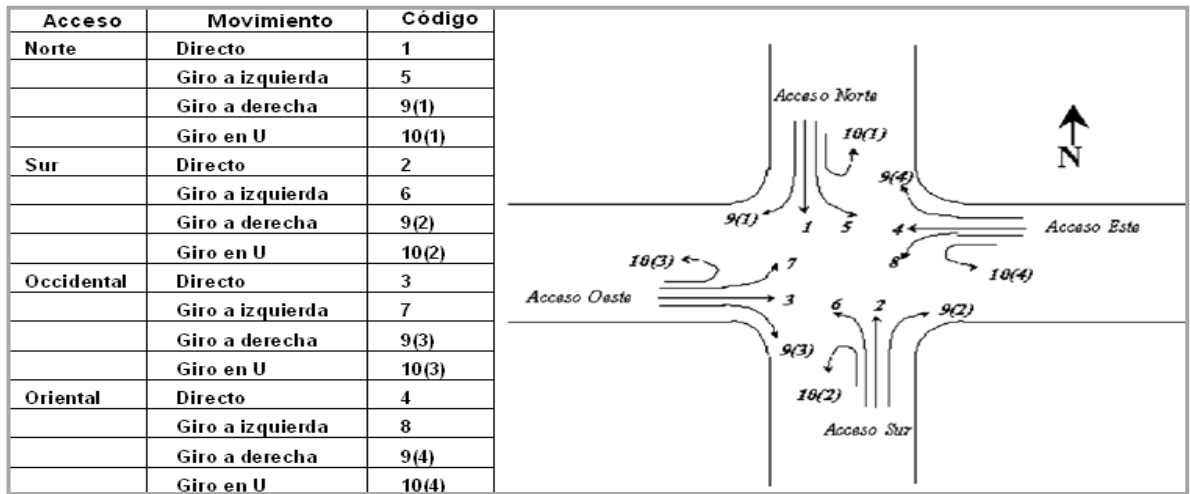
Figura 39. Codificaciones de los movimientos viales.

La codificación de los giros o movimientos observados en campo se realizaron en base a la norma RILSA de acuerdo a la figura que se presenta a continuación:
