Caracterización de las unidades geológicas superficiales (UGS) y subunidades geomorfológicas (SGMF) a escala 1:25.000 para el municipio de San Joaquín, Santander, como una herramienta en la evaluación de los factores de inestabilidad superficial.

Trabajo de grado para optar por el título de geólogas

Universidad Industrial de Santander  
Facultad de Ingenierías Fisicoquímicas  
Escuela de Geología  
Bucaramanga  
2026

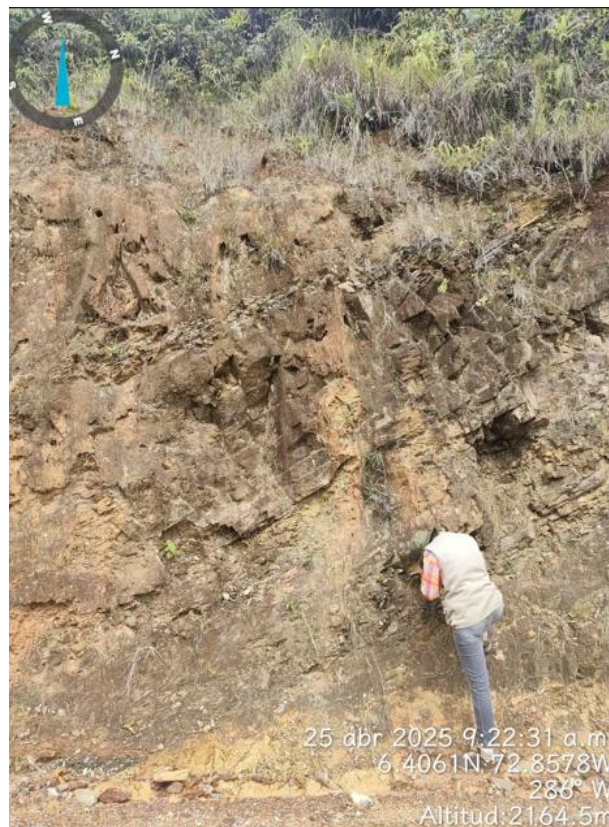
#### Figura 4

*Estación UGS-25 de Esquistos biotíticos de Esquistos del Chicamocha.*

En la zona de estudio, esta unidad presenta litologías de cuarcitas y esquistos. Las cuarcitas de estructura masiva y color gris se encuentran compuestas por cuarzo y moscovita, sugiriendo un metamorfismo de bajo grado. Los esquistos biotíticos de la zona se caracterizan por su tono rojizo debido a procesos de meteorización y oxidación (Figura 4)

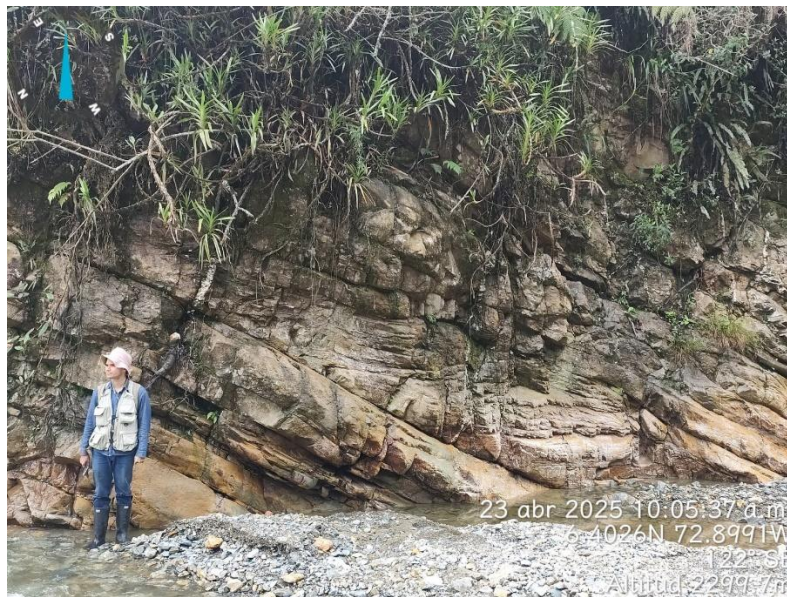
### Figura 5

*Afloramiento de cuarcitas de la Formación Floresta en la Quebrada Panamá.*

Las litologías observadas de esta formación en la zona de estudio corresponden a metareniscas, metaconglomerados, filitas y cuarcitas, aflorando principalmente en la Quebrada Panamá. Las metareniscas y los metaconglomerados se caracterizan por la presencia de cuarzo Jaspe. Las

filitas están compuestas por moscovita y cuarzo, mientras que las cuarcitas, de manera muy localizada (Figura 5).

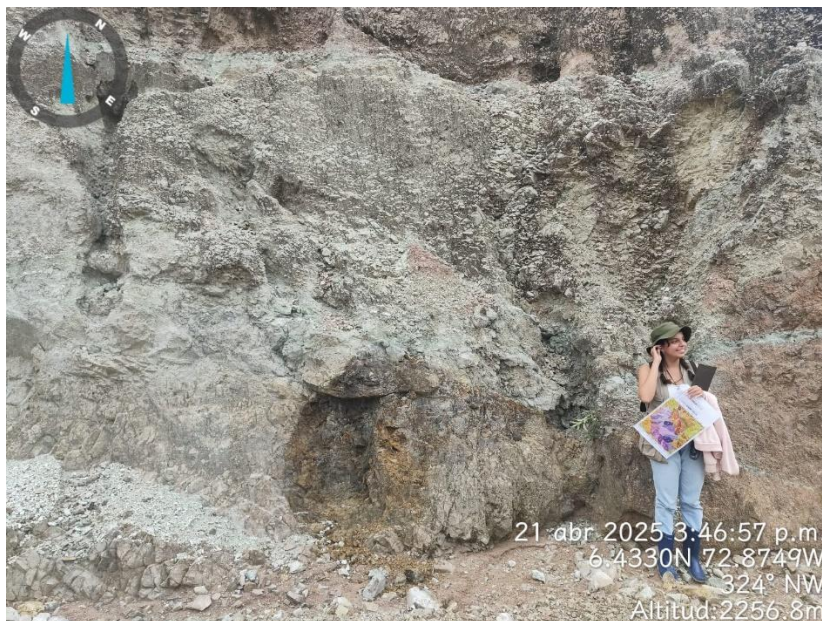
### Figura 6

*Afloramiento de Monzogranito del Granito de Pescadero alterado a sericita.*

Esta unidad corresponde a una unidad ígnea plutónica aflorante en la vertiente del río Chicamocha, asociada al basamento profundo del Macizo de Santander. Está constituido principalmente por rocas graníticas con texturas porfiríticas a afaníticas, incluye sienogranitos, granodioritas y monzogranito biotítico de cristales anhedrales con colores blancos, pardos, rosas e incoloros, además presenta a su vez minerales de alteración como la sericita y la clorita (Figura 6). La primera

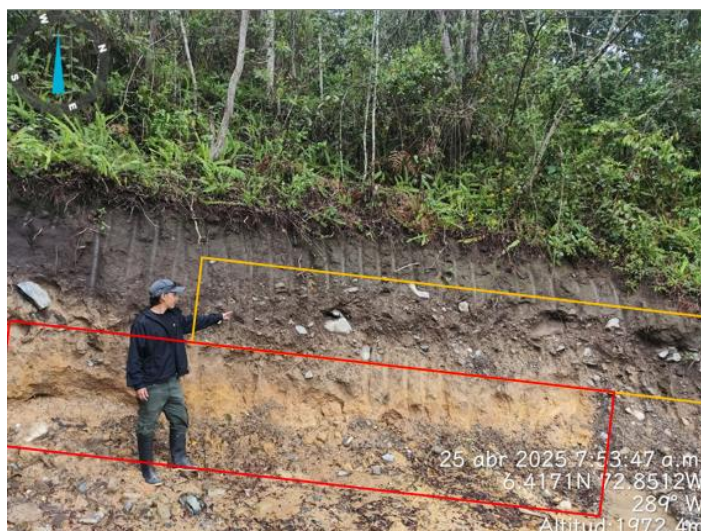
**Figura 7**

*Afloramiento en la Quebrada El León.*

*Nota:* la zona en amarillo resalta el depósito de aluviotorrencial, mientras que la zona en rojo el suelo residual del Monzogranito del Granito de Pescadero.

Corresponde a depósitos de origen aluvial y coluvial presentes en el área de estudio. Los depósitos aluviales se relacionan a los materiales acumulados por las quebradas mayores y que pueden constituir abanicos aluviales y llanuras de inundación (Figura 7). Los depósitos coluviales constituyen acumulaciones de fragmentos de rocas transportadas por los movimientos en masa.

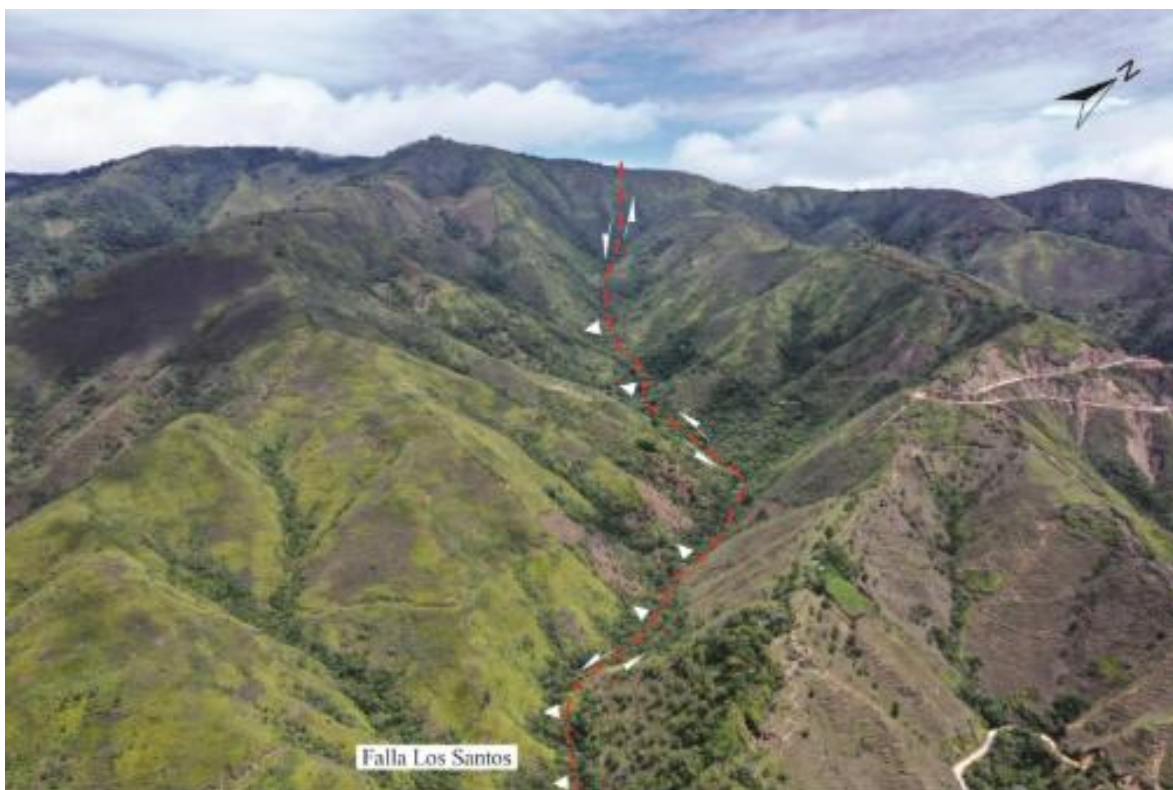
**Figura 20**

*Vista panorámica de la Falla Los Santos.*

**9.3.1.1. Falla Los Santos.** Denominada en un inicio como Falla Lebrija por Velandía (2017), que define esta falla de cinemática sinistral y componente inverso que hace parte del complejo estructural del Macizo de Santander y del sistema dominó transpresivo de Girón. En la zona de estudio, presenta una dirección aproximada NW-SE que colinda con el municipio de Mogotes. Esta estructura genera zonas de fracturamiento entre las unidades de la Formación Floresta y el Granito de Pescadero, favoreciendo el desarrollo de planos de debilidad y procesos de meteorización. Mientras que a nivel geomorfológico genera espolones de los cuales algunos de ellos presentan facetas triangulares.

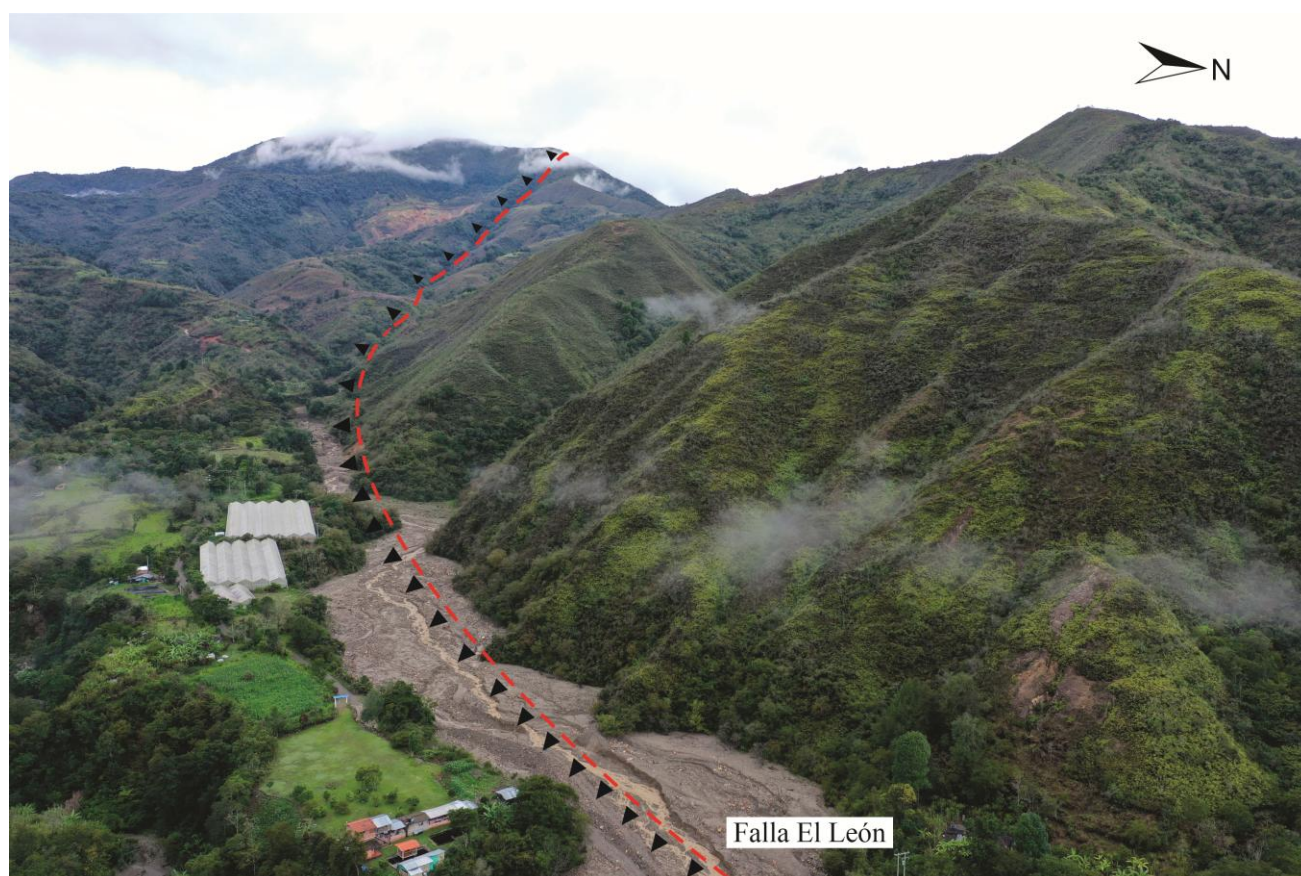
**Figura 22**

*Vista panorámica de la Falla El León tomada en la cuenca El León.*

**9.3.1.3. Falla El León.** Esta falla inversa presenta una dirección NE-SW, que se plantea como una falla de retrocabalgamiento de la Falla Boyacá, similar a la Falla Pueblo Viejo. En el área de estudio afecta las unidades que corresponden a los Esquistos del Chicamocha y Granito de Pescadero, generando la presencia de planos de debilidad y procesos de meteorización diferencial. Su expresión de subunidades geomorfológicas se evidencia mediante lomos de falla, espolones y colina estructural, reflejando un importante control estructural en la configuración del relieve y la estabilidad de laderas.

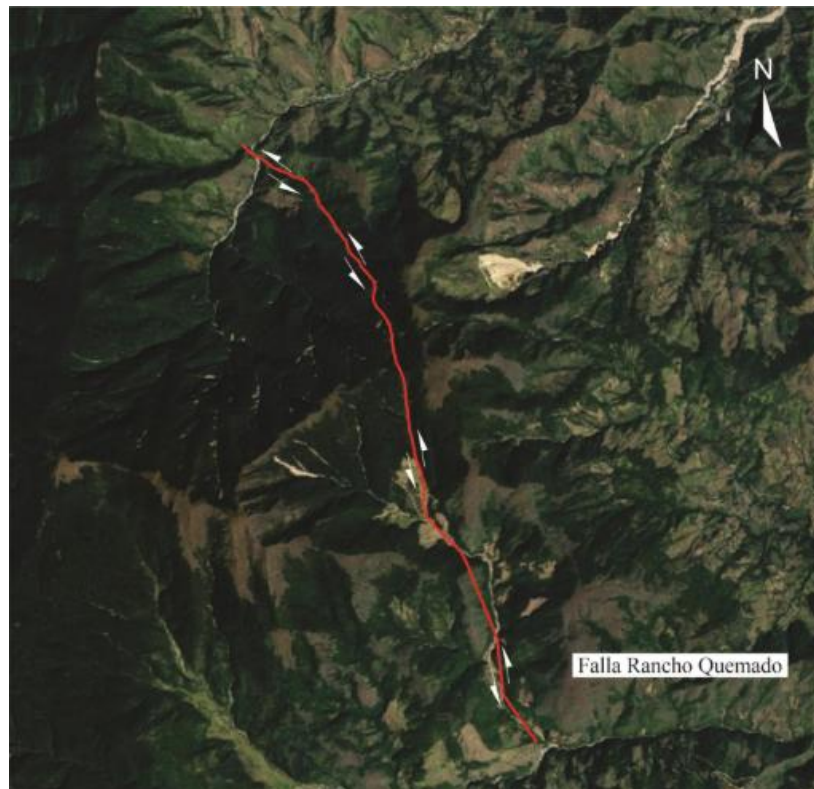
### Figura 23

*Falla Rancho Quemado vista desde Google Earth.*

**9.3.1.4. Falla Rancho Quemado.** La interpretación estructural de esta fallase realizó mediante fotointerpretación, debido a las limitaciones de acceso del área para verificación de campo, a partir de esto, presenta una dirección SE-NW de cinemática rumbo, sinistral y se encuentra al sur de la vereda Panamá afectando la Formación Floresta. Geomorfológicamente se relacionan lomos de falla y espolones.

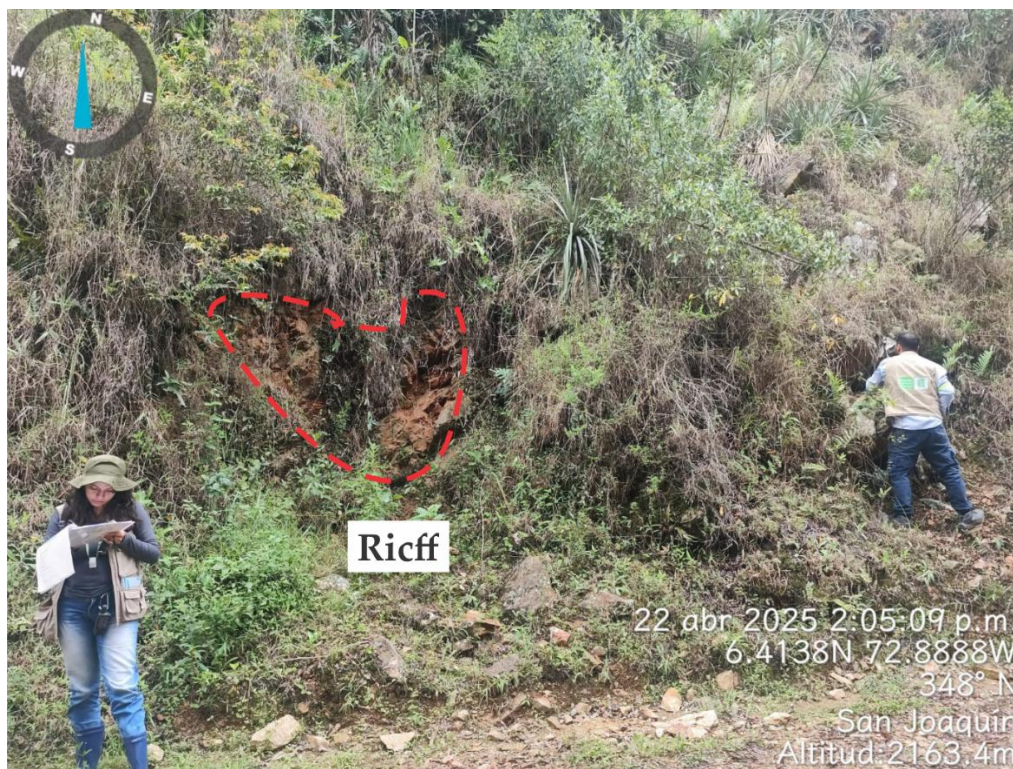
### Figura 6

Esta unidad es similar a cuarcitas compactas de grano medio-fino compuestas predominantemente de cuarzo, feldespato y pequeñas cantidades de moscovita. Su índice de resistencia se estima en un rango de GSI=40–60 y se clasifica como un macizo de calidad buena a media (Tipo III–IV). La resistencia a la compresión es sencilla y se sitúa entre 25–50 MPa, por lo que se considera una roca de dureza moderada a dura. El perfil de meteorización, tal como lo describe Dearman (1974), es de tipo II–III, ligeramente a moderadamente meteorizado, con coloración y planos formados por planos de debilidad secundaria. Las diaclasas medibles tienen orientaciones dominantes de 94/25° y 165/82°, con persistencias bajas (1–3 m), aberturas de 0–2 mm, sin rellenos arcillosos y una superficie suave y escalonada. Esta unidad se encuentra predominantemente en el flanco

*Estación UGS-12. Afloramiento de calidad intermedia de cuarcitas de la Formación Floresta.*

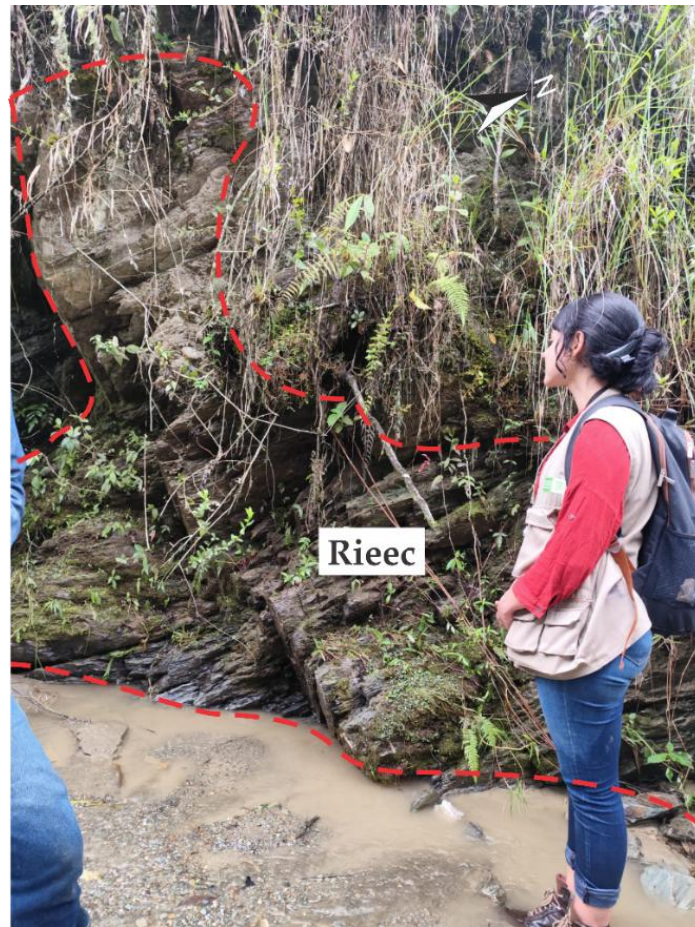
**Figura 8**

Compuesta principalmente por esquistos micáceos de grano fino, con foliación penetrativa y una orientación claramente definida, esta unidad presenta un índice de resistencia estimado de  $GSI=40-60$ , situándola en los macizos de calidad regular (Tipo V). Se estima que la resistencia a la compresión simple se encuentra en el rango de 25–50 MPa, clasificándose como roca moderadamente dura. Según Dearman (1974), se asocia a un grado de meteorización tipo III–IV, con alteración evidente, decoloración notable y debilitamiento de los planos de foliación. Las diaclasas observadas en esta unidad muestran orientaciones predominantes de  $062/90^\circ$  y  $321/72^\circ$ , con una persistencia baja ( $<1$  m), aberturas de 0–2 mm, superficies teñidas, suaves-planares. Además, presenta humedad frecuente en los planos, lo que aumenta la susceptibilidad a deslizamientos planares. Esta unidad se localiza en el flanco suroccidental del municipio, en la cuenca media del río San Joaquín, con una extensión aproximada de 75.39 ha.

*Estación UGS-38. Afloramiento de calidad intermedia de esquistos de Esquistos del Chicamocha.*

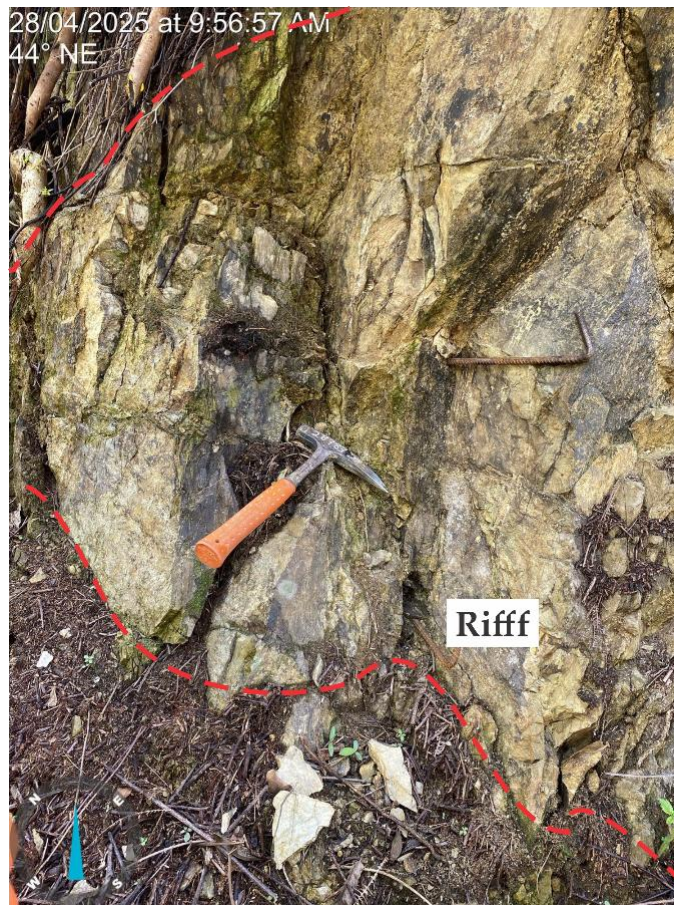
### Figura 9

Ella es de una unidad equivalente a filitas de grano muy fino, con una apariencia bien foliada y bandeada, compuesta de cuarzo, moscovita y menores ocurrencias de clorita. El índice de resistencia calculado es  $GSI=40-60$ , por lo que se clasifica como un macizo de calidad regular (Tipo IV–V). La resistencia a la compresión simple varía entre 25–50 MPa, lo que indica que es una roca moderadamente blanda. Según la clasificación de meteorización de Dearman (1974), pertenece a un tipo III, con decoloración general y desintegración progresiva en los planos de

*Estación UGS-60. Afloramiento de calidad intermedia de filitas de la Formación Floresta.*

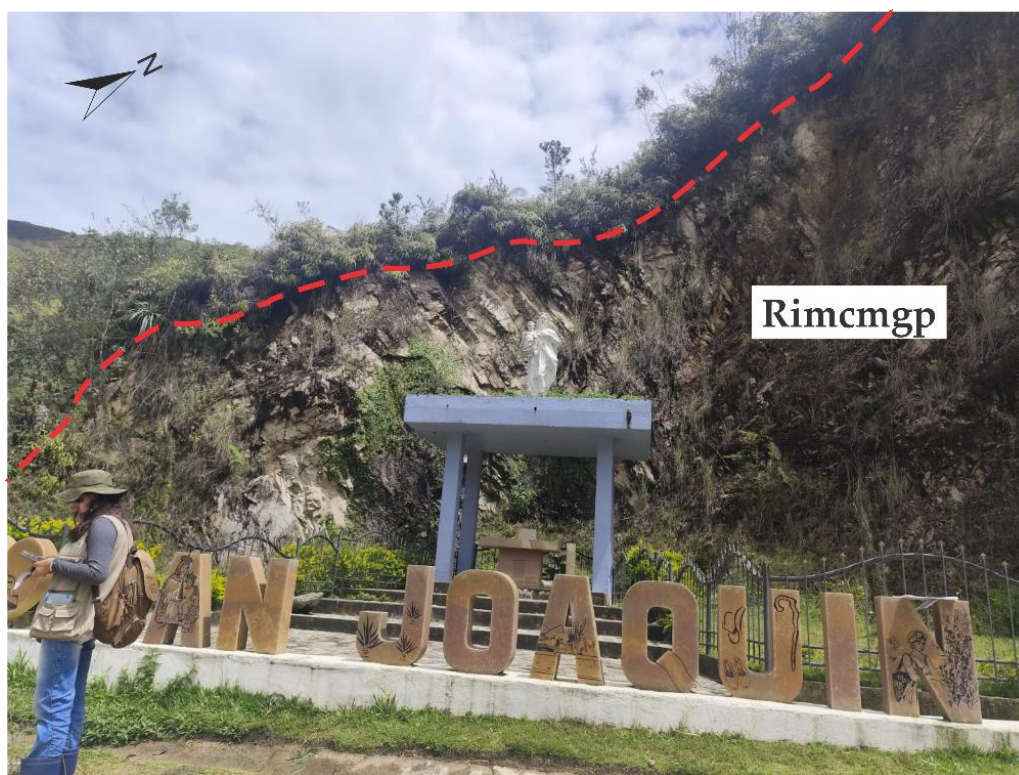
**Figura 10**

Esta unidad está compuesta por un volumen de monzogranito fanerítico de grano medio, que se conforma principalmente de cuarzo, feldespato potásico, plagioclasa y biotita. Una estimación aproximada le otorga un índice de resistencia de  $GSI=40-60$ , situándola en una calidad de macizo regular a buena (Tipo III–IV). La resistencia a la compresión simple es de 25–50 MPa, lo que la clasifica como roca moderadamente dura. El grado de meteorización se encuentra en el tipo II–III (Dearman, 1974), presentando una descoloración inicial y fracturas leves que no afectan los minerales. Se han observado diaclasas con orientaciones preferidas de  $213/87^\circ$  y  $321/72^\circ$ , con una persistencia baja (1–3 m), aperturas de 0 mm, relleno arcilloso y superficies suave-ondulada, sin humedad. Estas condiciones pueden favorecer procesos de inestabilidad en taludes pronunciados. Esta unidad se encuentra en el sector suroriental del municipio, en las estribaciones de la cuenca de la Quebrada Panamá, con una extensión de 64.5 ha.

*Estación UGS-11. Afloramiento de calidad intermedio de monzogranito del Granito de Pescadero.*

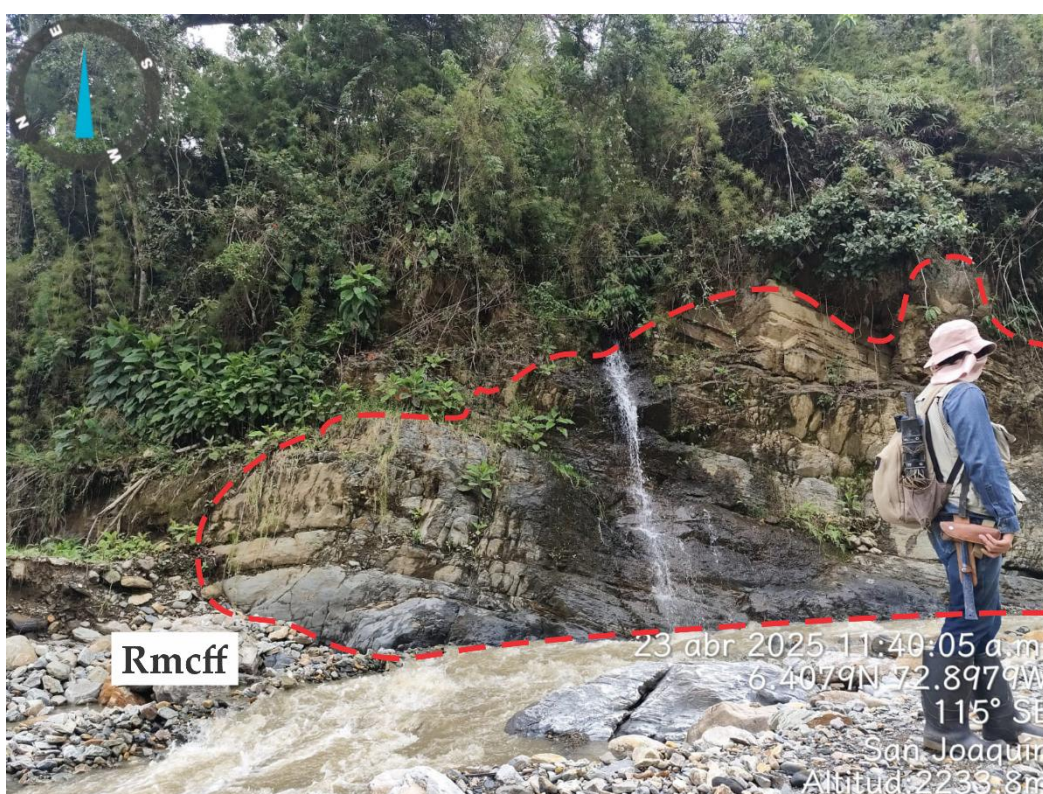
### Figura 11

Esta unidad se compone de cuarcitas que presentan una intensa fracturación y un avanzado estado de meteorización. Principalmente, está formada por cuarzo, con cantidades menores de feldespato y moscovita, de grano medio a fino. El macizo tiene un índice de resistencia estimado de  $GSI=25-40$ , lo que lo clasifica como de calidad deficiente (Tipo V–VI). Su resistencia a la compresión simple oscila entre 15–30 MPa, lo que indica que se trata de rocas blandas a moderadamente blandas. Según Dearman (1974), se observa un grado de meteorización tipo IV, caracterizado por una notable decoloración, intensa fracturación y pérdida de cohesión en los contactos de cuarzo. Se registraron diaclasas con orientaciones dominantes cercanas a  $190/50^\circ$  y  $270/70^\circ$ , con una persistencia baja a media (1–3 m), y aberturas que varían entre 0–2 mm, y superficies teñidas

*Estación UGS-16. Afloramiento de calidad mala de cuarcitas de la Formación Floresta en la Quebrada Panamá.*

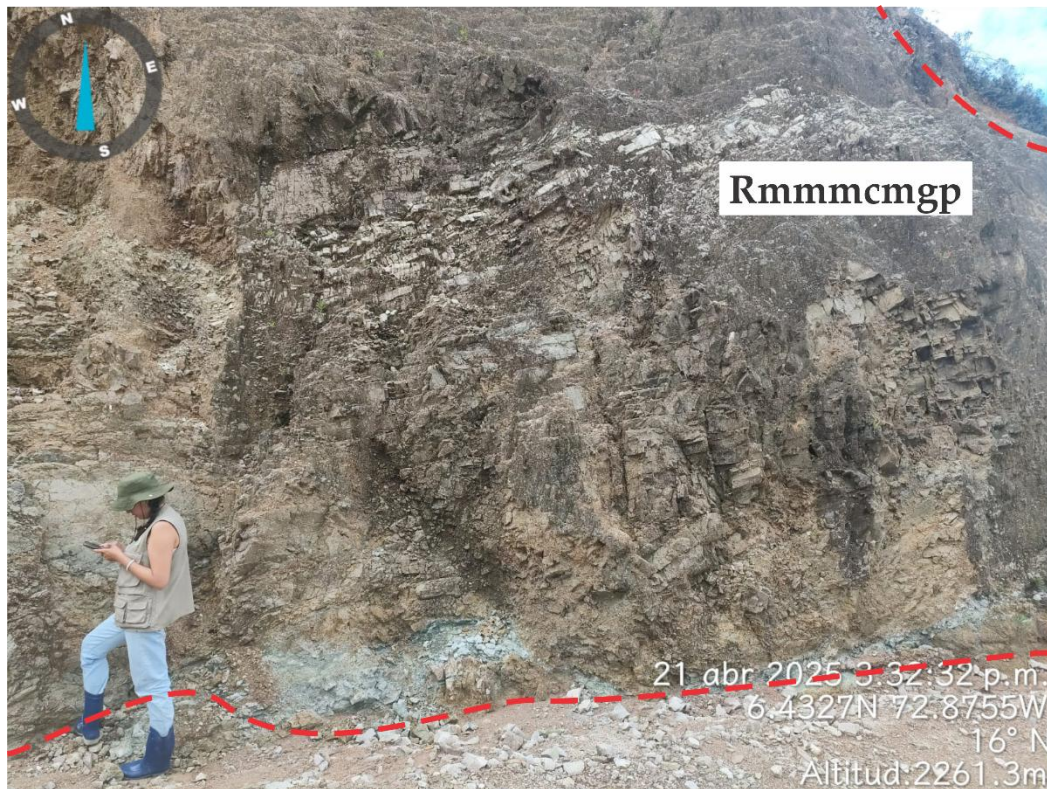
### Figura 20

Compuesta por un macizo monzogranítico intensamente alterado, esta unidad presenta una textura desintegrada con feldespatos kaolínicos, cuarzo fracturado y biotita cloritizada. Se estima

*Estación UGS-08. Afloramiento de muy mala calidad de monzogranito del Granito de Pescadero.*

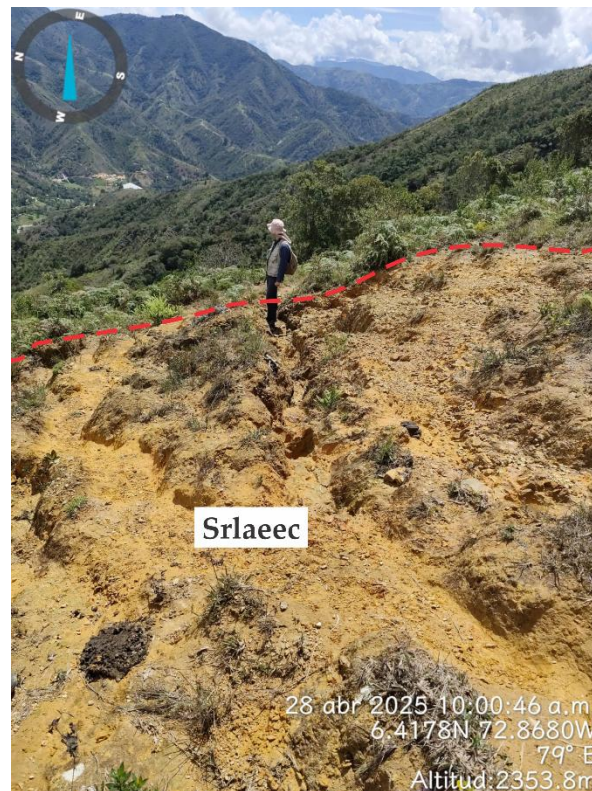
### Figura 24

Se trata de un suelo que resulta de la meteorización física (descomposición en planos de foliación) y química (formación de minerales arcillosos a partir de la alteración de micas). Su

*Estación UGS-56. Afloramiento de suelo residual limo-arenoso de esquistos de Esquistos del Chicamocha.*

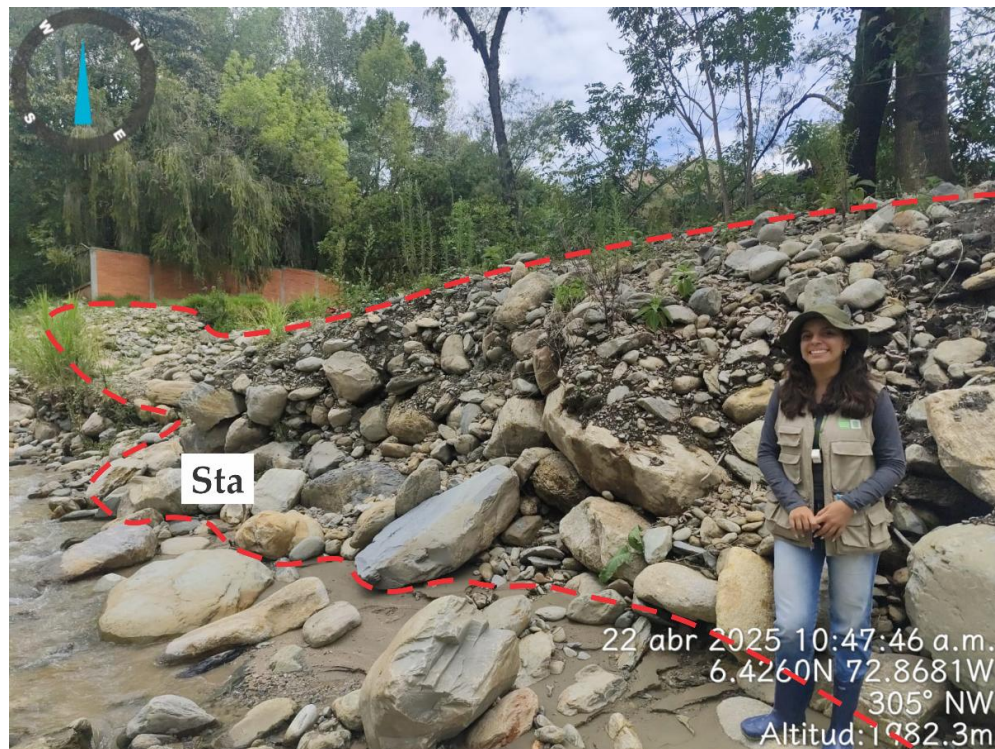
### Figura 26

Corresponden a depósitos aluviales de las quebradas Panamá y El León y de sus cursos relevantes, los cuales se encuentran situados en las zonas bajas del municipio, específicamente en las planicies y llanuras de inundación. Estos depósitos están compuestos por gravas, cantos y bloques que varían de subredondeados a redondeados, con una composición diversa que incluye rocas ígneas, metamórficas y sedimentarias, las cuales han sido transportadas y depositadas por la dinámica fluvial. La matriz de estos depósitos presenta un color amarillento gris (10YR 6/4 según

*Estación UGS-01. Afloramiento de suelo transportado aluvial de la Quebrada Panamá.*

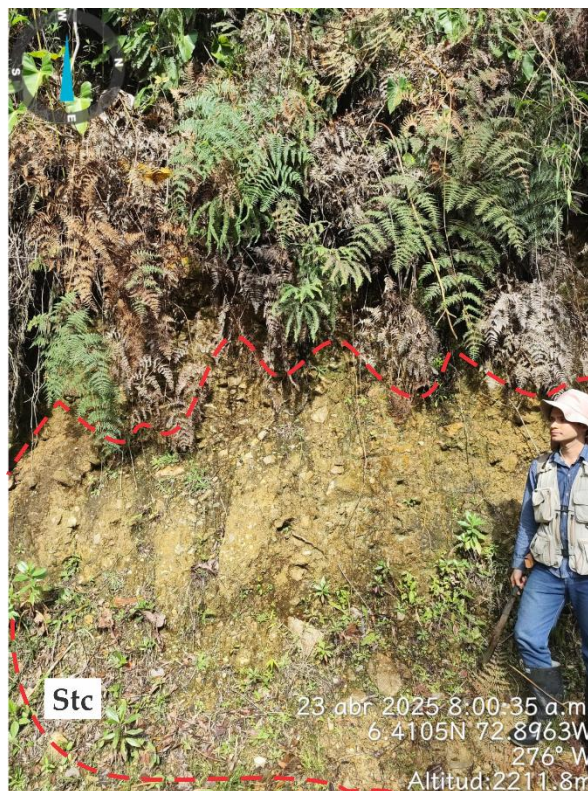
### Figura 27

Son suelos formados por procesos de movimientos en masa, que se desplazan hacia laderas y presentan variaciones en la pendiente de la zona de estudio. Los depósitos coluviales que se encuentran son clasto-soportados (10% matriz y 90% clastos) y matriz-soportados (90% matriz y 10% clastos), con texturas que varían entre arenosas y limo-arcillosas. La composición de los clastos está constituida por fragmentos de cuarcitas, esquistos y filitas, siendo 5Y 7/4 y 7.5R 6/3 los

*Estación UGS-13. Suelo transportado coluvial antiguo en la vía de la vereda Panamá.*

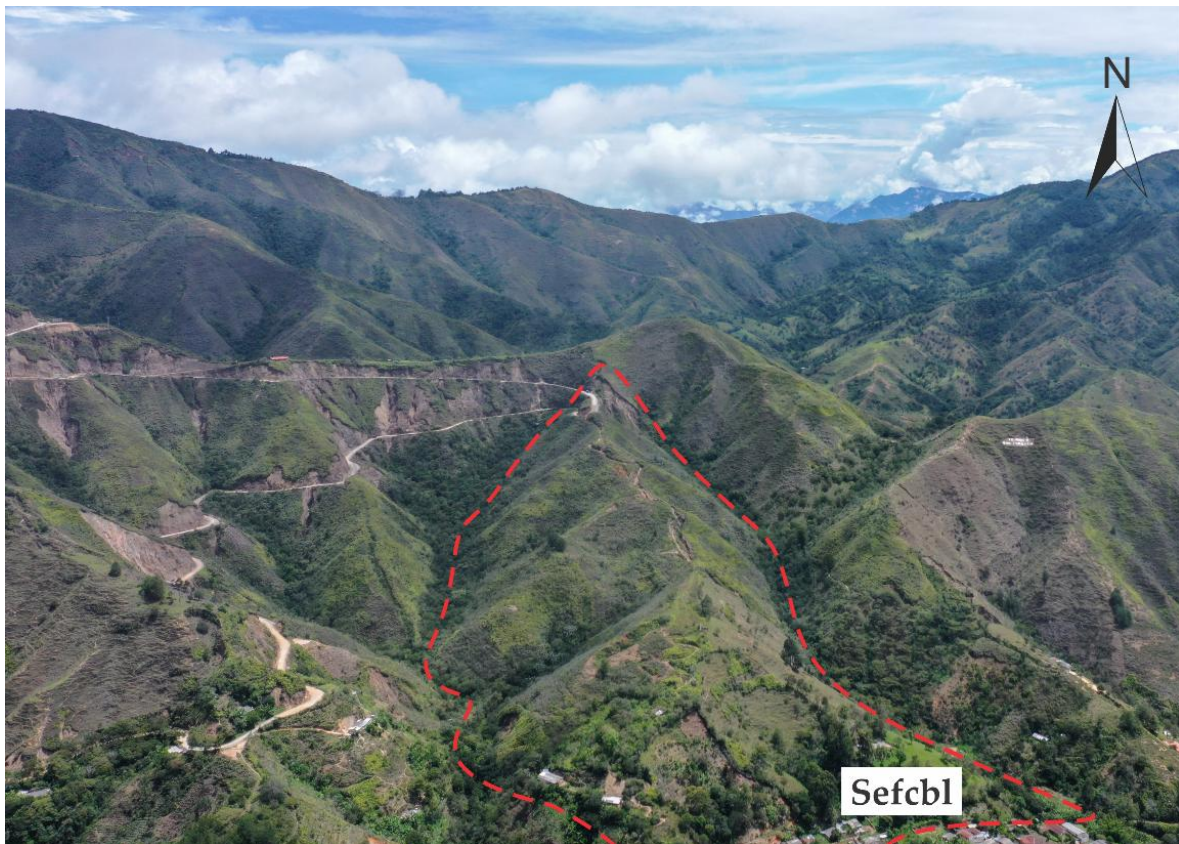
### Figura 33

Corresponde a una saliente natural cuyo relieve relativo es menor de 100 metros y la longitud del eje principal del espolón varía entre 1000 y 1250 metros. Esta geoforma se desprende de estructuras mayores que corresponden a procesos de fallamiento y erosión diferencial sobre rocas de calidad muy mala del monzogranito del Granito de Pescadero. Es producto de fallamiento inverso y de rumbo que generan truncamientos a manera de facetas triangulares. Los espolones facetados se encuentran en los márgenes de la quebrada Panamá y su dinámica se asocia a la falla Pueblo Viejo que tiene componente inverso. Abarca el 0.57% del área total de estudio.

*Espolón facetado bajo de longitud larga (Sefcbl).*

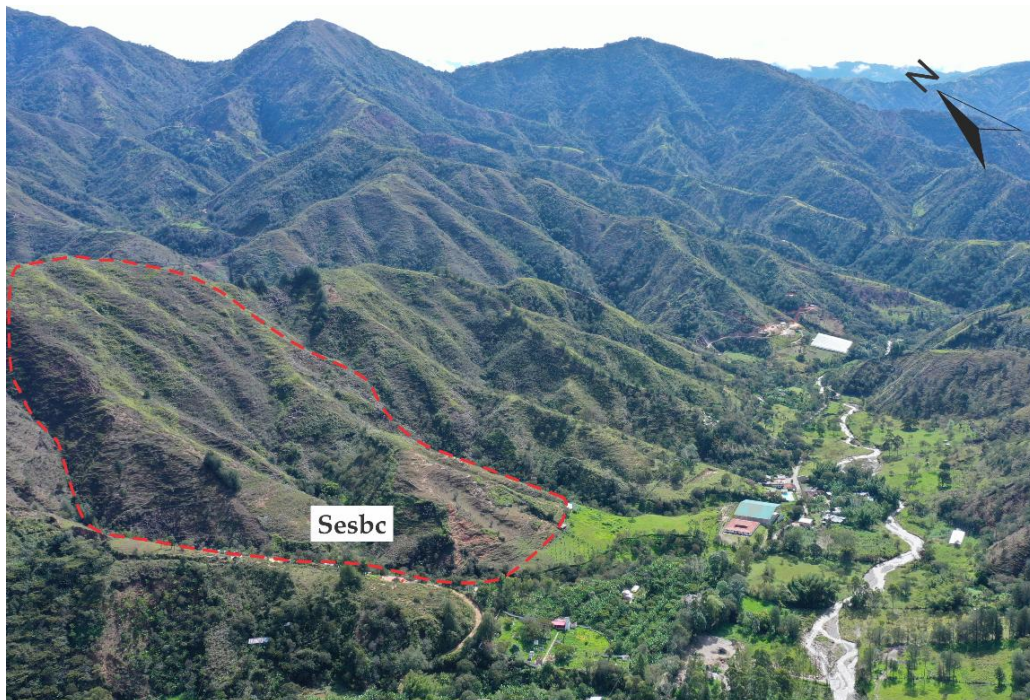
### Figura 36

Prominencia con configuración ondulada que se encuentra de forma perpendicular con respecto a la falla predominante del área, falla Pueblo Viejo. El rasgo distintivo de esta geoforma consiste en que su diferencia de altura se encuentra en un rango de 50 a 100 metros y la longitud de su eje mayor varía de 250 a 500 metros.

*Espolón bajo de longitud corta (Sesbc).*

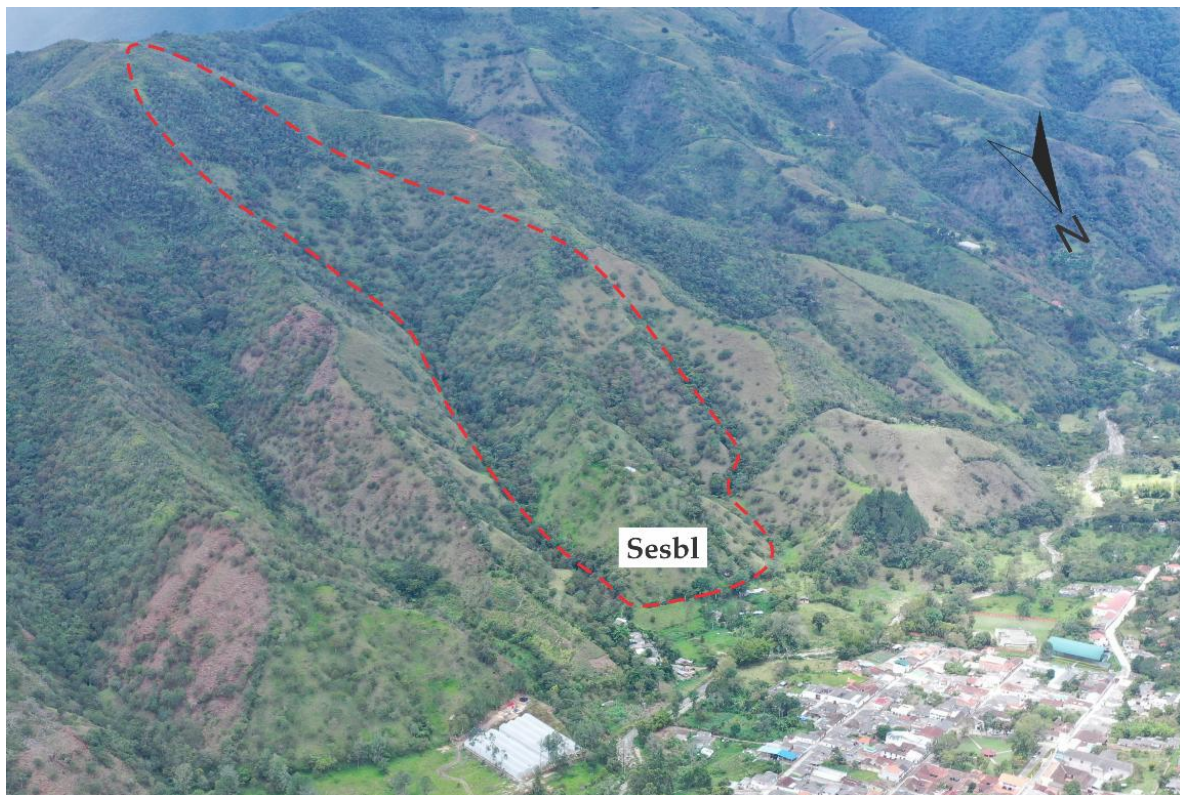
### Figura 37

Esta unidad se caracteriza por un relieve relativo entre 50 y 100 metros y una longitud en el eje principal en el rango de 1000 a 1250 metros. Corresponde a una saliente de forma alomada orientada perpendicularmente con respecto a la falla principal, desarrollada sobre rocas de distinta calidad ígneas del Granito de Pescadero y metamórficas de las formaciones Floresta y Silgará. Sus laderas exhiben longitudes variables con pendientes que transicionan de abruptas a inclinadas, encontrándose limitada por una red de drenajes subparalela. Se encuentra distribuida uniformemente en toda el área de estudio, con unidades en las veredas Panamá, Santa Barbara, San Ignacio y Santa Clara, por lo que su génesis está asociada a la dinámica de las dos fallas principales de las cuencas; falla Pueblo Viejo y El León. La geoforma comprende el 5.74% del área total de estudio.

*Espolón bajo de longitud larga (Sesbl).*

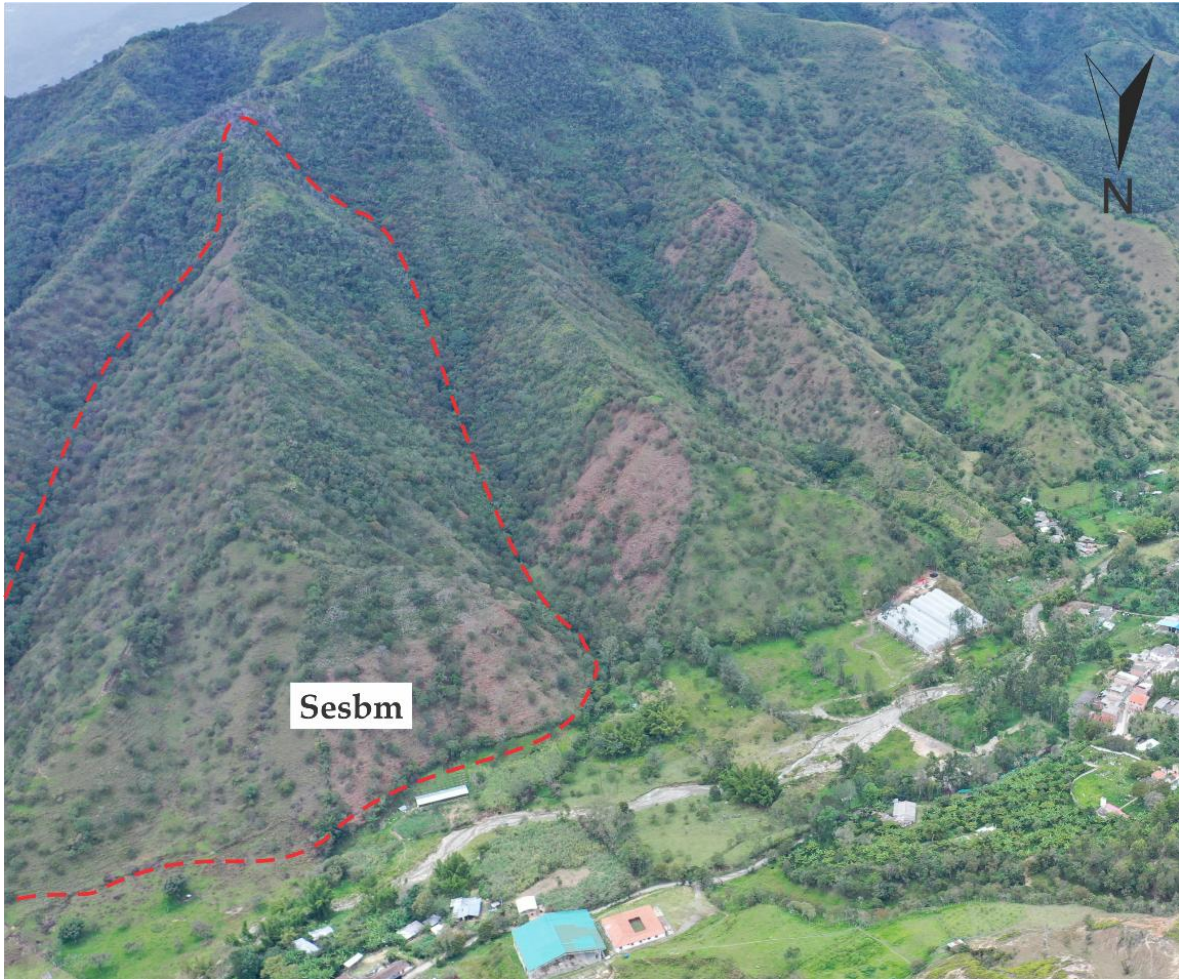
**Figura 38**

Se trata de aquella saliente de morfología ondulante que se dispone perpendicularmente a la tendencia de la falla principal. Los procesos denudativos han modificado sus laderas, las cuales presentan variación en sus longitudes con pendientes desde inclinadas hasta muy abruptas. Limitada por sistemas de drenaje subparalelos, esta geoforma se distingue particularmente por presentar un relieve relativo que varía entre 50 y 100 metros y una extensión del eje principal entre 500 y 1000 metros. Esta unidad ocupa el 8.04% de toda el área de estudio y se puede encontrar en las veredas Panamá, Santa Barbara, San Ignacio y Santa Clara.

*Espolón bajo de longitud larga (Sesbl).*

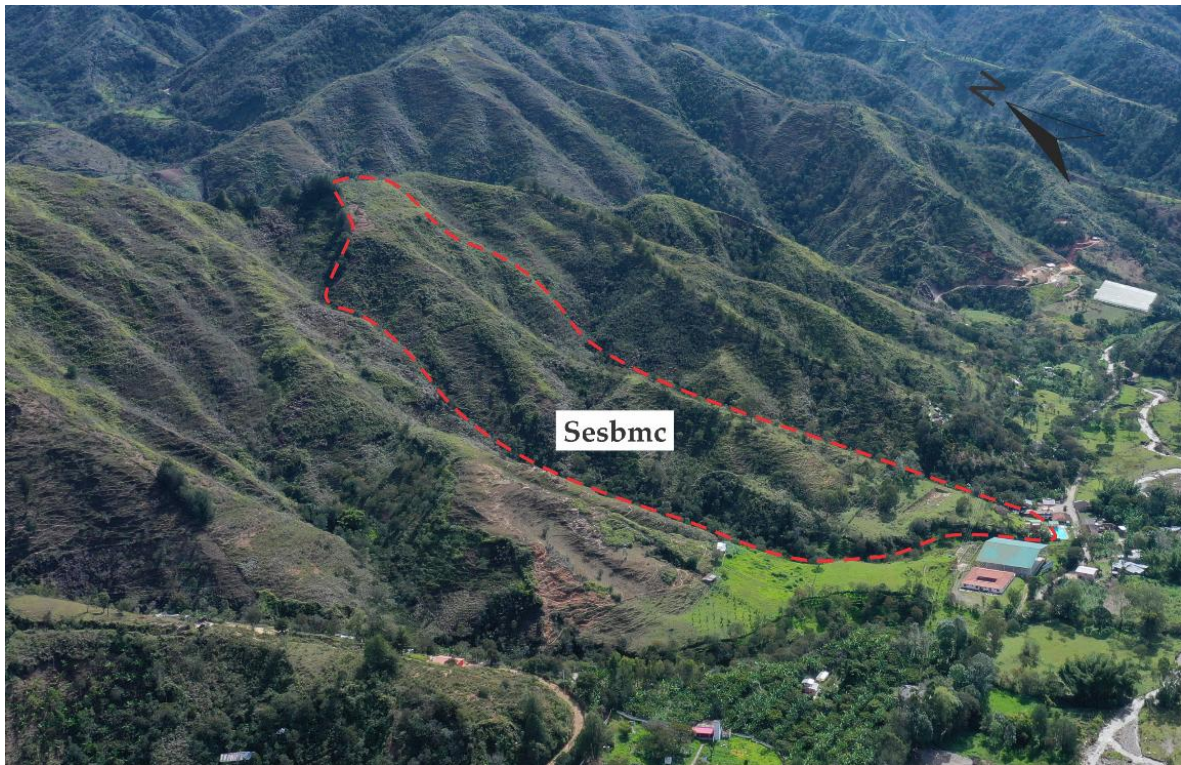
**Figura 39**

Elevación alomada que se orienta perpendicularmente a la falla dominante del área y que se encuentra delimitada por drenajes con configuración paralela a subparalela. Está conformada sobre rocas de calidad muy mala de monzogranito del Granito de Pescadero. Lo que particulariza esta unidad es que su diferencia de altura se encuentra en el rango de 50 a 100 metros y la longitud de su eje mayor no supera los 250 metros. Se encuentra ubicada en la vereda Santa Barbara y su porcentaje de área es del 0.16%.

*Espolón bajo de longitud muy corta (Sesbmc).*

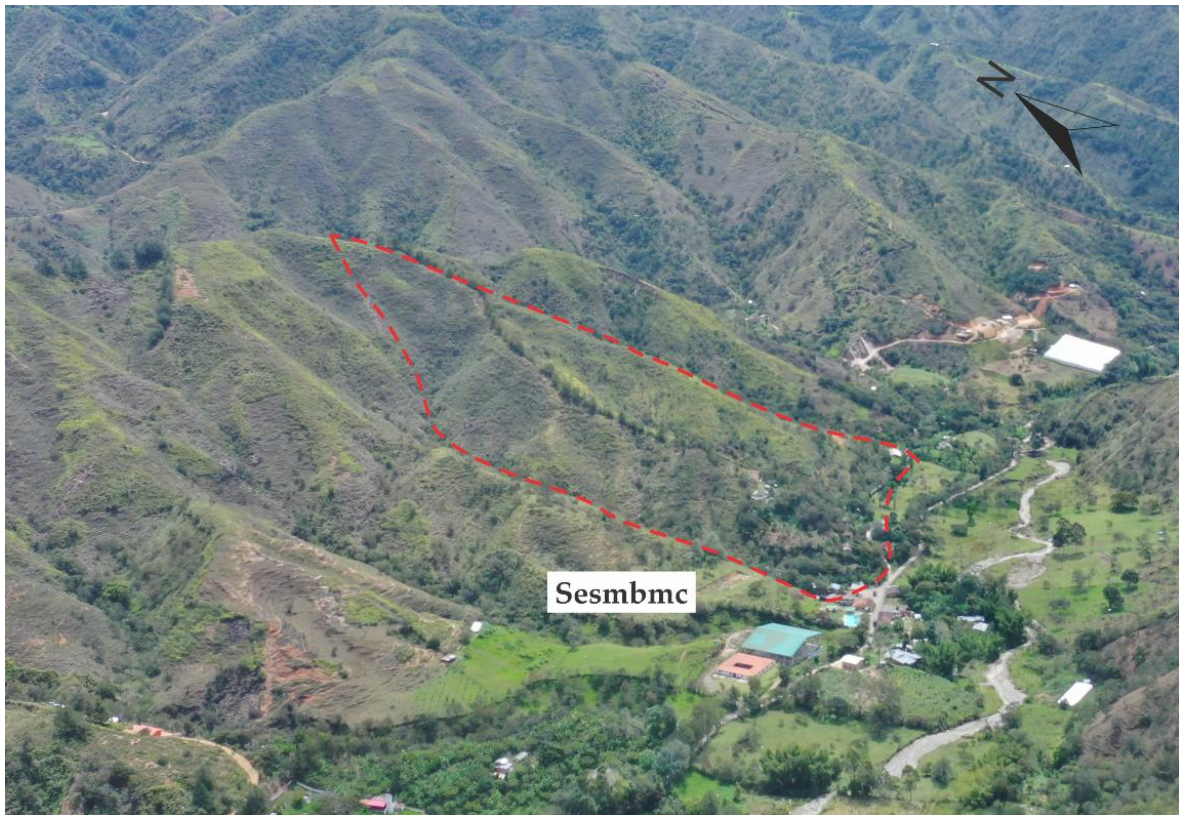
**Figura 42**

Esta geoforma se caracteriza por tener un relieve relativo menor de 50 metros y una dimensión en su eje longitudinal principal inferior a 250 metros. Constituye una elevación ondulante que se extiende perpendicularmente a la línea de la falla principal del área. Se encuentra en la vereda Santa Barbara por lo que su formación se debe a la dinámica de la falla Pueblo Viejo. Abarca el 0.1% del área total. Se limita por una red de drenaje paralela a subparalela y las laderas que la componen presentan una pendiente que varía entre inclinada y abrupta.

*Espolón muy bajo de longitud muy corta (Sesmbmc).*

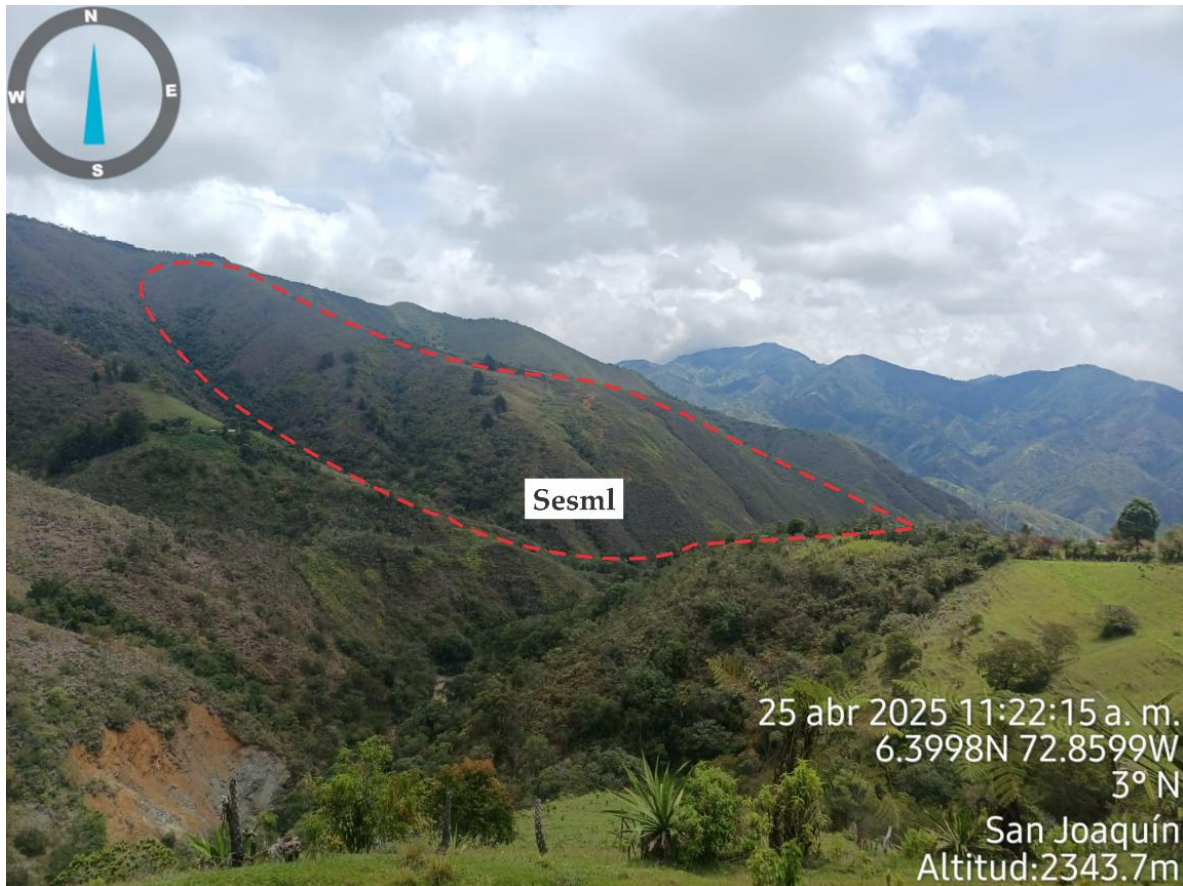
**Figura 43**

Esta geoforma consiste en una saliente alomada que se presenta de manera perpendicular respecto a la falla principal. Establecida sobre rocas ígneas del Granito de Pescadero y metamórficas de la Formación Floresta, se delimita por redes de drenaje de disposición paralela a subparalela. Los procesos denudativos han modelado sus laderas atenuando las pendientes desde muy inclinadas hasta muy abruptas. La singularidad de esta unidad reside en que su diferencia de relieve varía en un rango de 100 a 400 metros y la longitud de su eje mayor va desde los 1000 hasta los 1250 metros. Se ubica en las veredas Panamá y Santa Clara, donde ocupa el 2.80% del área total estudiada.

*Espolón moderado de longitud larga (Sesml).*

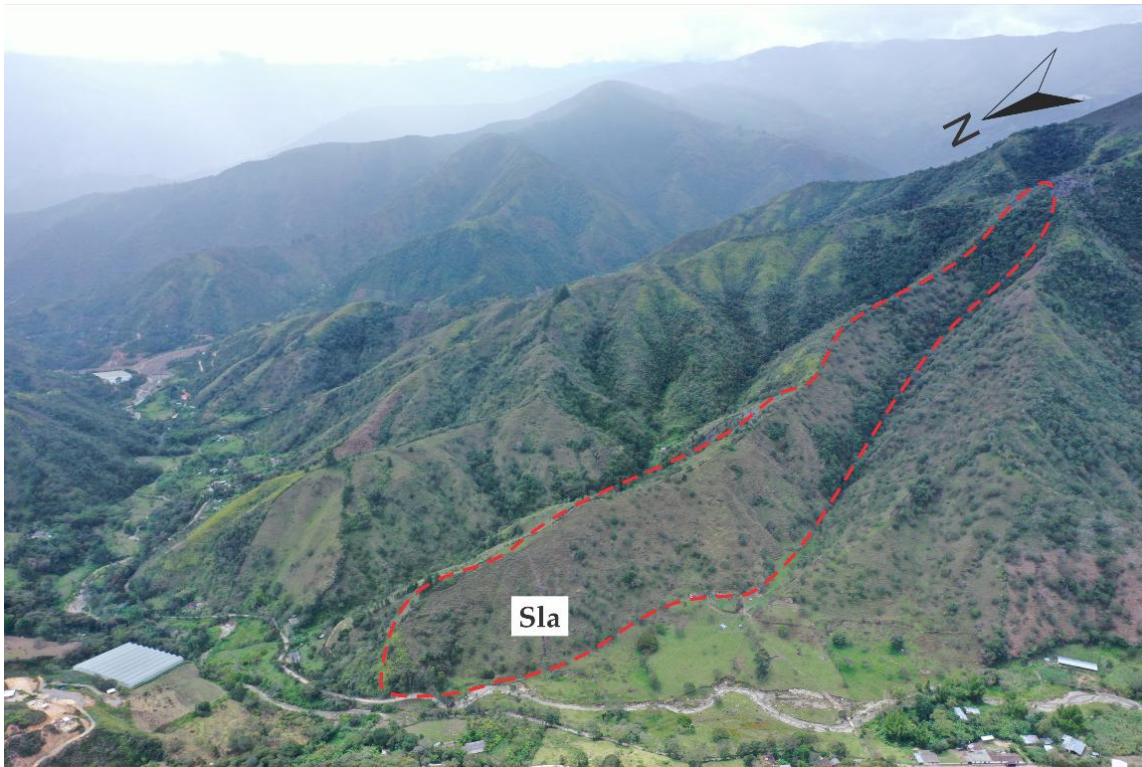
**Figura 46**

Consiste en un área plana con geometría rectilínea u ondulada que presenta pendientes entre  $16^\circ$  y  $20^\circ$  y puede extenderse entre 50 y 250 metros de longitud. El desarrollo de esta unidad está vinculado a la acción de los drenajes. Estas morfologías son susceptibles al desarrollo de fenómenos erosivos y movimientos en masa de tipo caída. La ladera abrupta asociada al ambiente estructural se ubica en los límites entre las veredas Santa Barbara y San Ignacio y se relaciona

directamente a la dinámica de la falla Pueblo Viejo. Abarca el 0.27% del área estudiada y se desarrolla sobre rocas de calidad muy mala de monzogranito del Granito de Pescadero.

*Ladera abrupta (Sla).*
