Caracterización de las unidades geológicas superficiales (UGS) y subunidades geomorfológicas (SGMF) a escala 1:25.000 para el municipio de San Joaquín, Santander, como una herramienta en la evaluación de los factores de inestabilidad superficial.

Trabajo de grado para optar por el título de geólogas

Universidad Industrial de Santander  
Facultad de Ingenierías Fisicoquímicas  
Escuela de Geología  
Bucaramanga  
2026

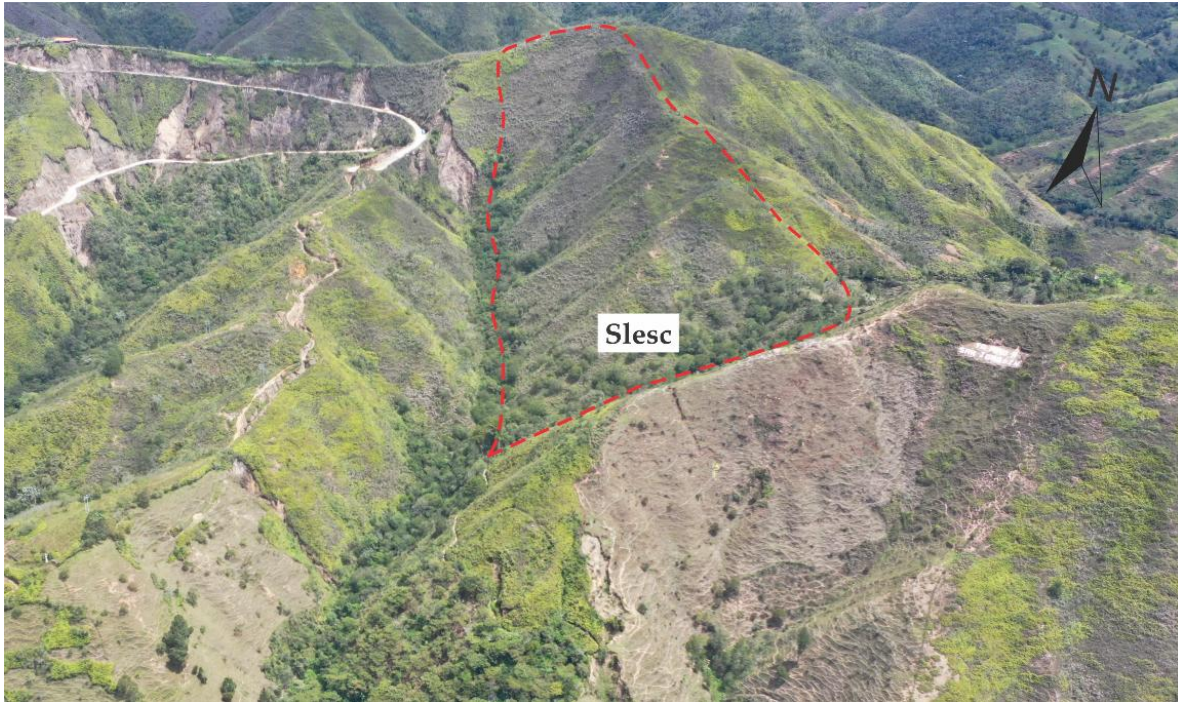
**Figura 47**

Corresponde a una superficie plana de configuración recta u ondulada con pendientes que varían entre  $31^\circ$  y  $45^\circ$ , cuya extensión longitudinal puede superar los 500 metros. Se relaciona a estructuras mayores que se ubican de manera perpendicular a la falla principal. Estas laderas se ubican en las veredas Santa Barbara, San Ignacio y Panamá, donde ocupan el 6.68% de la superficie total. En estas geoformas se pueden manifestar procesos erosivos y movimientos en masa tipo caída.

*Ladera escarpada (Slesc).*

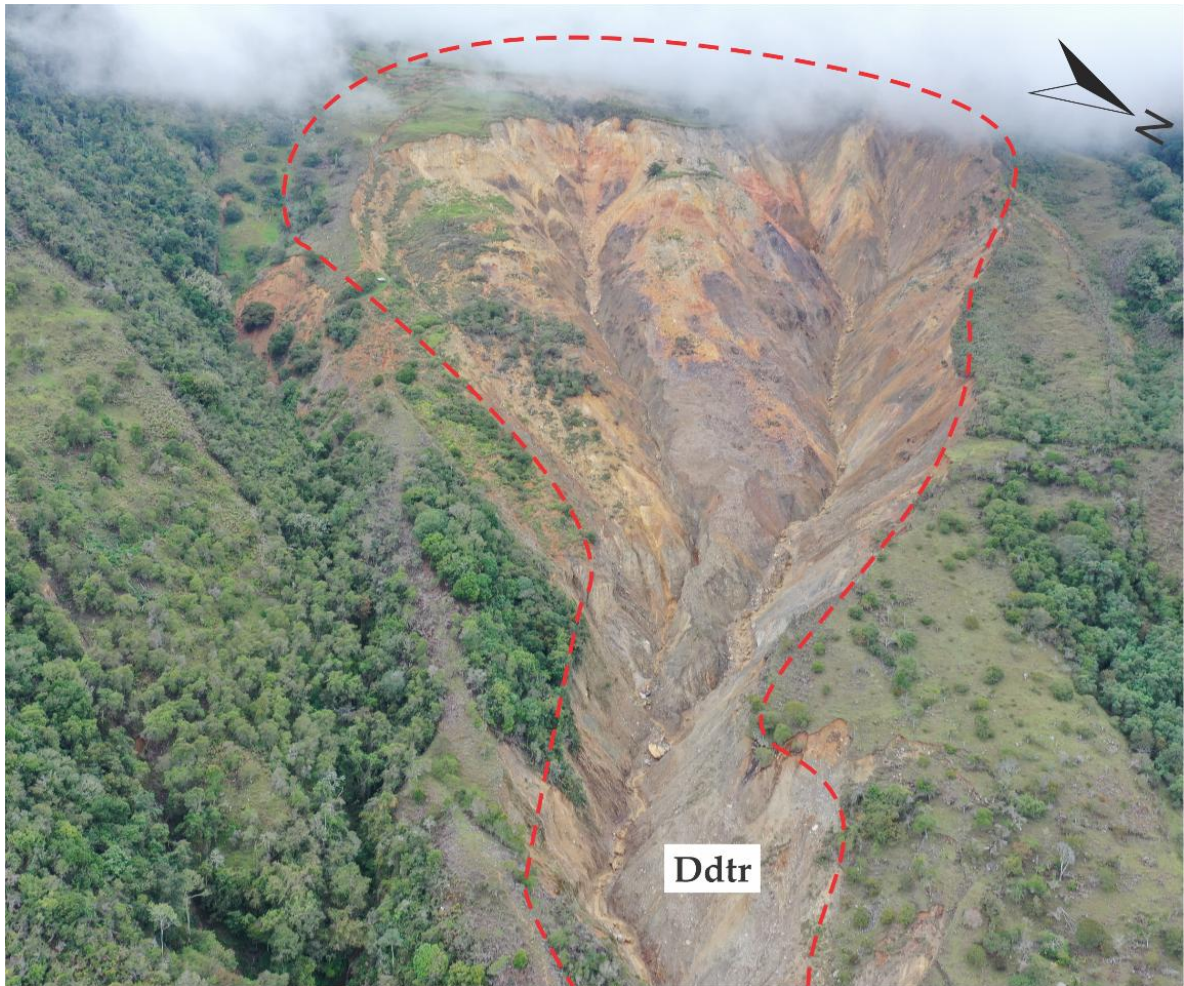
### Figura 53

Esta subunidad presenta una configuración cónica o lobular con forma de ladera que varía desde aplanada hasta ligeramente ondulante. Se caracteriza por pendientes abruptas a escarpadas con curvatura variante entre plana a convexa. Su formación se asocia con el movimiento de rocas o tierra por una superficie de falla. Se encuentra en sectores intensamente fracturados o en zonas de contacto entre la roca y los depósitos superficiales que la cubren. La dinámica de estos procesos se desarrolla principalmente sobre rocas de calidad muy mala de esquistos de la unidad Esquistos

*Cono de deslizamiento traslacional (Ddtr).*

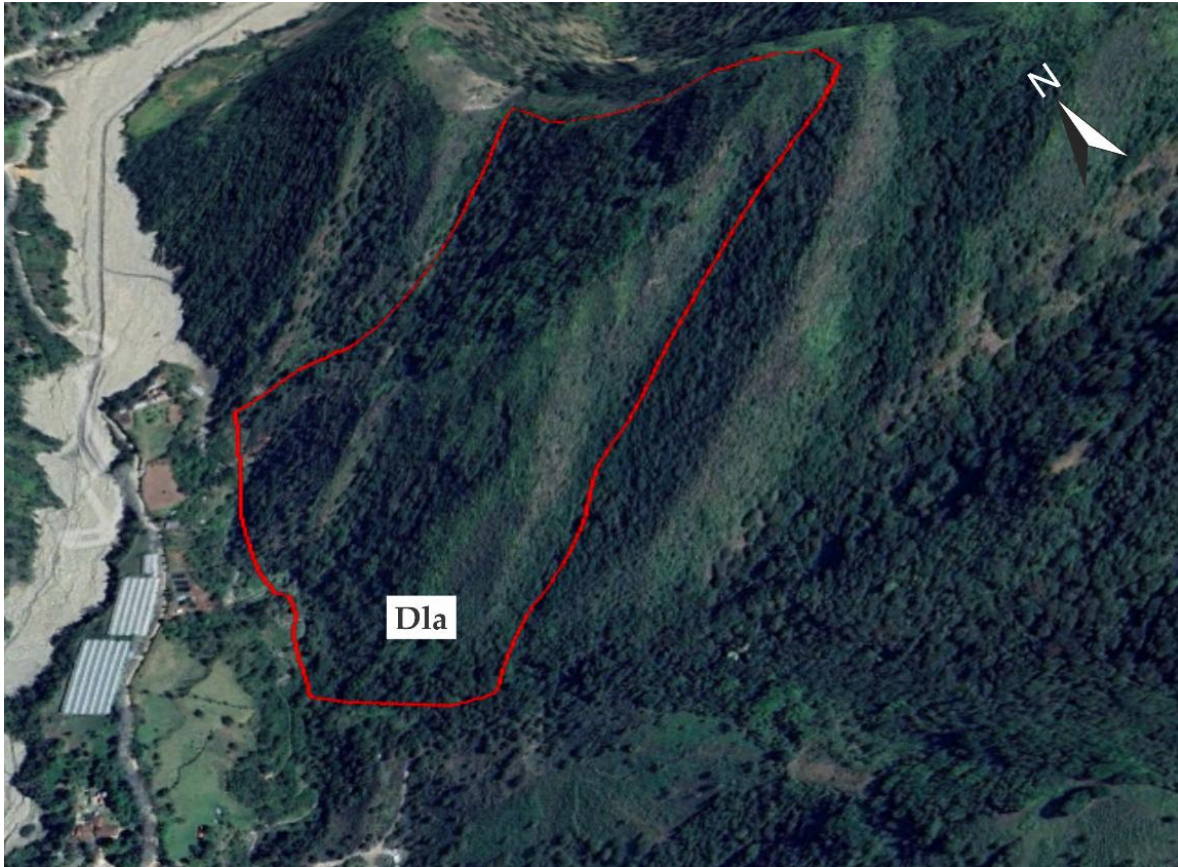
**Figura 55**

Corresponde a la superficie del terreno que presenta pendientes características entre  $16^\circ$  y  $35^\circ$ , de longitud moderadamente larga y forma plana que tiende a convexa. Presenta procesos erosivos como cárcavas y surcos. Se encuentra sobre rocas de calidad mala a intermedia de monzogranito de la unidad Granito de Pescadero en la vereda Santa Clara y corresponde al 0.36% de área total.

*Ladera abrupta (Dla).*

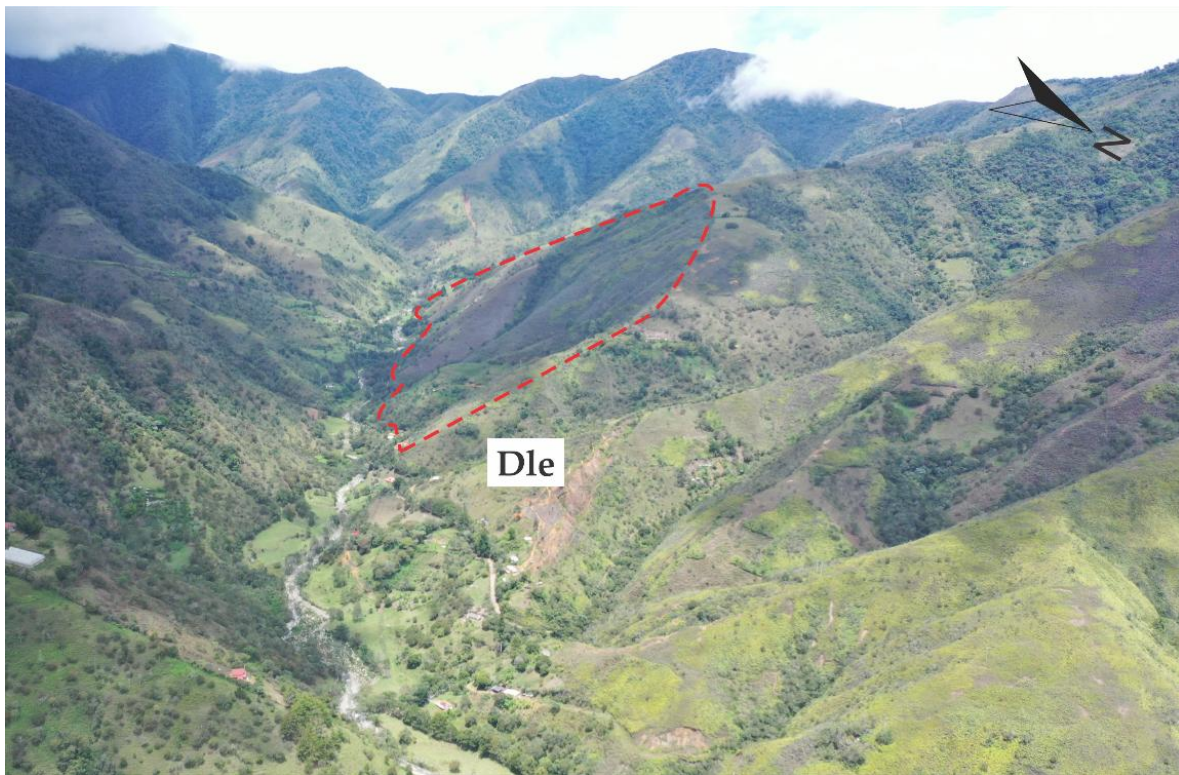
### Figura 56

*Ladera Erosiva (Dle).*

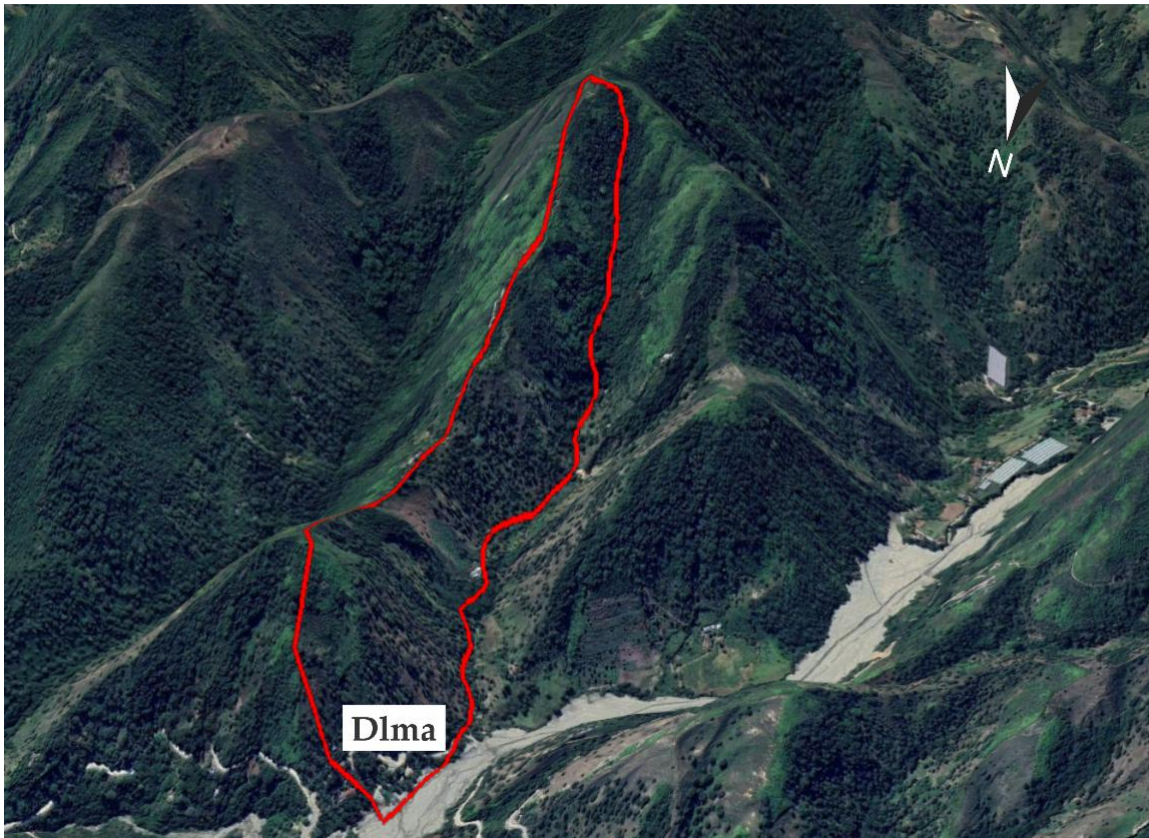
### Figura 58

Se define como una superficie del terreno que presenta pendientes con inclinaciones entre 20° y 30°, de extensiones moderadas a extremadamente largas (<250 m) y morfologías cóncavas que tienden a planas. En estas geoformas predominan los procesos erosivos intensos y movimientos en masa. Se encuentran principalmente en la vereda Santa Clara, sobre rocas de calidad

*Ladera muy abrupta (Dlma).*

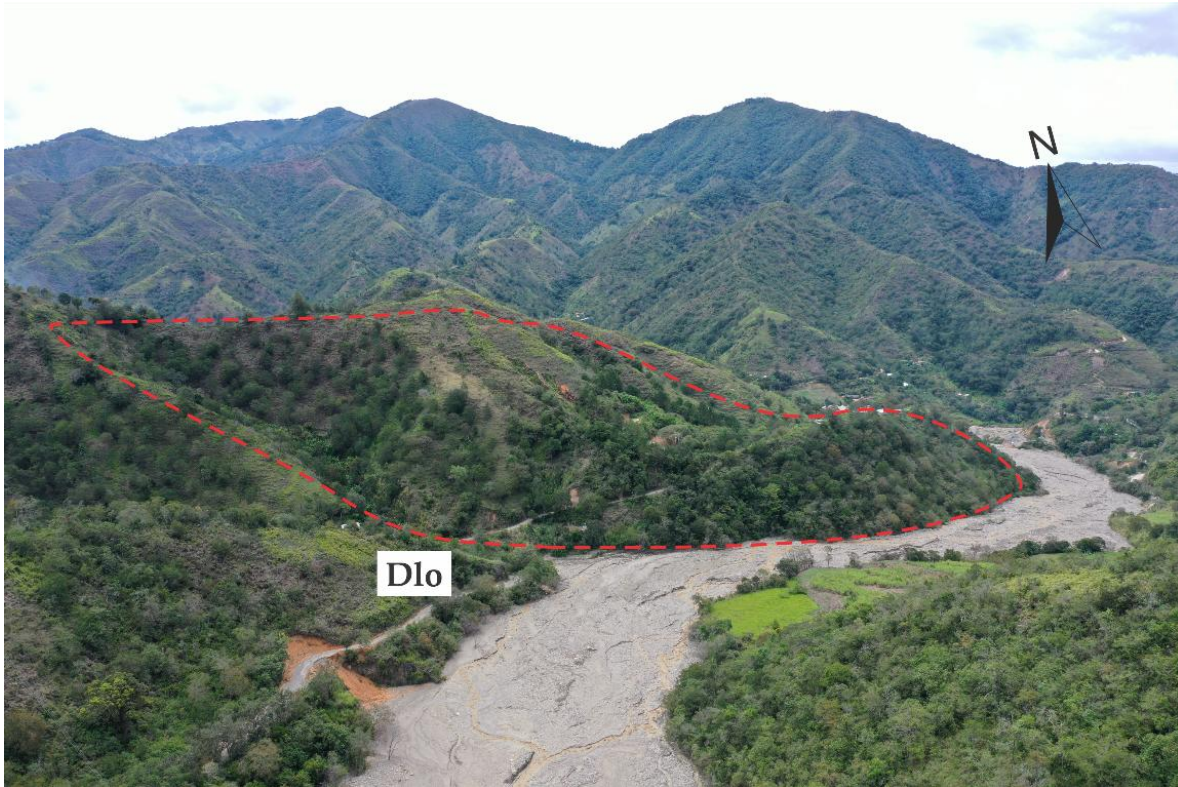
**Figura 59**

Esta geoforma se describe como una superficie de corta extensión inclinada cuyas laderas presentan pendientes que varían entre  $15^\circ$  y  $45^\circ$ . La ladera ondulada se caracteriza por desarrollar formas cóncavas y convexas, con un patrón de drenaje subparalelo. Su formación se asocia a procesos erosivos que actúan sobre las rocas de calidad mala del monzogranito del Granito de Pescadero. Corresponde al 0.35% del área total y se sitúa en la vereda Santa Clara.

*Ladera ondulada (Dlo).*

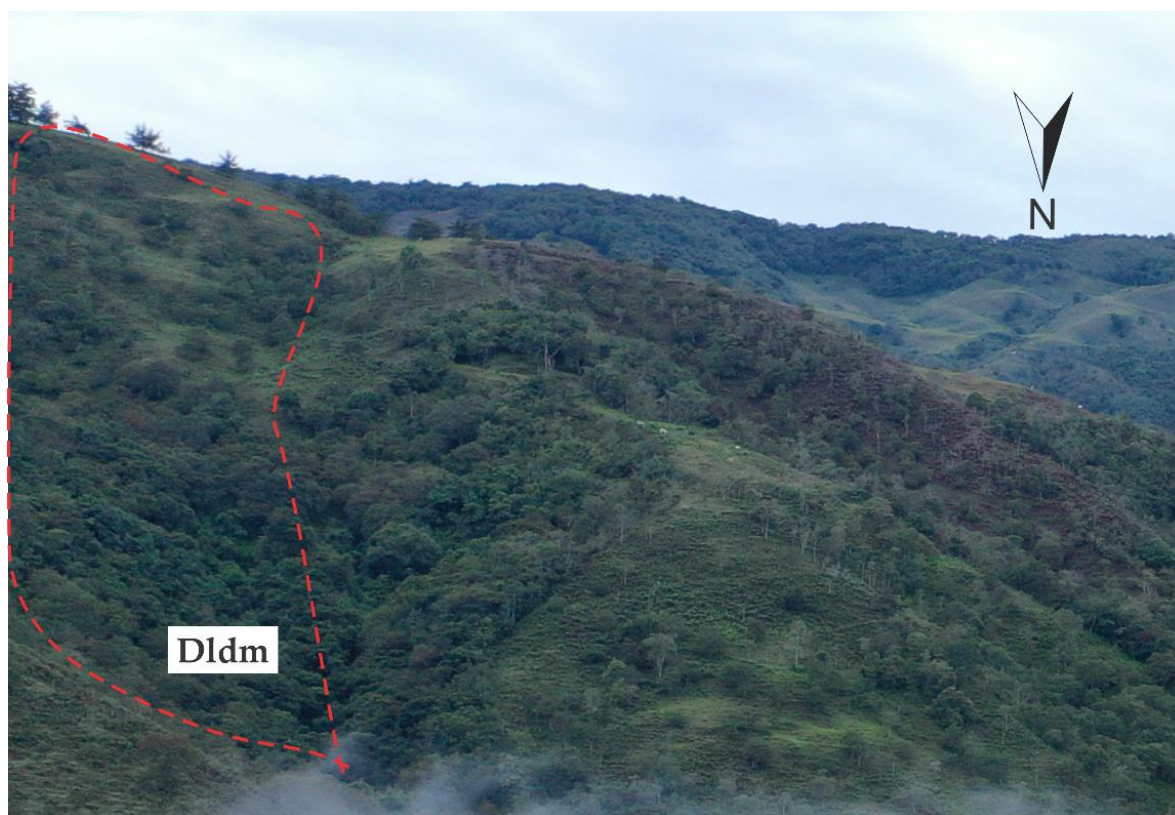
**Figura 61**

Representa una prominencia topográfica con altura promedio de 100 metros y longitud característica de aproximadamente 500 metros. Esta geoforma se encuentra orientada transversalmente respecto al drenaje principal de la cuenca, que en este caso es la quebrada El León. Sus laderas exhiben formas mayoritariamente convexas y pendientes muy inclinadas ( $11^{\circ}$  -  $15^{\circ}$ ), se encuentra en la vereda Santa Clara y su área total es equivalente al 0.36% de la zona estudiada.

*Loma denudada de longitud media (Dldm).*

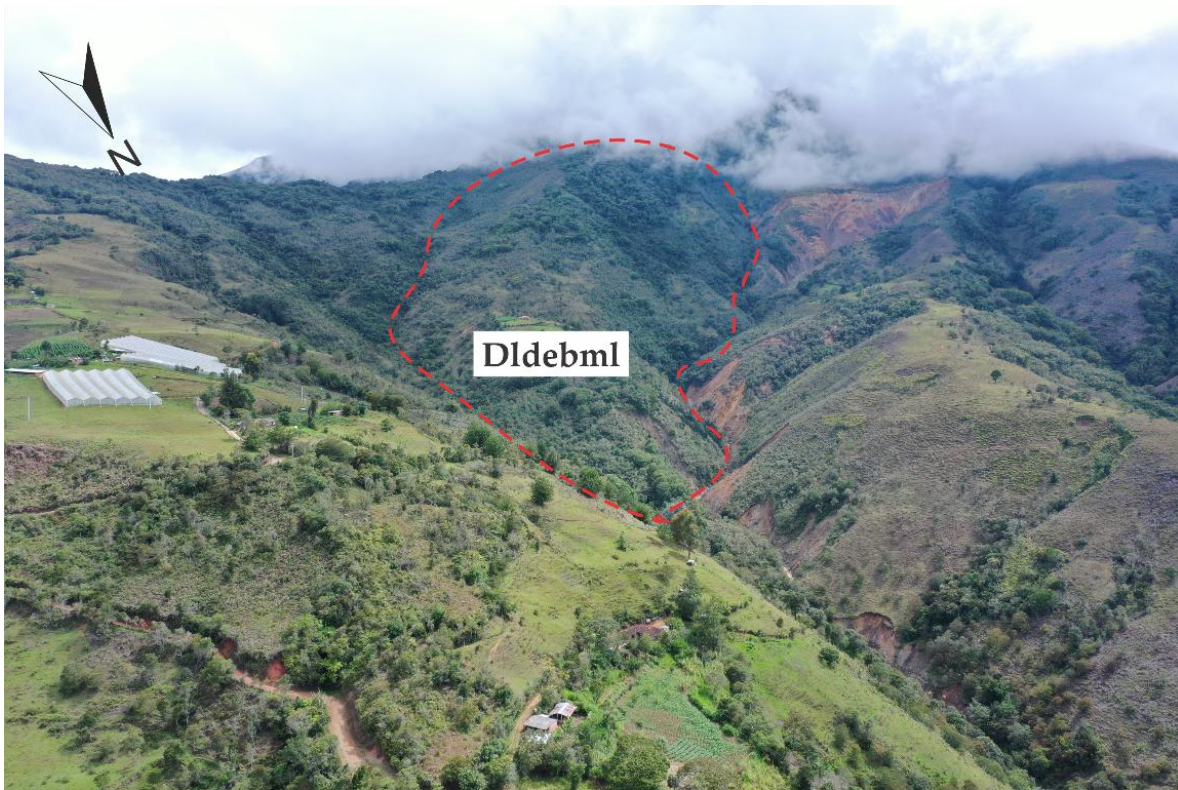
**Figura 65**

Elevación del terreno alargada y alomada que presenta un relieve relativo inferior a 100 metros, con dimensiones en sus ejes mayores que superan los 1250 metros de extensión. Estas unidades morfológicas se disponen de manera perpendicular respecto al drenaje predominante. Sus laderas varían entre inclinadas a escarpadas, con formas cóncavas y convexas. La formación de esta geoforma obedece fundamentalmente a los procesos erosivos que actúan sobre la superficie. Ocupa el 4.41% del área de estudio y se encuentra en la vereda Santa Clara.

*Lomo denudado bajo de longitud muy larga (Dldebml).*

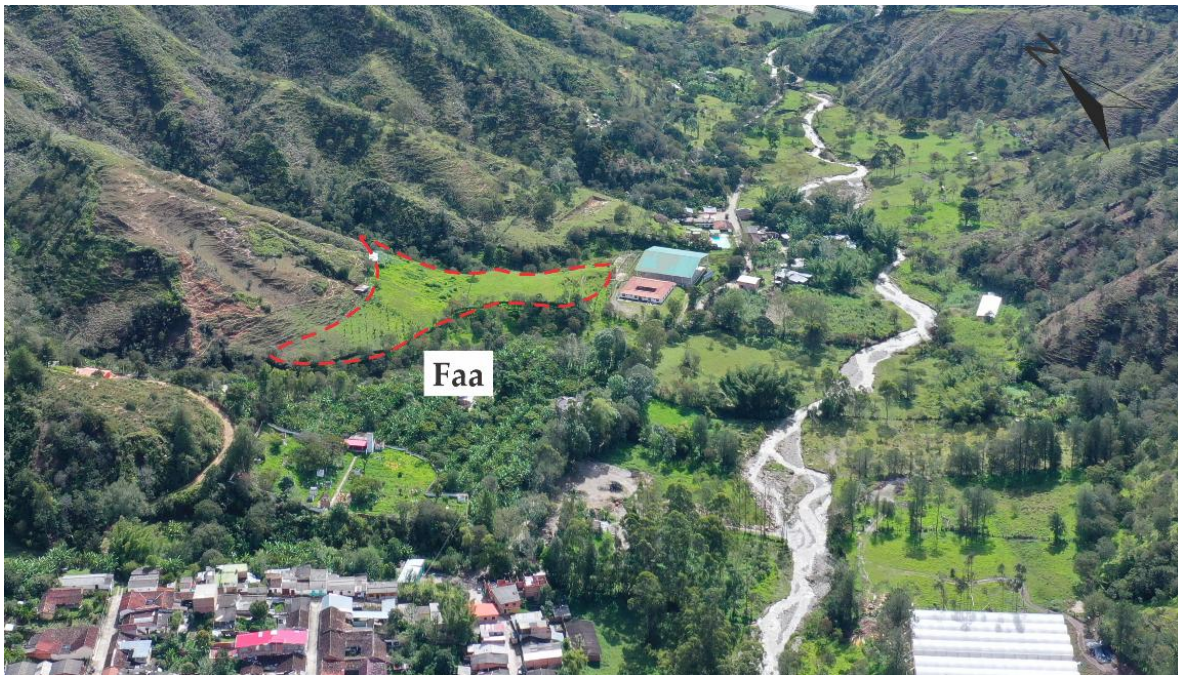
**Figura 67**

*Abanico aluvial (Faa) ubicado a los márgenes de la quebrada Panamá.*

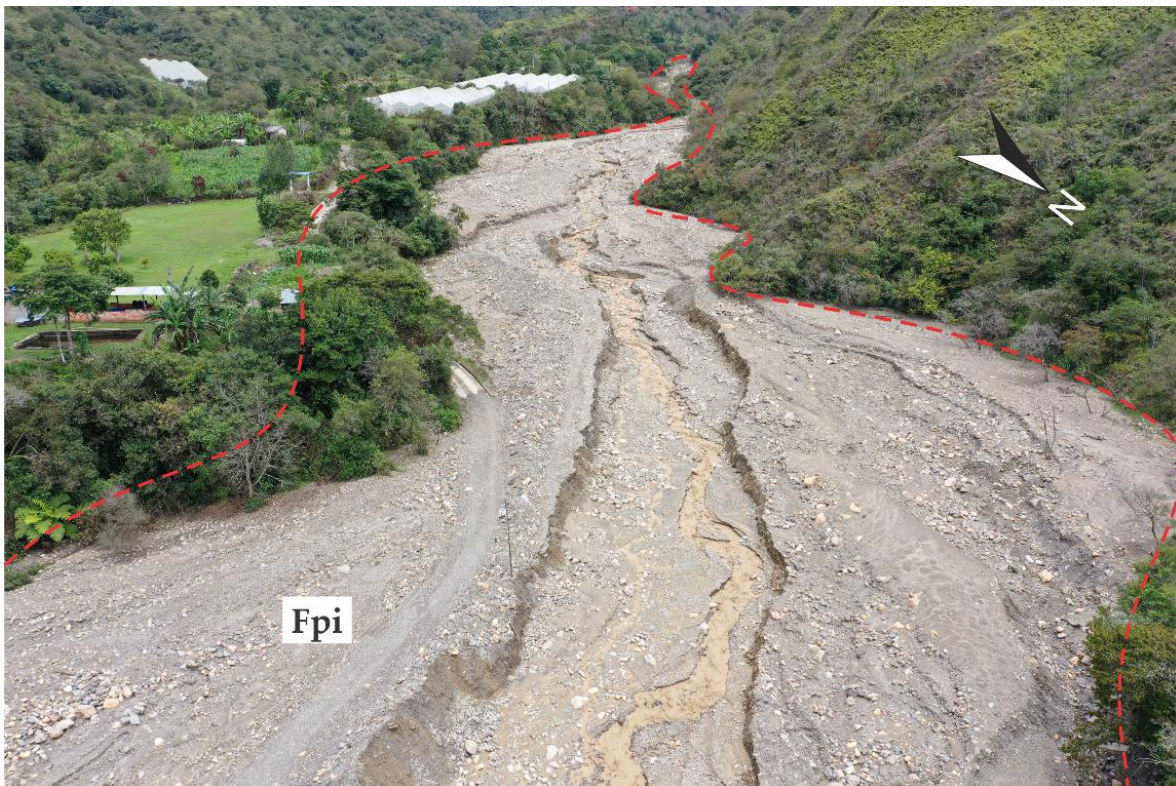
### Figura 68

La llanura o planicie de inundación es aquella superficie aplanada que tiende a ondulada, cuya inclinación no supera los  $8^\circ$  y se localiza en los márgenes de las corrientes de agua. Su formación tiene lugar durante las crecidas del nivel de agua en episodios de mayor precipitación y avenidas torrenciales. Esta geoforma se extiende de manera paralela a los márgenes de los dos drenajes principales. Específicamente en la quebrada Panamá, está conformada principalmente por sedimentos gruesos y se extiende por más de 4 kilómetros. Abarca algunos sectores del casco municipal en donde comprende pocos metros de ancho y, a medida que se aleja de la zona urbana, se vuelve más ancha alcanzando los 400 metros en el punto más amplio.

*Llanura de inundación (Fpi) en la quebrada El León.*

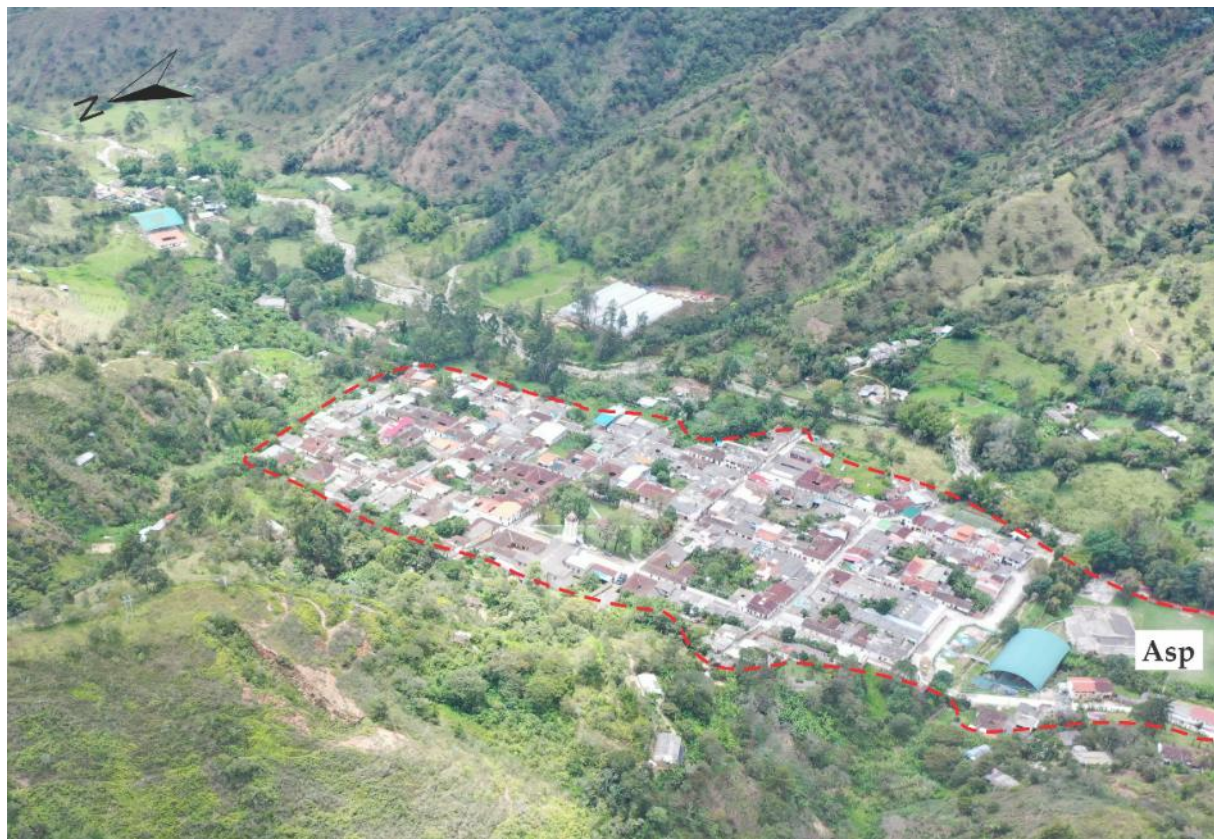
**Figura 69**

Esta geoforma se encuentra en la cabecera municipal de San Joaquín. Dentro de ella se incluyen las edificaciones propias del municipio que no cumplen con el área mínima cartografiable. Alrededor de esta subunidad se encuentran el cauce activo de la quebrada Panamá y algunos espolones asociados a la falla Pueblo Viejo. En total, la superficie de explanación comprende el 0.46% del área total de estudio

*Casco urbano del municipio de San Joaquín donde se encuentra la subunidad superficie de explotación(Asp).*
