**ASPECTOS A TENER EN CUENTA EN LA VULNERABILIDAD SISMICA
PARA EDIFICACIONES EN TAPIA PISADA EN LA CIUDAD DE
BUCARAMANGA**

**UNIVERSIDAD INDUSTRIAL DE SANTANDER
FACULTAD DE INGENIERÍAS FÍSICO-MECÁNICAS
ESCUELA DE INGENIERÍA CIVIL
BUCARAMANGA**

**Trabajo de grado presentado como requisito para optar por el título de
Ingeniero Civil**

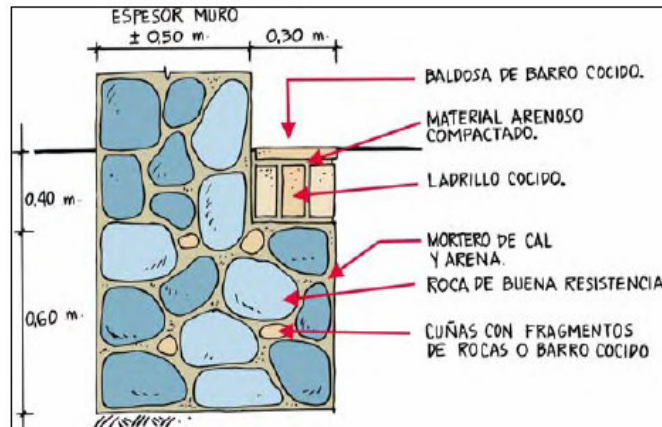
Las formas más frecuentes de cimentación son en “L”, en “T” invertida o cimentación prismática del mismo ancho del muro. Ver figura 12 y 13.

Figura 12. Cimentación en forma de L. **Fuente:** (Gómez, 2004).

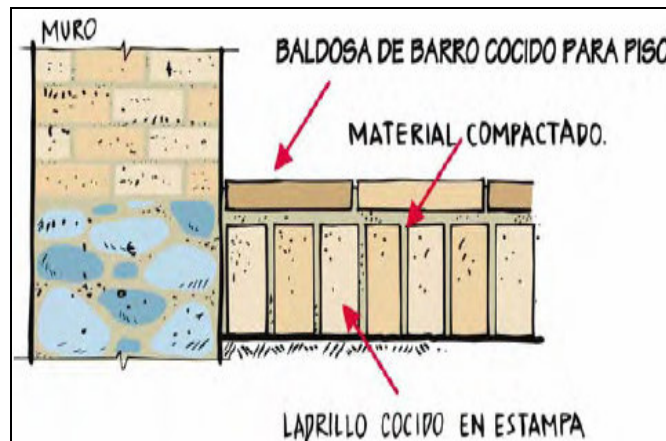
diagonal alternando el sentido por cada fila formando una espina de pescado. Los ladrillos se colocan en general a presión sin ningún ligante en una técnica que se denomina brecha perdida aunque a veces se utiliza una fina capa de cal y canto o arena a manera de llenante y sellante, ver figura 20.

Figura 20. Base en ladrillo. **Fuente:** (Gómez, 2004).

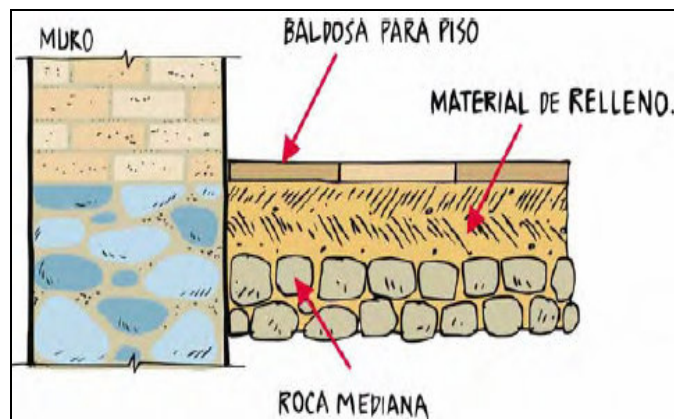
Se trata de una capa de roca mediana triturada y compactada sobre la cual se coloca una capa de 0.10 m de material arenoso sobre este se instala a su vez el piso conformado por elementos planos de arcilla cocida o baldosas de cemento. Ver figura 22.

Figura 22. Base en roca, suelo compactado. **Fuente:** (Gómez, 2004).

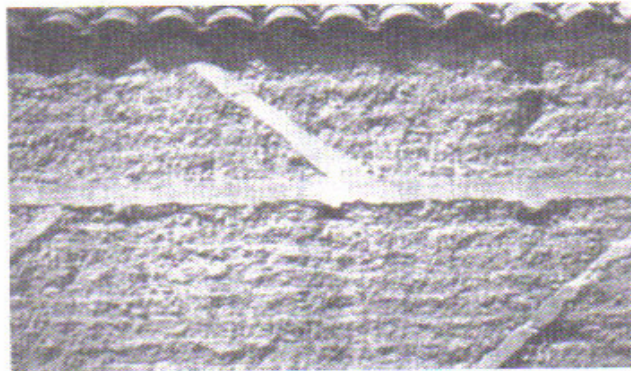
Figura 40. Juntas oblicuas. **Fuente:** (CRAterre, 1990).

Las juntas verticales obligan a colocar un testero en cada extremo de la formaleta, así esta se rigidiza y la cantidad de muro construido en una sola bancada es mayor. Las juntas oblicuas generalmente a 45°, mejoran teóricamente la unión entre bancada. Se ejecutan apisonando oblicuamente. La formaleta no necesita testero su montaje es mas rápido, pero apisonar el ángulo no es fácil y el volumen pisado es inferior.

Goiffon nos explican como se hacían las juntas oblicuas: cada bancada termina entonces en un plano inclinado, es el ojo del pisador el que guía para hacerlo, mirando en el borde de la formaleta, el punto hasta el cual debe rellenar al subir. Él determina la longitud de las capas de acuerdo a esa observación y mientras trabaja en este plano inclinado, dirige el pisón perpendicularmente a la inclinación que se había propuesto; es en este caso que se golpea así mismo.

En la construcción con tapia pisada se observan dos tipos de juntas: algunas son oblicuas otras son verticales como se muestran en las figuras 40 y 41.

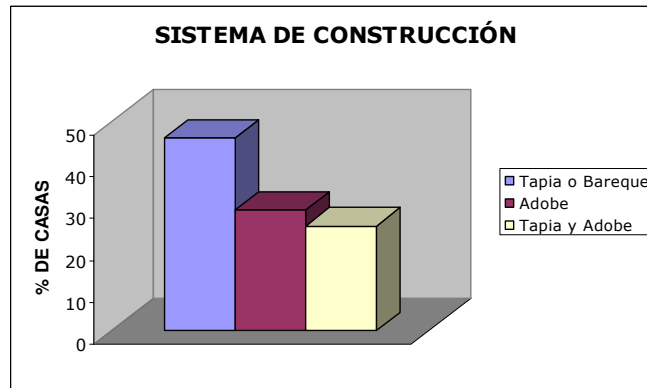
Figura 57. Sistema de construcción. **Fuente:** Autores del proyecto.

Según la muestra de 53 viviendas estudiadas se observó, que 24 (46%) edificaciones tiene un proceso de construcción en tapia pisada, 15 (29%) fueron construidas en adobe y 13 (25%) poseen ambos sistemas, ver figura 57.

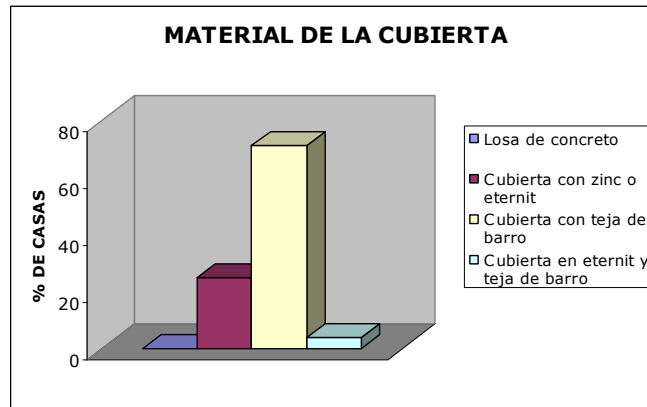
Figura 59. Material de cubierta. **Fuente:** Autores del proyecto.

Se encuentra que muchas de las casa antiguas conservan su tradicional cubierta en teja de barro y caña brava; un bajo porcentaje de éstas se ven en la necesidad de cambiar su material por uno más liviano como el Eternit debido a problemas de deterioro. También existen algunas que por motivos de remodelación cambiaron una parte de su cubierta colocando materiales modernos. Ver figura 59 y 60.

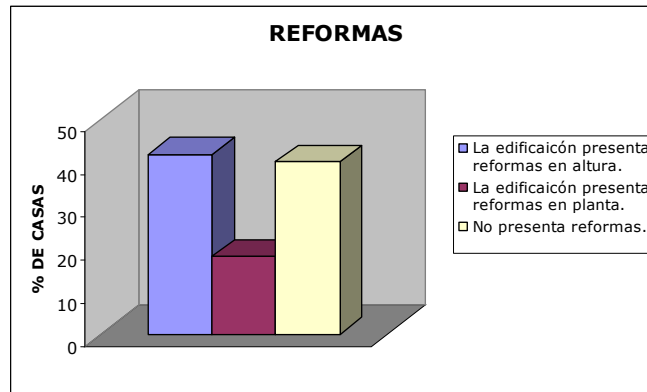
Se puede decir que la arquitectura de las casas de tierra ubicadas en la ciudad de Bucaramanga aún se conserva, aunque algunas de ellas han sufrido reformas tales como la construcción de baterías de baño localizadas en el solar (patio trasero). Ver figura 65.

Figura 65. Tipos de reforma. **Fuente:** Autores del proyecto.

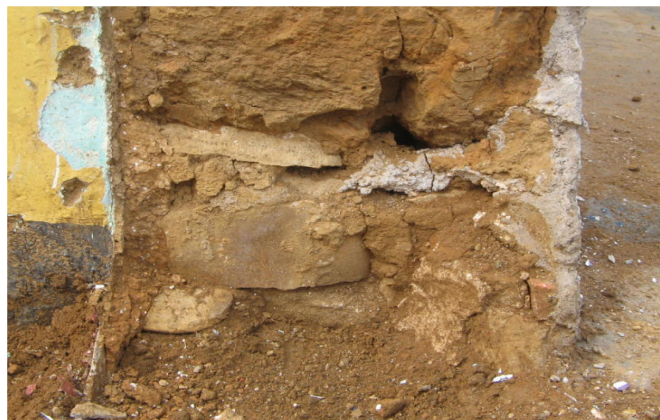
Según la muestra escogida de viviendas en demolición en la ciudad de Bucaramanga se puede observar una gran similitud en cuanto a características constructivas se refiere debido a que se encontró que la cimentación era aproximadamente entre 1 y 1.5 m de profundidad compuesta por piedra, barro, siendo ésta de tipo corrida como se muestra en la figura 66.

Figura 66. Cimentación. **Fuente:** Autores del proyecto.

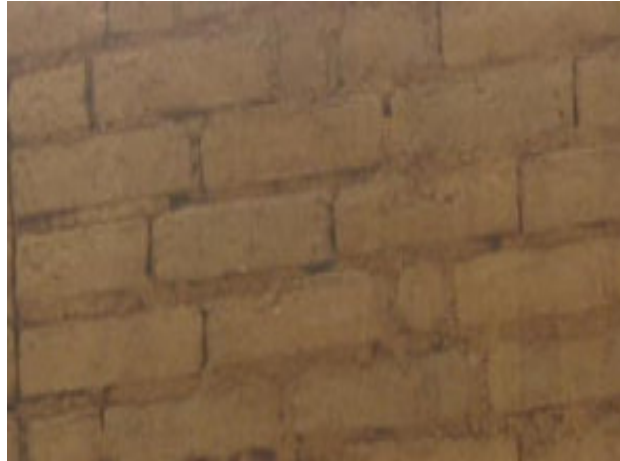
la uniformidad en su forma con presencia de ligamento; aunque algunas casas la carecían. Ver figura 67 y 68.

Figura 67. Presencia de uniformidad. **Fuente:** Autores del proyecto.

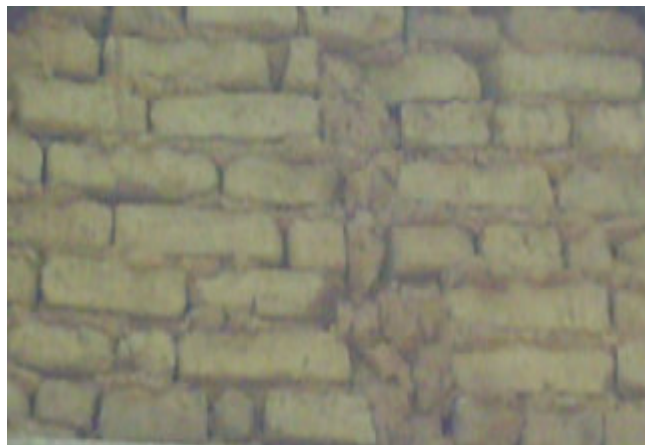
Figura 68. Carencia de uniformidad. **Fuente:** Autores del proyecto.

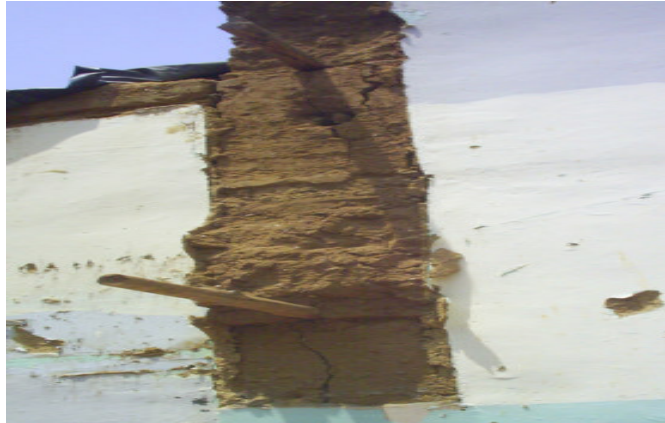
En cuanto a las conexiones entre muros se colocaba trabe aproximadamente cada metro a lo largo del muro, constituido por madera rolliza, tablas, caña, etc. Como se muestra en la figura 69 y 70.

Figura 69. Trabe con madera Rolliza. **Fuente:** Autores del proyecto.

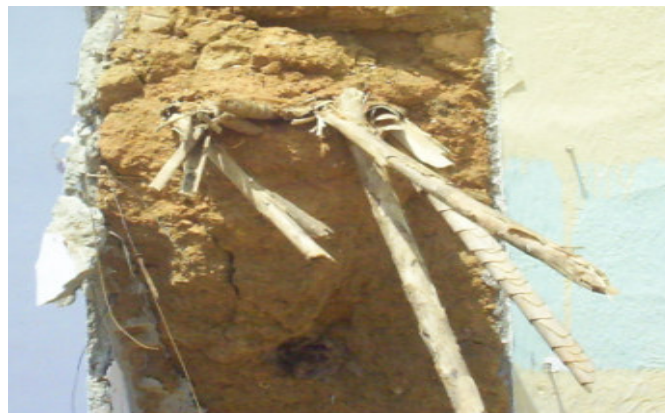
Figura 70. Trabe con caña brava. **Fuente:** Autores del proyecto.

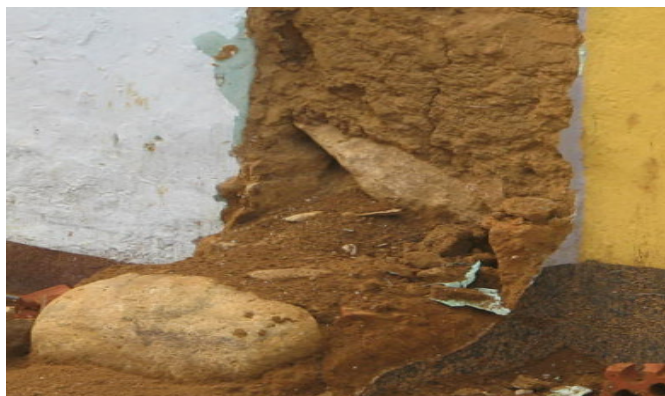
Todas las edificaciones carecieron de conexiones entre muro y la cimentación. Ver figura 71.

Figura 71. Carencia de conexión entre el muro y la cimentación. **Fuente:** Autores del proyecto.

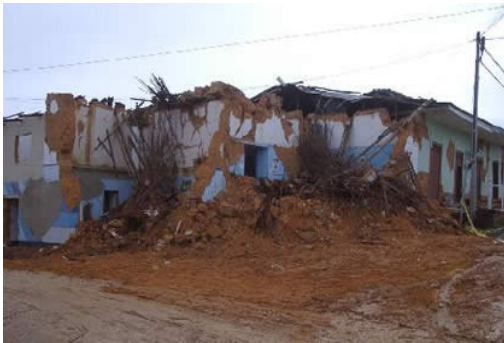
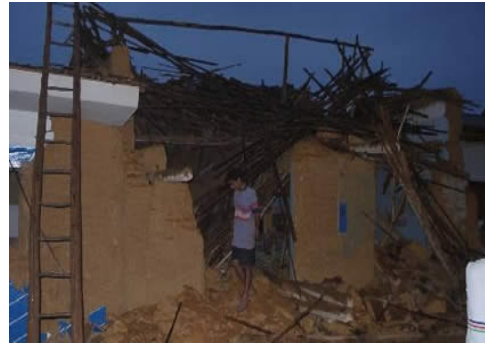
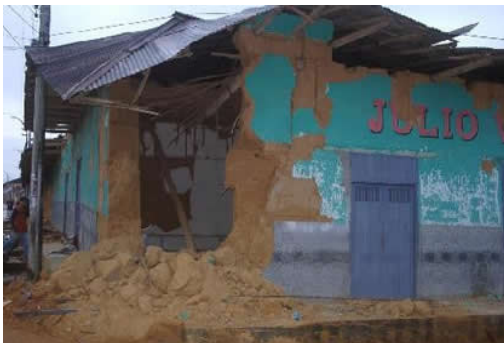
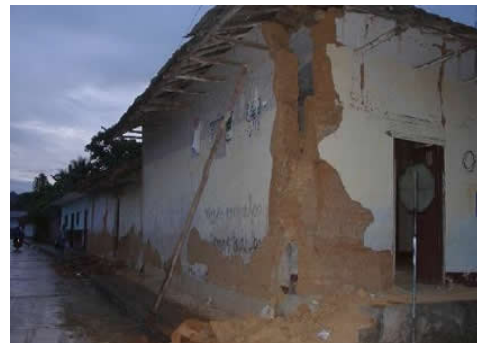
Figura 73. Efectos de los sismos en construcciones de tierra. **Fuente:** www.lamasperu.com/información/terremoto.htm

Considerar el que estas edificaciones hayan pasado un largo periodo en pie como el principal indicio de sismo-resistencia puede conducir a equívocos y a consecuencias nefastas cuando se presenta un evento sísmico; por ejemplo lo sucedido a muchas de las estructuras de tierra en la ciudad de Lamas – Perú el 25 de septiembre del 2005, en donde una buena cantidad de estas sufrieron daños en su esquinas debido a un sismo, ver figura 73. Pero también, por otra parte, despreciar la posible capacidad sismorresistente de

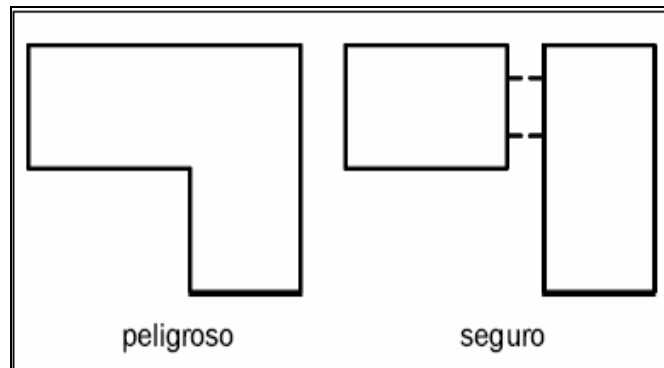
- ❖ La planta de la vivienda debe ser tan compacta como sea posible. Las plantas circulares dan una mejor rigidez que las rectangulares.
- ❖ Las plantas con ángulos no son recomendables, si estas fuesen necesarias se recomienda separar los espacios, la unión entre los mismos debe ser flexible y liviana, ver figura 74.

Figura 74. Diseño de plantas. **Fuente:** (Minke et al. 2001).

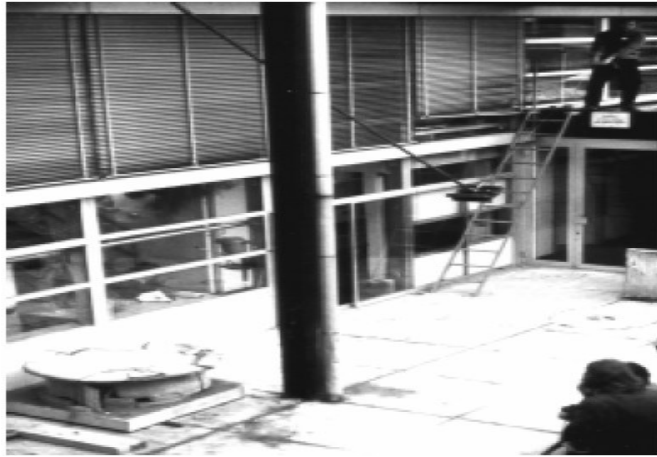
Un método simple de simular el impacto de un sismo se demostró en una tesis de doctorado en la Universidad de Kassel donde un peso de 40 kg. sobre un péndulo de 5.5 m de longitud se deja oscilar y golpear modelos de viviendas antisísmicas, ver figura 75.

Figura 75. Simulacro de impacto sísmico. **Fuente:** (Minke et al. 2001).

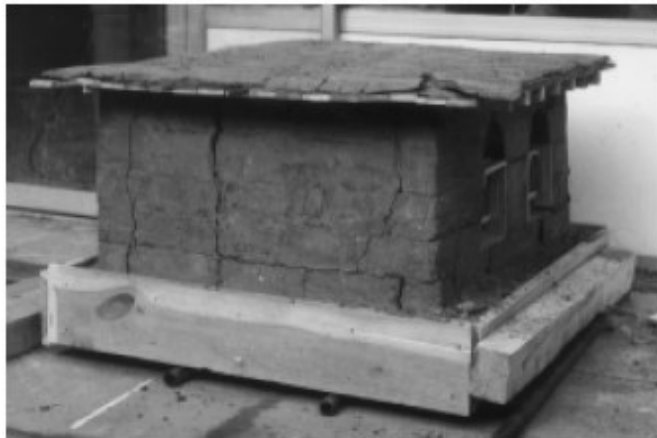
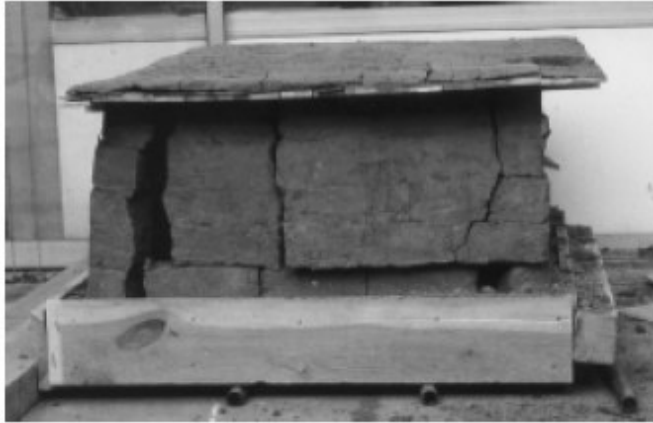
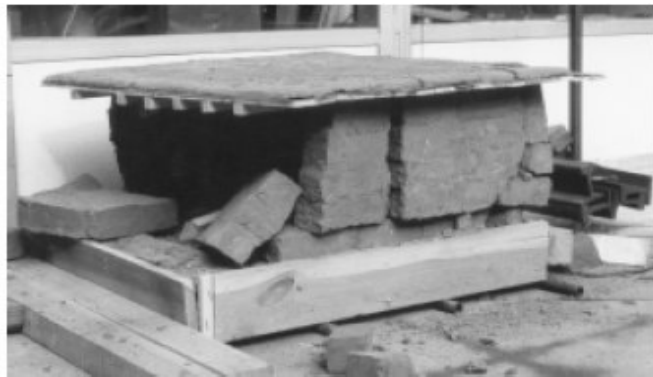
Luego de cuatro golpes, dos de los muros del modelo con la planta cuadrada colapsaron mientras que el modelo con la planta circular no colapsó incluso hasta después de siete golpes, ver figura 76, 77, 78, 79 y 80.

Figura 76. Ensayos sísmicos para modelos con plantas cuadradas. **Fuente:** (Minke et al. 2001).

Figura 77. Ensayos sísmicos para modelos con plantas cuadradas. **Fuente:** (Minke et al. 2001).

Figura 78. Ensayos sísmicos para modelos con plantas cuadradas. **Fuente:** (Minke et al. 2001).

Estudios comparativos se hicieron con una planta cuadrada y una circular mostrando la mayor estabilidad de ésta última.

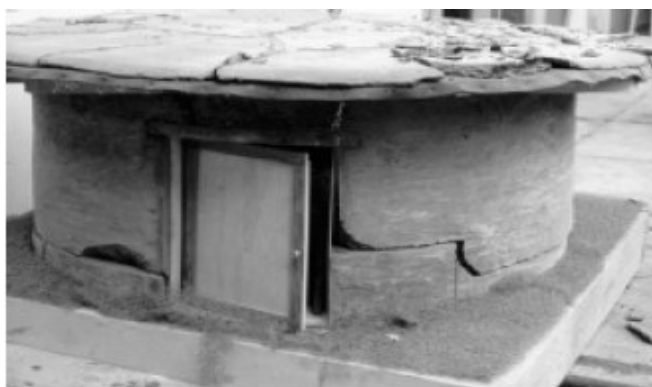
Figura 79. Ensayos sísmicos para modelos con plantas circulares. **Fuente:** (Minke et al. 2001).

Figura 80. Ensayos sísmicos para modelos con plantas circulares. **Fuente:** (Minke et al. 2001).

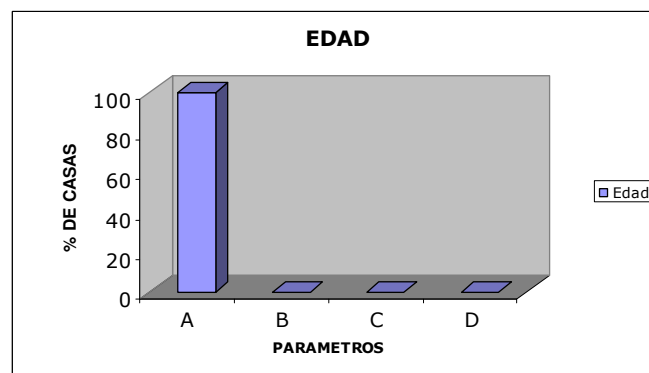
Figura 104. Edad. Fuente: Autores del proyecto.

Según ésta gráfica 104, las edificaciones en Tapia Pisada o Adobe en la ciudad de Bucaramanga fueron construidas a partir del año 1900.

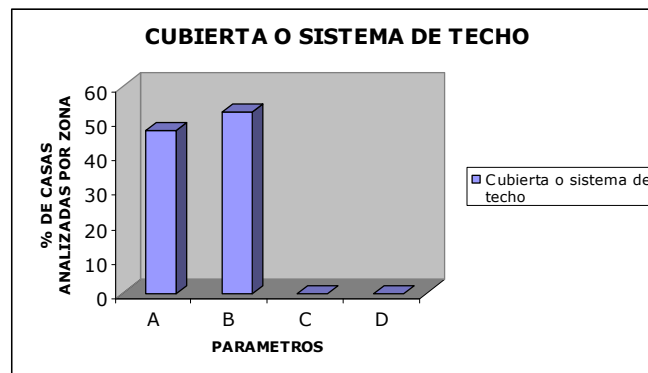
Figura 115. Cubierta o sistema de techo para la zona 6. **Fuente:** Autores del proyecto.

En ésta Figura 115, el 47.4 % de las viviendas de Tapia Pisada de la zona seis de la ciudad de Bucaramanga utilizan una cubierta plana con viga de soporte y el 52.6% utiliza cubierta plana sin viga de soporte.

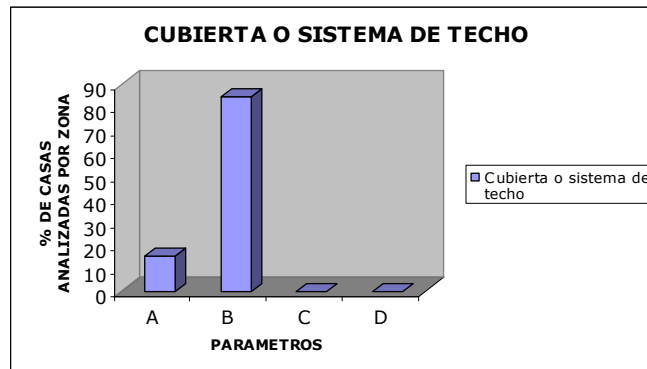
Figura 121. Cubierta o sistema de techo para la zona 7. **Fuente:** Autores del proyecto.

Con la figura 121, vemos que en esta zona predominan las viviendas con una cubierta estable sin vigas de soporte, aunque también las hay estable con viga de soporte pero en una menor cantidad.

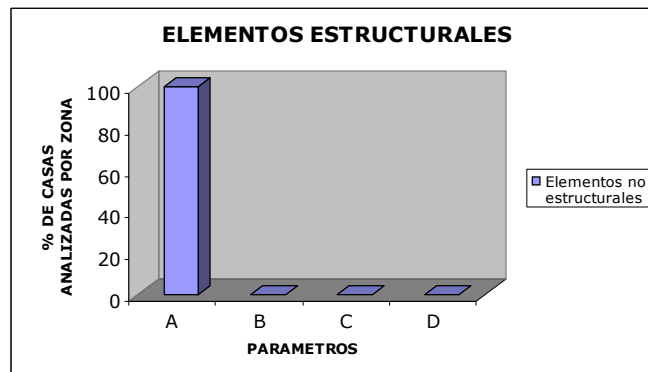
Figura 124. Elementos estructurales para la zona 7. **Fuente:** Autores del proyecto.

En ésta Figura 124, todas las viviendas de esta zona carecen de cornisas, frontones y balcones. Al igual que la zona seis, se caracterizan por no tener elementos externos en su estructura.

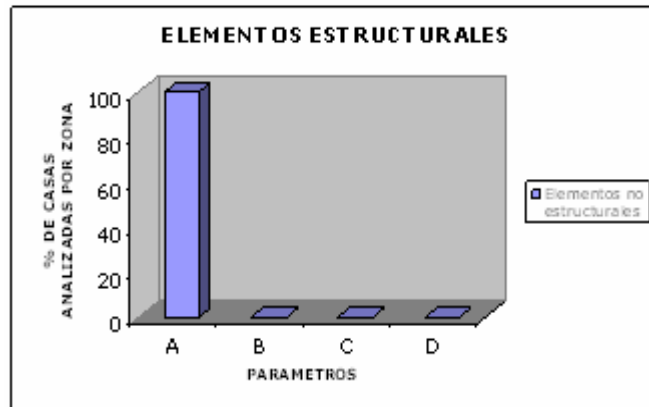
Figura 126. Configuración en planta para la zona 8. **Fuente:** Autores del proyecto.

Figura 127. Elementos no estructurales para la zona 8. **Fuente:** Autores del proyecto.

Las edificaciones de esta zona presentan plantas en forma de “L” y “C”; como se puede ver en las figuras 126 y 127, estas no poseen cornisas, ni frontones, ni balcones como sucede en la zona seis y siete. Todas cumplen con la relación $a/L < 0.4$ o $b/L > 0.3$.

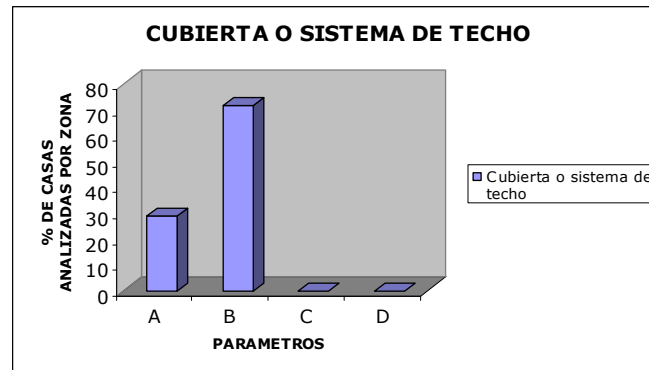
Figura 133. Configuración en planta para la zona 9. **Fuente:** Autores del proyecto.

Según la Figura 133, más del 70 % de las viviendas de ésta zona poseen una cubierta estable, sin viga de soporte, el 30 % restante las tiene estable y con viga de soporte.

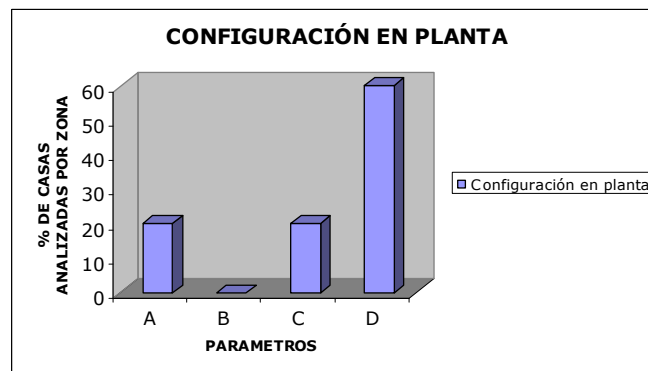
Figura 138. Configuración en planta para la zona 13. **Fuente:** Autores del proyecto.

Ésta es una zona donde existen plantas en forma de "L" y rectangulares siendo esta ultima la de mayor predominio.

Según lo muestra la figura 138, el 20 % de las casas de esta zona cumplen con la relación $a/L \geq 0.8$ o $b/L \leq 0.1$ (parámetro A), otro 20 % cumple con $0.4 \leq a/L < 0.6$ o $0.2 < b/L \leq 0.3$ (parámetro C) y el resto (60 %) con $a/L < 0.4$ o $b/L > 0.3$ (parámetro D).

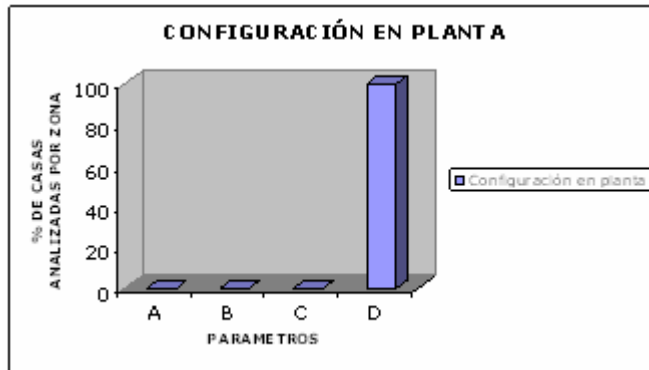
Figura 144. Configuración en planta para la zona 15. **Fuente:** Autores del proyecto.

Figura 145. Cubierta o sistema de techo para la zona 15. **Fuente:** Autores del proyecto.

Figura 146. Estado de conservación para la zona 15. **Fuente:** Autores del proyecto.

Figura 147. Elementos no estructurales para la zona 15. **Fuente:** Autores del proyecto.

Las Figuras 144, 145, 146 y 147, nos muestran que en esta zona los diseños de planta son en forma de “L” y “C” y las casas se caracterizan por cumplir con la relación $a/L < 0.4$ o $b/L > 0.3$ (parámetro D), por tener una cubierta estable sin viga de soporte; por mantener un buen estado de conservación, ya que el 50 % de ellas están sin daño visible y el otro 50 % tiene fisuras no extendidas en todo el muro. Además carecen de elementos externos en la estructura como son los frontones y las cornisas.

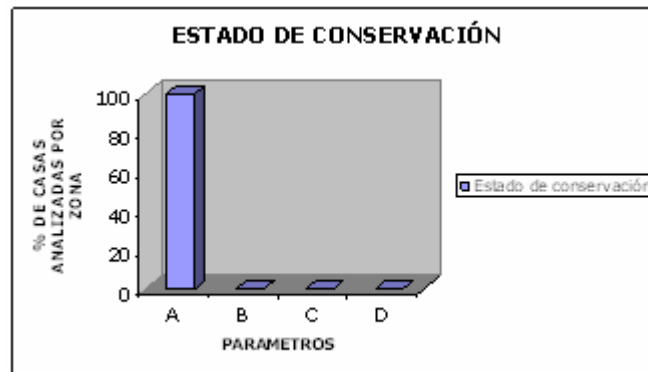
Figura 149. Estado de conservación para la zona 16. **Fuente:** Autores del proyecto.

Figura 150. Configuración en planta para la zona 16. **Fuente:** Autores del proyecto.

Figura 151. Suelos y pendientes para la zona 16. **Fuente:** Autores del proyecto.

Figura 152. Elementos no estructurales para la zona 16. **Fuente:** Autores del proyecto

Figura 153. Aberturas para la zona 16. **Fuente:** Autores del proyecto.

Figura 154. Cubierta o sistema de techo para la zona 16. **Fuente:** Autores del proyecto.

En éstas figuras 149, 150, 151, 152, 153 y 154, las edificaciones de esta zona se caracterizan por mantener un excelente estado de conservación, es decir, no presentan daño visible; cumplen con la expresión $a/L < 0.4$ o $b/L > 0.3$ (parámetro D) y sus diseños de planta son en forma de “C”; poseen un porcentaje de aberturas entre el 10 y 15% localizándose estas en los costados de los muros, se encuentran cimentadas sobre suelo rígido con pendiente entre el 10 y 30%.; por otra parte las casas carecen de balcones, cornisas y frontones.

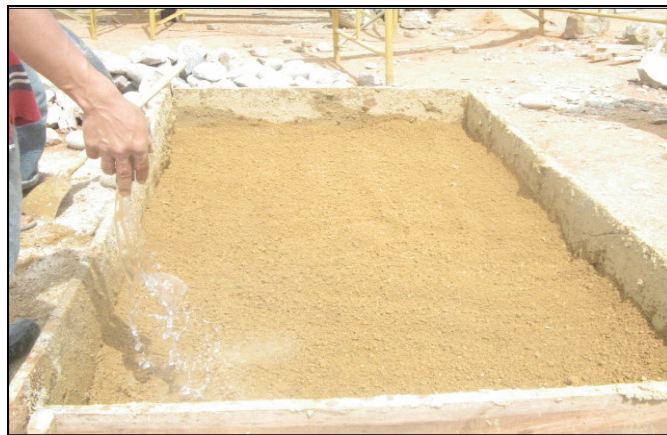
Figura 159. Riego de la arcilla de pega. **Fuente:** Autores del proyecto

Mezcla Pega: para la fabricación de esta mezcla se tomaron cuatro (4) carretillas de arcilla de la zona donde previamente fueron tamizadas y colocadas en un alto grado de saturación durante 2 horas y después pisadas por 3 obreros. En el siguiente paso se agregaron 2 carretilladas de arena fina de peña y 2 carretilladas de arena fina de río, después la pisaron hasta llegar al punto indicado, dejándola tapada con un plástico aproximadamente 12 horas para poder ser utilizada. Ver figura 159, 160 y 161.

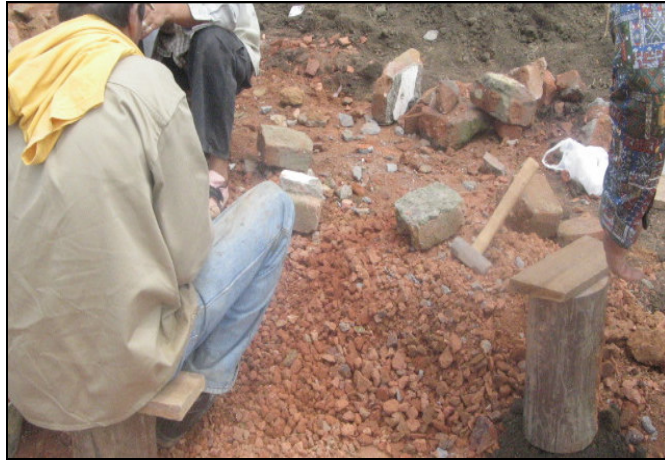
Figura 162. Trituración de ladrillo cosido. **Fuente:** Autores del proyecto.

Techo vivo: en este proceso se trituró el ladrillo cosido aproximadamente de $\frac{3}{4}$ " de tamaño para después mezclarlo con material orgánico. La dosificación es de 1 carretilla de ladrillo con 2 de material orgánico. Ver figura 162 y 163.

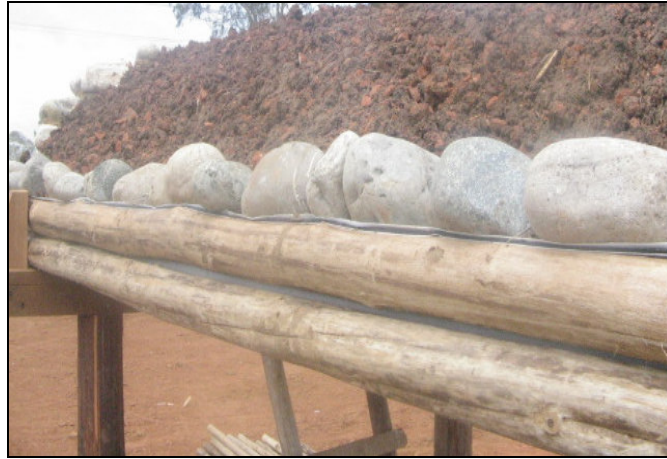
Figura 164. Techo vivo. **Fuente:** Autores del proyecto.

Para cubrir el techo se colocó un textil impermeable sobre la estructura de madera donde es vaciada la mezcla de ladrillo con material orgánico, luego se colocó el césped que previamente fue extraído de la zona, en tamaños de 30x30 cm. Ver figura 164 y 165.

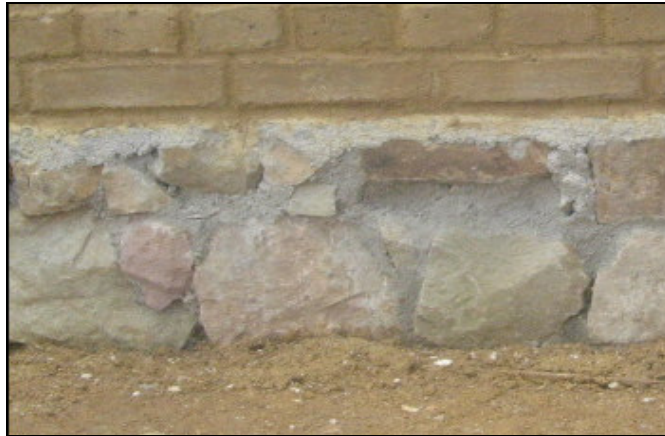
Figura 166. Cimentación. **Fuente:** Autores del proyecto.

Cimentación: en ésta se realizaron excavaciones de 40 cm. de profundidad por 30 cm. de ancho rellenos con bolo (rajón) y pegados con mortero. Ver figura 166.

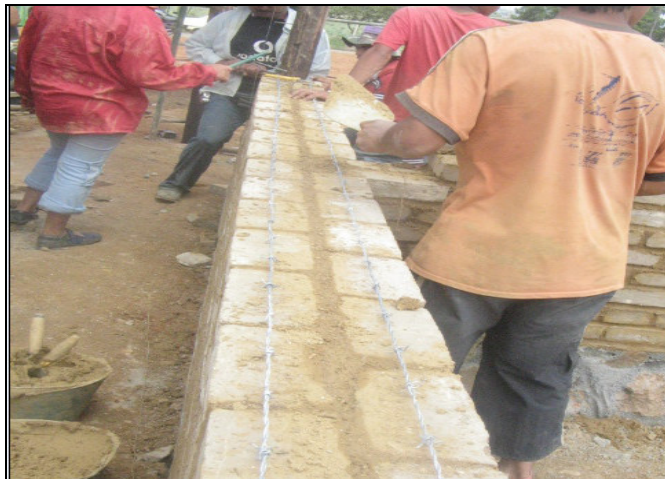
Figura 167. Colocación del alambre. **Fuente:** Autores del proyecto.

Resistencia Sísmica: para poder cumplir con las exigencias sísmicas se colocó un alambre amarrado y tensado a dos párales verticales, dándole confinamiento a los muros; este alambre se ubicó aproximadamente cada 30 cm. a lo largo del muro. Ver figura 167 y 168.

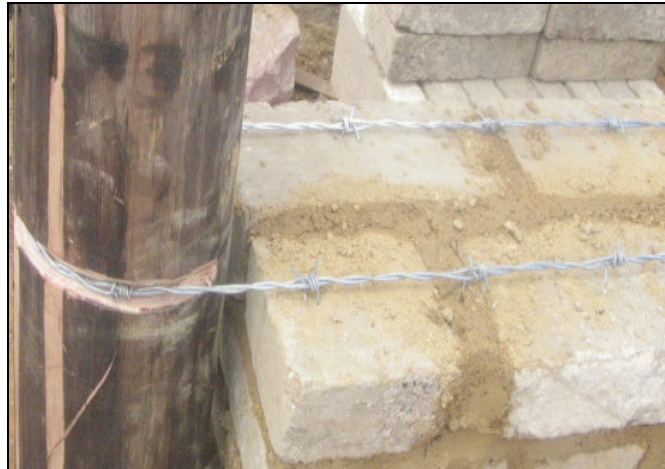
Figura 168. Alambre para la resistencia sísmica. **Fuente:** Autores del proyecto.

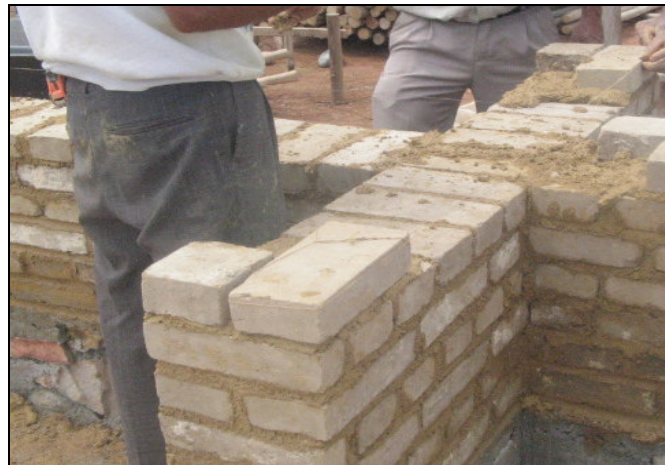
Levantamiento del muro: Los muros cargueros se construyeron con hiladas compuestas por dos adobes en soga y la siguiente en tazón. El muro carecía de conexiones entre él y el cimiento es decir no existía trabe entre ellos. Ver figura 169.

Figura 169. Levantamientos de los muros. **Fuente:** Autores del proyecto.

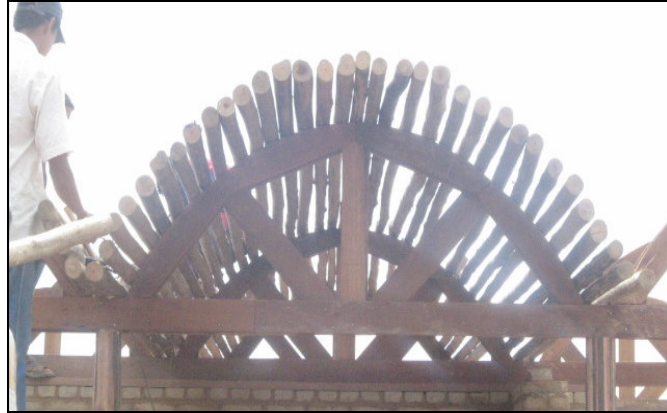
Cubierta: compuesta por cerchas de madera, madera rolliza, bolos y techo vivo. Ver figura 170.

Figura 170. Colocación de la madera rolliza para la cubierta. **Fuente:** Autores del proyecto.

Al finalizar el muro se colocaron varillas de ½” con el objetivo de conectar la cubierta con dicho muro.

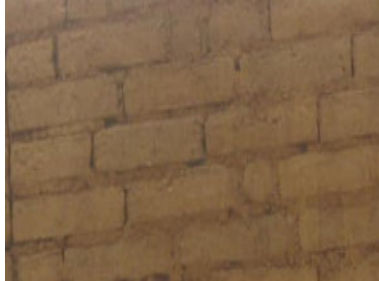
Todas las unidades de tapia o adobe dentro de un mismo muro son del mismo tipo, y posee dimensiones constantes y correcta colocación.

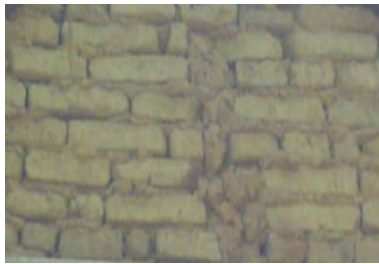
Existen varios tipos de unidades dentro de los muros, o las unidades del muro tienen dimensiones diferentes o incorrecta colocación.
