**PROPUESTA METODOLÓGICA PARA DEFINIR TRABAJOS DE
REHABILITACIÓN DE PAVIMENTOS ASFÁLTICOS.**

**UNIVERSIDAD INDUSTRIAL DE SANTANDER
FACULTAD DE INGENIERÍAS FÍSICO MECANICAS
ESCUELA DE INGENIERÍA CIVIL
BUCARAMANGA
2015**

Trabajo de Grado para optar al título de Ingeniero civil

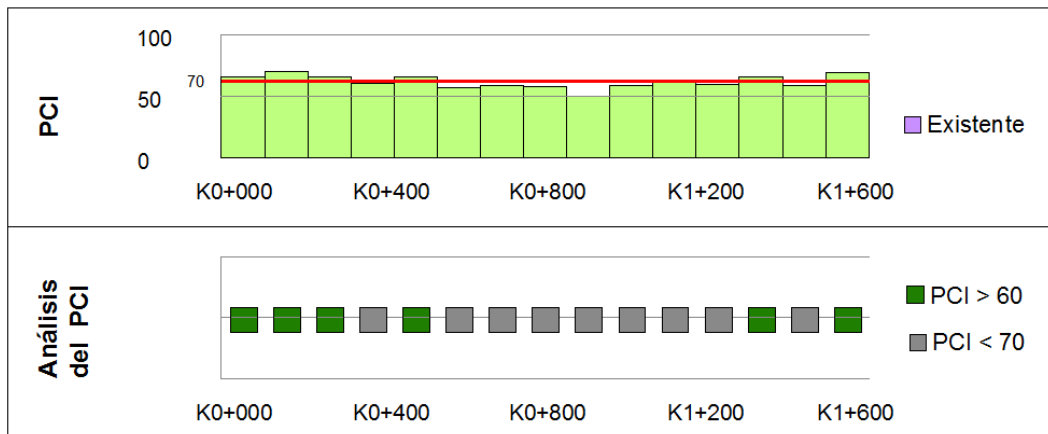
Figura 6. Modelo formato de seguimiento. Resultado del PCI y análisis.

La segunda sección consta de dos partes en las que se muestra el Índice de condición del pavimento evaluado. En la parte inicial se registra el valor obtenido del PCI y en la parte final se analiza dicho valor tal como se requiere en el diagrama de flujo. Se establece un color verde cuando el PCI es bueno y un color gris cuando es menor que 70. Como se muestra en la figura 6.

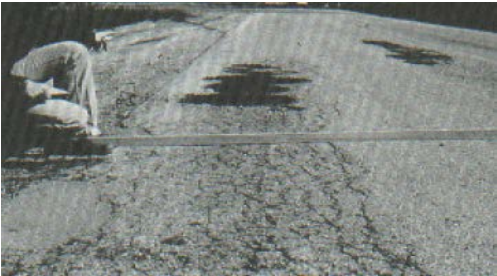
TIPO	DESCRIPCION	NIVEL DE SEVERIDAD	ESQUEMA
Piel de cocodrilo	Serie de grietas interconectadas cuyo origen es la falla por fatiga de la capa de rodadura asfáltica donde los esfuerzos y deformaciones unitarias de tensión son mayores bajo la carga de una rueda.	Bajo: Grietas finas capilares y longitudinales

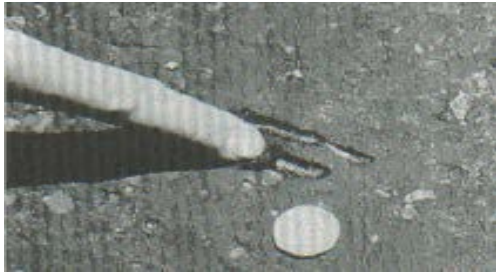
Medio: Presenta grietas ligeramente descascaradas	
		Alto: Grietas bien definidas, con los bordes descascarados	
Exudación	Película de material bituminoso en la superficie del pavimento la cual forma una superficie brillante, cristalina y reflectora que usualmente llega a ser pegajosa.	Bajo: Es detectable durante pocos días al año.

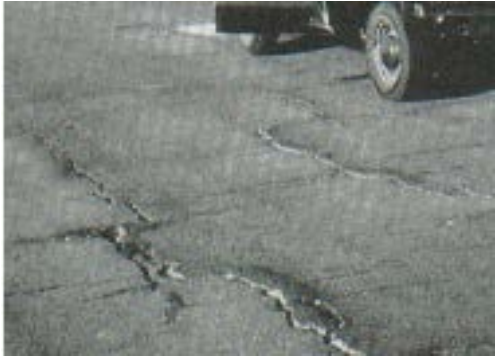
Medio: Es detectable durante pocas semanas al año.	
		Alto: Es detectable durante varias semanas del año.	
Grietas en bloque	Son grietas interconectadas que dividen el pavimento en pedazos aproximadamente rectangulares.	Bajo: Bloque con fisuras de abertura menor que 1mm, cerradas o con sello.

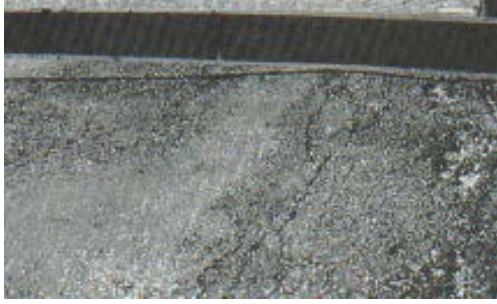
Medio: Bloques con abertura entre 1mm y 3mm, pueden presentar desportillamiento	
		Alto: Fisuras de abertura mayor que 3mm. Presentan desportillamiento en los bordes	
Abultamientos y Hundimientos	Los abultamientos son pequeños desplazamientos hacia arriba localizados en la superficie del pavimento. Los hundimientos son desplazamientos hacia abajo, pequeños y abruptos, de la superficie del pavimento.	Bajo: Fisuras menores de 20 mm.

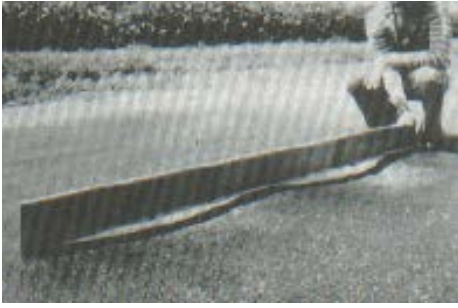
Corrugación	Serie de cimas y depresiones muy proximas que ocurren a intervalos bastante regulares, usualmente a menos de 3.0 m. Las cimas son perpendiculares a la direccion de transito.	Bajo: Profundidad máxima menor que 10mm

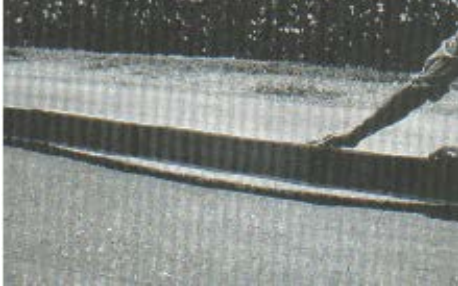
Medio: Profundidad máxima entre 10mm y 20mm. Genera incomodidad al conductor	
		Alto: Profundidad máxima mayor que 20mm. Causa una vibración excesiva al conductor.	
Depresión	Son areas localizadas de la superficie del pavimento con niveles ligeramente mas bajos que el pavimento a su alrededor.	Bajo: La maxima profundidad esta entre 13.0 y 25.0 mm.

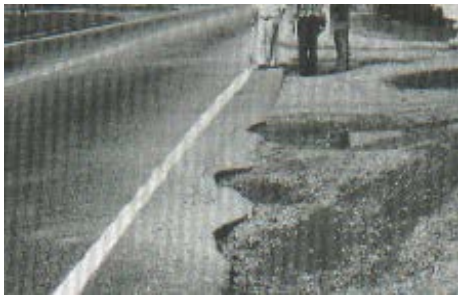
Medio: La maxima profundidad esta entre 25.0 y 51.0 mm	
		Alta: Alcanza profundidades mayores a 51.0 mm	
Grietas de borde	Son grietas paralelas que generalmente estan a una distancia entre 0.3 y 0.6 m del borde exterior del pavimento.	Bajo: Agrietamiento bajo o medio sin fragmentacion o desprendimiento

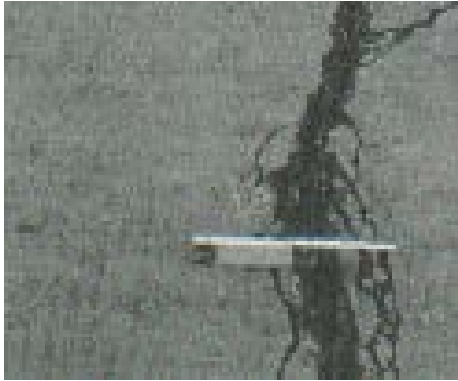
Alto: Considerable fragmentacion o desprendimiento a lo largo del borde.	
Grieta de reflexión de junta (de losas de concreto)	Estas grietas son causadas principalmente por el movimiento de la losa de concreto, inducido por temperatura o humedad, bajo la superficie de concreto asfáltico.	Bajo: Grieta rellena de cualquier ancho.

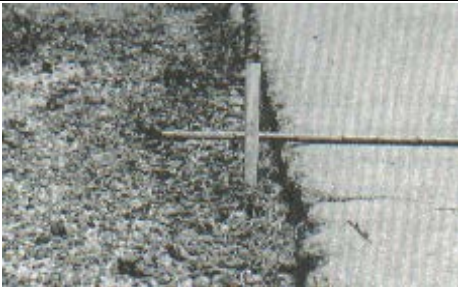
Medio: Grieta rellena de cualquier ancho rodeada de un ligero agrietamiento aleatorio.	
		Alto: Grieta de cualquier ancho en la cual unas pocas pulgadas de pavimento estan fracturadas	
Desnivel Carril/Berma	Es una diferencia de niveles entre el borde del pavimento y la berma; este daño se debe a la erosion de la berma, el asentamiento de la misma, o la colocacion de sobrecarpetas en la calzada sin ajustar el nivel de la berma.	Bajo: La diferencia de nivel esta entre 25.0 y 51.0 mm

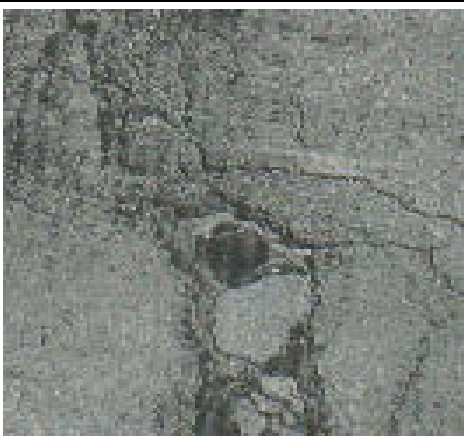
Grietas longitudinales y transversales	<p>Las grietas longitudinales son paralelas al eje del pavimento o a la dirección de construcción.</p> <p>Las grietas transversales se extienden a través del pavimento en ángulos aproximadamente rectos al eje del mismo o a la dirección de construcción.</p>	<p>Bajo: Abertura de fisura menor que 1mm, cerradas o con sello en buen estado</p>

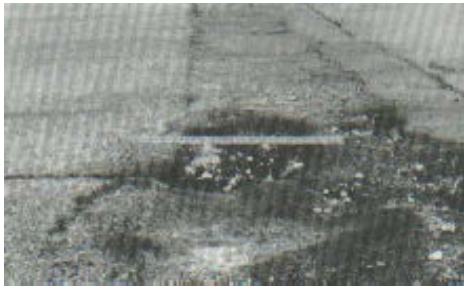
<p>Medio: Abertura de la fisura entre 1mm y 3mm, pueden presentarse fisuras con patrones irregulares de severidad baja en los bordes y</p>	
		<p>Alto: Abertura mayor que 3mm puede presentar deportillamientos considerables y fisuras con patrones irregulares de severidad media o alta</p>	
Parqueo	<p>Un parche es un área de pavimento la cual ha sido reemplazada con material nuevo para reparar el pavimento existente.</p>	<p>Bajo: El parche esta en buena condición.</p>

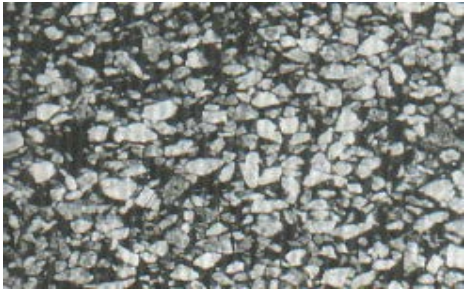
<p>Alto: El parche esta muy deteriorado, requiere pronta sustitución</p>	
Pulimiento de agregados	<p>Este daño es causado por la repetición de cargas de tránsito.</p>	<p>No se define ningún tipo de severidad, sin embargo el grado de pulimento debera ser significativo antes de ser incluido en una evaluación de la condición y contabilizado como defecto.</p>

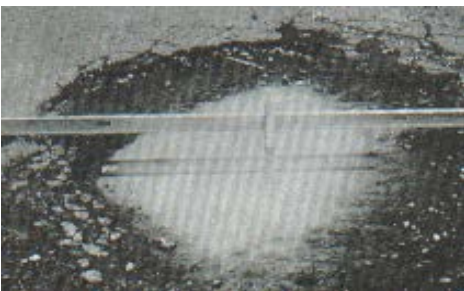
Huecos	<p>Son depresiones pequeñas en la superficie del pavimento, usualmente con diámetros menores que 0.9 m y con forma de tazón.</p>	<p>Bajo: Diametro entre 102 y 203 mm, y profundidad de 12.7 a 25.4 mm</p>

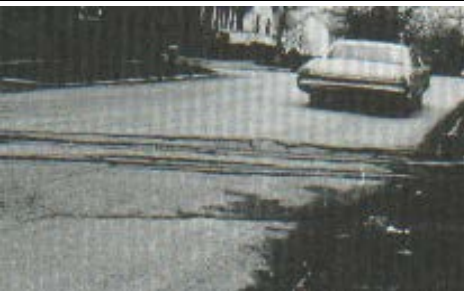
<p>Medio: Diametro entre 203 y 457 mm y profundidad de 25.4 a 50.8 mm</p>	
		<p>Alto: Diametro entre 457 y 762 mm y profundidad mayor a 50.8 mm</p>	
Cruce de via ferrea	<p>Los defectos al cruce de via ferrea son depresiones o abultamientos alrededor o entre los rieles.</p>	<p>No se define ningún tipo de severidad, sin embargo el grado de pulimento debera ser significativo antes de ser incluido en una evaluación de la condición y contabilizado como defecto.</p>

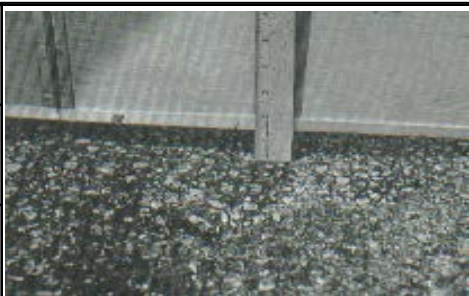
Ahuellamiento	El ahuellamiento es una depresión en la superficie de las huellas de las ruedas. Puede presentarse el levantamiento del pavimento a lo largo de los lados del ahuellamiento.	Bajo: Profundidad media entre 6.0 a 13.0 mm

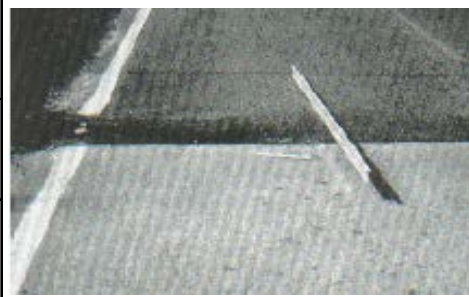
Medio: Profundidad media entre 13.0 a 25.0 mm	
		Alto: Profundidad media mayor a 25.0 mm	
Desplazamiento	Es un corrimiento longitudinal y permanente de un área localizada de la superficie del pavimento producido por las cargas de tránsito.	Bajo: No tiene una consecuencia importante en la calidad de rodaje

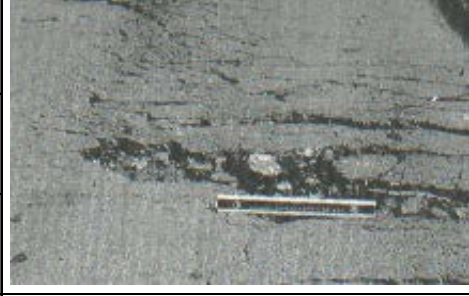
Medio: Produce incomodidad al rodaje	
		Alto: Produce un efecto negativo muy marcado en la calidad de rodaje	
Grietas parabólicas	Son grietas en forma de media luna creciente. Son producidas cuando las ruedas que frenan o giran inducen el desplazamiento o la deformación de la superficie del pavimento.	Bajo: Ancho promedio de la grieta menor que 10.0 mm

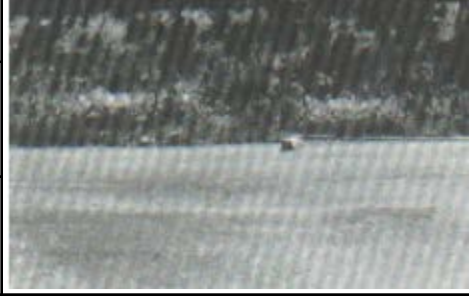
Medio: Ancho promedio de la grieta entre 10.0 y 38.0 mm	
		Alto: Ancho promedio de la grieta mayor a 38.0 mm	
Hinchamientos	Se caracteriza por un pando hacia arriba de la superficie del pavimento una onda larga y gradual con una longitud mayor que 3.0 m. El hinchamiento puede estar acompañado de agrietamiento superficial.	Bajo: Profundidad máxima menor que 10mm

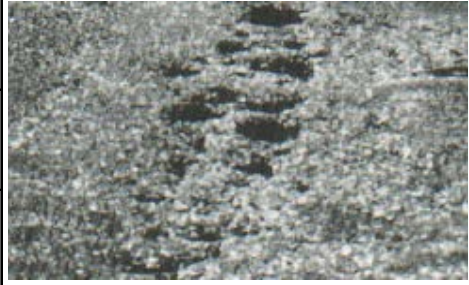
Medio: Profundidad máxima entre 10mm y 20mm. Genera incomodidad al conductor	
		Alto: Profundidad máxima mayor que 20mm. Causa una vibración excesiva al conductor.	
Meteorización, desprendimiento o de agregados	Son la pérdida de la superficie del pavimento debido a la pérdida del ligante asfáltico y de las partículas sueltas de agregado.	Bajo: Ha comenzado a perderse los agregados o el ligante
