REPARACION Y REFORZAMIENTO DE CONSTRUCCIONES INFORMALES.

Trabajo de grado realizado en la modalidad de trabajo de investigación para
obtener título de ingeniero civil.

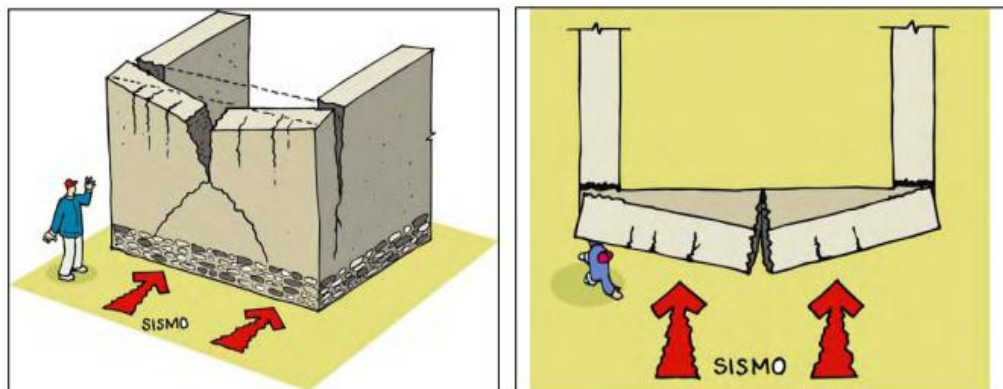
Figura 3. Mecanismo de falla tipo II.

- **Tipo II:** Falla por flexión perpendicular al plano del muro con agrietamiento vertical en la zona central, agrietamiento diagonal que constituye el mecanismo de falla y fisuración en la parte superior por falta de refuerzo y confinamiento. [3]

Este tipo de falla se presenta principalmente en muros altos y cortos o muy largos con restricciones laterales poco espaciadas.

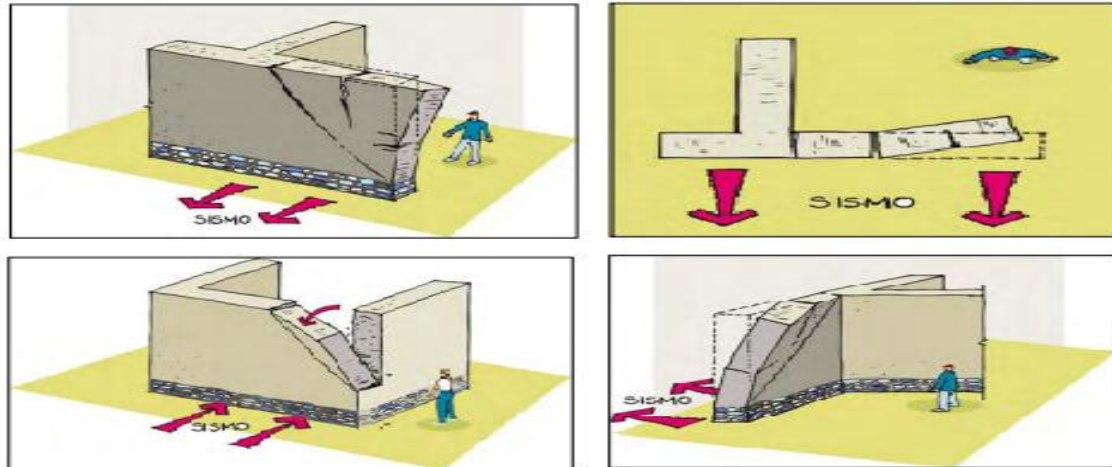
Figura 4. Mecanismo de falla tipo III.

- **Tipo III:** Falla por flexión perpendicular al plano en las esquinas no confinadas de muros sueltos, o en esquinas no conectadas efectivamente con los muros transversales de restricción al mismo. [3]

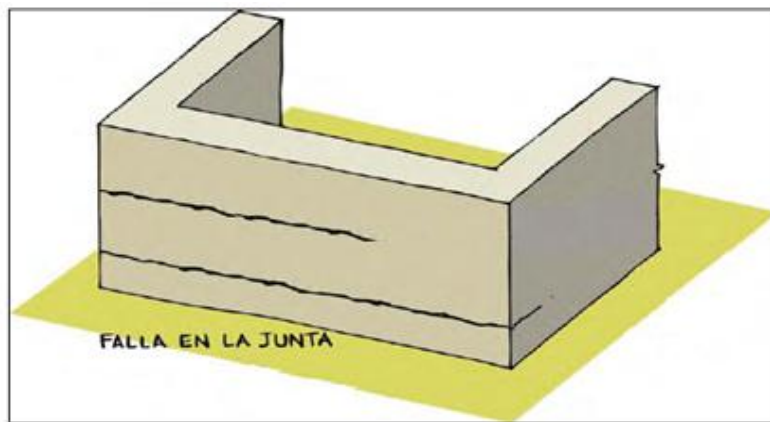
Figura 12. Mecanismo de falla tipo II.

- **Tipo II:** Falla por corte-fricción generada por la acción de fuerzas horizontales que actúan paralelas al plano del muro, produciendo grietas por esfuerzo cortante, las que generalmente presentan una orientación horizontal por las juntas del muro, dividiéndolo en bloques que colapsaran por volteo. [3]

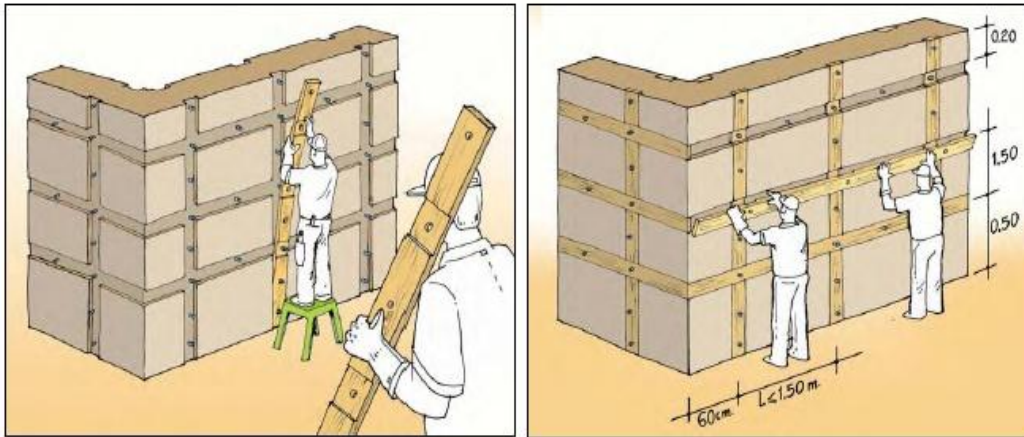
Figura 15. Refuerzo con maderas confinantes.

1.2.9.3 Reforzamiento con elementos confinantes de madera. Esta alternativa consiste en la instalación de refuerzos horizontales y verticales en madera con el fin de aumentar la resistencia a la flexión de los muros y mantener la unidad de la estructura. Los elementos deben colocarse tanto por la cara externa como por la cara interna del muro. Los elementos horizontales de los muros se unen mediante platinas de acero de manera que se evite la desarticulación de los diferentes muros y se mantenga siempre unida la edificación. En principio no se pretende rigidizar los muros sino reforzarlos de manera que la sección del muro trabaje como una sección compuesta de tierra y madera. La compatibilidad de deformaciones entre los dos materiales se garantiza mediante pernos colocados cada 50 cm y mediante tornillos pasantes. (Estudios de vulnerabilidad sísmica, rehabilitación y refuerzo de casas en adobe y tapia pisada). [6].

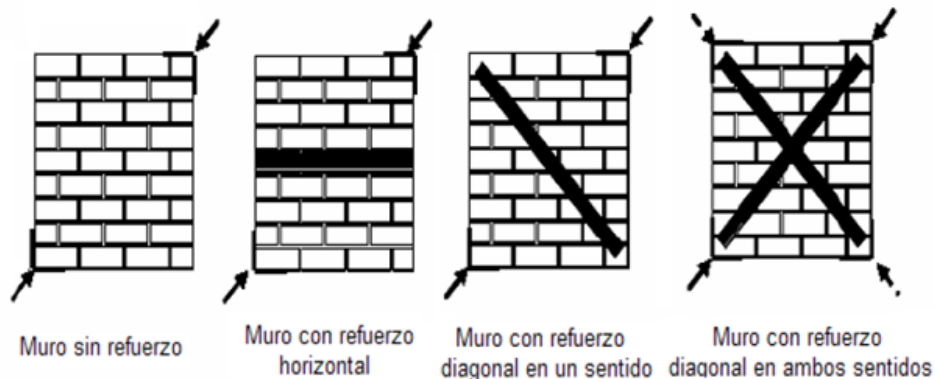
Figura 19. Disposición de las fibras FCRP en muros de mampostería.

Esta técnica de reforzamiento de mampostería de ladrillo, permite que la tela o lámina de FCRP absorba los esfuerzos de tensión ocasionados durante el sismo, y disminuya los esfuerzos de corte que soporta el muro. En algunos países de Latinoamérica como Chile. Las investigaciones que se han realizado sobre este tipo de reforzamiento han demostrado que el uso del FCRP aumenta la rigidez de los muros y disminuye el espesor y extensión de las fisuras gruesas, por lo tanto se presentan menos fallas frágiles por corte, a sí mismo se ha comprobado que es mejor colocar las láminas de FCRP de forma diagonal, pues se reduce considerablemente los esfuerzos cortantes y puede incrementarse la resistencia del conjunto mampostería - FCRP hasta un 70%. [25]

Sin embargo esta técnica presenta un gran inconveniente, pues cuando los muros de mampostería son sometidos a grandes esfuerzos de compresión, se produce el desprendimiento de las láminas de FCRP.

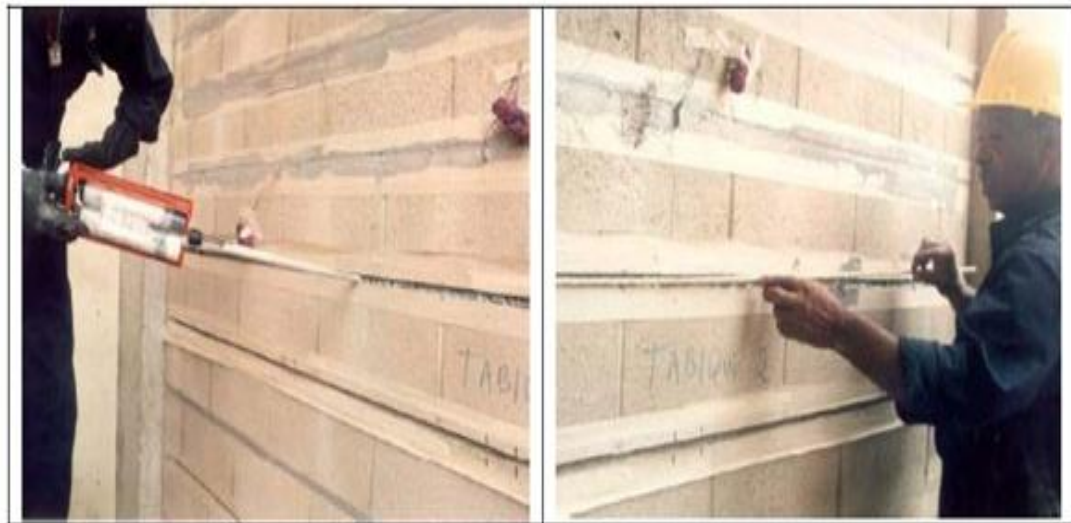
Figura 20. Colocación de las varillas de fibra de vidrio.

1.3.5.2 Reforzamiento con varillas de fibra de vidrio. El reforzamiento de mampostería con varillas de fibra de vidrio es una técnica viable, no solo por sus propiedades mecánicas sino también desde el punto de vista estético y económico, pues sus características permiten mantener el espesor de la pared y presenta alta resistencia a la corrosión. Además el costo de su instalación es bajo. A diferencia de la técnica anterior, la utilización de las varillas de fibra de vidrio no requiere preparar la superficie por métodos abrasivos, pues las varillas se colocan en el interior de las juntas horizontales. [26]

En primer lugar se debe hacer una ranura en a lo largo de las juntas horizontales (mortero) de la mampostería y quitar el polvo con aire comprimido, luego se aplica una capa de epóxico (pega), se coloca la varilla en la junta y finalmente se enrasa el epóxico.

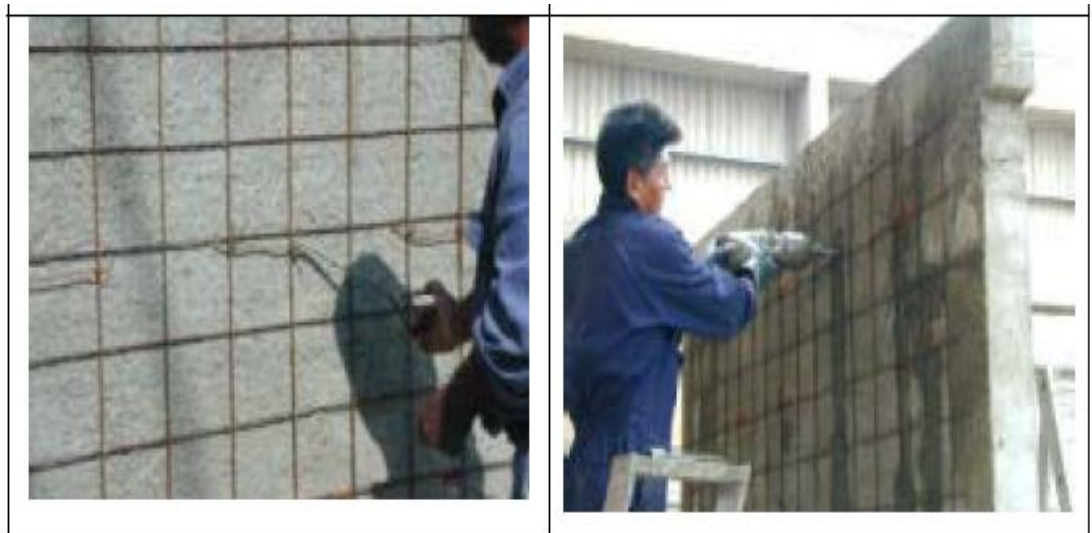
Figura 21. Reforzamiento con malla electrosoldada y mortero.

1.3.5.3 Reforzamiento con malla electrosoldada y mortero. Este sistema es un refuerzo continuo en toda la vivienda, consiste en recubrir la vivienda, tanto dentro como por fuera con una malla electrosoldada clavada en el muro mediante pernos pasantes ubicados cada 50 centímetros. [26]

Posteriormente instalada la malla se procede a recubrir la superficie del muro reforzado con un mortero de dosificación 1:4. Esta técnica de reforzamiento será implementada para el estudio experimental de la vivienda tipo III por ser de fácil aplicación y más económica que las otras técnicas mostradas anteriormente.

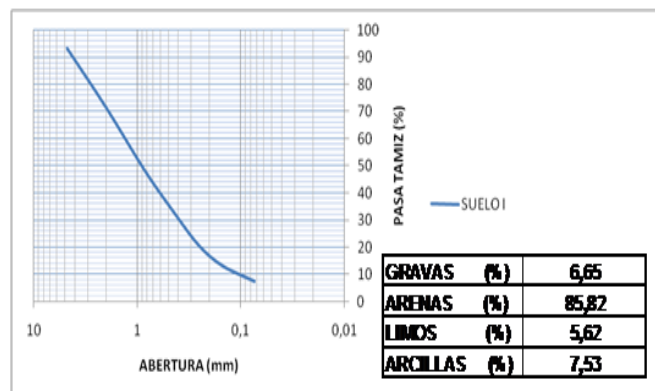
Figura 22. Curva granulométrica suelo adobe I.

2.1.1.1 Muestra de suelo I. La muestra de este suelo fue recolectada en una ladrillera ubicada en el kilómetro 9 de la vía Bucaramanga-Bogotá, donde se acopia material de distintas obras que se realizan en este municipio. Se tomó como muestra inicial 1032.5 gramos, se obtuvo la siguiente curva granulométrica y los siguientes resultados.

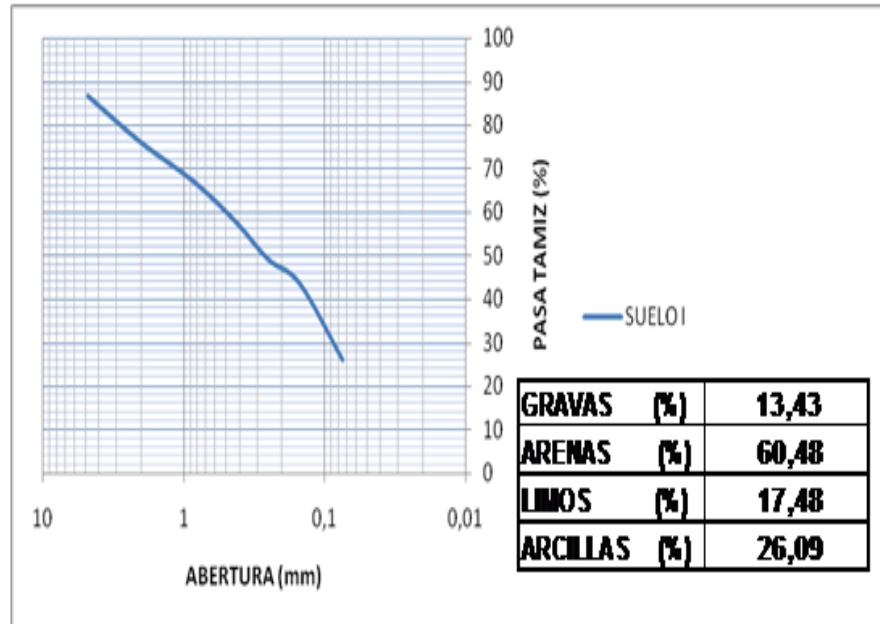
Figura 24. Curva granulométrica suelo tapia I.

una muestra de 1125.6 gramos, se obtuvo la siguiente curva granulométrica y los siguientes resultados.

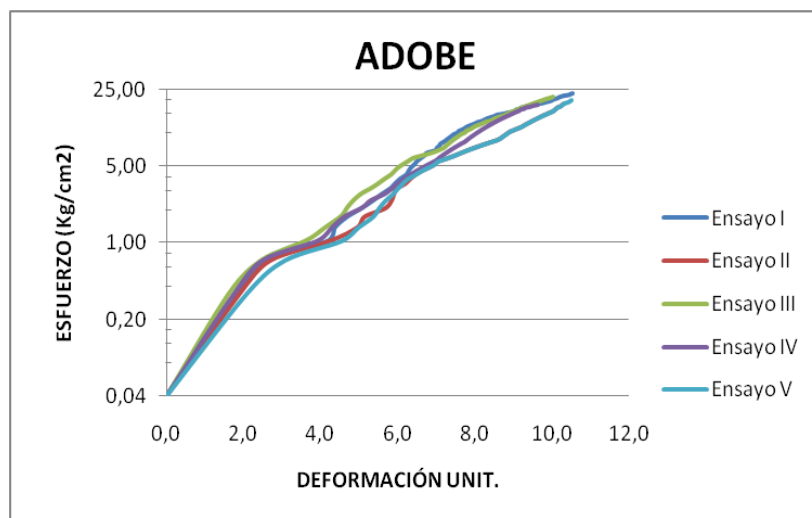
Figura 27. Gráfica de ensayos de compresión simple a unidades de adobe.

La siguiente gráfica nos muestra los valores de esfuerzo vs deformación unitaria de los 5 ensayos a compresión simple realizados a unidades de adobe.

ensayos a compresión simple de unidades de adobe, se puede evidenciar que los resultados son confiables ya que su tendencia es similar, ver figura 45.

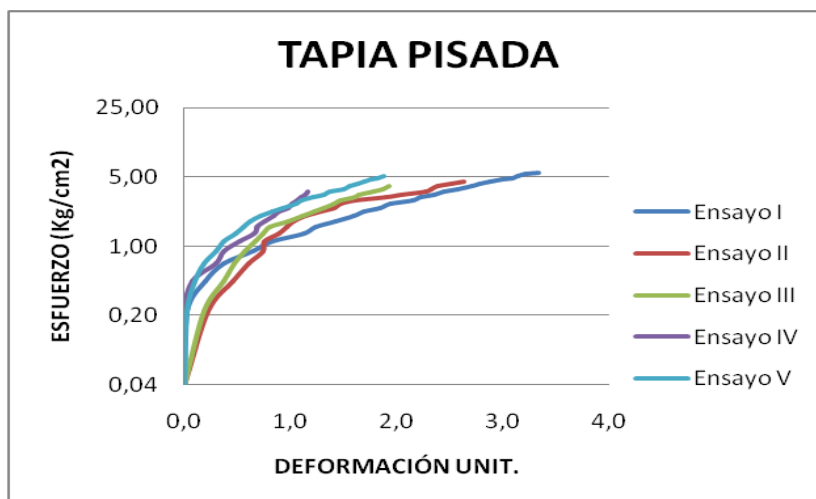
Figura 29. Gráfica de ensayos de compresión simple a unidades de tapia pisada.

La siguiente gráfica nos muestra los valores de esfuerzo vs deformación unitaria de los 5 ensayos a compresión simple realizados a unidades de tapia pisada.

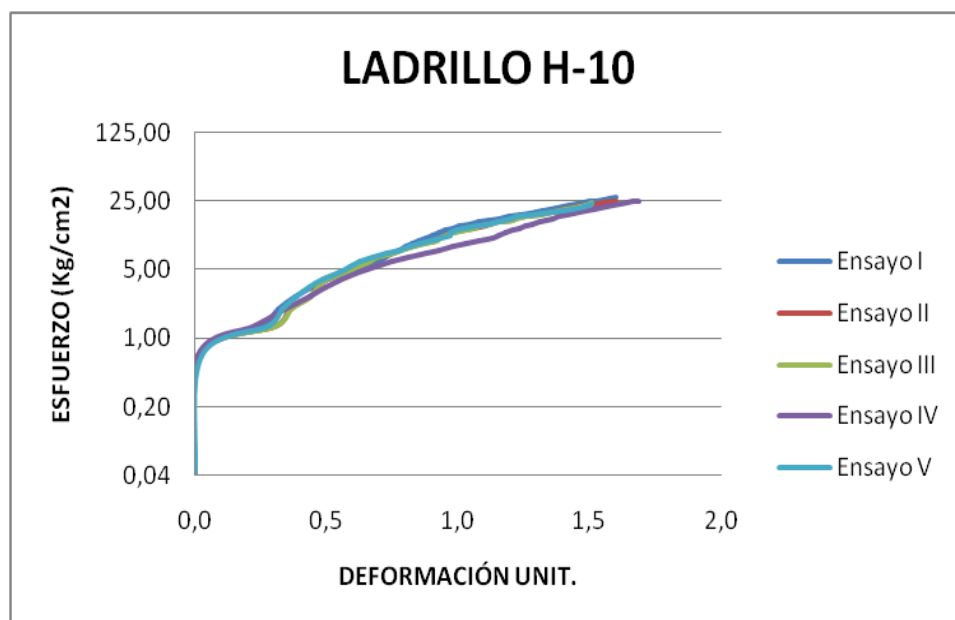
Figura 31. Gráfica de ensayos de compresión simple a unidades de mampostería H-10.

La siguiente gráfica nos muestra los valores de esfuerzo vs deformación unitaria de los 5 ensayos a compresión simple realizados a unidades de mampostería H-10.

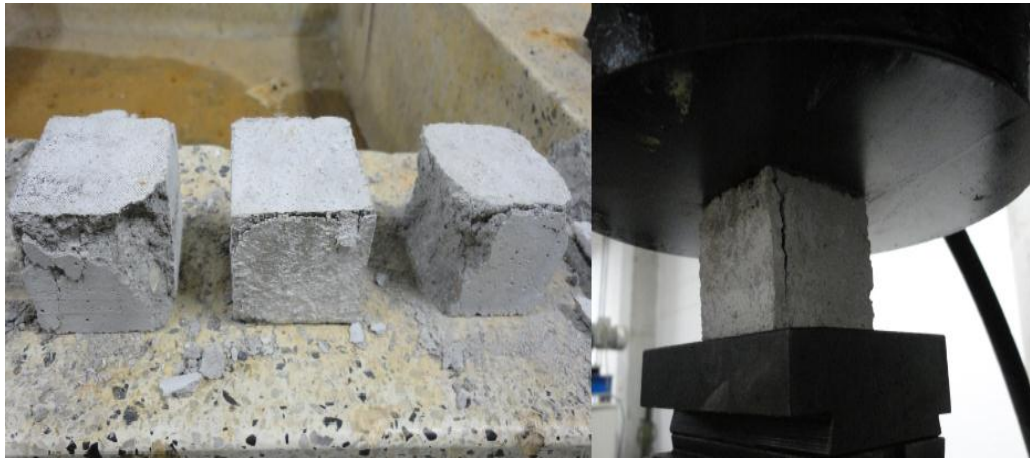
Figura 33. Fallas de compresión de morteros.

2.2.4 Caracterización de morteros. A continuación se caracterizan los morteros implementados en las pegas y recubrimientos de los muros de cada vivienda tipo.

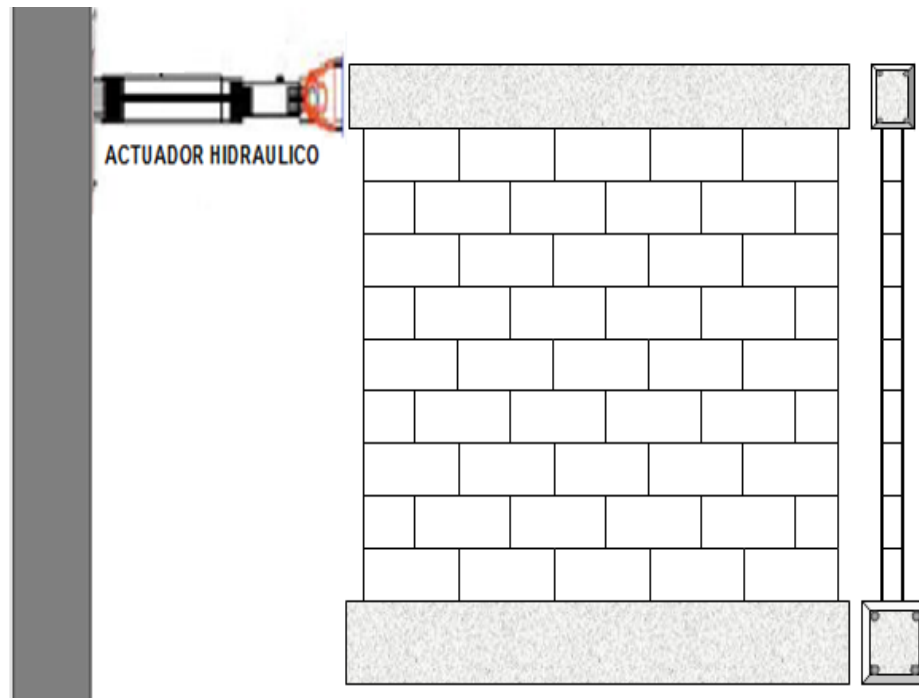
Figura 34. Detalle de montaje de ensayo de carga lateral a muros tipo.

Como estas viviendas en estudio son básicamente estructuras de muros de carga se pretendió simular la carga vertical inducida por la cubierta de las mismas con una viga prefabricada de concreto de 420 Kg de peso, distribuidos en la parte superior de cada muro para un total de 210 kilogramos de carga por metro lineal de muro.

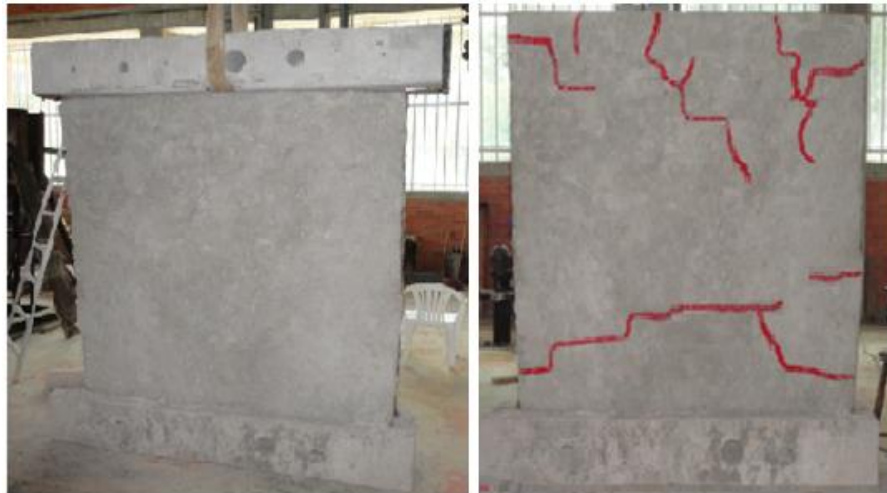
Figura 37. Muro de adobe reforzado (MR1).

2.3.1.3 Muro de adobe reforzado (MR1). Este muro se construyó similarmente que el muro no reforzado de adobe, con las mismas dimensiones, cantidad de

ladrillos de adobe y troncado de igual manera. Hasta alcanzar la altura de 2.0 metros. Posteriormente se procede a reforzar con la técnica mencionada para este tipo de vivienda de adobe y se refuerza de la misma manera que el modelo anterior solo con la diferencia que este modelo previamente no se fallo, en resumen se construye el muro y se refuerza, esto con la finalidad de analizar la diferencia de reforzar un muro fallado previamente reparado y un muro en buen estado.

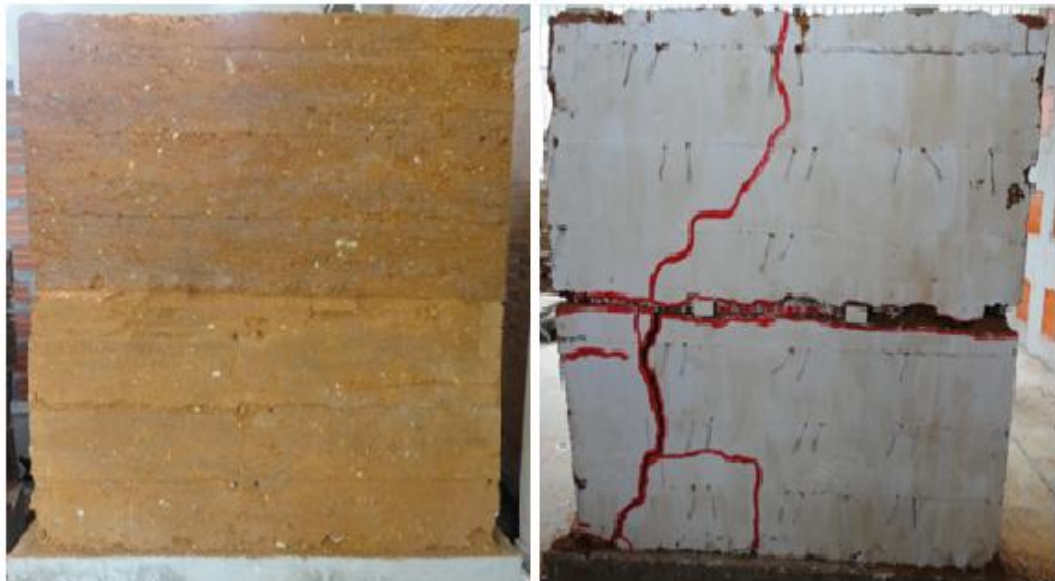
Figura 38. Muro de tapia pisada sin refuerzo (MNR2).

2.3.2.1 Muro de tapia pisada no reforzado (MNR2). Se construyó un muro de dimensiones mencionadas anteriormente, con 2 bloques de tapia pisada, los cuales uno sobre el otro forman el muro de tapia pisada. En la construcción se implementó un encofrado de madera con todos los elementos que lo conforman, paraleles, cuñas, tableros y yugos, el encofrado le da las dimensiones a los bloques de tapia, en el proceso constructivo se implementó las recomendaciones de varios documentos de construcción de tapia pisada, tales como Manual de construcción para viviendas antisísmicas en tierra [12] y Tapia pisada [11] , se procedió a formar capas de tierra apisonada de máximo 15 centímetros con un numero de golpes de 30 golpes con un pisón de madera de base plana de 8 kilogramos de peso.

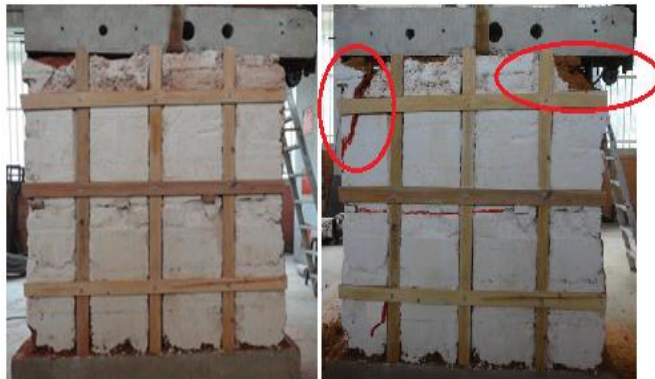
Figura 39. Muro de tapia pisada reparado y reforzado (MRR2).

2.3.2.2 Muro de tapia pisada reparado y reforzado (MRR2). Se debe aclarar que este modelo de muro es el muro anterior fallado por cortante para su posterior reparación y reforzamiento, esto servirá para comparar resistencias entre muro sin refuerzo fallado, muros reparados, reforzados y muros con el refuerzo propuesto, Los daños producidos por el ensayo de carga lateral fueron reparados mediante la inyección de mortero de cal en las fisuras producidas en la aplicación de cargas. El refuerzo utilizado en este muro de vivienda tipo II fue la técnica de elementos confinantes de manera y tornillos pasantes, posteriormente de haber reparado el muro de tapia pisada se procedió a elaborar las regatas para la instalación de los elementos de madera, las regatas se realizan tanto en sentido horizontal como en vertical, estas regatas son equidistantes entre sí en ambos sentidos formando una especie de cuadrícula de confinamiento, luego se perforaron en el centro de los cruces de las regatas por medio de un taladro agujeros para la instalación de los tornillos pasantes.

Los elementos de madera implementados para el refuerzo del muro de tapia presentan las siguientes dimensiones, 2.0 metros de longitud, 0.15 metros de ancho y un espesor de 0.10 metros. Ver figura 70.

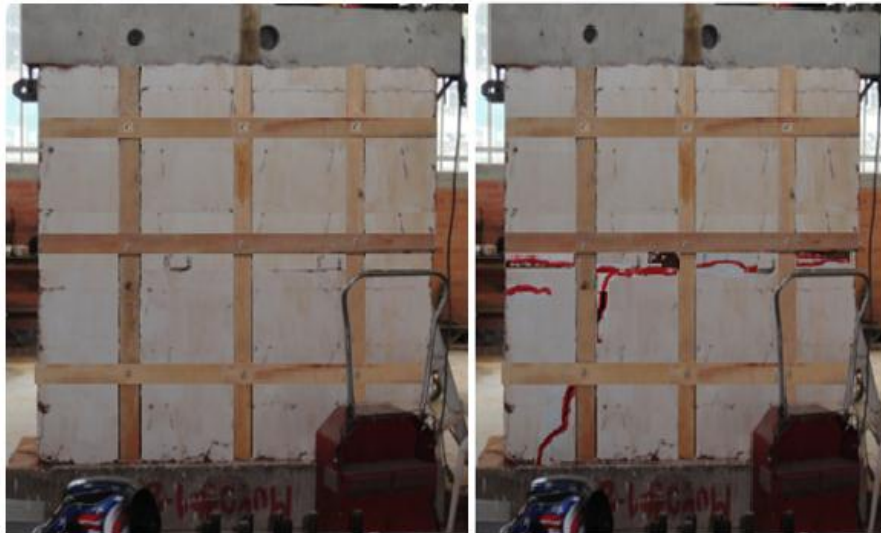
Figura 40. Muro de tapia reforzado (MR2).

2.3.2.3 Muro de tapia pisada reforzado (MR2). Este muro se construyó similarmente que el muro no reforzado de tapia pisada, con las mismas dimensiones, cantidad de bloques de tapia pisada. Hasta alcanzar la altura de 1.80 metros. Posteriormente se procede a reforzar con la técnica mencionada para este tipo de vivienda de tapia pisada y se refuerza de la misma manera que el modelo anterior solo con la diferencia que este modelo previamente no se falló, en resumen se construye el muro y se refuerza, esto con la finalidad de analizar la diferencia de reforzar un muro fallado previamente reparado y un muro en buen estado.

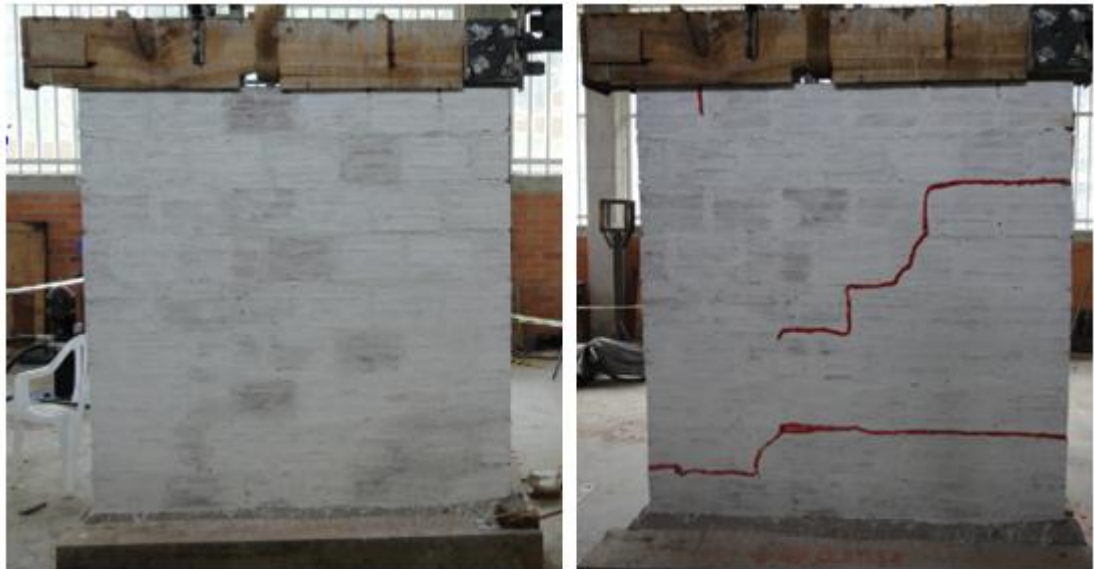
Figura 41. Muro de mampostería sin refuerzo (MNR3).

2.3.3.1 Muros de mampostería sin refuerzo (MNR3). Se construyó dos muros de dimensiones mencionadas, con 54 ladrillos H-10, los cuales se partieron a la mitad 4. En la construcción se adoptaron 6 ladrillos en la primera hilada con un mortero de pega de dosificación 1:3 de 2 centímetros aproximadamente, seguida de una segunda hilada en donde los extremos se colocan los ladrillos partidos a la mitad para trincar el muro. Para la tercera hilada se repitió el proceso de la primera hilada y para la cuarta hilada la de la segunda hilada y así sucesivamente hasta alcanzar la altura de 2 metros.

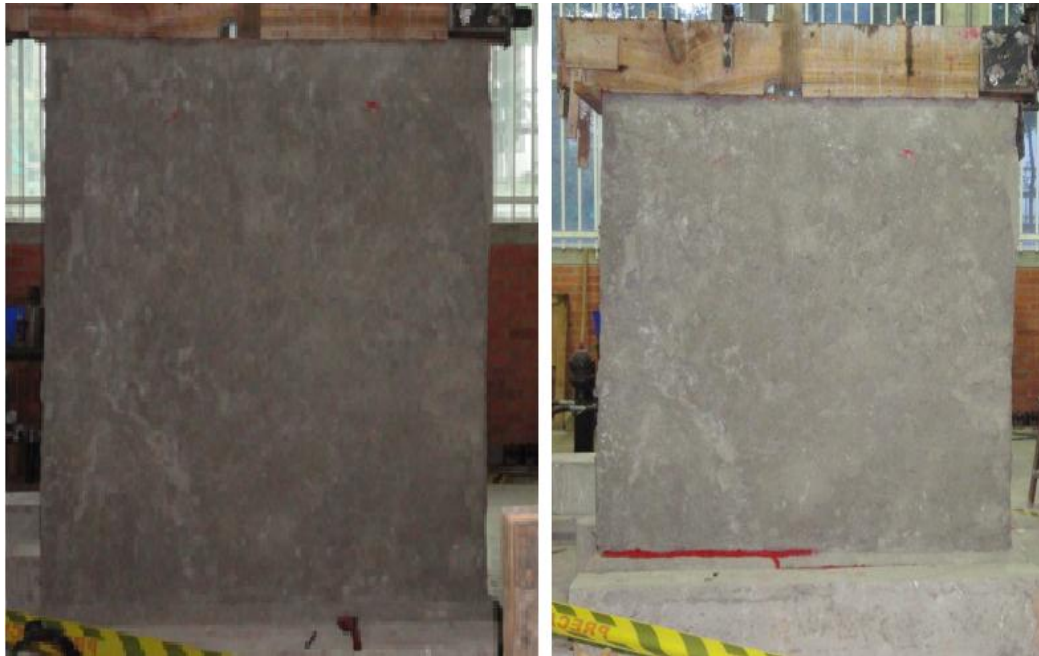
Figura 42. Muro de mampostería reparado y reforzado (MRR3).

Las grietas producidas por la aplicación del ensayo de carga lateral se repararan mediante costura de grietas, esta método de reparación consiste en ubicar varillas de acero en ángulo de 90 grados con la grieta, primeramente se hacen las regatas en el muro donde posteriormente se inyectó mortero 1:3 y se introducen el acero de la costura de la grieta, estas varillas deben sobresalir de las grietas mínimo 20 centímetros a lado y lado para lograr una buena adherencia y mejorar o igualar la resistencia al cortante.

Luego de reparar el muro de mampostería no estructural, la técnica de refuerzo que se implemento es refuerzo con malla electrosoldada y mortero 1:4, la malla electrosoldada se instala encamisando el muro, la malla presento las siguientes características, 3mm de diámetro y 10 mm de abertura, la malla comercialmente se encuentra en ferreterías en rollos de 2.40 metros de ancho y 6.0 metros de longitud, la malla se ancla al muro con alambre número 8, y al cimiento perforándolo y empotrando la malla, estos se ubican cada 50 centímetros tanto horizontal como en sentido vertical, los traslapos de la malla se debe considerar ubicarlos en 1/3 de la longitud de la malla esto debido a la falla de flexión y volteo, los anclajes preferiblemente deben ubicarse en las brechas de mortero de pega y no en los ladrillos puesto que es más seguro anclarlos a la brecha porque los ladrillos son huecos, el mortero de recubrimiento o friso tiene una dosificación de 1:4.

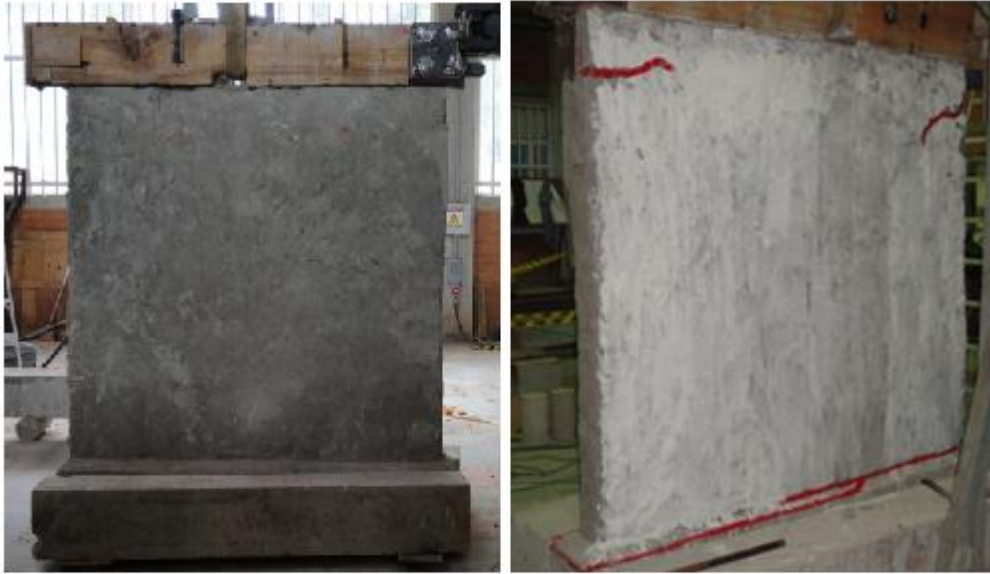
Figura 43. Muro de mampostería reforzado (MR3).

2.3.3.3 Muro de mampostería reforzado (MR3). Este muro se construyó similarmente que el muro no reforzado de mampostería, con las mismas dimensiones, cantidad de ladrillo H-10 y troncado de igual manera. Hasta alcanzar la altura de 2 metros.

Posteriormente se procede a reforzar con la técnica mencionada anteriormente para este tipo de vivienda de mampostería y se refuerza de la misma manera que el modelo anterior solo con la diferencia que este modelo previamente no se falló, en resumen se construye el muro y se refuerza, esto con la finalidad de analizar la diferencia de reforzar un muro fallado previamente reparado y un muro en buen estado.

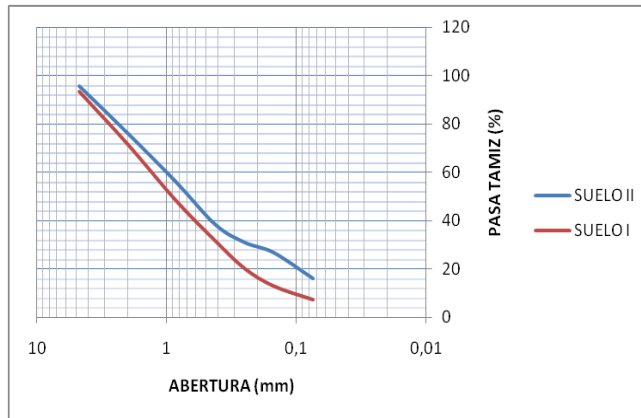
Figura 44. Curvas granulométrías de suelos de adobe.

En la siguiente gráfica se pueden observar las curvas granulométricas de los suelos analizados, y aunque su tendencia es parecida los porcentajes de arenas y arcillas nos muestran una considerable diferencia.

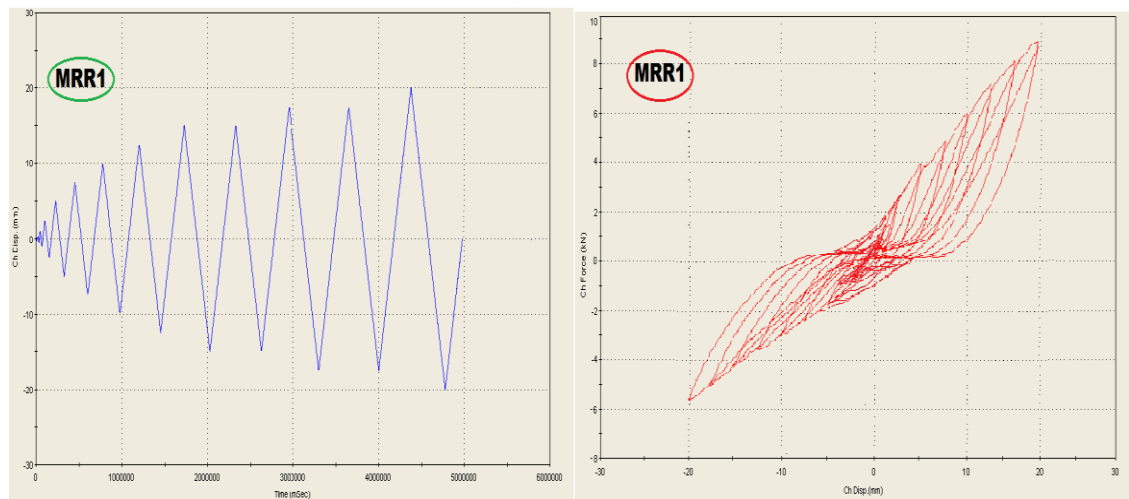
Figura 47. Gráfica de desplazamiento vs tiempo y fuerza v desplazamiento (MRR1).

3.3.2 Muro de adobe reparado y reforzado (MRR1). Las primeras grietas producidas por la aplicación de la carga se evidenciaron en la fase 7, con grietas leves en las esquinas superiores del muro, en la fase 8 apareció una grieta diagonal semi-escalonada descendente en el centro del tercio superior del muro hacia el exterior del mismo, posteriormente en la fase 9 del protocolo, aparecieron grietas diagonales desde los exteriores del muro hacia el centro del mismo, con el transcurso del ensayo aparecieron grietas cortas no muy significativas en algunos puntos de los lados del muro y las grietas mencionadas anteriormente extendieron su trayectoria, en el primer ciclo de la fase 11 del protocolo de carga las fisuras diagonales se prolongaron hasta unirse y crear una falla a lo ancho del tercio central del muro. En las gráficas, se tiene que la carga máxima aplicada que se registro fue 5.5 Kn, se tiene un desplazamiento máximo de 20 mm, la reparación de grietas y el encamisado de malla y friso incremento la resistencia al corte y a la flexión del muro, la falla que se presentó fue de tipo cortante.

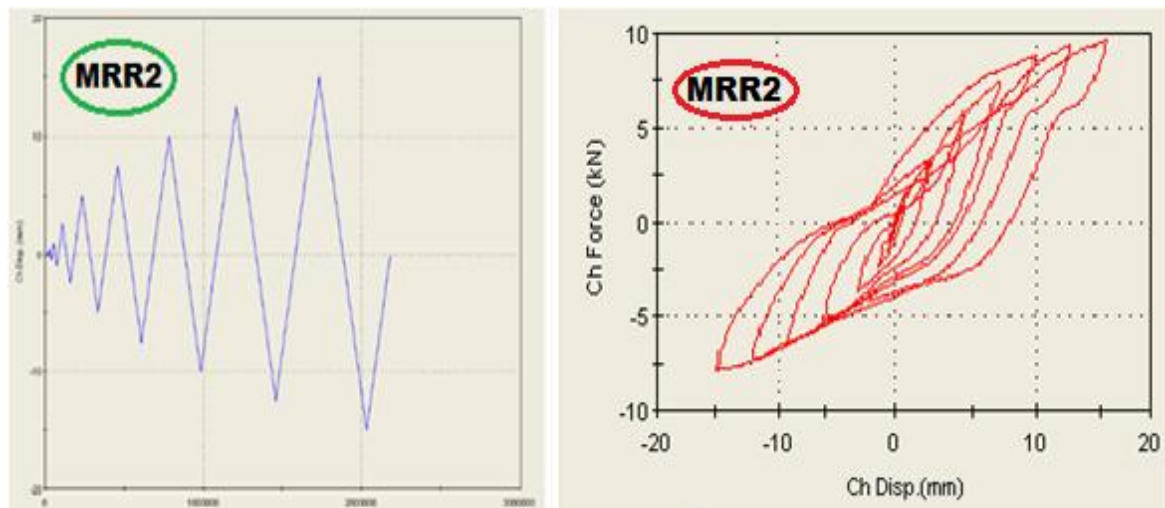
Figura 50. Gráfica de desplazamiento vs tiempo y fuerza vs desplazamiento (MRR2).

3.3.5 Muro de tapia pisada reparado y reforzado (MRR2). El ensayo de carga cíclica en el muro fue físicamente notorio en la fase 6, con agrietamientos horizontales por la junta que une a las secciones de la tapia, con el transcurso del

tiempo del ensayo las grietas se hicieron más notorias aumentando su longitud desde los exteriores de la junta hacia el interior de la misma, posteriormente en la fase 7 de la aplicación de la carga, se llega al desplazamiento controlado de 10 mm y se observó la aparición de grietas en las esquinas superiores de la tapia con una trayectoria descendente a 60 grados las cuales provocan un desprendimiento de las esquinas superiores del muro, en la fase 9 de la aplicación del protocolo de carga las grietas horizontales se encuentran en el centro de la junta de la tapia trazando una falla por desplazamiento de la junta, en ese momento la fuerza aplicada registrada fue de 9.5 Kn aproximadamente, y el desplazamiento controlado de 15 mm.

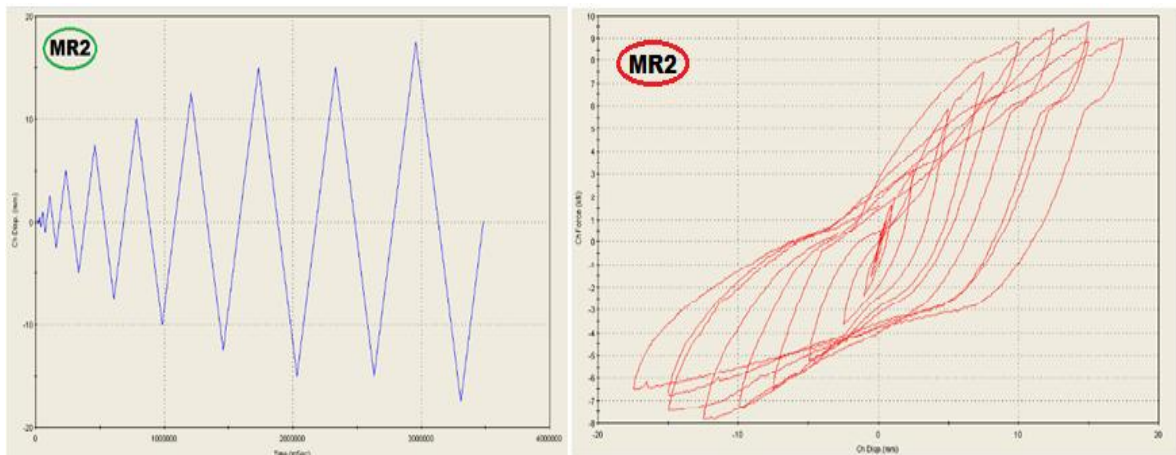
Figura 51. Gráfica de desplazamiento vs tiempo y fuerza vs desplazamiento (MR2).

3.3.6 Muro de tapia pisada reforzado (MR2). El ensayo de carga cíclica en el muro fue físicamente notorio en la fase 6, con agrietamientos horizontales por la

junta que une a las secciones de la tapia, con el transcurso del tiempo del ensayo las grietas se hicieron más notorias aumentando su longitud desde los exteriores de la junta hacia el interior de la misma, posteriormente en la fase 8 de la aplicación de la carga, se llega al desplazamiento controlado de 12.5 mm y se observó la aparición de una grieta desde la junta del muro hacia su cimiento, en el ciclo 1 de la fase 10 de la aplicación del protocolo de carga las grietas horizontales se encuentran en el centro de la junta de la tapia trazando una falla por desplazamiento de la junta, en ese momento la fuerza aplicada registrada fue de 10 Kn aproximadamente, y el desplazamiento controlado de 17.5 mm.

- El modelo MR2 permitió un desplazamiento controlado de 17.5 mm, comparado con el modelo original MNR2 el cual permitió un desplazamiento controlado de 12.5 mm, obtuvo un incremento de resistencia del 40% aproximadamente con respecto al muro original, mientras el modelo MRR2 permitió un desplazamiento controlado de 15 mm aunque la falla que presentó fue por pérdida de apoyo, con lo cual aumentó su resistencia a la falla en un 20% aproximadamente con respecto al muro original MNR2. . Esto nos indica que la técnica de reparación y reforzamiento descrita para este tipo de material cumple con el objetivo de aumentar la resistencia al colapso de los muros de tapia pisada.

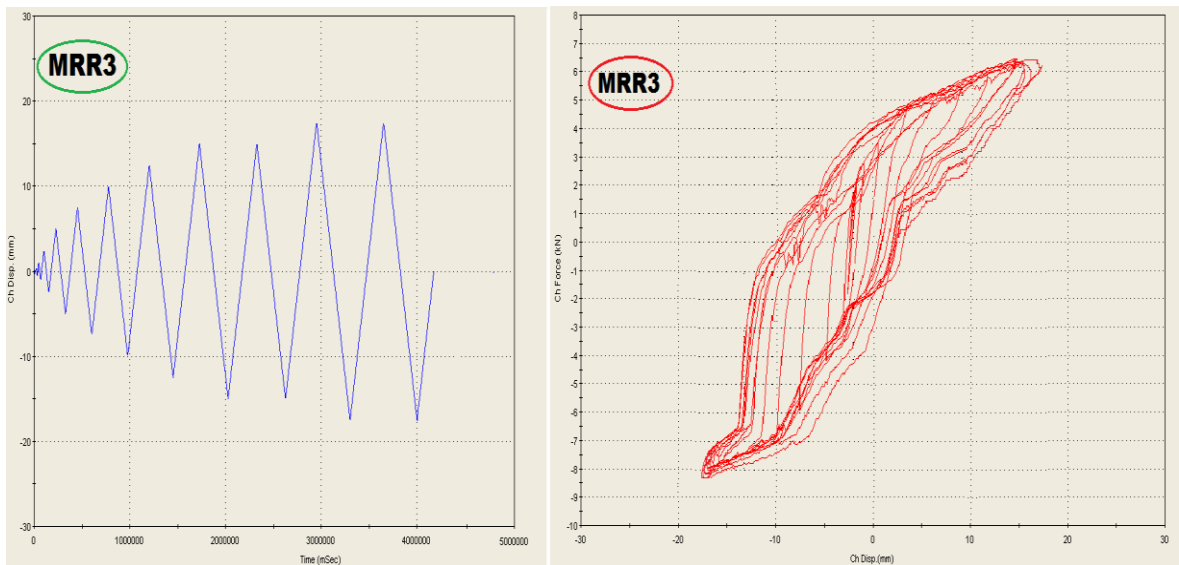
Figura 53. Gráfica de desplazamiento vs tiempo y fuerza vs desplazamiento (MRR3).

3.3.8 Muro de mampostería reparado y reforzado (MRR3). El ensayo de carga cíclica en el muro reforzado fue físicamente notorio con las primeras grietas en la fase 8, las cuales se generaron en los extremos de la junta que une el muro a su cimiento, con el transcurso del tiempo del ensayo las grietas se extienden horizontalmente por la base del muro, posteriormente en el primer ciclo de la fase 10 de la aplicación de la carga, se llega al desplazamiento controlado de 17.5mm y se observó que una de las grietas se encuentran en el centro del muro formando

una falla por desprendimiento de base, en ese momento la fuerza aplicada fue de 5.25 Kn aproximadamente.
