**ESTUDIO COMPARATIVO EN LA GESTIÓN DE INTEGRIDAD MECÁNICA  
PARA LOS DUCTOS A CARGO DEL DEPARTAMENTO O&M NORTE-VIT DE  
ECOPETROL S.A. AÑOS 2015 - 2016**

**Trabajo de grado para optar el título de Especialista en Integridad de  
Equipos y Ductos**

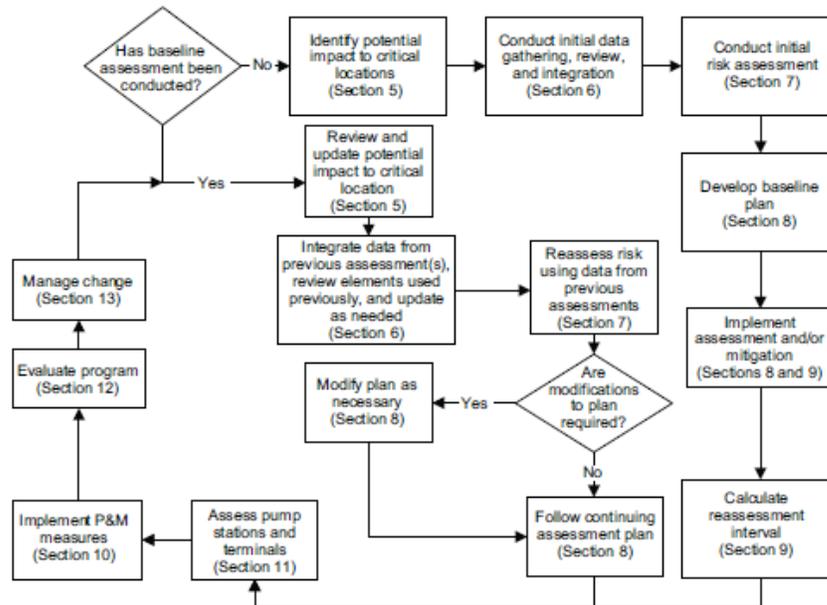
**Ilustración 1. Diaflujo Programa de administración de integridad**

El diagrama de flujo resume los elementos que componen un sistema de gestión de integridad, se resalta el ciclo PHVA (planear, hacer, verificar y actuar), el cual tiene como objetivo el mejoramiento continuo.

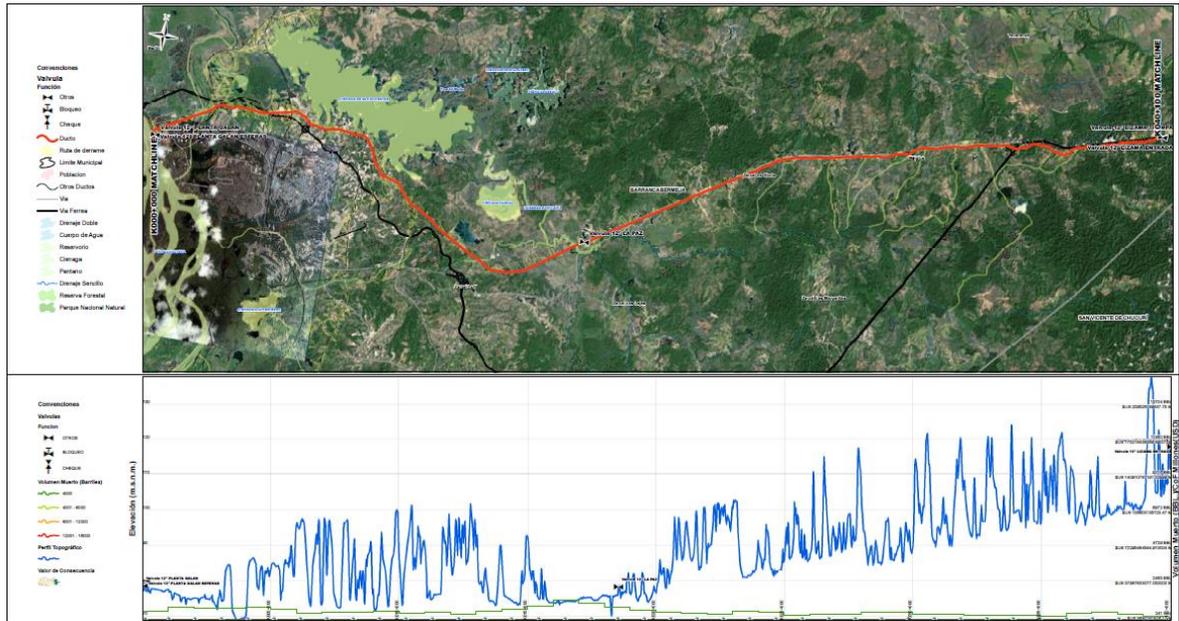
### Ilustración 3. Alineación de información vs zonas HCA

Como parte del proceso inicial de un modelo, se debe definir una línea base para la tubería que incluye sus atributos, propiedades del entorno, factores constructivos, parámetros operacionales, históricos de inspecciones y mantenimiento.

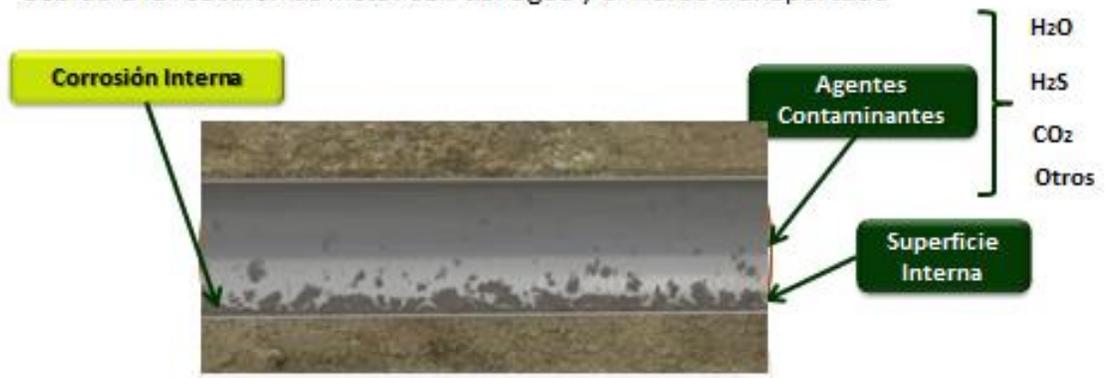
### Ilustración 5. Proceso corrosión interna

Es el deterioro o la degradación del material de la tubería en la parte interna, debido a la reacción de metal con del agua y el fluido transportado

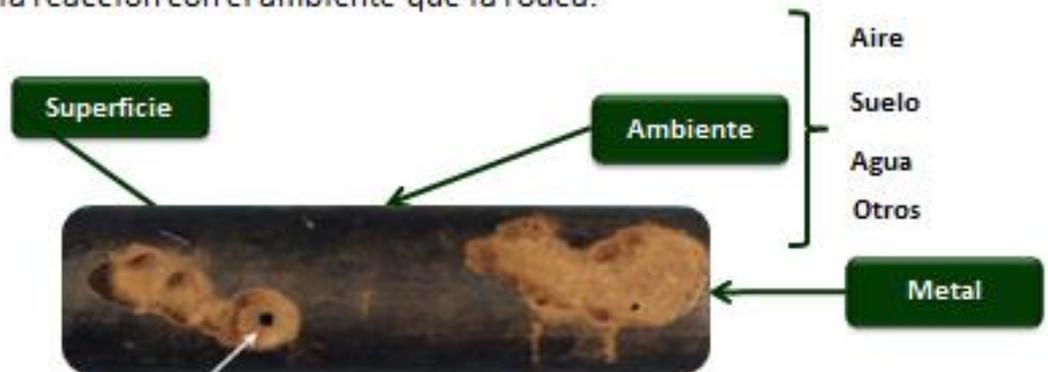
### Ilustración 6. Proceso corrosión externa

Es el deterioro o la degradación del material de la tubería en la parte externa, debido a la reacción con el ambiente que la rodea.

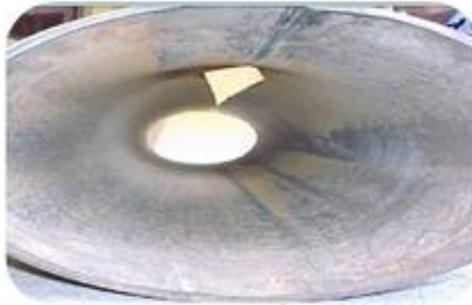
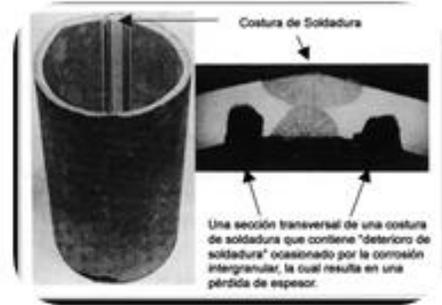
### Ilustración 7. Proceso corrosión selectiva

Corrosión preferencial que ataca la zona de costura a una mayor rata que el cuerpo de la tubería

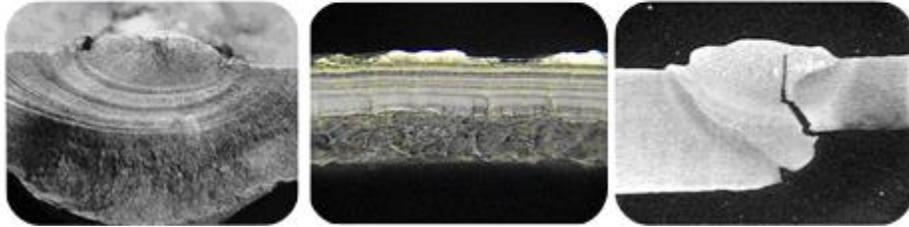
### Ilustración 9. Proceso Fatiga

- Es una forma de degradación mecánica que ocurre cuando un componente es expuesto a esfuerzos cíclicos por un periodo extendido, resultante en una falla súbita e inesperada
- Estos esfuerzos pueden provenir de cargas mecánicas o térmica que cíclicas que están por debajo del punto de fluencia del material.

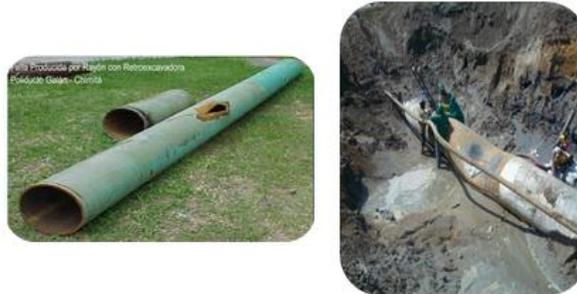
### Ilustración 12. Daños mecánicos en tubería

Daño mecánico (daño previo en la tubería causando una demora en la falla – vandalismo)

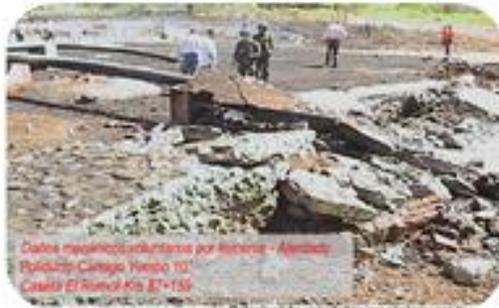
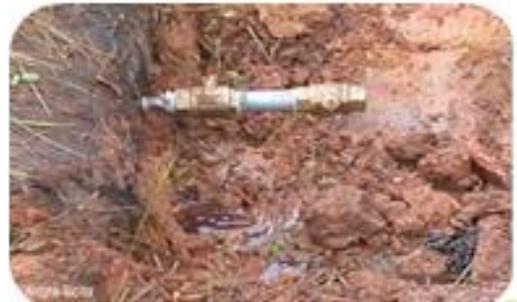
### Ilustración 13. Daños voluntarios en tubería

Daño mecánico (Causando Falla inmediata – vandalismo)

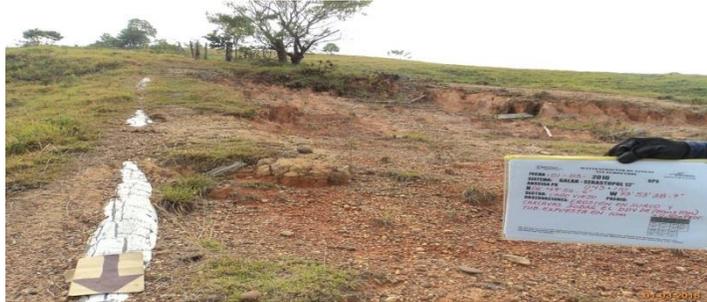
### **Ilustración 17. Ejemplo de Interfase aero-enterrada**

**6.1.1.1 Interfaces aéreo-enterradas** Las interfases aero-enterradas son secciones de tubería susceptibles a corrosión externa, el mecanismo de daño más frecuente es desprendimiento del recubrimiento y es picaduras.

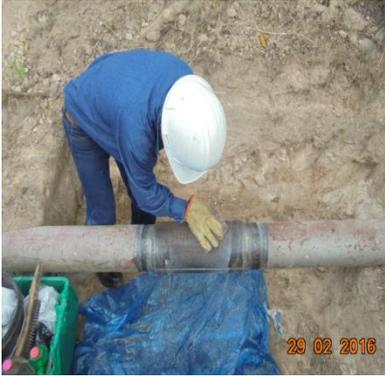
**Ilustración 18. Reparación mecánica mediante camisa tipo B**

**6.1.1.2 Reparaciones (incluye reemplazos de sección de tubería).** Las reparaciones de sistemas de tubería se enfocan a rehabilitar el recubrimiento y/o reforzar mecánicamente el ducto, ya sea con encamisados metálicos, poliméricos o cambios de sección.

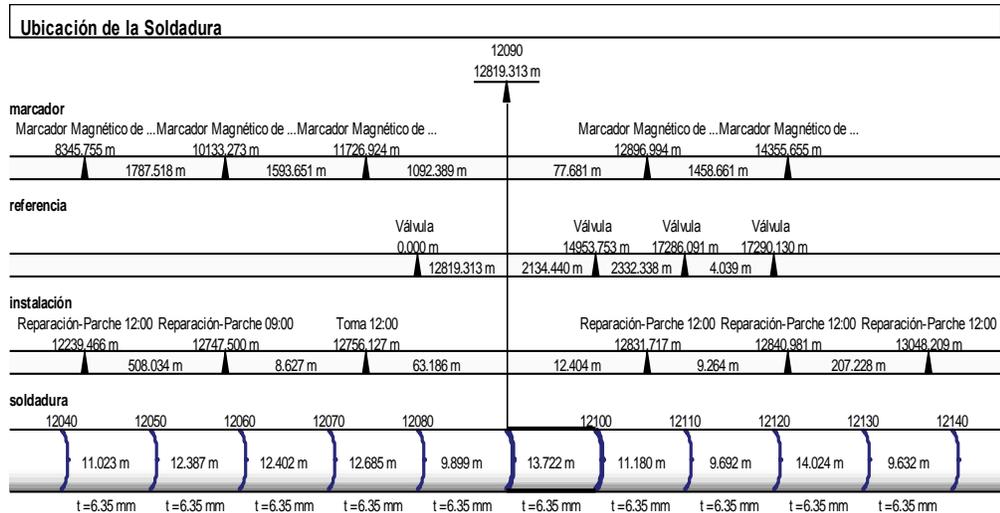
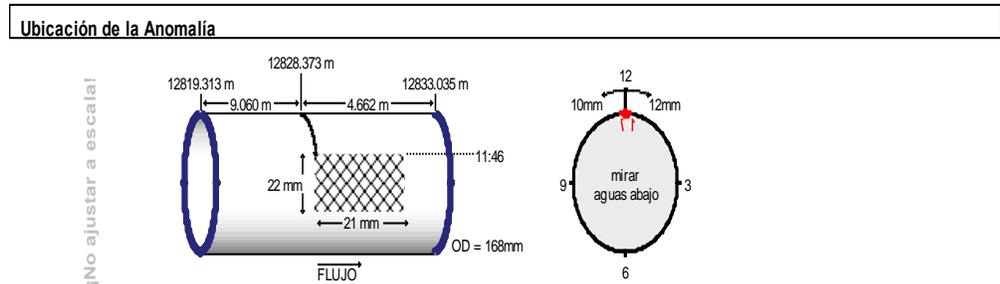
## Ilustración 20. Hoja de excavación para identificación de anomalías en campo

Información de la Anomalia											
dist.del reg.:	12828.373 m	latitud:	N 07° 06' 07.633"	longitud:	W 73° 12' 17.822"	altura:	1111.036 m	esp.:	6.35 mm	pos.horaria:	11:46
identif.de anom.:	Corrosión	loc.en superficie:	EXT	prof. máx.:	65 %	long.:	21 mm	ancho:	22 mm	ERF 0.85 dL:	0.55
comentario:	indicaciones adicionales    grupo: -

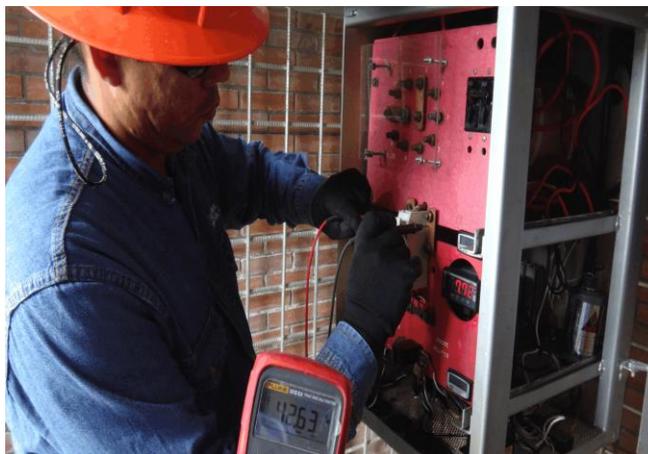
**Ilustración 21. Inspección unidad rectificadora**

**6.1.1.3 Inspección URPC** La información reportada en la valoración corresponde a la evaluación consolidada del año 2015.

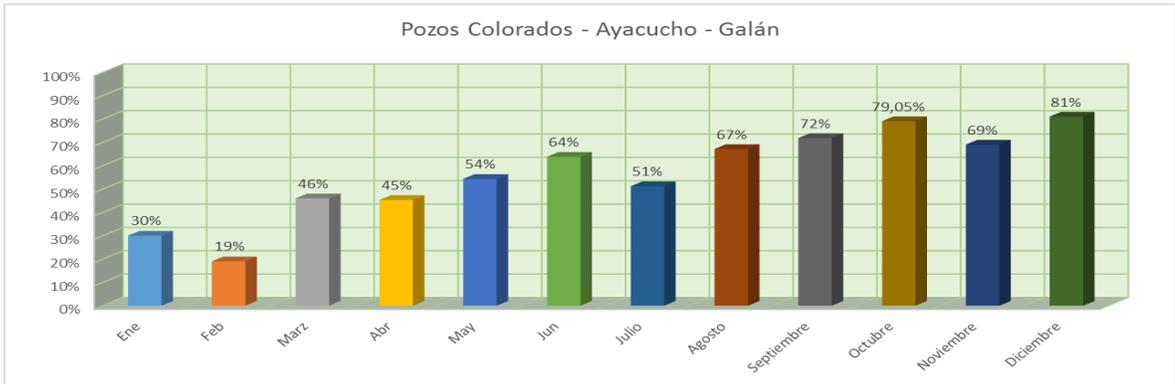
**Gráfica 2. Porcentaje de Disponibilidad Unidades Rectificadoras PPG14**

Para el cálculo del porcentaje de disponibilidad se descargan los reportes de variables operativas (corriente, voltaje, potencial eléctrico, etc), que administran las unidades de monitoreo remoto (UMR), estos equipos están conectados eléctricamente a las unidades rectificadoras.

DESCRIPCIÓN	KM CAMPO	FECHA ULTIMA INSPECCIÓN	ESTADO	% DISPONIBILIDAD
San Pablo	34+780	26/12/2015	Operativa	85.1
Aracataca sur	73+950	27/12/2015	Operativa	89,7
El Copey	126+000	31/12/2015	Operativa	98.3
Canoas	186+882	28/12/2015	Operativa	66.7
Champan	246+435	28/12/2015	Operativa	82.8
El Chulo	289+163	28/12/2015	Operativa	90.7

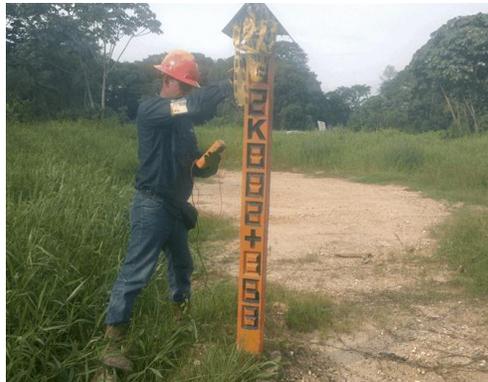
### Ilustración 24. Inspección poste a poste

**6.1.1.4 Inspección poste a poste** Lectura de potenciales eléctricos de protección catódica en estaciones de prueba, normalmente por cada kilómetro de longitud de tubería.

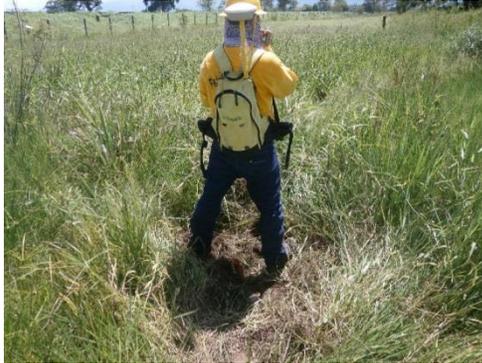
## **Ilustración 25. Inspección DCVG**

**6.1.1.5 Inspección DCVG-PCM** Tecnología que utiliza la medición continua de gradientes de voltaje de corriente directa para el diagnóstico del estado de los recubrimientos de tuberías enterradas.

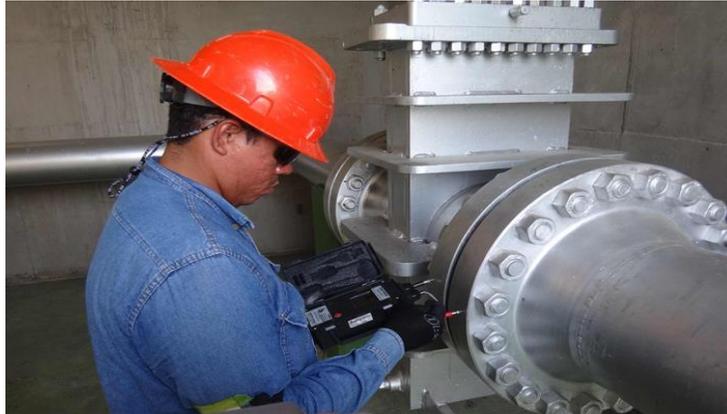
**Ilustración 26. Inspección del aislamiento eléctrico en uniones bridadas**

**6.1.1.7 Aislamientos eléctricos (bridas y estructuras)** Mediante la técnica de radiofrecuencia, se puede determinar si existe continuidad eléctrica, entre estructuras metálicas separadas por un material aislante, el ejemplo más común es la unión bridada.

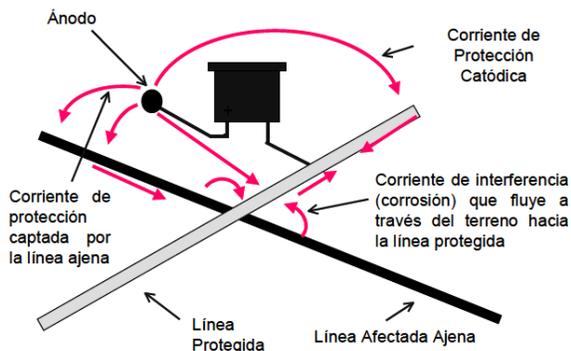
### **Ilustración 27. Interferencias eléctricas en sistemas de protección catódica de tuberías**

**6.1.1.9 Interferencias DC** Las interferencias eléctricas son corrientes estáticas o dinámicas, alternas o directas, que tienden a circular por caminos eléctricos distintos al circuito deseado. El problema de las interferencias, es que puede favorecer procesos de corrosión localizada de muy alta tasa de deterioro.

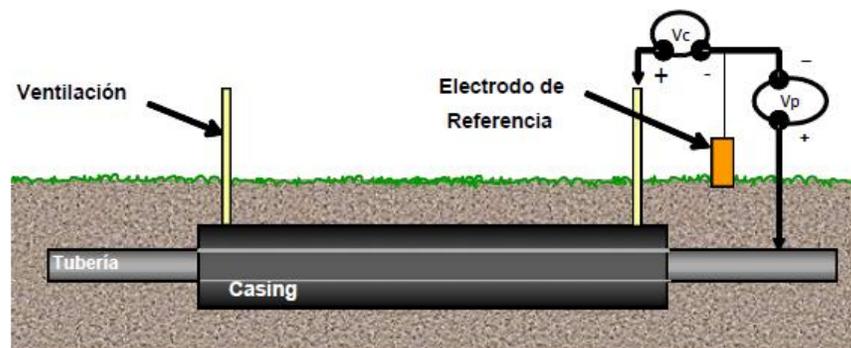
### **Ilustración 28. Medición de potencial eléctrico en cruce encamisado**

**6.1.1.10 Inspección de cruces encamisados** El objetivo de verificar los potenciales eléctricos en cruces encamisados, es determinar si hay continuidad eléctrica entre el encamisado y la tubería, ya sea por contacto metálico o electrolítico. La inspección del cruce encamisado define si se requieren acciones para restablecer la condición de aislamiento eléctrico entre ambas estructuras metálicas.

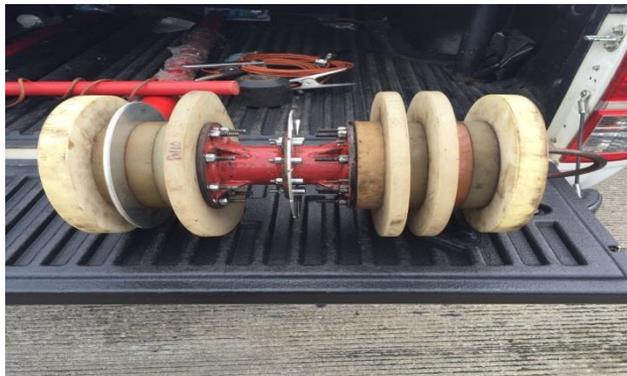
### **Ilustración 30. Raspador de discos y platina posterior a la limpieza**

**6.1.2.3 Limpiezas internas** Es una muy buena práctica del operador de ductos, realzar limpieza interna de las tuberías mediante el uso de herramientas denominadas raspadores, las cuales dependiendo de su configuración, alcanzan un grado de limpieza y arrastre de sólidos.

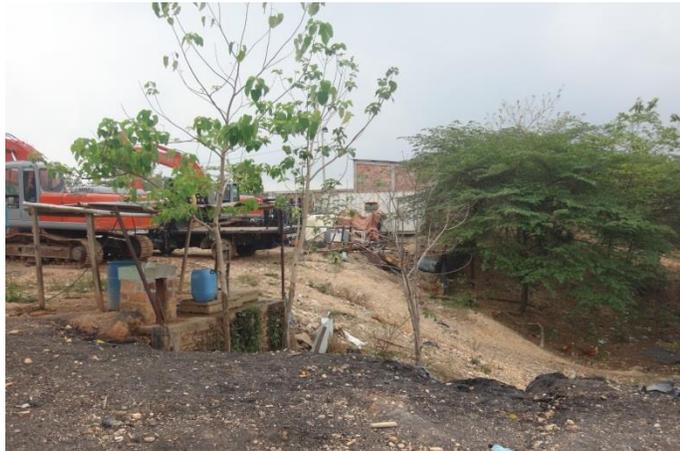
### **Ilustración 35. Invasión del DDV por maquinaria pesada**

**6.1.8.2 Invasiones** La ocupación indebida del derecho de vía por parte de la población, es frecuente en los sistemas de transporte de hidrocarburos, las medidas a tomar son más de tipo preventivas y entre ellas se resalta los planes de comunicación y socialización, a través de los Comités de Gestión del Riesgo de los Municipios.

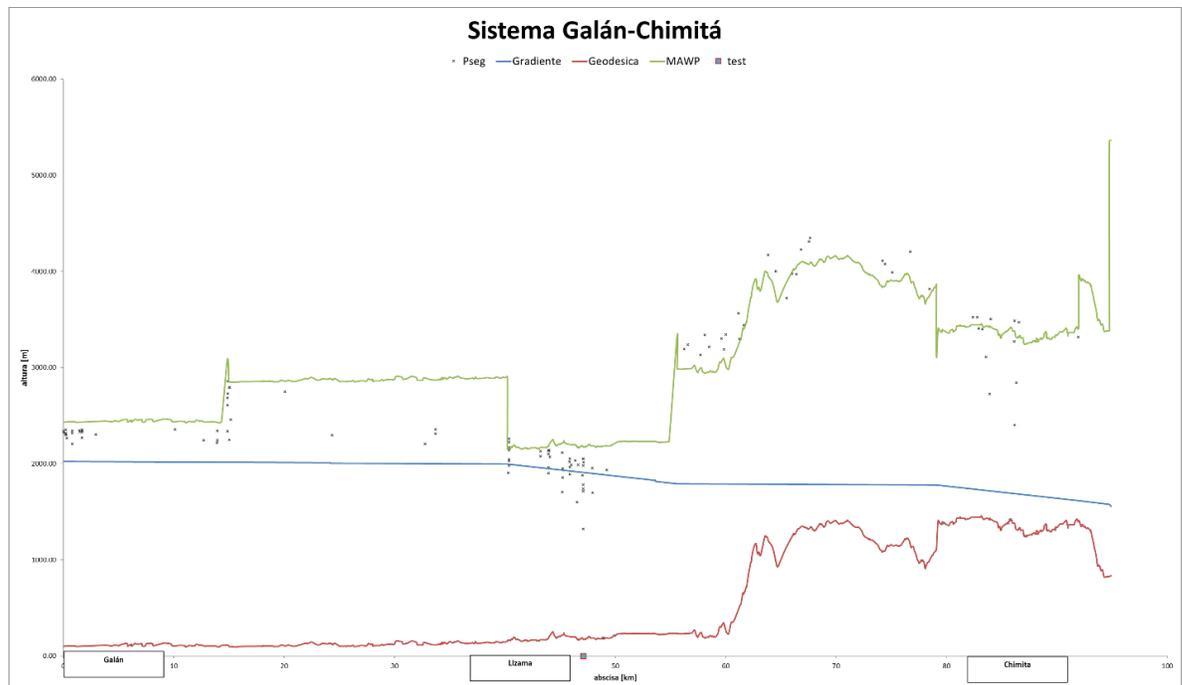
### Ilustración 36. Perfil hidráulico y límites operacionales

**6.1.9 Operaciones incorrectas** La forma de mitigar esta amenaza es primero definir parámetros operacionales de un sistema, con base en estudios hidráulicos y transitorios, posteriormente realizar la socialización e implementación de los procedimientos operativos, aplicando la filosofía de control de cambios.

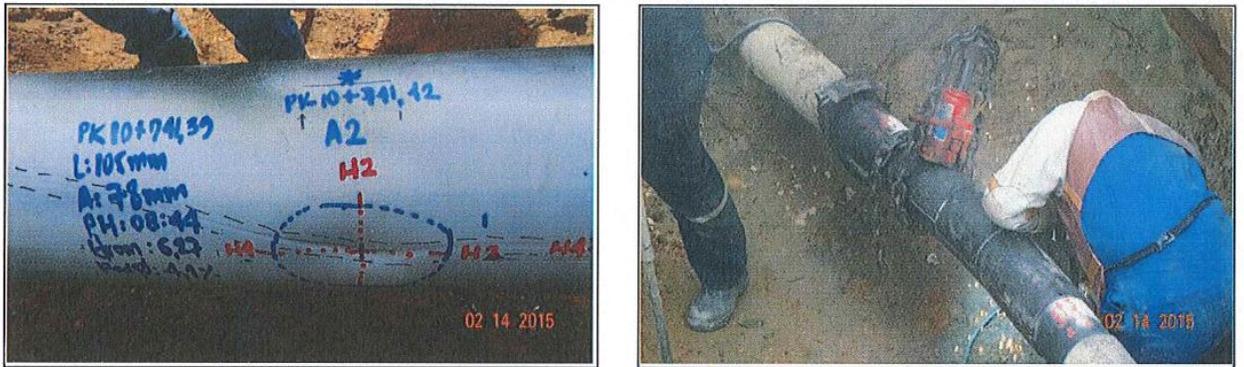
### Ilustración 38. Valoración y reparación de abolladura con concentrador de esfuerzo

fallar por rotura, razón por la cual, requieren ser inspeccionadas, valoradas y reparadas por el operador en el menor tiempo posible. El procedimiento que aplica la VIT es el VIT-GTA-P-542 y los criterios de atención son los siguientes:

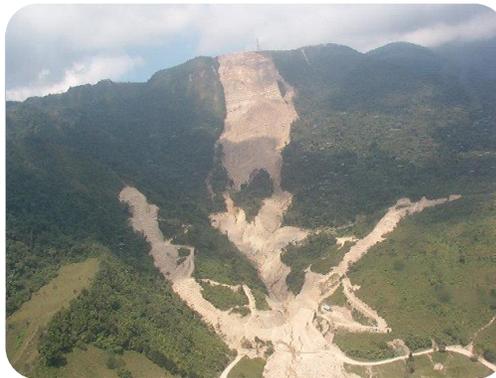
**Ilustración 39. Proceso de inestabilidad geotécnica en el DDV**

**6.1.10.1 Inspección visual del DDV** Para la ejecución de esta actividad se aplica el procedimiento VIT-GTA-P-359, el cual define las actividades mínimas a ejecutar para un buen diagnóstico de la condición del derecho de vía y sus elementos conexos (cruces subfluviales, cruces aéreos, soportes, etc.). El fin es identificar las condiciones geotécnicas, que vulneran la integridad mecánica de la tubería.

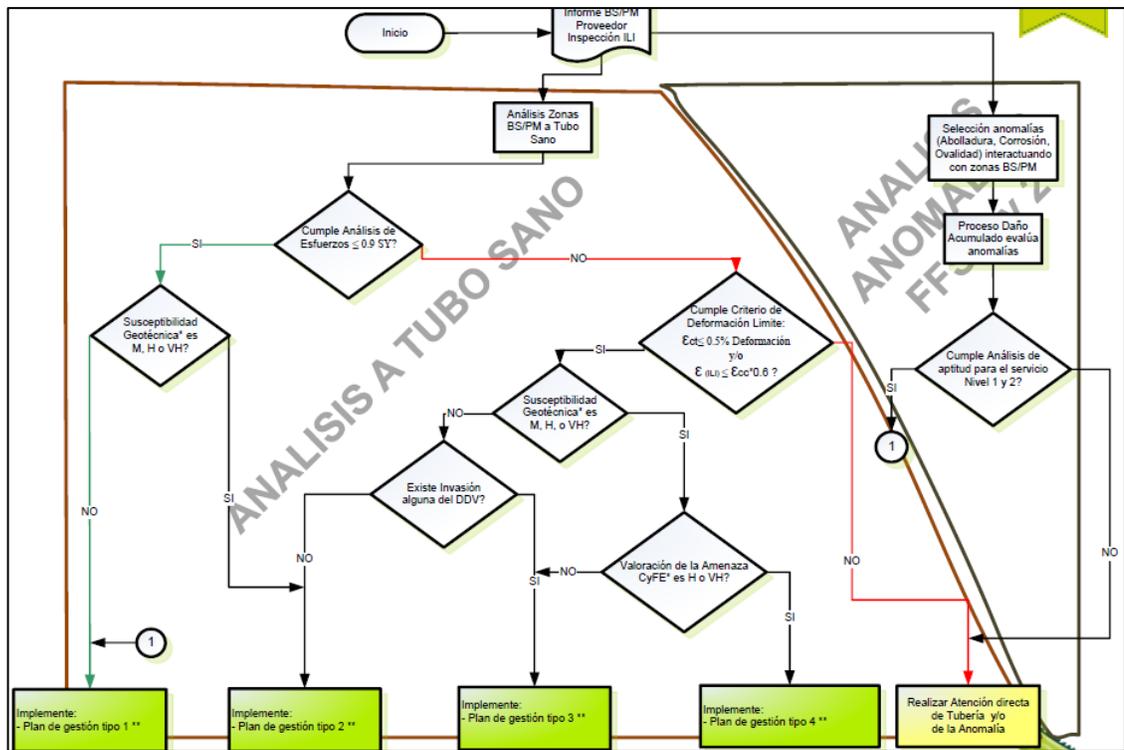
**Ilustración 43. Metodología valoración zonas BS y PM V2**

El diagrama de flujo aclara el paso a paso a seguir, los resultados para cada uno de los sistemas de transporte se resumen en las tablas 39 a 41.

Fuente: GTT-P-302. Procedimiento para el análisis y la determinación de los tipos de atención de zonas con deformación por curvado y movimiento de la tubería reportadas por ILI para las líneas de transporte de hidrocarburos en Ecopetrol S.A

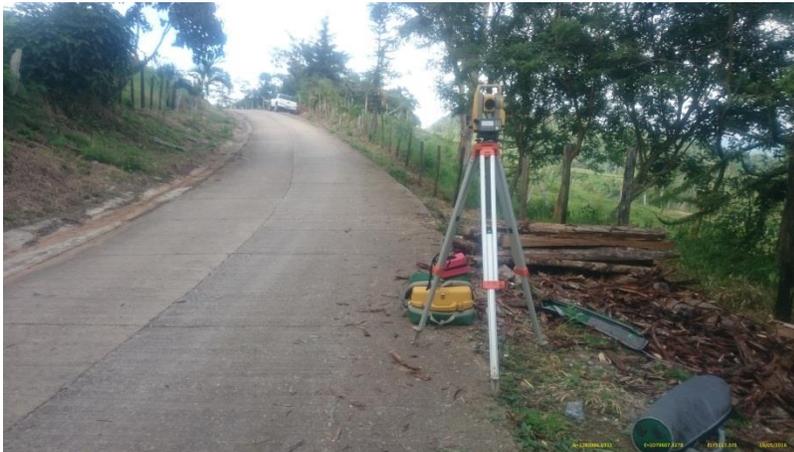
**Ilustración 44 Monitoreo topográfico del DDV**

- Monitoreo Topográfico.
- Monitoreo a través de inclinómetros + piezómetros.
- Monitoreo a través de sensores de fibra óptica.
- Monitoreo grietas del terreno (extensómetros de regleta).
- Monitoreo grietas en viviendas, canales, box-couvert, etc.

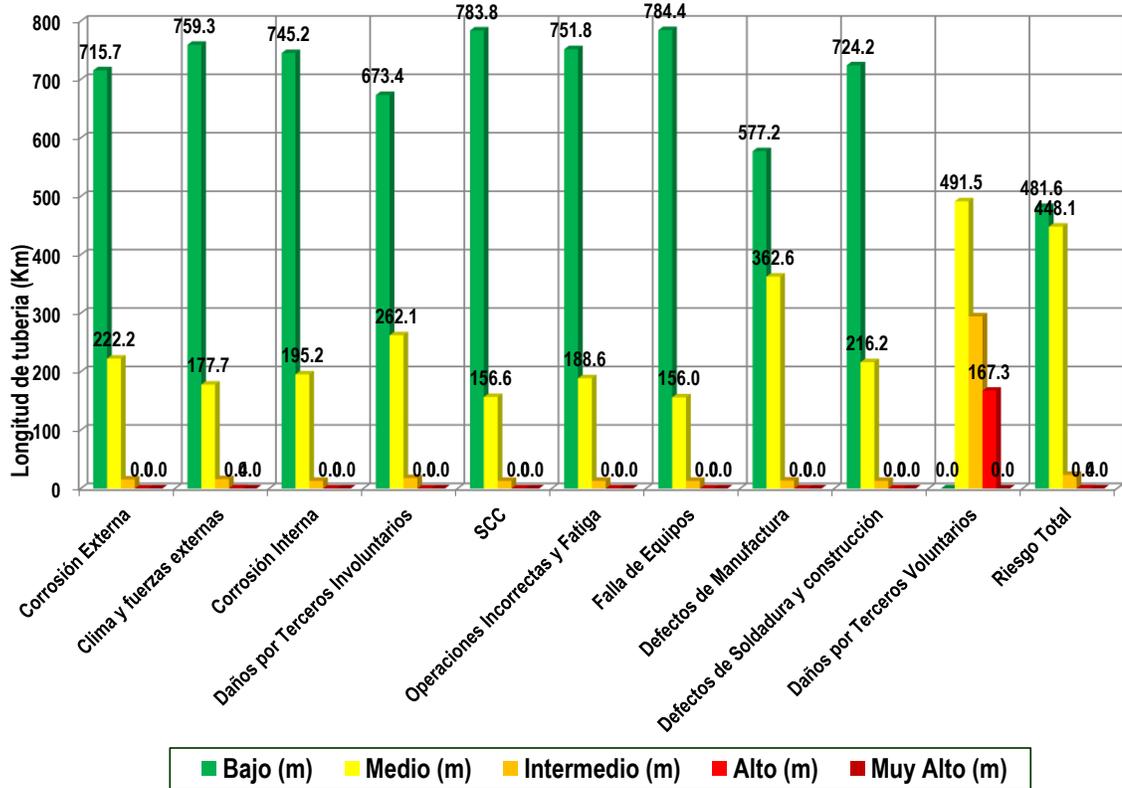
**Gráfica 5. Distribución de Riesgo por Amenazas OM Norte año 2016**

Nivel de Riesgo	Corrosión Externa	Clima y fuerzas externas	Corrosión Interna	Daños por Terceros Involuntarios	SCC	Operaciones Incorrectas y Fatiga	Falla de Equipos	Defectos de Manufactura	Defectos de Soldadura y construcción	Daños por Terceros Voluntarios	Riesgo Total
Bajo (KM)	715.7	759.3	745.2	673.4	783.8	751.8	784.4	577.2	724.2	0.0	481.6
Medio (KM)	222.2	177.7	195.2	262.1	156.6	188.6	156.0	362.6	216.2	491.5	448.1
Intermedio (KM)	15.4	16.0	13.0	17.8	13.0	13.0	13.0	13.6	13.0	294.6	23.3
Alto (KM)	0.0	0.4	0.0	0.0	0.0	0.0	0.0	0.0	0.0	167.3	0.4
Muy Alto (KM)	0.0	0.0	0.0	0.0	0.0	0.0	0.0	0.0	0.0	0.0	0.0
<b>Total (KM)</b>	<b>953.4</b>	<b>953.4</b>	<b>953.4</b>	<b>953.4</b>	<b>953.4</b>	<b>953.4</b>	<b>953.4</b>	<b>953.4</b>	<b>953.4</b>	<b>953.4</b>	<b>953.4</b>

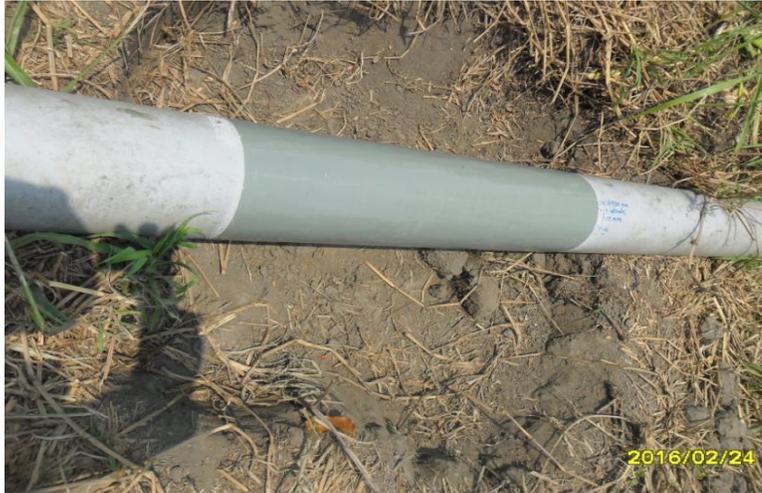
**Ilustración 46 Reparación de interfase en el sistema Galan Sebastopol 8”**

**6.2.1.1 Interfaces aéreo-enterradas** Para el año 2016 se ejecutaron reparaciones de interfases en los sistemas Galán Sebastopol 8” y Galán Sebastopol 12”, para los restantes sistemas continua la misma condición del año 2015.

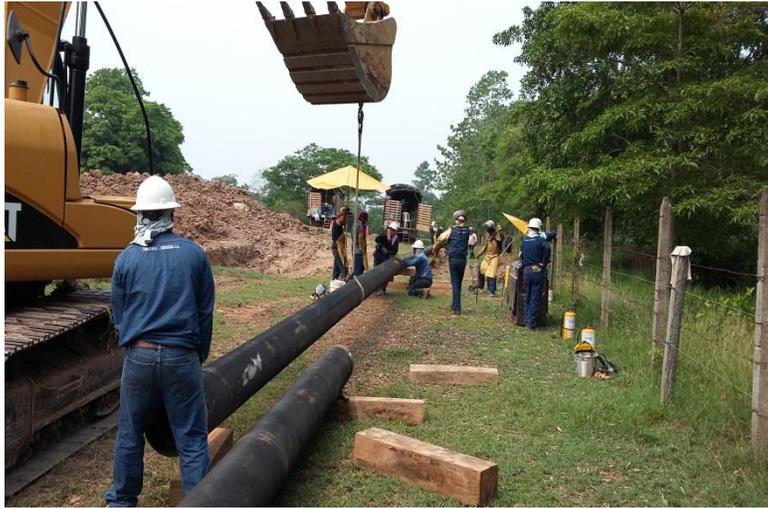
**Ilustración 47. Reposición de tubería en el sistema Galan – Lizama 12”**

**6.2.1.2 Reparaciones (incluye reemplazos de sección de tubería).** El plan de reparaciones para la vigencia 2016 incluyó: instalación de camisas tipo B, reposiciones de tubería y cambio de recubrimiento.

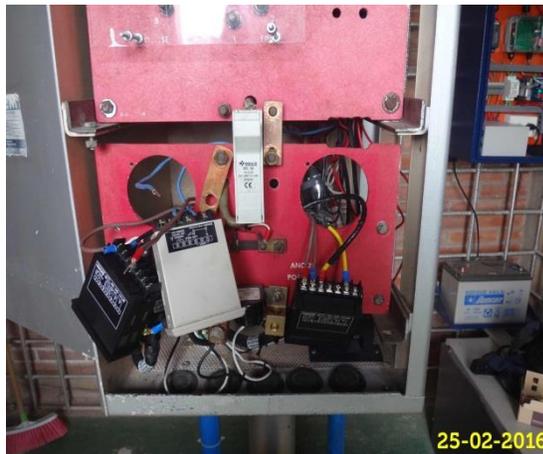
**Ilustración 49. Mantenimiento unidad rectificadora**

**6.2.1.3 Inspección URPC** La información reportada en la valoración corresponde a la evaluación consolidada del año 2016.

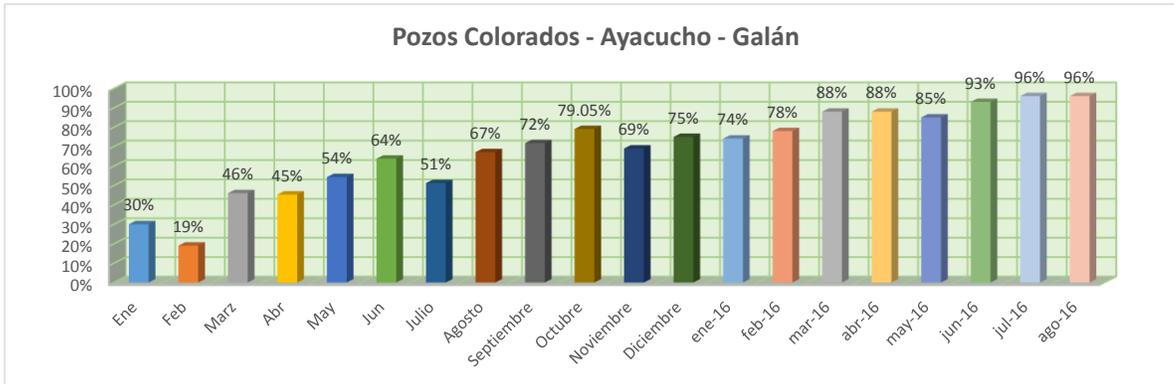
**Gráfica 6. Porcentaje de Disponibilidad Unidades Rectificadoras PPG14**

DESCRIPCIÓN	KM CAMPO	FECHA ULTIMA INSPECCIÓN	ESTADO	% DISPONIBILIDAD
San Pablo	34+780	26/10/2016	Operativa	96.75
Aracataca sur	73+950	27/10/2016	Operativa	97.90
El Copey	126+000	31/10/2016	Operativa	98.14
Canoas	186+882	28/10/2016	Operativa	91.25
Champan	246+435	28/10/2016	Operativa	97.37
El Chulo	289+163	28/10/2016	Operativa	94.67

Para el cálculo del porcentaje de disponibilidad se descargan los reportes de variables operativas (corriente, voltaje, potencial eléctrico, etc), que administran las unidades de monitoreo remoto (UMR), estos equipos están conectados eléctricamente a las unidades rectificadoras.

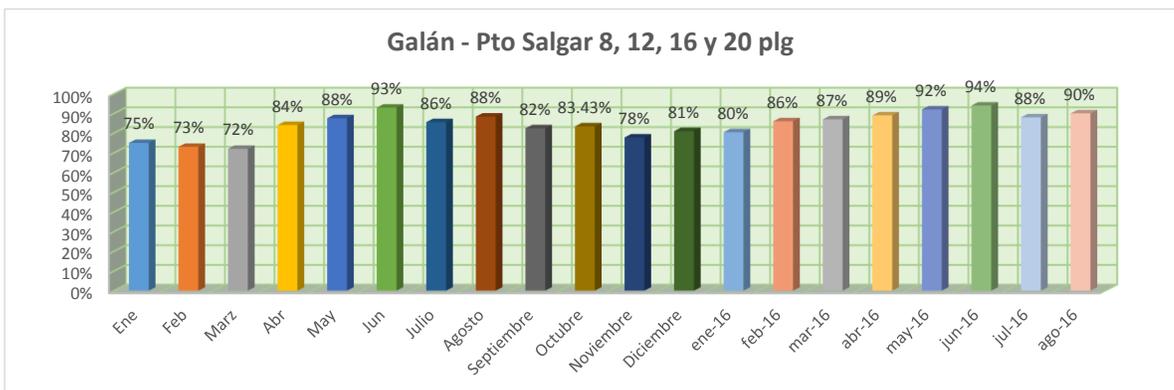
**Gráfica 7. Porcentaje de Disponibilidad Unidades Rectificadoras GS8/12/16**

DESCRIPCIÓN	KM CAMPO	FECHA ULTIMA INSPECCIÓN	ESTADO	% DISPONIBILIDAD
San Silvestre	008+247	10/07/2015	Operativa	100
La Colorada	029+816	10/07/2015	Operativa	96.31
Puerto Parra	071+292	09/07/2015	Operativa	89.35
Las Orquídeas	097+320	08/07/2015	Operativa	88.95
Chucuri	50+528	09/07/2015	Operativa	96.52
Santa Martha	89+901	08/07/2015	Operativa	43.80

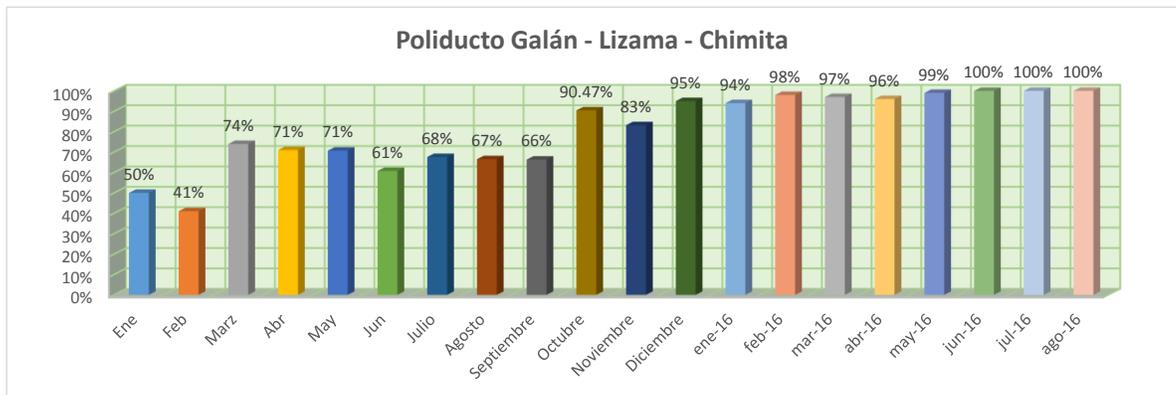
**Gráfica 8. Porcentaje de Disponibilidad Unidades Rectificadoras GCH12/6**

Tramo	Descripción	Km campo	Fecha ultima inspección	Estado	% disponibilidad
Galán - Lizama	San Silvestre	8+210	10/07/2015	Operativa	100
	La Virgen	14+971	13/07/2015	Fuera de Servicio	99.93
	Telecom	34+053	13/07/2015	Operativa	100
Tienda Nueva - Guayacan	Los Amores	66+000	15/07/2015	Operativa	99.50
Guayacan - Chimita	EL Guamito	85+045	15/07/2015	Operativa	96.18

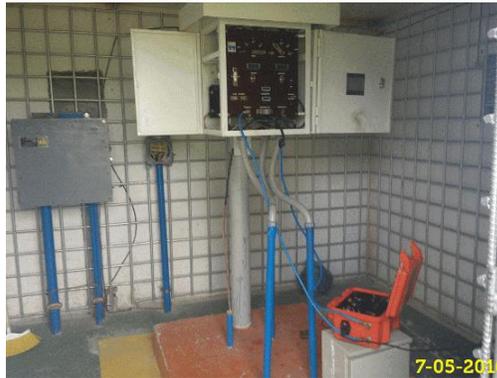
## Ilustración 50. Instalación de interruptores de corriente

**6.2.1.4 Inspección poste a poste** Lectura de potenciales eléctricos de protección catódica en estaciones de prueba, normalmente por cada kilómetro de longitud de tubería, para la vigencia 2016 se aplicaron los criterios actualizados del estándar NACE SP 0169.

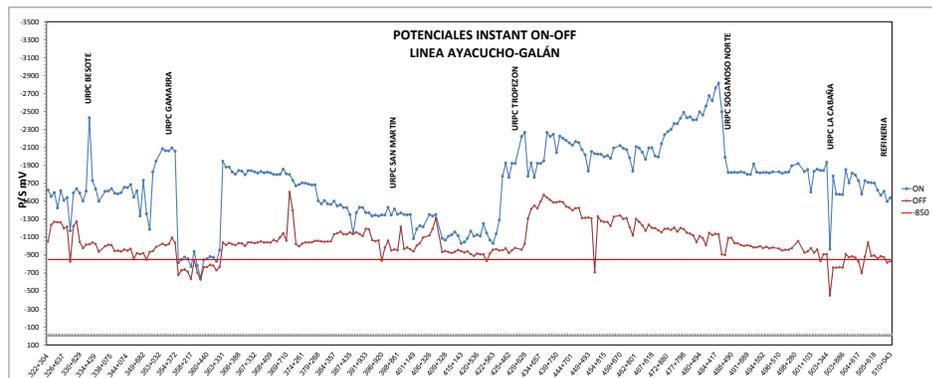
## Gráfica 9. Potenciales instant - off sistema Ayacucho Galan 14''

El Sistema se encuentra protegido catódicamente y cumple con el 98% del criterio potencial instant off de acuerdo al estándar NACE SP1069.

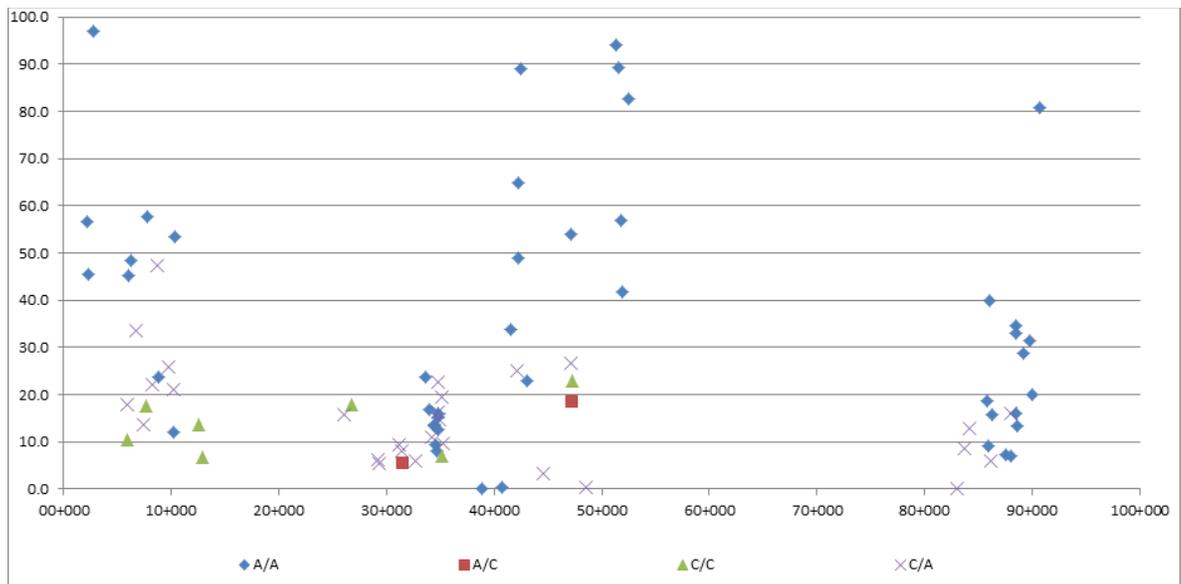
**Gráfica 10. Zonas de concentración de indicaciones DCVG**

**6.2.1.5 Inspección DCVG-PCM** Para la vigencia 2016 se efectuó la inspección DCVG de todos los sistemas.

Tramo Pozos Copey: Hay evidencia de daños en el recubrimiento con carácter IR entre el 0 al 35%.

Tramo Copey Ayacucho: Hay evidencia de daños en el recubrimiento con carácter IR entre el 0 al 10%.

Tramo Ayacucho Galán: Hay evidencia de daños en el recubrimiento con carácter IR mayores al 70%.

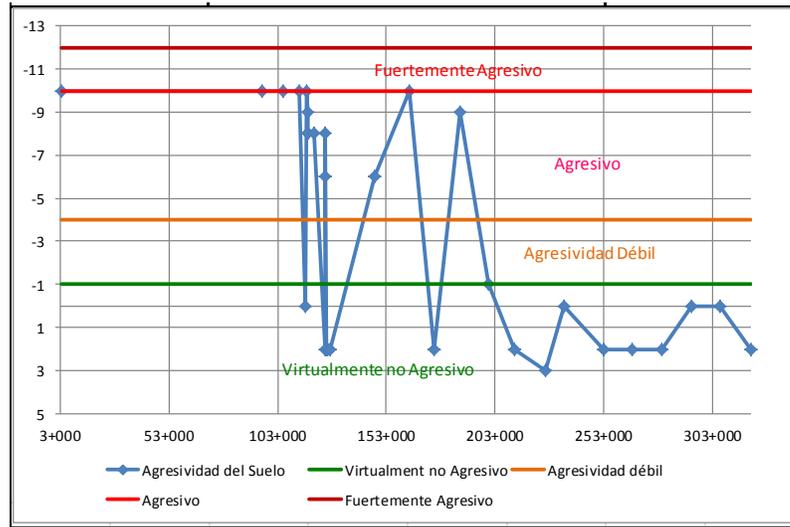
**Gráfica 11. Analisis de agresividad de suelos por el método DIN 50929**

**6.2.1.6 Análisis de suelo** Para la vigencia 2016 se efectuaron análisis de corrosividad de suelos para algunos sistemas, en los casos restantes se hicieron análisis de capas de Barnes.

De acuerdo a la metodología establecida por el estándar DIN 50929-3 1985, el 70% de los suelos analizados presentan una corrosividad agresiva desde el punto de vista fisicoquímico y microbiológico.

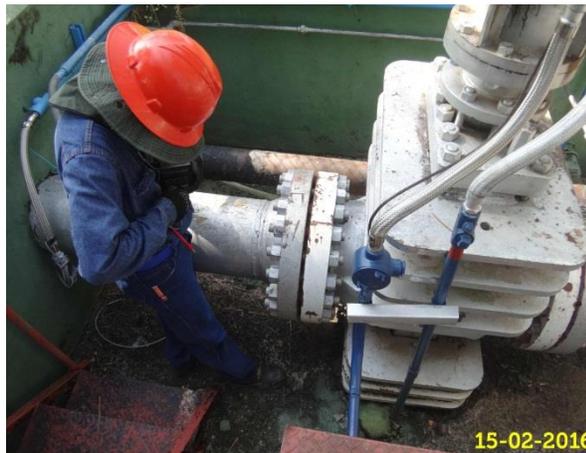
### **Ilustración 51. Inspección del aislamiento eléctrico en uniones bridadas**

**6.2.1.7 Aislamientos eléctricos (bridas y estructuras)** Para la vigencia 2016 se aplicó la técnica de radiofrecuencia, para determinar si existe continuidad eléctrica, entre estructuras metálicas bridadas.

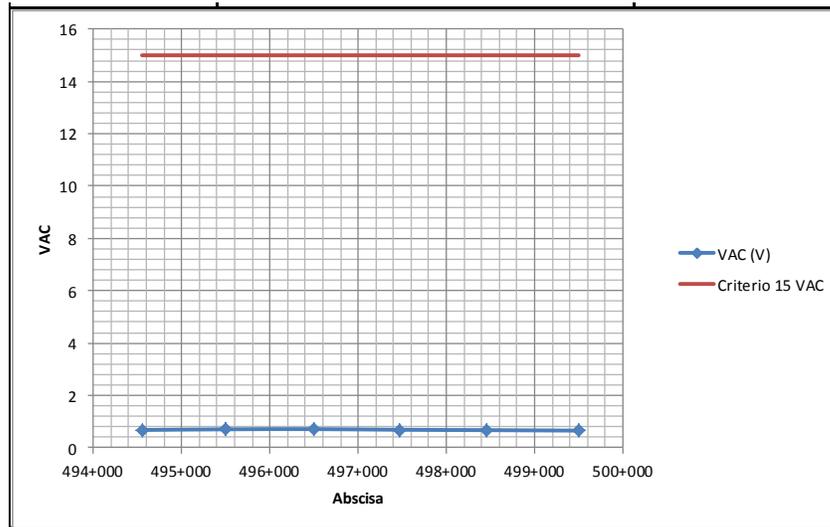
**Gráfica 12. Nivel de potencial AC, a lo largo del trazado del Poliducto PPG14”**

No hay evidencia de interferencias eléctricas por corriente AC, cumple con lo establecido en el numeral 5.2.1.1 del estándar NACE SP0177.

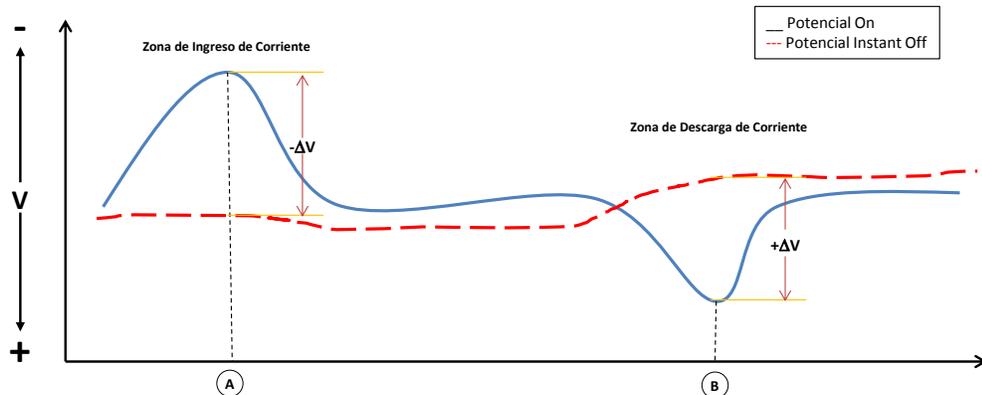
### Ilustración 52. Interferencias eléctricas anódica en sistemas de protección catódica de tuberías

al circuito deseado. El problema de las interferencias, es que puede favorecer procesos de corrosión localizada de muy alta tasa de deterioro.

Evidencia de interferencias eléctricas por corriente DC entre el KM 494+550 al KM 505+100.

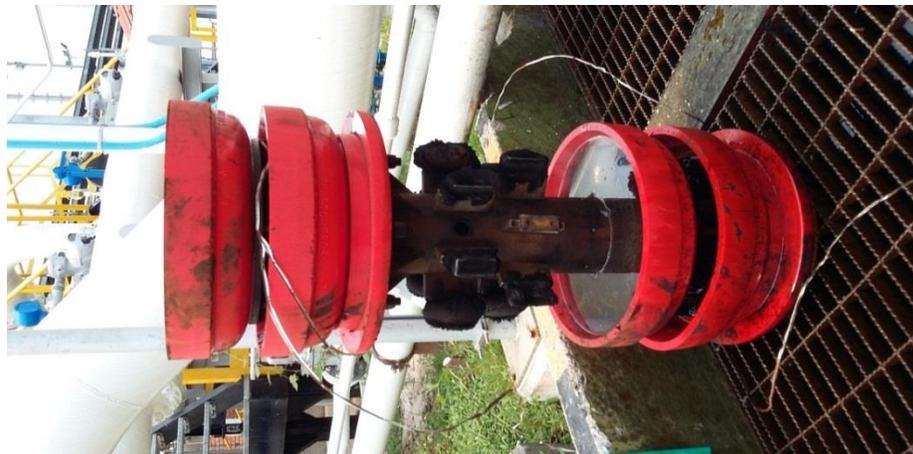
### **Ilustración 53. Raspador de discos y copas posterior a la limpieza**

**6.2.2.4 Limpiezas internas** Es una muy buena práctica del operador de ductos, realzar limpieza interna de las tuberías mediante el uso de herramientas denominadas raspadores, las cuales dependiendo de su configuración, alcanzan un grado de limpieza y arrastre de sólidos.

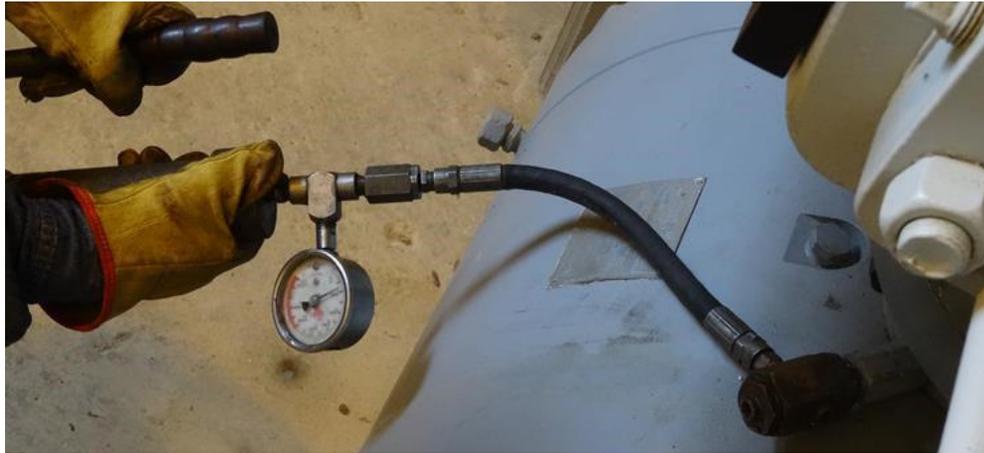
**Ilustración 54** Mantenimiento de válvulas de operación remota

**6.2.6 Fallas de equipos** Para la vigencia 2016 se reporta un evento en una válvula del sistema Galan Sebastopol 16”

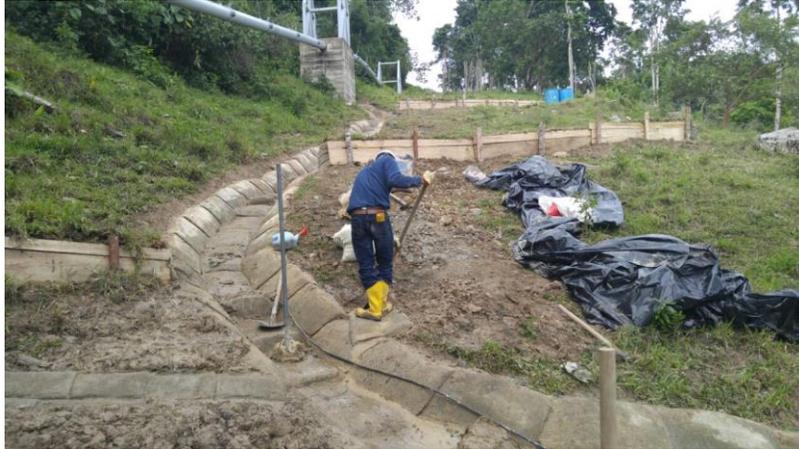
**Ilustración 58. Obras de estabilización en el tramo Tienda Nueva Guayacán**

**6.2.10.2 Obras de geotecnia** culminadas A continuación se lista por abscisa, los hallazgos que el Departamento atendió en el año 2016.

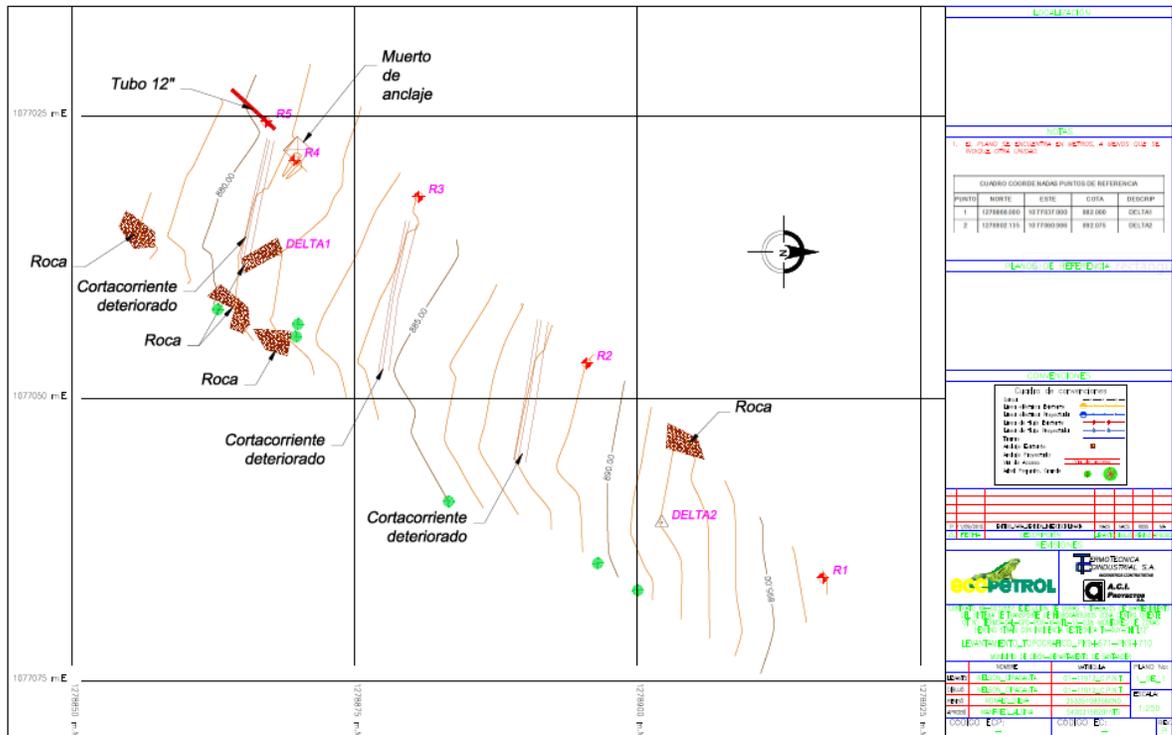
**Ilustración 60. Análisis topográfico en el Km 9+710 del tramo Tienda Nueva Guayacán**

**6.2.10.4 Puntos de estudio y monitoreo** Para la vigencia 2016 se sigue aplicando el monitoreo Instrumentado de tipo topográfico y sensores de deformación.

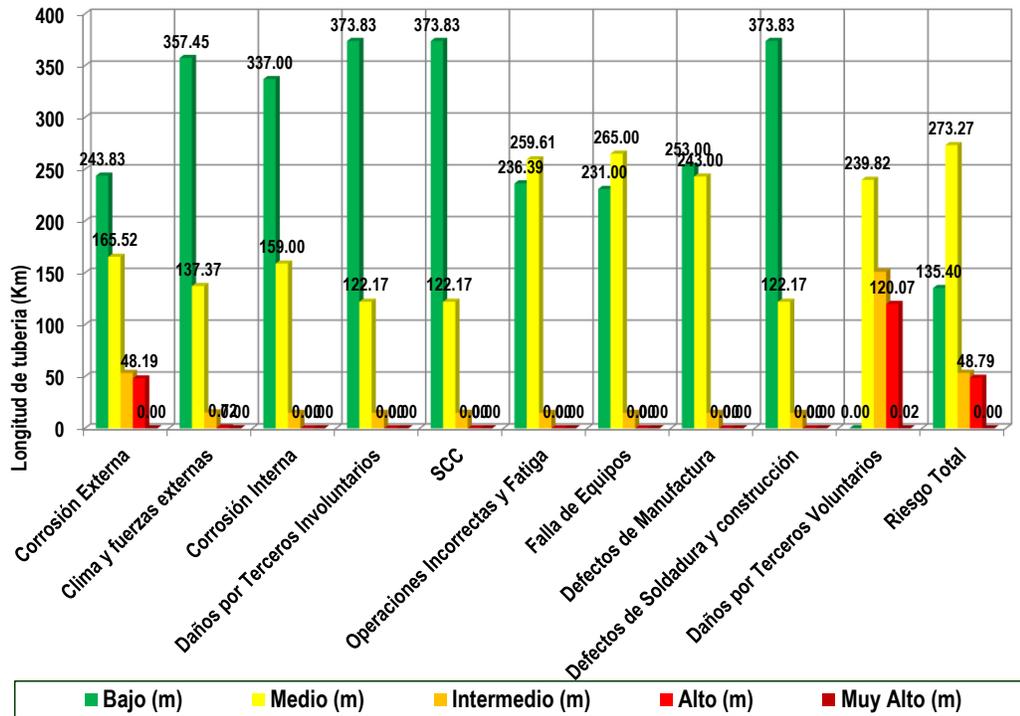
**Gráfica 13. Distribución de Riesgo por Amenazas Sistema PPG 14” 2015**

Al comparar las gráficas 13 y 14 se identifica una reducción en los niveles de riesgo alto (H) del sistema, principalmente por la amenaza corrosión externa. La reducción es del 9.5% y se debe a la ejecución de los planes de mantenimiento preventivo y las inspecciones indirectas efectuadas en el sistema tales como evaluación del recubrimiento mediante técnica DCVG e inspección de potenciales eléctricos del protección catódica por el metido del paso a paso. Cabe mencionar que se presenta un aumento en los niveles de riesgo alto (H), para la amenaza daños por terceros voluntarios, al pasar de 120km en el año 2015 a 123 km en el 2016, para el cálculo del indicador total del sistema, esta amenaza no se considera.
