**ESTUDIO COMPARATIVO EN LA GESTIÓN DE INTEGRIDAD MECÁNICA  
PARA LOS DUCTOS A CARGO DEL DEPARTAMENTO O&M NORTE-VIT DE  
ECOPETROL S.A. AÑOS 2015 - 2016**

**Trabajo de grado para optar el título de Especialista en Integridad de  
Equipos y Ductos**

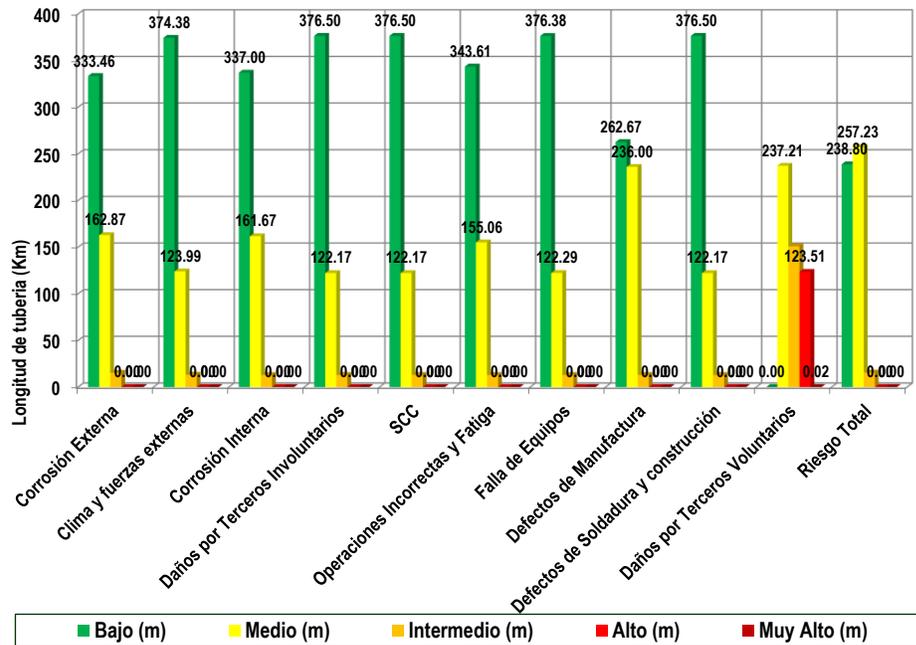
**Gráfica 14. Distribución de Riesgo por Amenazas Sistema PPG 14” 2016**

Al comparar las gráficas 13 y 14 se identifica una reducción en los niveles de riesgo alto (H) del sistema, principalmente por la amenaza corrosión externa. La reducción es del 9.5% y se debe a la ejecución de los planes de mantenimiento preventivo y las inspecciones indirectas efectuadas en el sistema tales como evaluación del recubrimiento mediante técnica DCVG e inspección de potenciales eléctricos del protección catódica por el metido del paso a paso. Cabe mencionar que se presenta un aumento en los niveles de riesgo alto (H), para la amenaza daños por terceros voluntarios, al pasar de 120km en el año 2015 a 123 km en el 2016, para el cálculo del indicador total del sistema, esta amenaza no se considera.

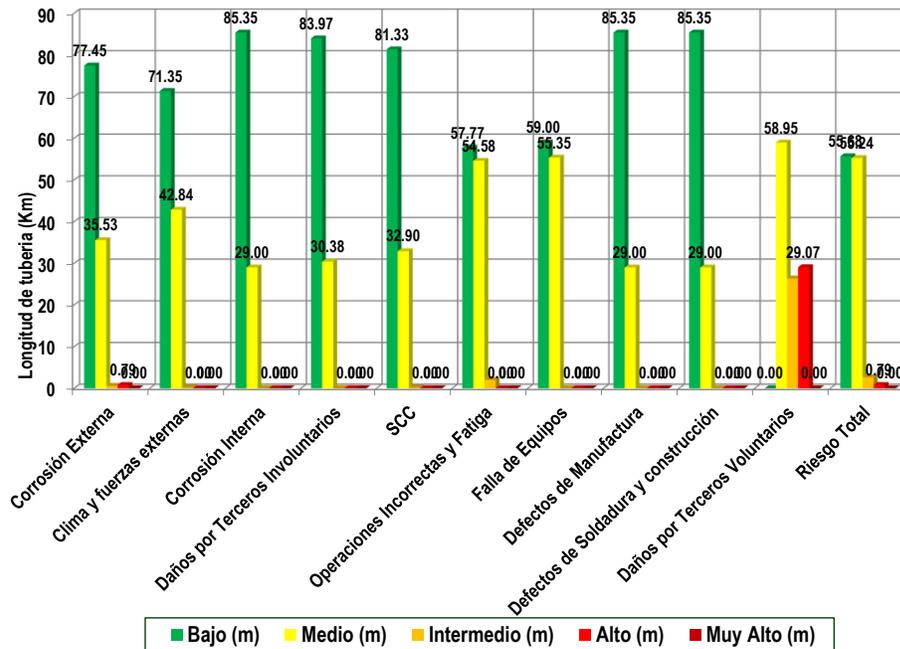
Al comparar las gráficas 15 y 16 se identifica una reducción en los niveles de riesgo alto (H) del sistema, principalmente por la amenaza corrosión externa. La reducción es del 0.7% y se debe a la ejecución de los planes de mantenimiento preventivo y las inspecciones indirectas efectuadas en el sistema tales como evaluación del recubrimiento mediante técnica DCVG e inspección de potenciales eléctricos de la protección catódica por el método del poste a poste. Cabe mencionar que se presenta una reducción en los niveles de riesgo alto (H), para la amenaza daños por terceros voluntarios, al pasar de 29 km en el año 2015 a 25 km en el 2016, para el cálculo del indicador total del sistema, esta amenaza no se considera.

**Gráfica 15. Distribución de Riesgo por Amenazas Sistema GS 16” 2015**

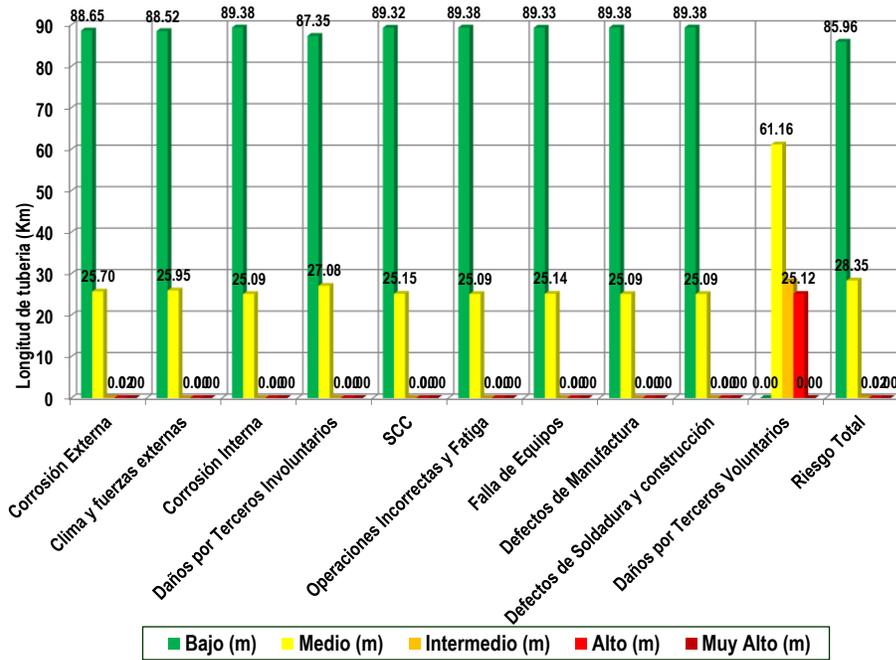
**Gráfica 16. Distribución de Riesgo por Amenazas Sistema GS 16” 2016**

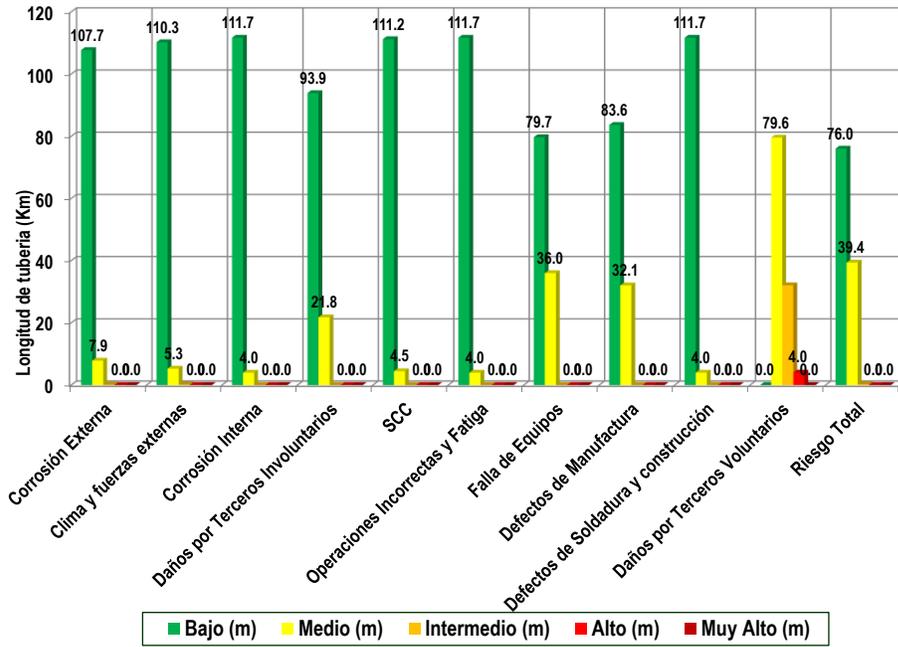
Al comparar las gráficas 17 y 18 se identifica que no hay cambio en los niveles de riesgo alto (H) y muy alto (VH) en el sistema. Cabe mencionar que se presenta un aumento en los niveles de riesgo alto (H), para la amenaza daños por terceros voluntarios, al pasar de 4.02 km en el año 2015 a 4.07 km en el 2016, para el cálculo del indicador total del sistema, esta amenaza no se considera.

**Gráfica 17. Distribución de Riesgo por Amenazas Sistema GS 12" 2015**

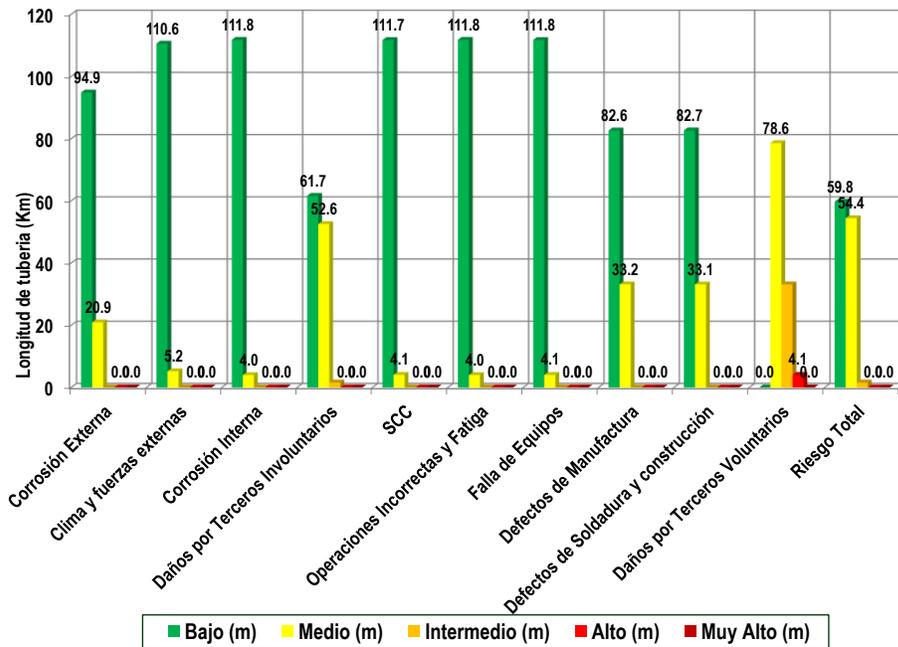
**Gráfica 18. Distribución de Riesgo por Amenazas Sistema GS 12" 2016**

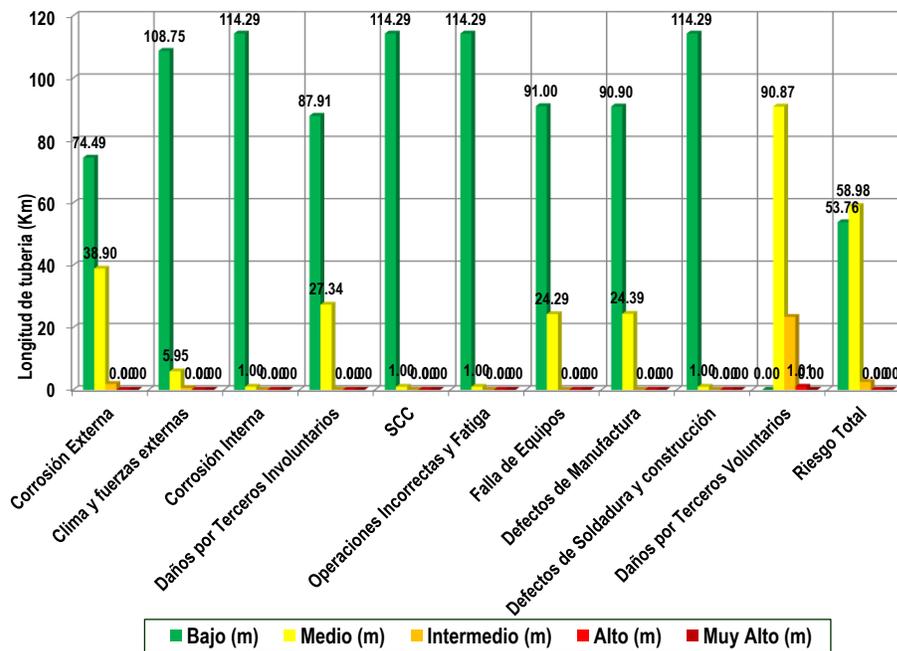
Al comparar las gráficas 19 y 20 se identifica que no hay cambio en los niveles de riesgo alto (H) y muy alto (VH) en el sistema. Cabe mencionar que se presenta un aumento en los niveles de riesgo alto (H), para la amenaza daños por terceros voluntarios, al pasar de 1.01 km en el año 2015 a 2.01 km en el 2016, para el cálculo del indicador total del sistema, esta amenaza no se considera.

**Gráfica 19. Distribución de Riesgo por Amenazas Sistema GS 8” 2015**

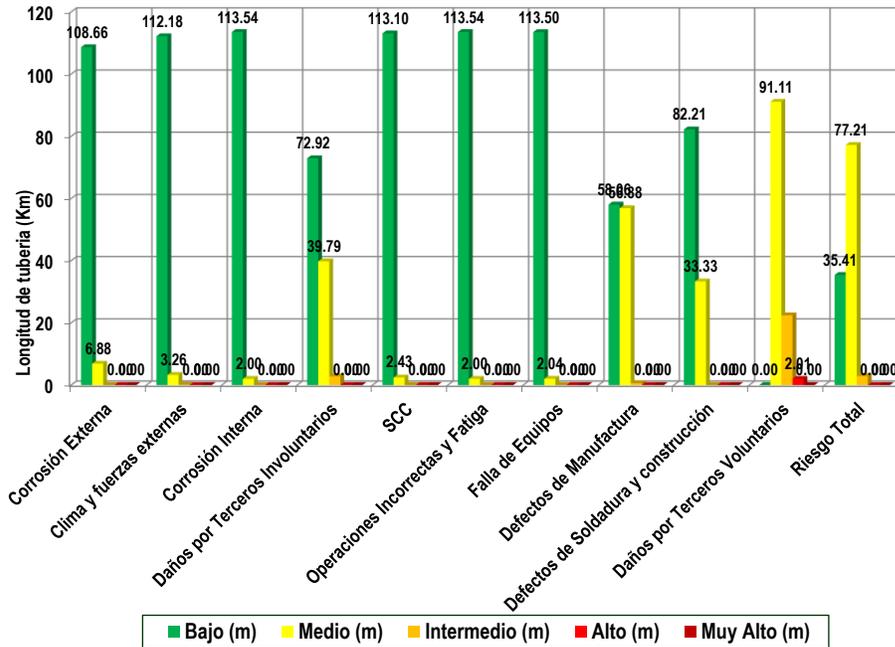
**Gráfica 20. Distribución de Riesgo por Amenazas Sistema GS 8” 2016**

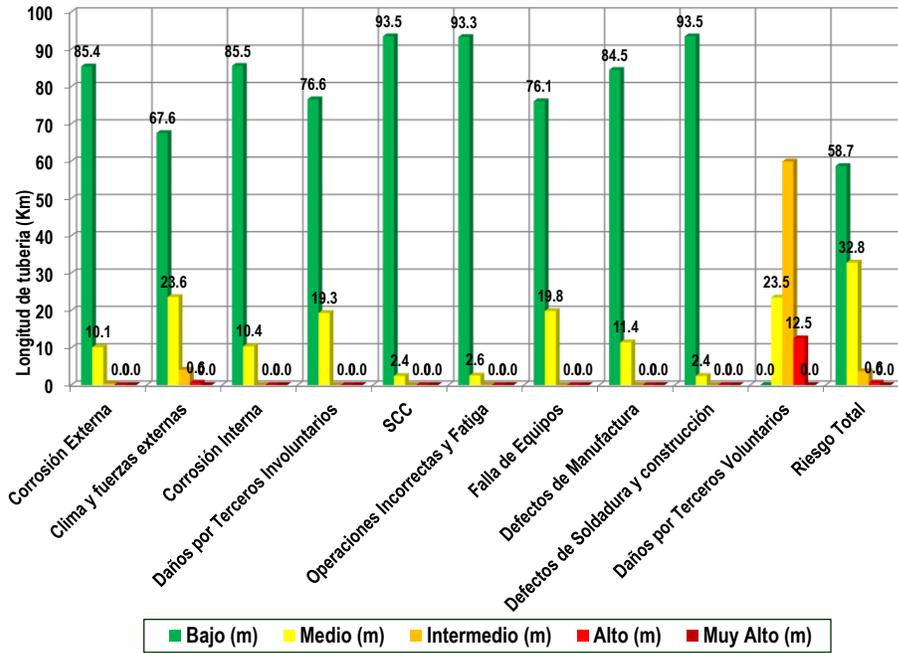
Al comparar las gráficas 21 y 22 se identifica una reducción en los niveles de riesgo alto (H) del sistema, principalmente por la amenaza clima y fuerzas externas. La reducción es del 0.3% y se debe a la ejecución de los planes de mantenimiento predictivos (monitoreos geotécnicos) y correctivos identificados (obras de estabilización geotécnica). Cabe mencionar que se presenta un aumento en los niveles de riesgo alto (H), para la amenaza daños por terceros voluntarios, al pasar de 12.5 km en el año 2015 a 12.6 km en el 2016, para el cálculo del indicador total del sistema, esta amenaza no se considera.

**Gráfica 21. Distribución de Riesgo por Amenazas Sistema GCH 12”/6” 2015**

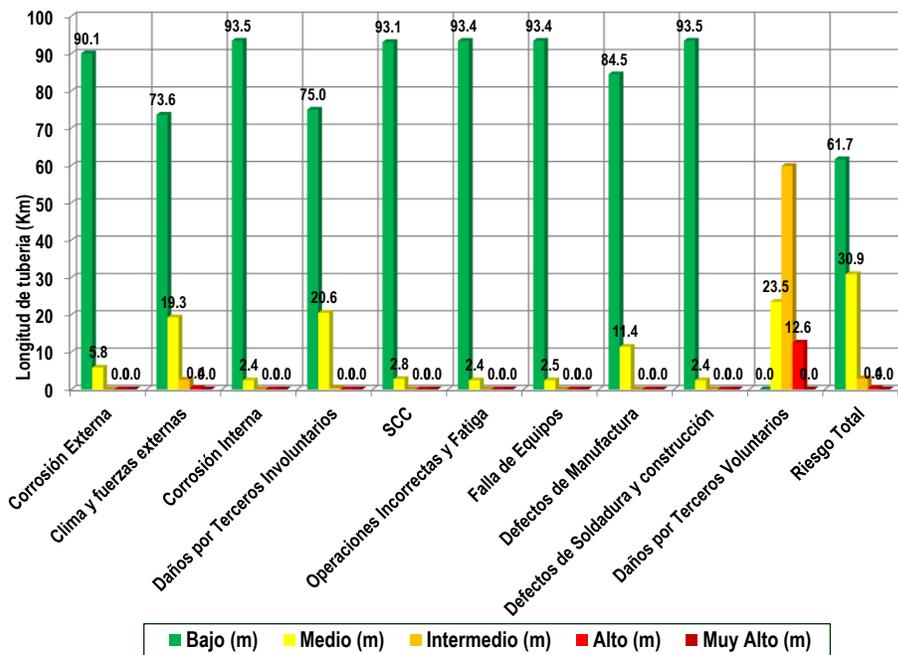
**Gráfica 22. Distribución de Riesgo por Amenazas Sistema GCH 12”/6” 2016**

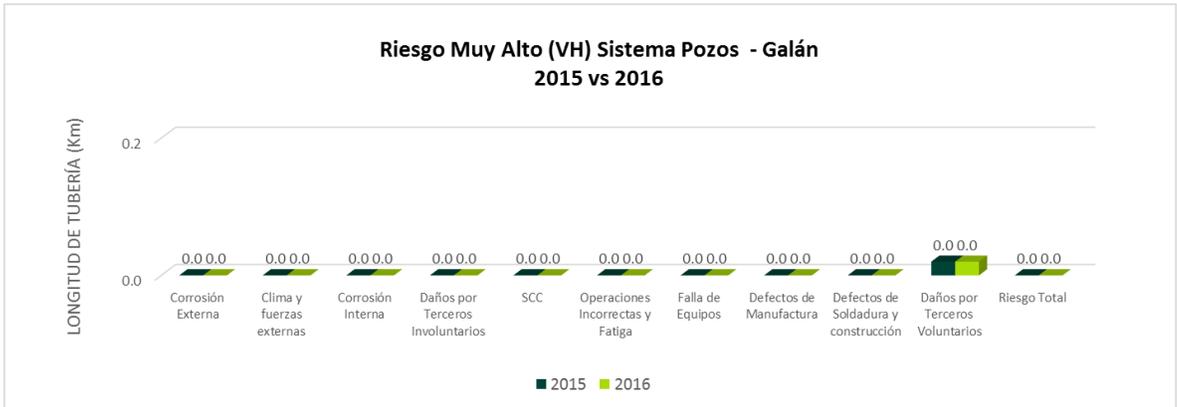
**Gráfica 23. Distribución de Riesgo (VH) Sistema PPG 14”**

Con respecto a los sistemas de tuberías las reducciones de nivel de riesgo alto (H) y muy alto (VH) en términos porcentuales año 2015 respecto año 2016 fueron, sistema Pozos-Galan 14": 9.5%, Galan-Sebastopol 16": 0.7%, Galan Chimita 12"/6" 0.3%, los sistemas Galan-Sebastopol 8" y Galan Sebastopol 12" se mantuvieron constantes. Ver grafica 23 en adelante.

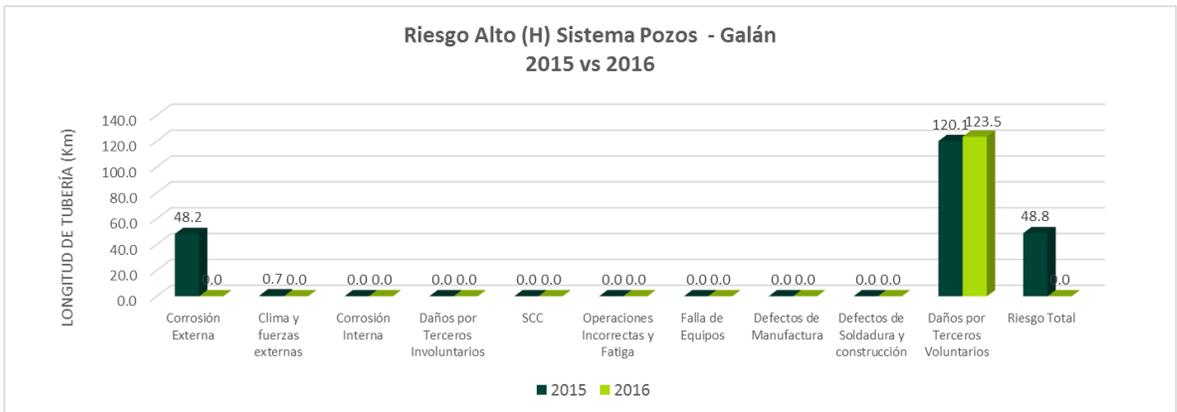
**Gráfica 24. Distribución de Riesgo (H) Sistema PPG 14”**

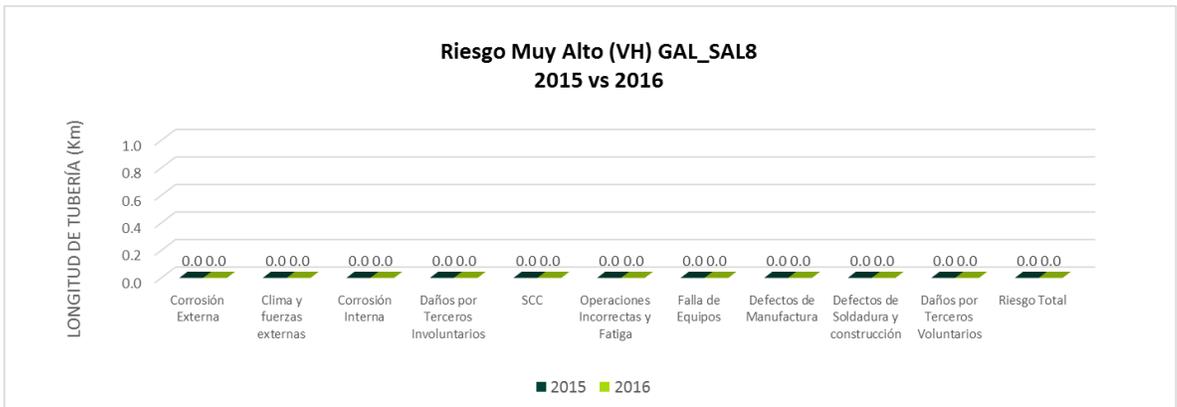
**Gráfica 25. Distribución de Riesgo (VH) Sistema GS 8”**

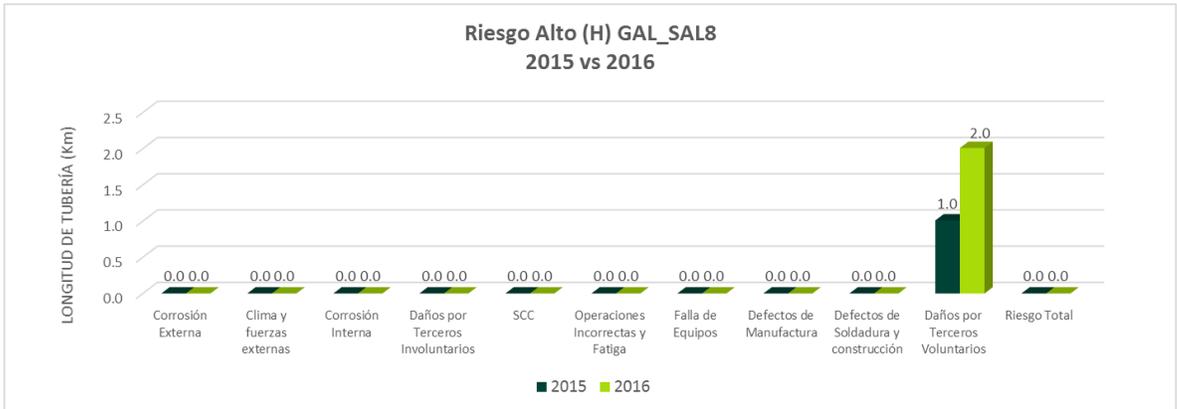
**Gráfica 26. Distribución de Riesgo (H) Sistema GS 8”**

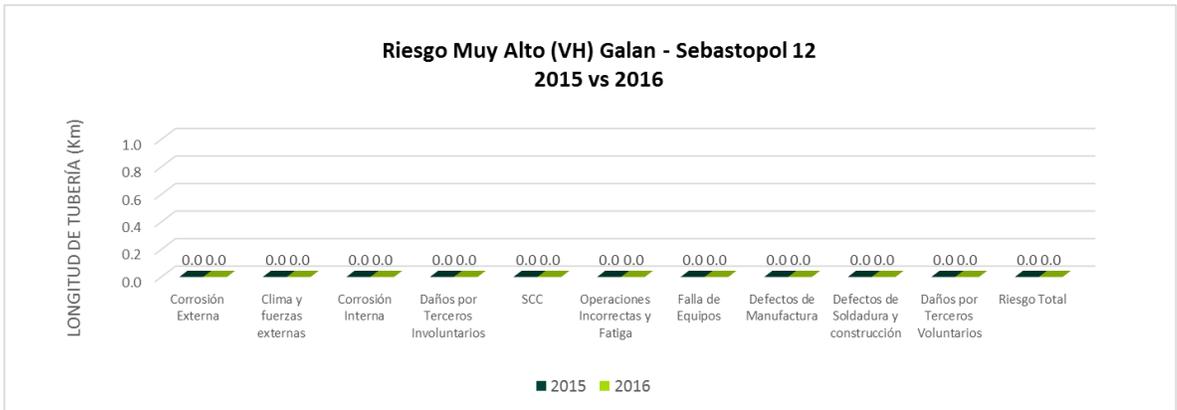
**Gráfica 27. Distribución de Riesgo (VH) Sistema GS 12”**

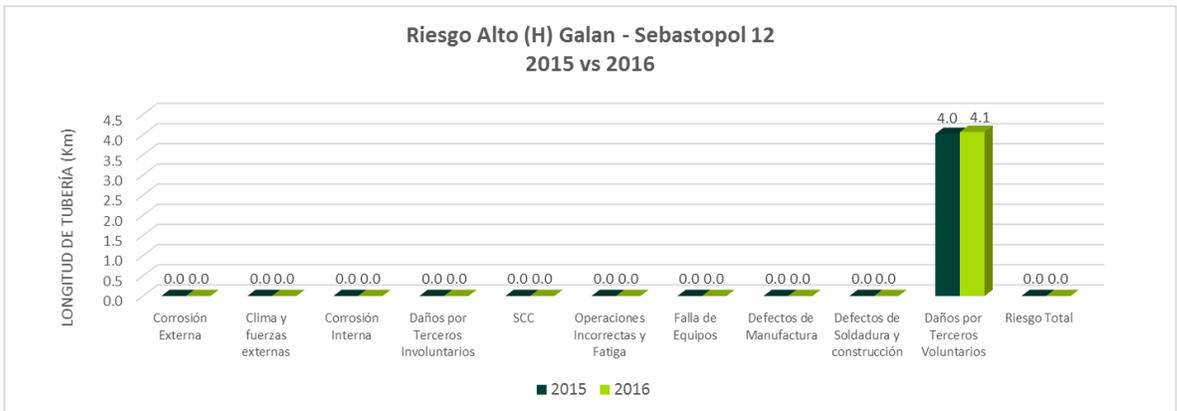
**Gráfica 28. Distribución de Riesgo (H) Sistema GS 12”**

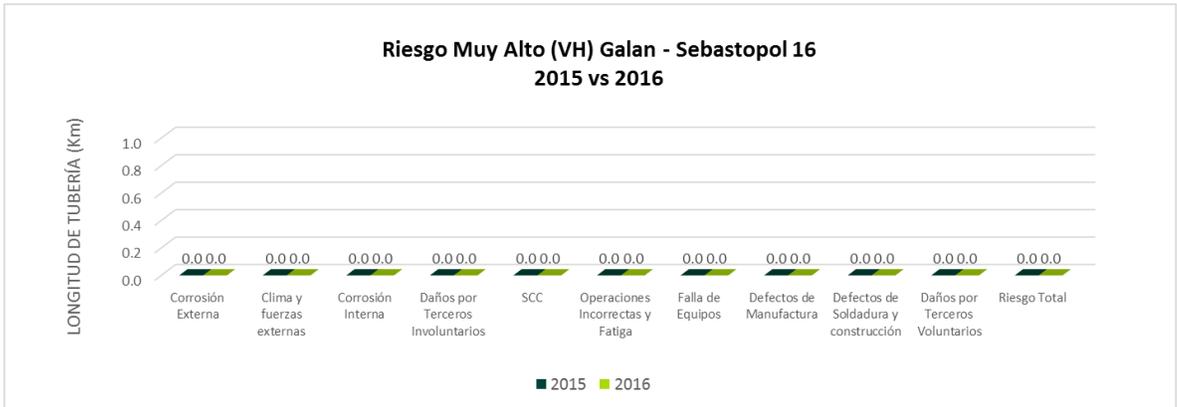
**Gráfica 29. Distribución de Riesgo (VH) Sistema GS 16''**

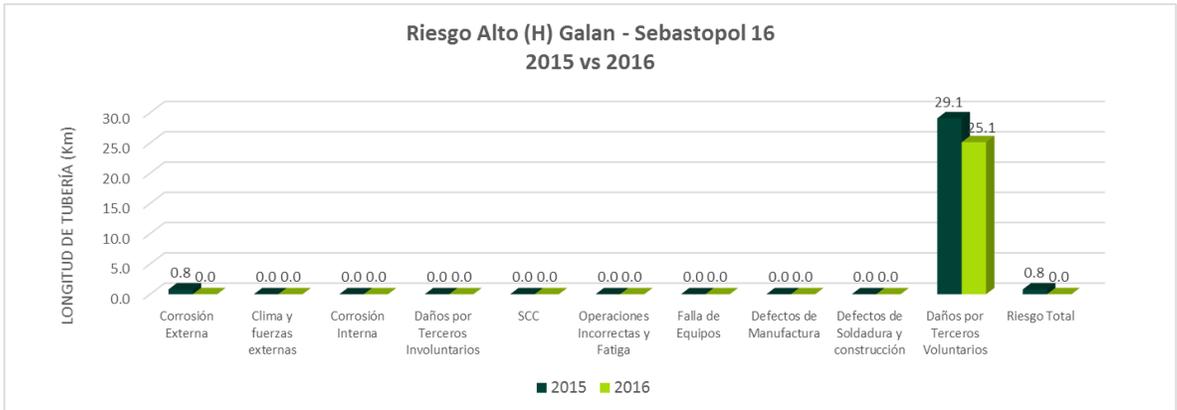
**Gráfica 30. Distribución de Riesgo (H) Sistema GS 16''**

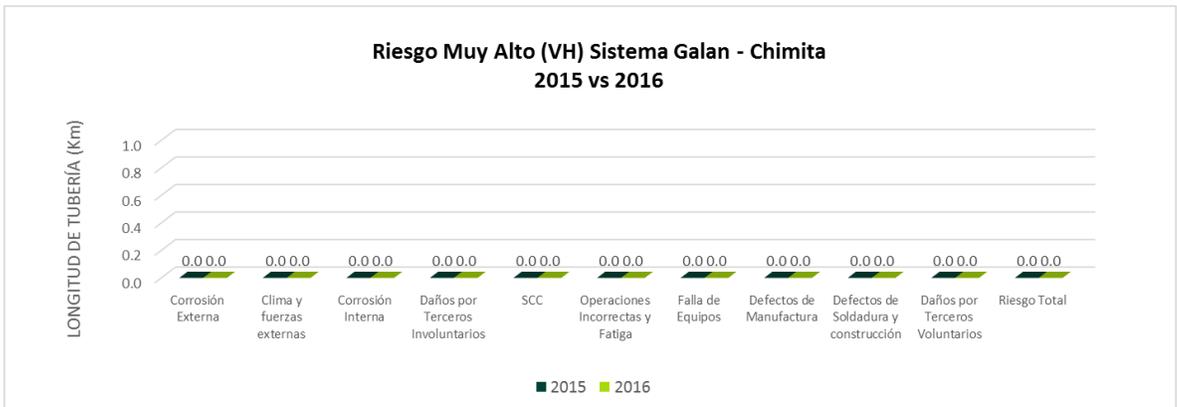
**Gráfica 31. Distribución de Riesgo (VH) Sistema GCH 12''/6''**

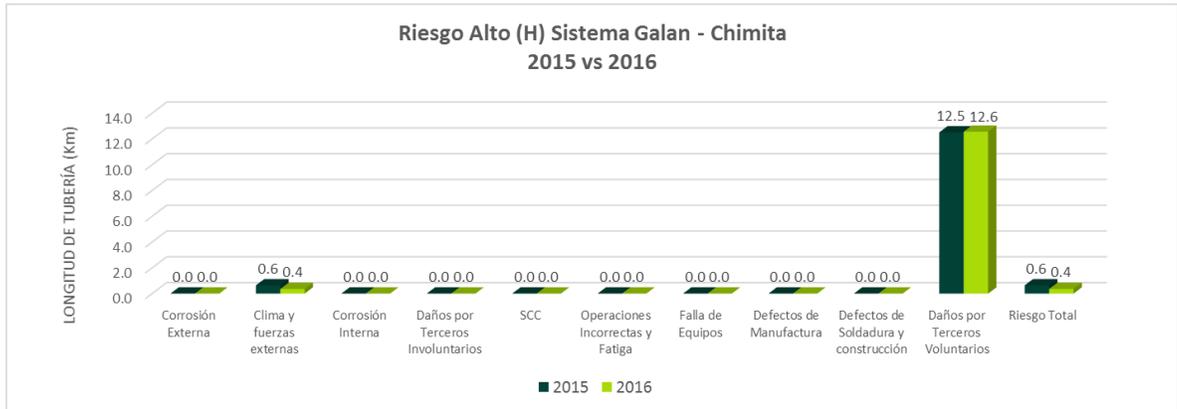
**Gráfica 32. Distribución de Riesgo (H) Sistema GCH 12”/6”**
