**DISEÑO DE UN PLAN DE MANTENIMIENTO PARA LA CÉLULA DE  
ESMALTADO No 3 APLICANDO METODOLOGÍA RCM EN LA EMPRESA  
COLCERAMICA**

**UNIVERSIDAD INDUSTRIAL DE SANTANDER  
FACULTAD DE INGENIERÍAS FISICOMECHANICAS  
ESCUELA DE INGENIERÍA MECANICA  
ESPECIALIZACION GERENCIA DE MANTENIMIENTO  
BUCARAMANGA  
2019**

**TRABAJO DE GRADO PARA OPTAR EL TÍTULO DE ESPECIALISTA EN  
GERENCIA DE MANTENIMIENTO**

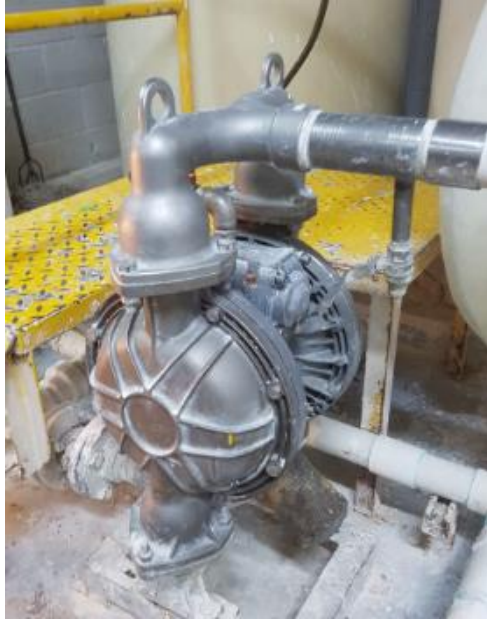
| ELEMENTO DE ESTUDIO | CARACTERÍSTICAS TÉCNICAS | IMAGEN DEL ELEMENTO | INTERFACES (ENTRADAS/SALIDAS) |
|---|---|---|---|
| Bomba Yamada NDP 50 Inoxidable. | <p>Marca: Yamada NDP50.</p> <p>Material: Acero Inox de 2" rosca hembra NPT.</p> <p>Entrada Aire: ¾" Rosca Hembra NPT.</p> <p>Escape Aire: 1" Rosca Hembra NPT.</p> <p>Presión suministro aire: 20 a 100 PSI.</p> <p>Temperatura máxima del fluido: 82° C.</p> | | <p>Entradas:</p> <ul style="list-style-type: none"> <li>- Aire Comprimido.</li> <li>- Esmalte.</li> </ul> <p>Salidas:</p> <p>Esmalte a presión.</p> |

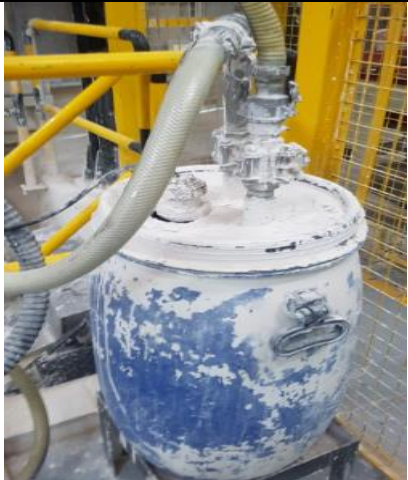
| ELEMENTO DE ESTUDIO | CARACTERISTICAS TÉCNICAS | IMAGEN DEL ELEMENTO | INTERFACES (ENTRADAS/SALIDAS) |
|---|---|---|---|
| Tanque Plástico Con Sonda De Nivel. | Material: Plástico. | | <p>Entradas:</p> <p>Esmalte.</p> <p>Salidas:</p> <p>Esmalte.</p> |

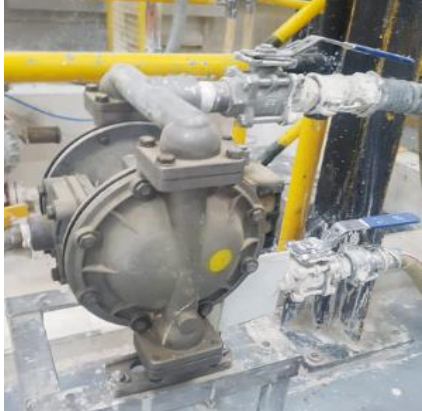
| ELEMENTO DE ESTUDIO | CARACTERISTICAS TÉCNICAS | IMAGEN DEL ELEMENTO | INTERFACES (ENTRADAS/SALIDAS) |
|---|---|---|---|
| Bomba Wilden P4 Inoxidable. | <p>Material: Acero Inoxidable 316.</p> <p>Máxima Presión: 8,6 Bar.</p> <p>Tasa De Flujo: 306,5 LPM.</p> | | <p>Entradas:</p> <p>Esmalte.</p> <p>Aire Comprimido.</p> <p>Salidas:</p> <p>Esmalte a presión.</p> |

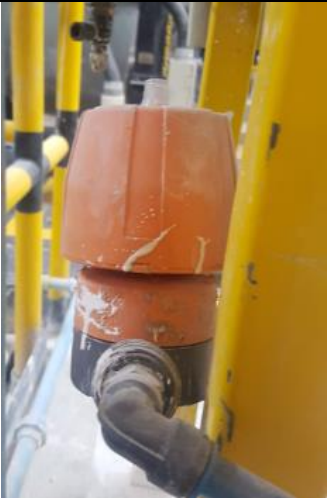
| ELEMENTO DE ESTUDIO | CARACTERISTICAS TÉCNICAS | IMAGEN DEL ELEMENTO | INTERFACES (ENTRADAS/SALIDAS) |
|---|---|---|---|
| Válvula De Diafragma No 1. | <p>Material: Válvula de diafragma tipo DIASTAR de ABS Serie 025, DA (doble efecto) Con bridas fijas de ABS ISO/DIN.</p> <p>Dimensiones de conexión: ISO 7005 / EN 1092 / DIN 2501 PN10 / BS4504.</p> | | <p>Entradas:</p> <p>Esmalte.</p> <p>Salidas:</p> <p>Esmalte.</p> |

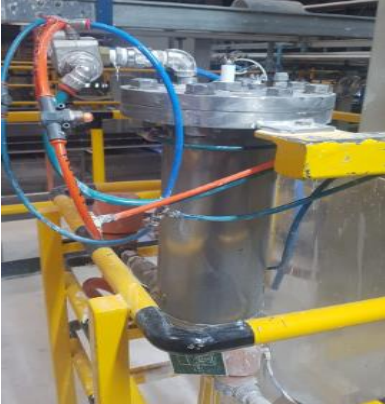
| ELEMENTO DE ESTUDIO | CARACTERISTICAS TÉCNICAS | IMAGEN DEL ELEMENTO | INTERFACES (ENTRADAS/SALIDAS) |
|---|---|---|---|
| Tanque Presurización GDS. | <p>Material: Acero Inoxidable.</p> | | <p>Entradas:</p> <p>Esmalte.</p> <p>Aire Comprimido.</p> <p>Salidas:</p> <p>Esmalte.</p> |

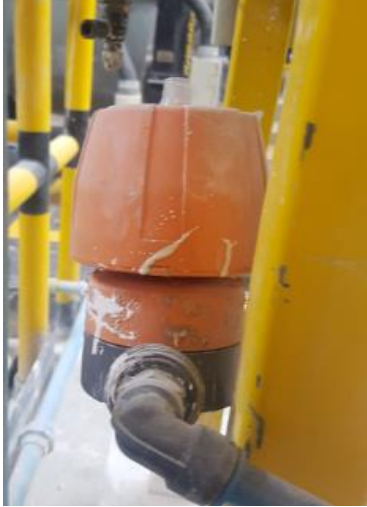
| ELEMENTO DE ESTUDIO | CARACTERISTICAS TÉCNICAS | IMAGEN DEL ELEMENTO | INTERFACES (ENTRADAS/SALIDAS) |
|---|---|---|---|
| Válvula De Diafragma No 2. | <p>Material: Válvula de diafragma tipo DIASTAR de ABS Serie 025, DA (doble efecto) Con bridas fijas de ABS ISO/DIN.</p> <p>Dimensiones de conexión: ISO 7005 / EN 1092 / DIN 2501 PN10 / BS4504.</p> | | <p>Entradas:</p> <p>Esmalte.</p> <p>Salidas:</p> <p>Esmalte.</p> |

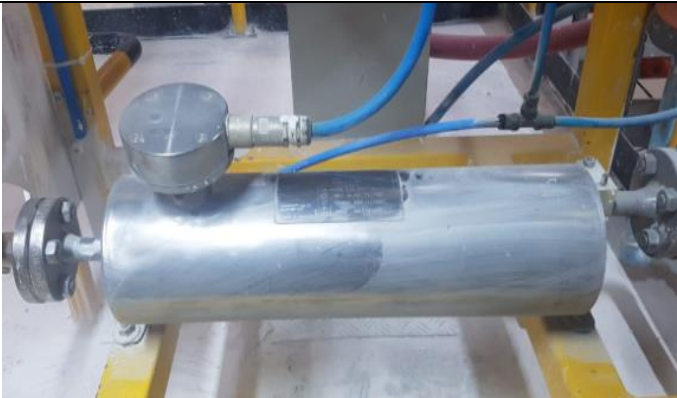
| ELEMENTO DE ESTUDIO | CARACTERISTICAS TÉCNICAS | IMAGEN DEL ELEMENTO | INTERFACES (ENTRADAS/SALIDAS) |
|---|---|---|---|
| Sensor Másico. | <p>Material: Acero Inoxidable.</p> <p>Marca: Masflo Danfoss.</p> <p>Tipo: Mass 2100.</p> | | <p>Entradas:</p> <p>Esmalte.</p> <p>Aire Comprimido.</p> <p>Salidas:</p> <p>Esmalte.</p> |

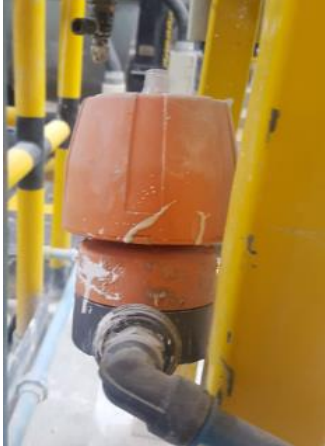
| ELEMENTO DE ESTUDIO | CARACTERISTICAS TÉCNICAS | IMAGEN DEL ELEMENTO | INTERFACES (ENTRADAS/SALIDAS) |
|---|---|---|---|
| Válvula De Diafragma No 3. | <p>Material: Válvula de diafragma tipo DIASTAR de ABS Serie 025, DA (doble efecto) Con bridas fijas de ABS ISO/DIN.</p> <p>Dimensiones de conexión: ISO 7005 / EN 1092 / DIN 2501 PN10 / BS4504.</p> | | <p>Entradas:</p> <p>Esmalte.</p> <p>Salidas:</p> <p>Esmalte.</p> |

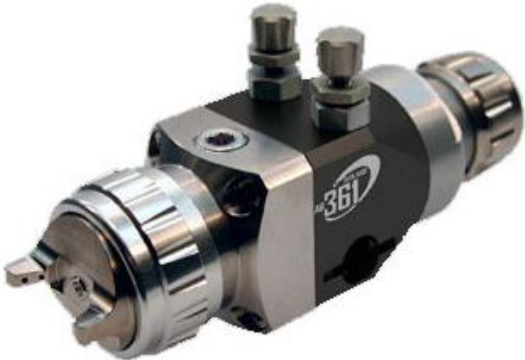
| ELEMENTO DE ESTUDIO | CARACTERISTICAS TÉCNICAS | IMAGEN DEL ELEMENTO | INTERFACES (ENTRADAS/SALIDAS) |
|---|---|---|---|
| Pistola Esmaltado Piezas. | <p>Marca: Devilbiss.</p> <p>Peso: 668 g.</p> <p>Tamaño; 140x67.</p> <p>Presión Entrada Max: 7 Bar.</p> <p>Temp. Max: 40° C.</p> | | <p>Entradas:</p> <p>Esmalte.</p> <p>Aire Comprimido.</p> <p>Salidas:</p> <p>Esmalte a presión.</p> |

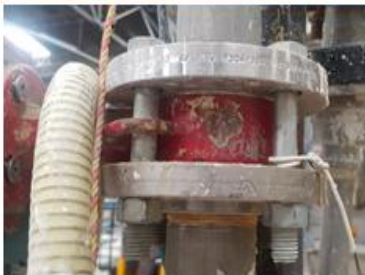
| RUTINA DE INSPECCIÓN OPERATIVA Y MANTENIMIENTO | | | | |
|---|---|---|---|---|
| El vástago de apertura se rompe. | Bimensual | | Revisión o inspección del vástago para verificar si no se ve fisurado, oxidado, golpeado, si no se cambia por un nuevo vástago.<br><br>Código: 60000026773 - VALVULA MARIPOSA 2P BRAY<br>Valor: \$ 155.000 C/U<br>Stock Seguridad: 2<br>Proveedor: Casa De La Valvula S.A. | Técnico Mecánico |

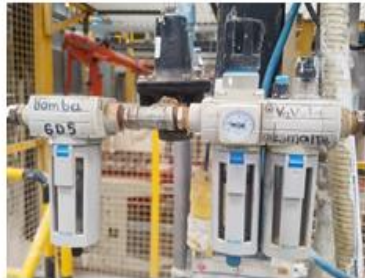
| RUTINA DE INSPECCIÓN OPERATIVA Y MANTENIMIENTO | | | | |
|---|---|---|---|---|
| No hay suministro de aire. | Bimensual | | Revisión de la red de aire, si no cambiar componentes de la red de suministro de aire.<br><br>Código: 30000044769 - UNIDAD MTO NEU CONEX 1/2 NPT<br>Valor: \$ 534.267 C/U<br>Stock Seguridad: 1<br>Repisa: CE0304E<br>Proveedor: Aignep Latam S.A. | Técnico Mecánico |

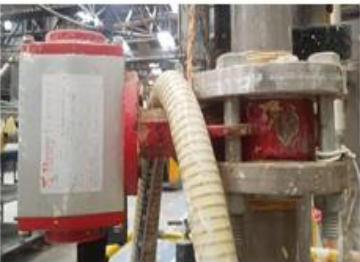
| Paso del esmalte sin control. | Bimensual | | <p>Revisar válvulas que no tengan fuga o que no esten dando paso de esmalte, si no cambió de válvula o elementos.</p> <p>Código: 30000024837 - ACTUADOR NEU PARA VALVULA BRAY 2P<br/> Código: 60000026773 - VALVULA MARIPOSA 2P BRAY<br/> Proveedor: Casa De La Valvula S.A.</p> | Técnico Mecánico |

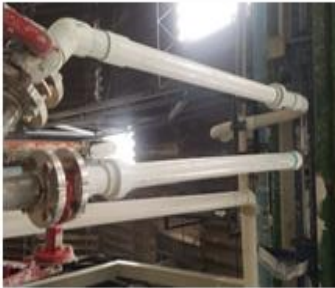
| Tramos de tubería con fuga debido al rozamiento. | Semestral | | Revisión o cambio de tramos de tuberías dañados.<br><br>Código: 60000025285 - TUBO PVC 2P RDE21<br>Valor: \$ 9.600 M<br>Stock Seguridad: 12<br>Repisa: BA0103A<br>Proveedor: Comercializadora Ferreunida. | Técnico Mecánico |

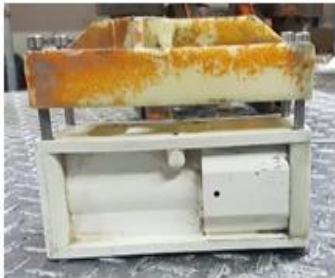
| Falla en la válvula de aire de la bomba por desgaste de elementos. | Trimestralmente | | <p>Realizar la inspección en el mantenimiento preventivo de la bomba, verificando el ajuste que debe haber entre la camisa y el spool de la válvula de aire.</p> <p>Código: 30000048091 - VALVULA PRO-FLO WILDEN 04-2000-20-700<br/> Valor: \$ 866.703 C/U<br/> Stock Seguridad: 0<br/> Proveedor: Trasegar S.A.</p> | Técnico Mecánico. |

| HOJA ANÁLISIS MODOS Y EFECTOS DE FALLA (AMEF) | | | | | |
|---|---|---|---|---|---|
| | 1.8 | | Falla en la válvula de aire de la bomba por desgaste de elementos. | Revisar la camisa y el spool de la válvula de aire observando sus posibles desgastes, si esto sucede realizar cambio de la valvula de aire. | Si |

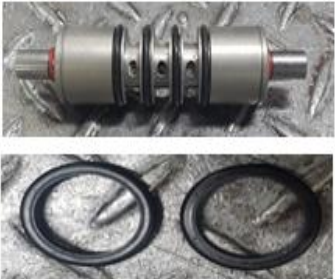
| Desgaste o fatiga de los elementos internos del bloque como son oring, valvula piloto, buje, eje. | Trimestralmente | | <p>Realizar la inspección en el mantenimiento preventivo de la bomba, verificando el desgaste que se presenta en la empaquetadura interna de la bomba.</p> <p>Código: 30000045029 - 08321055 225 O-RING<br/> Valor: \$ 39.274 C/U<br/> Stock Seguridad: 0<br/> Proveedor: Trasegar S.A.</p> | Técnico Mecánico. |

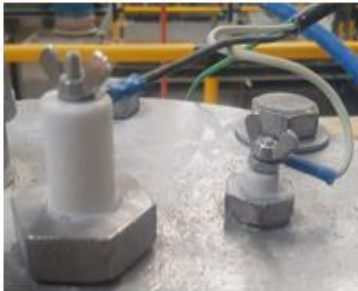
| RUTINA DE INSPECCIÓN OPERATIVA Y MANTENIMIENTO | | | | |
|---|---|---|---|---|
| Sensores no dan señal para suministro del esmalte. | Bimensual | | <p>Revisión, inspección de los sensores mirando que estén dando la señal correcta para permitir el paso del esmalte.</p> <p>Fabricación Sensor De Control De Nivel.<br/>Fabricación Sensor De Seguridad.<br/>Proveedor: Insoin.</p> | Técnico Eléctrico |

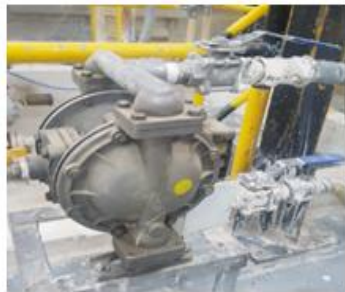
| RUTINA DE INSPECCIÓN OPERATIVA Y MANTENIMIENTO | | | | |
|---|---|---|---|---|
| La bomba que suministra esmalte no envía esmalte. | Bimensual | | <p>Revisión, inspección o cambio de la bomba completa ya que nos demoraríamos mucho tiempo reparándola.</p> <p>Código: 30000037346 - BOMBA WILDEN P4 INOX<br/>Valor: \$ 9'453.285 C/U<br/>Stock Seguridad: 0<br/>Proveedor: Trasegar S.A.</p> | Técnico Mecánico |

| HOJA ANALISIS MODOS Y EFECTOS DE FALLA (AMEF) | | | | | |
|---|---|---|---|---|---|
| | 5.2 | | La bomba que suministra esmalte no envía esmalte. | Por falta de apertura de aire por bomba con falla. | No |

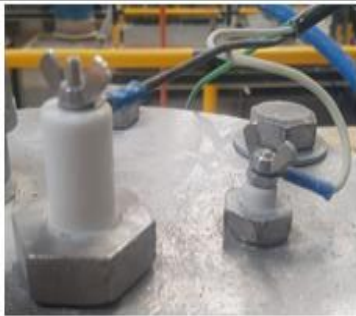
| Falso contacto de señal de sensores. | Bimensual | | <p>Revisión, inspección y limpieza de los contactos de los sensores.</p> <p>Fabricación Sensor De Control De Nivel.<br/>Fabricación Sensor De Seguridad.<br/>Proveedor: Insoin.</p> | Técnico Eléctrico |

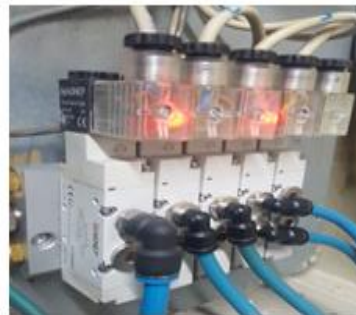
| Válvula proporcional no regula y no hay paso de aire. | Bimensual | | <p>Revisión, inspección y limpieza de la válvula proporcional.</p> <p>Código: 30000026357- ELECTROVALVULA NVF3-MOH-5/2-K-1/4-EK FES<br/>Valor: \$ 197.051 C/U<br/>Stock Seguridad: 0<br/>Proveedor: Festo S.A.S.</p> | Técnico Mecánico |

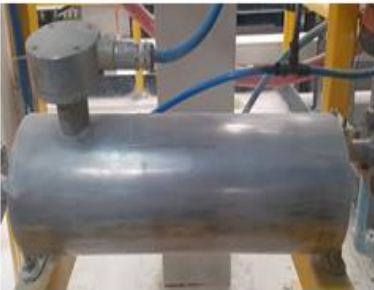
| RUTINA DE INSPECCIÓN OPERATIVA Y MANTENIMIENTO | | | | |
|---|---|---|---|---|
| No suministra esmalte a la pistola para la aplicación. | Semanalmente | | <p>Revision, inspección y limpieza del sensor masico verificando su correcto funcionamiento.</p> <p>Siemens Sensor Mass Flow Meter 2100<br/>No tiene código.<br/>Stock Seguridad: 0<br/>Valor \$ 20'000.000<br/>Proveedor: Siemens</p> | Operario / Técnico Mecánico |

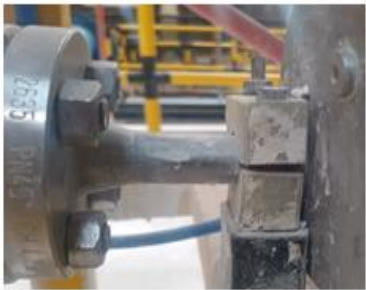
| RUTINA DE INSPECCIÓN OPERATIVA Y MANTENIMIENTO | | | | |
|---|---|---|---|---|
| Conector sulfatado. | Bimensual | | <p>Revisión, inspección o cambio de conectores sulfatados.</p> <p>Siemens Sensor Mass Flow Meter 2100<br/>No tiene código.<br/>Stock Seguridad: 0<br/>Valor \$ 20'000.000<br/>Proveedor: Siemens</p> | Técnico Eléctrico |

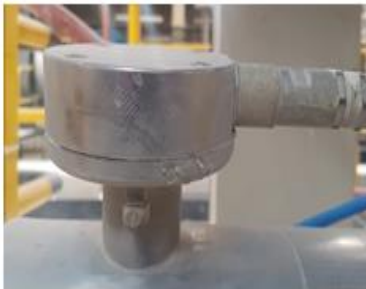
| RUTINA DE INSPECCIÓN OPERATIVA Y MANTENIMIENTO | | | | |
|---|---|---|---|---|
| Pines de conexión sueltos o rotos. | Bimensual | | <p>Revisión, inspección o cambio de pines rotos.</p> <p>Siemens Sensor Mass Flow Meter 2100<br/>No tiene código.<br/>Stock Seguridad: 0<br/>Valor \$ 20'000.000<br/>Proveedor: Siemens</p> | Técnico Eléctrico |

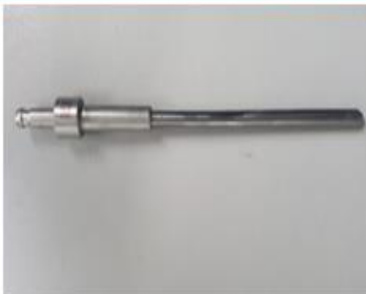
| RUTINA DE INSPECCIÓN OPERATIVA Y MANTENIMIENTO | | | | |
|---|---|---|---|---|
| Apertura de aguja. | Mensual | | <p>Revisión, inspección de la aguja o cambio del elemento.</p> <p>Código: 30000021294 - AGUJA FLUIDO SPA-360C-28 AG3161E BINKS<br/> Valor: \$ 937.804 C/U<br/> Stock Seguridad: 4<br/> Repisa: CL0103B<br/> Proveedor: Americantools.</p> | Técnico Mecánico |

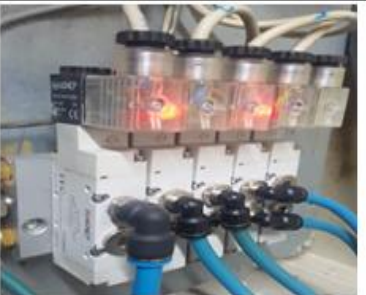
| RUTINA DE INSPECCIÓN OPERATIVA Y MANTENIMIENTO | | | | |
|---|---|---|---|---|
| Electrovalvula no energiza. | Mensual | | <p>Revisión, inspección de la electrovalvula o cambio del elemento.</p> <p>Código: 30000026357- ELECTROVALVULA NVF3-MOH-5/2-K-1/4-EK FES<br/> Valor: \$ 197.051 C/U<br/> Stock Seguridad: 0<br/> Proveedor: Festo S.A.S.</p> | Técnico Eléctrico |

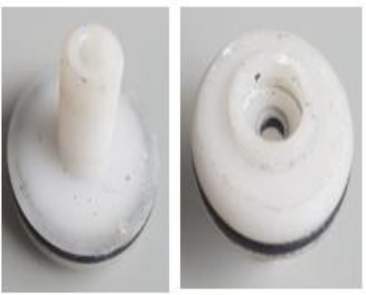
| RUTINA DE INSPECCIÓN OPERATIVA Y MANTENIMIENTO | | | | |
|---|---|---|---|---|
| Piston Roto. | Mensual | | <p>Revisión, inspección del piston o cambio del elemento.</p> <p>Código: 30000021295 - KIT PISTON SPA-6X-K AG361E BINKS<br/> Valor: \$ 260.390 C/U<br/> Stock Seguridad: 2<br/> Repisa: CL0106B<br/> Proveedor: Americantools.</p> | Técnico Mecánico |

| HOJA ANÁLISIS MODOS Y EFECTOS DE FALLA (AMEF) | | | | | |
|---|---|---|---|---|---|
| | 9.3 | | Piston Roto. | Daño de oring del piston, cambió de elementos. | Si |

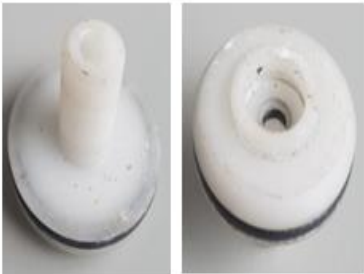
| Piston Roto. | Mensual | | <p>Revisión, inspección del piston o cambió del elemento.</p> <p>Código: 30000021295 - KIT PISTON SPA-6X-K AG361E BINKS<br/> Valor: \$ 260.390 C/U<br/> Stock Seguridad: 2<br/> Repisa: CL0106B<br/> Proveedor: Americantools.</p> | Técnico Mecánico |

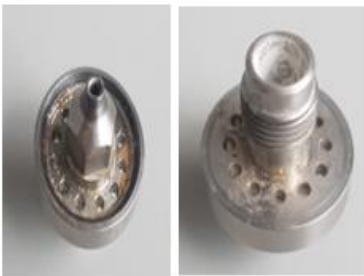
| Taponamiento de pico. | Mensual | | <p>Revisión, inspección del pico o cambió del elemento.</p> <p>Código: 30000021287 - PICO FLUIDO PRO-250C-28 AG361E BINKS<br/> Valor: \$ 1'047.455 C/U<br/> Stock Seguridad: 4<br/> Repisa: CH0511B<br/> Proveedor: Americantools.</p> | Técnico Mecánico |

| HOJA ANÁLISIS MODOS Y EFECTOS DE FALLA (AMEF) | | | | | |
|---|---|---|---|---|---|
| | 9.4 | | Taponamiento de pico. | No suministro de esmalte, bajar pico o cambió por rotura. | Si |

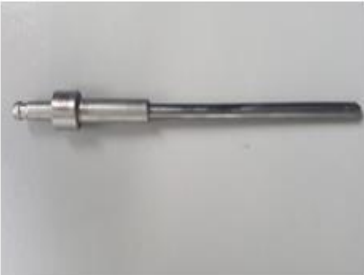
| Rotura de aguja. | Mensual | | <p>Revisión, inspección de la aguja o cambió del elemento.</p> <p>Código: 30000021294 - AGUJA FLUIDO SPA-360C-28 AG3161E BINKS<br/> Valor: \$ 937.804 C/U<br/> Stock Seguridad: 4<br/> Repisa: CL0103B<br/> Proveedor: Americantools.</p> | Técnico Mecánico |

| HOJA ANÁLISIS MODOS Y EFECTOS DE FALLA (AMEF) | | | | | |
|---|---|---|---|---|---|
| | 9.5 | | Rotura de aguja. | No hace apertura, cambió de aguja. | Si |

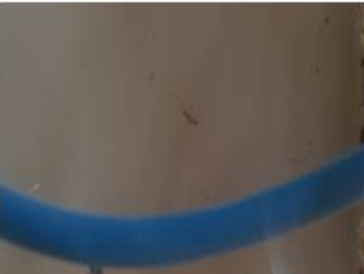
| Taponamiento de manguera. | Mensual | | <p>Revisión, inspección de la manguera mirando que no se encuentre con partículas de esmalte o cambió del elemento.</p> <p>Código: 30000052733 - TUBO FLEXIBLE AIRE 10MM DIA<br/> Valor: \$ 9.567 M - Stock Seguridad: 50<br/> Repisa: CL0107A - Proveedor: Festo.</p> <p>Código: 60000021727 - TUBO FLEXIBLE AIRE 8MM DIA NYLON<br/> Valor: \$ 7.151 C/U - Stock Seguridad: 150<br/> Proveedor: Festo.</p> | Técnico Mecánico |

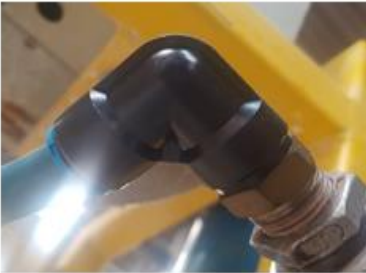
| Racores rotos. | Mensual | | <p>Revisión, inspección del racor neumático mirando sus condiciones de sujeción de la manguera o cambió del elemento.</p> <p>Código: 60000026703 - RACOR RAP RECTO NEU CONEX 1/4 TUBO 10MM<br/> Valor: \$ 19.500 C/U - Stock Seguridad: 33<br/> Repisa: CL0105C - Proveedor: Festo.</p> <p>Código: 60000030624 - RACOR RAP RECTO 8MMODX1/8 NPT<br/> Valor: \$ 14.800 C/U - Stock Seguridad: 0<br/> Proveedor: Festo.</p> | Técnico Mecánico |

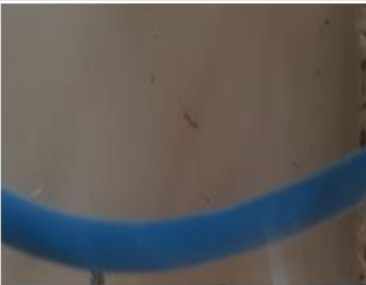
| Manguera rota o doblada. | Mensual | | <p>Revisión, inspección de la manguera mirando que no se encuentre partida o doblada o cambió del elemento.</p> <p>Código: 30000052733 - TUBO FLEXIBLE AIRE 10MM DIA<br/> Valor: \$ 9.567 M - Stock Seguridad: 50<br/> Repisa: CL0107A - Proveedor: Festo.</p> <p>Código: 60000021727 - TUBO FLEXIBLE AIRE 8MM DIA NYLON<br/> Valor: \$ 7.151 C/U - Stock Seguridad: 150<br/> Proveedor: Festo.</p> | Técnico Mecánico |

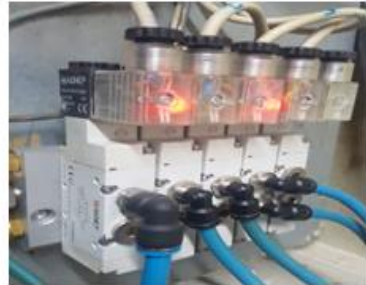
| Válvulas proporcionales no abren y regulan la cantidad de aire a la pistola. | Mensual | | <p>Revisión, inspección de las válvulas proporcionales mirando que estén cumpliendo correctamente su función o cambió del elemento.</p> <p>Código: 30000026357- ELECTROVALVULA NVF3-MOH-5/2-K-1/4-EK FES<br/> Valor: \$ 197.051 C/U<br/> Stock Seguridad: 0<br/> Proveedor: Festo S.A.S.</p> | Técnico Mecánico |

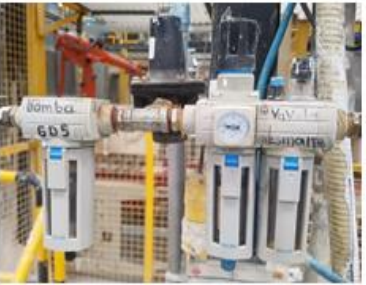
| No hay alimentación de aire. | Mensual | | <p>Revisión, inspección de la alimentación de la red de aire mirando que este entregando la cantidad correcta para el funcionamiento o cambio del elemento.</p> <p>Código: 30000044769 - UNIDAD MTO NEU CONEX 1/2 NPT<br/> Valor: \$ 534.267 C/U<br/> Stock Seguridad: 1<br/> Repisa: CE0304E<br/> Proveedor: Aignep Latam S.A.</p> | Técnico Mecánico |

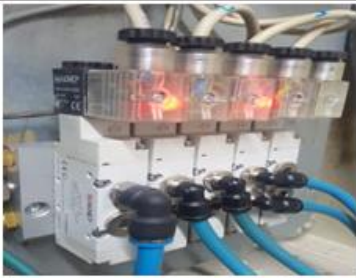
| Válvulas proporcionales no energizadas. | Mensual | | <p>Revisión, inspección de las válvulas proporcionales mirando que se encuentren correctamente energizadas o cambió del elemento.</p> <p>Código: 30000026357- ELECTROVALVULA NVF3-MOH-5/2-K-1/4-EK FES<br/> Valor: \$ 197.051 C/U<br/> Stock Seguridad: 0<br/> Proveedor: Festo S.A.S.</p> | Técnico Eléctrico |

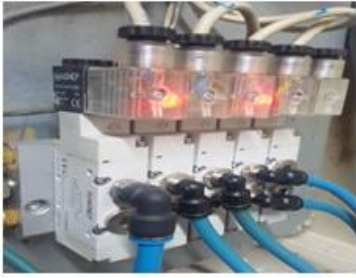
| Válvulas conectores sulfatados. | Mensual | | <p>Revisión, inspección de las válvulas proporcionales mirando que sus conectores se encuentren bien o cambió del elemento.</p> <p>Código: 30000026357- ELECTROVALVULA NVF3-MOH-5/2-K-1/4-EK FES<br/> Valor: \$ 197.051 C/U<br/> Stock Seguridad: 0<br/> Proveedor: Festo S.A.S.</p> | Técnico Eléctrico |

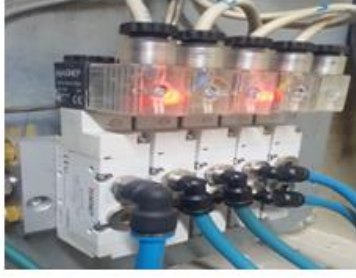
| Cables rotos. | Mensual | | <p>Revisión, inspección de los cables mirando que se encuentren bien conectados y sin anomalías o cambió del elemento.</p> <p>Código: 30000026357- ELECTROVALVULA NVF3-MOH-5/2-K-1/4-EK FES<br/> Valor: \$ 197.051 C/U<br/> Stock Seguridad: 0<br/> Proveedor: Festo S.A.S.</p> | Técnico Eléctrico |

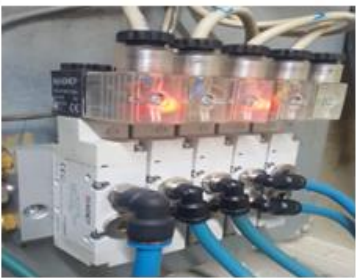
| Pines rotos. | Mensual | | <p>Revisión, inspección de los pines de conexión mirando que se encuentren bien ubicados y conectados o cambió del elemento.</p> <p>Código: 30000026357- ELECTROVALVULA NVF3-MOH-5/2-K-1/4-EK FES<br/> Valor: \$ 197.051 C/U<br/> Stock Seguridad: 0<br/> Proveedor: Festo S.A.S.</p> | Técnico Eléctrico |
