**EVALUACIÓN DE LA CORROSIÓN DE UN ACERO GALVANIZADO CON
DIFERENTES ESPESORES EN UNA SOLUCIÓN CON CONTENIDO DE
CLORUROS Y SULFATOS**

**UNIVERSIDAD INDUSTRIAL DE SANTANDER
FACULTAD DE INGENIERÍAS FÍSICOQUÍMICAS
ESCUELA DE INGENIERÍA METALÚRGICA Y CIENCIA DE MATERIALES
BUCARAMANGA
2017**

**Trabajo de Grado, presentado como requisito para optar el Título de
INGENIERO METALÚRGICO**

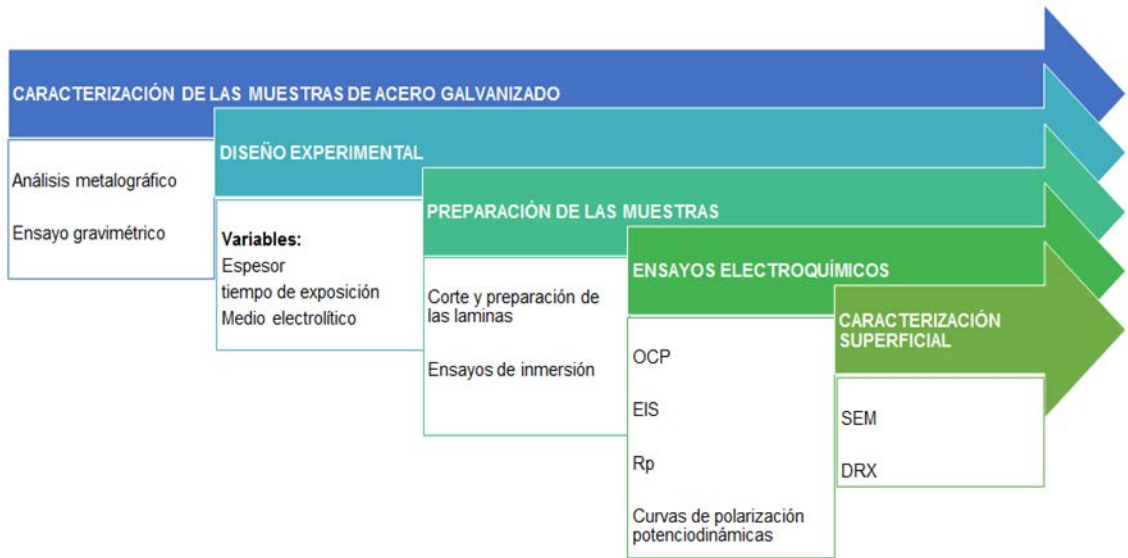
Figura 1. Esquema de la metodología seguida para el desarrollo de este trabajo

En la figura 1 se puede apreciar un esquema de la metodología seguida para el desarrollo de este proyecto.

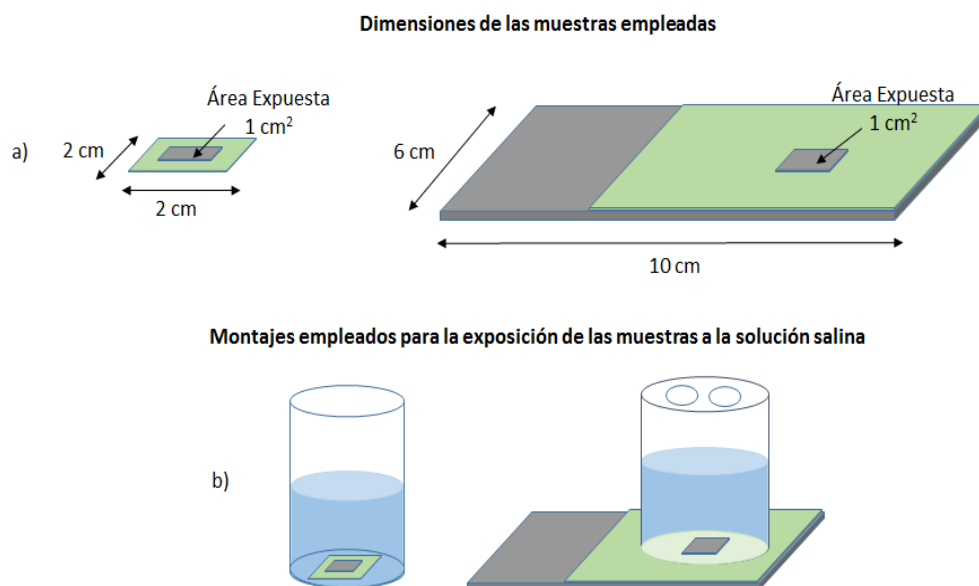
Figura 2. a) Esquema de las dimensiones de las muestras empleadas y b) Esquema del montaje de exposición de las muestras a solución 1.

Las muestras de acero galvanizado fueron cortadas en dos grupos, El primer grupo de muestras se cortó con dimensiones de 2x2 cm. Estas muestras se emplearon para realizar caracterización de los productos formados en las superficie de los galvanizados después de estar 15 días expuestos a una solución que contiene cloruros y sulfatos (ver figura 2). El segundo grupo se cortó con dimensiones de 6x10 cm. Las cuales fueron empleadas para llevar a cabo la caracterización electroquímica de la capa protectora del acero galvanizado. En los dos casos el área de exposición de las muestras fue de 1 cm².

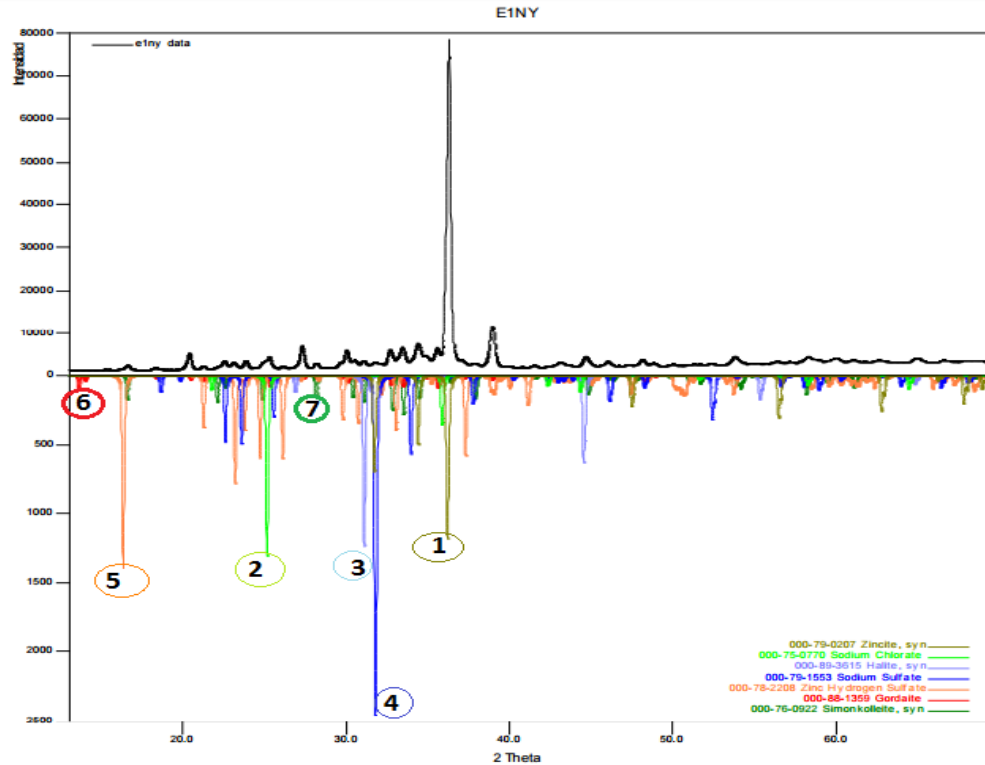
Figura 14. Difractograma de la muestra de acero galvanizado Z180 después de 15 días de exposición.

comparación de los difractogramas obtenidos con la base de datos PDF-2. Uno de los difractogramas obtenidos se presenta en la figura 15, donde 1 es zincita, 2 clorato de sodio, 3 hailita, 4. Sulfato de sodio, 5 Hidrogeno sulfato de sodio, 6 Gordaita y 7 simonkolleita, los demás se pueden observar en el anexo D.

Los productos formados sobre las láminas de acero galvanizado Z90 y Z120 son productos que demuestran el ataque y deterioro de la capa protectora de zinc. Mientras que la simonkolleita formada en la lámina Z180 corrobora los resultados obtenidos mediante las técnicas electroquímicas, de modo que es gracias a la formación de este compuesto que estas laminas logran tener la mayor resistencia a la corrosión bajo las condiciones de este estudio.

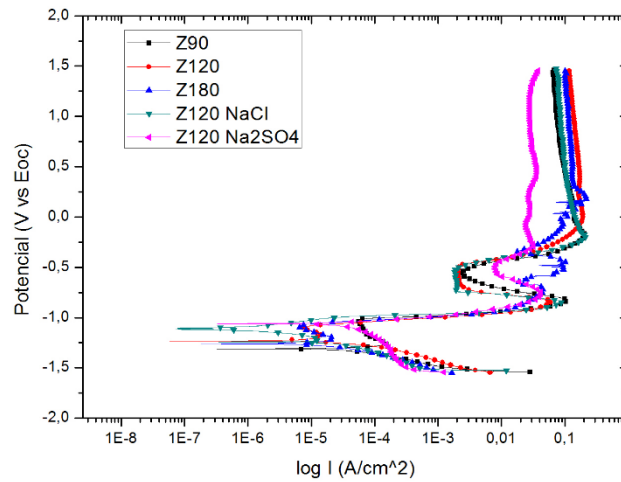
Curvas potenciodinámicas de las láminas de acero galvanizado después de 7 días de exposición.

El comportamiento de las láminas a 7 y 15 días de exposición se puede observar en el anexo B. Allí se puede apreciar que las soluciones de NaCl y de Na₂SO₄ logran generar corrimientos en el potencial de corrosión hacia valores más positivos. Además, la presencia del ion sulfato logra disminuir la densidad de corriente de pasivación lo cual se atribuye a la formación de productos de corrosión que protegen la lámina de acero galvanizado, caso contrario ocurre con el ion cloruro el cual mantiene el mismo comportamiento agresivo visto en la figura 8.

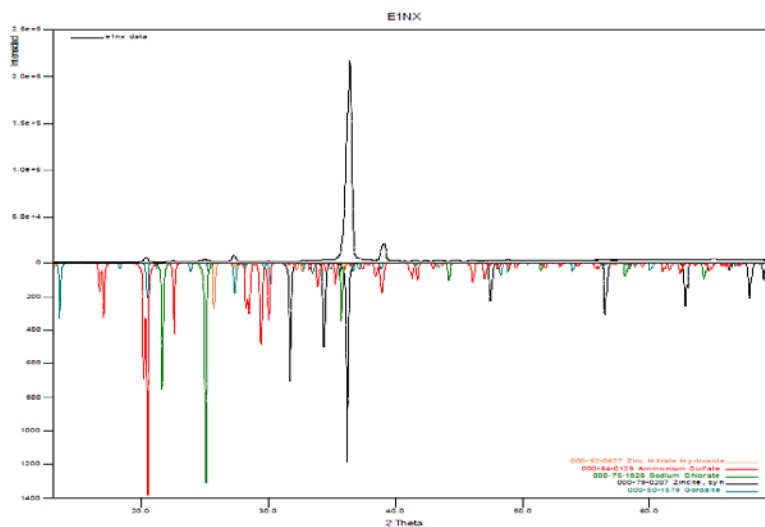
Difractograma de rayos X obtenido sobre la superficie de la lámina de acero galvanizado Z120 después de 15 días de exposición
