**APOYO AL SISTEMA DE GESTIÓN VIAL DE LA EMPRESA INDUPALMA  
LIMITADA.**

**UNIVERSIDAD INDUSTRIAL DE SANTANDER  
FACULTAD DE INGENIERÍAS FÍSICO - MECÁNICAS  
ESCUELA DE INGENIERÍA CIVIL  
BUCARAMANGA  
2013**

**Trabajo de grado realizado en la modalidad de práctica empresarial como  
requisito para obtener el título de Ingeniero Civil**

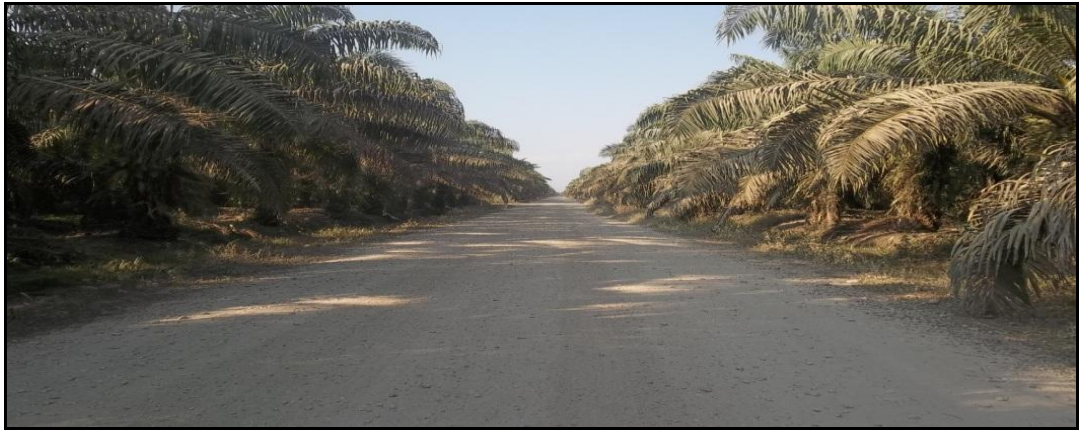
**Figura 1. Vía primaria**

**3.1.1 Vías primarias.** Son vías con un ancho que varía entre los 8 y 7 metros y su utilización principal es transportar el fruto hacia la planta extractora. Por las vías primarias se movilizan los camiones propiedad de la empresa los cuales son de dos tipos: camiones Chevrolet Kodiak, con capacidad de 9 toneladas y los camiones kerax Renault con capacidad de 14 toneladas. Además de soportar el tránsito de los camiones propios, las vías primarias reciben el tránsito de los vehículos propiedad de los contratistas que realizan trabajos en la plantación. Dentro de las vías primarias la que presenta el mayor tránsito es la vía que conduce desde la entrada a la plantación por la carretera panamericana hacia la planta extractora, por esta vía también circulan los camiones con el fruto de palma de otras plantaciones, los cuales poseen capacidad de carga igual o superior a los camiones propios de la empresa, también se movilizan tracto camiones que son los encargados de transportar el aceite rojo, aceite de palmiste y otros productos de la planta extractora hacia la industria nacional. En la figura 1, se puede observar una de las vías primarias de la plantación ubicada en la zona norte.

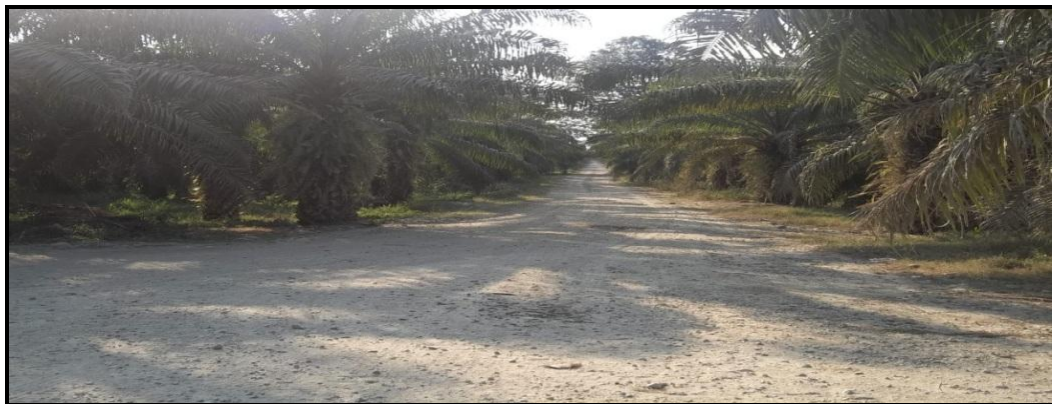
**Figura 2. Vía secundaria**

**3.1.2 Vías secundarias.** Constituyen los corredores viales a través de los cuales se traslada el fruto desde el interior de las parcelas hacia las vías principales, poseen un ancho que oscila entre los 7 y 5 metros. El tránsito en las vías secundarias lo constituyen maquinaria agrícola integrada por tractores kubota 4400, grúa kubota 9500 y grúa John Deere. Los tractores kubota transportan un remolque con capacidad de 3 toneladas, la grúa kubota 9500 es la encargada de realizar el cargue del remolque del tractor kubota 4400 y, la grúa John Deere transporta un remolque con capacidad de 9 toneladas al cual ella carga por sí misma. En la figura 2, se puede observar una de las vías secundarias de la plantación ubicada en la zona norte.

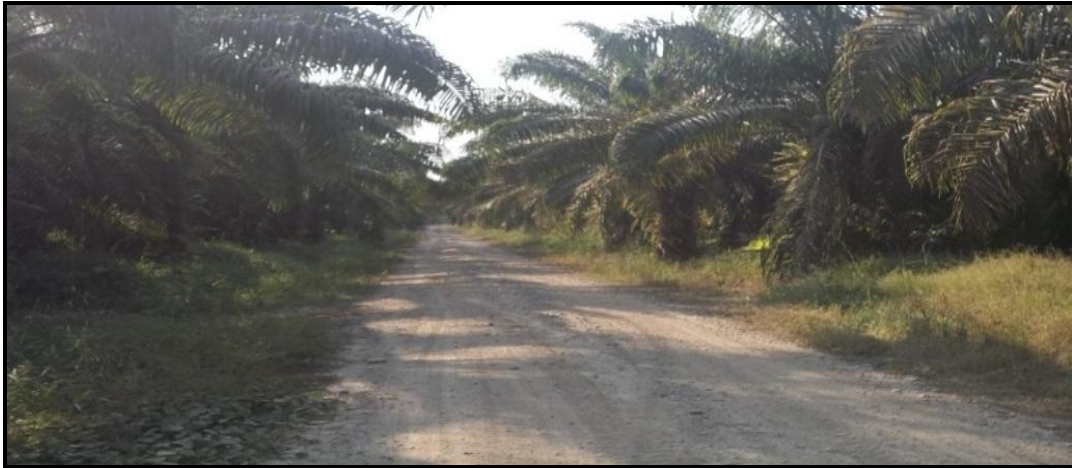
**Figura 3. Vía terciaria**

**3.1.3 Vías terciarias.** Constituyen vías de acceso hacia el interior de la parcelas, poseen un ancho entre los 4 y 3 metros. Su importancia se encuentra en el poder movilizar maquinaria y herramientas para realizar labores al cultivo. En la figura 3, se puede observar una de las vías terciarias de la plantación ubicada en la zona norte.

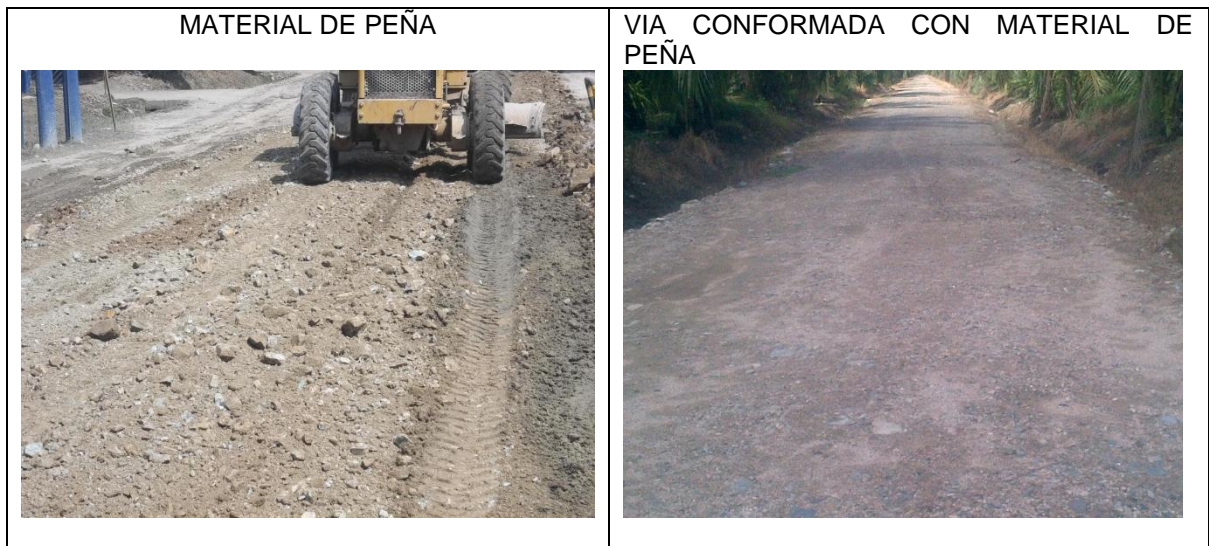
**Figura 9. Materiales para manteniendo y conformación de vías en la malla vial de la plantación.**

Para las actividades de mantenimiento periódico en la malla vial de la plantación se utilizan dos tipos de materiales para la conformación de la capa de rodadura, estos materiales son denominados internamente por la interventoría y el contratista encargados del mantenimiento como material de río y material de peña, la elección de conformación con alguno de los dos materiales e incluso mezclas de ambos es criterio del interventor. Para el material de río y de peña se desconocen sus características granulométricas, plásticas y de resistencia debido que no se cuenta con ensayos de caracterización de estos materiales. Al igual que el desconocimiento de las propiedades de los materiales utilizados en los corredores viales tampoco se cuenta con una metodología teórica para la elección del espesor a utilizar, donde la determinación de esta variable es también criterio de la interventoría. En la figura 9, se presentan los materiales utilizados para el mantenimiento y conformación de la malla vial de la plantación.

MATERIALES UTILIZADOS PARA EL MANTENIMEINTO DE VIAS EN LA PLANTACION	
<p>MATERIAL DE RIO</p>  	<p>VIA CONFORMADA CON MATERIAL DE RIO</p>

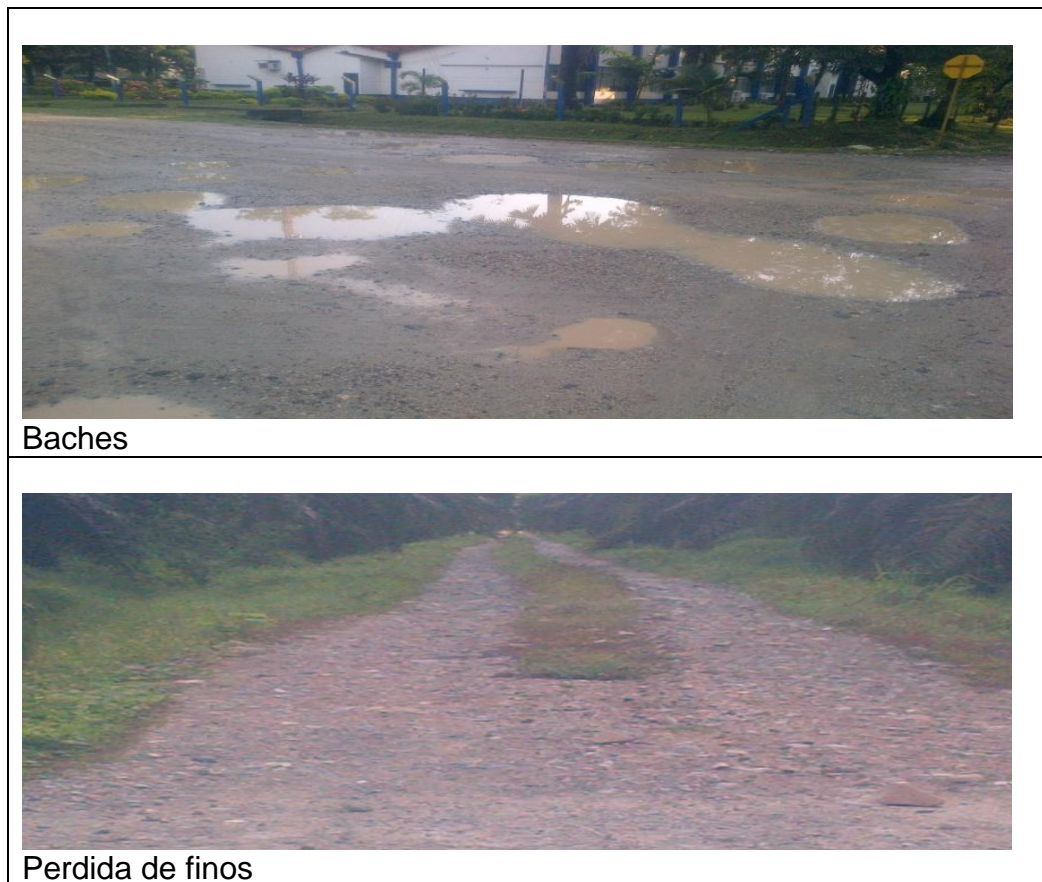
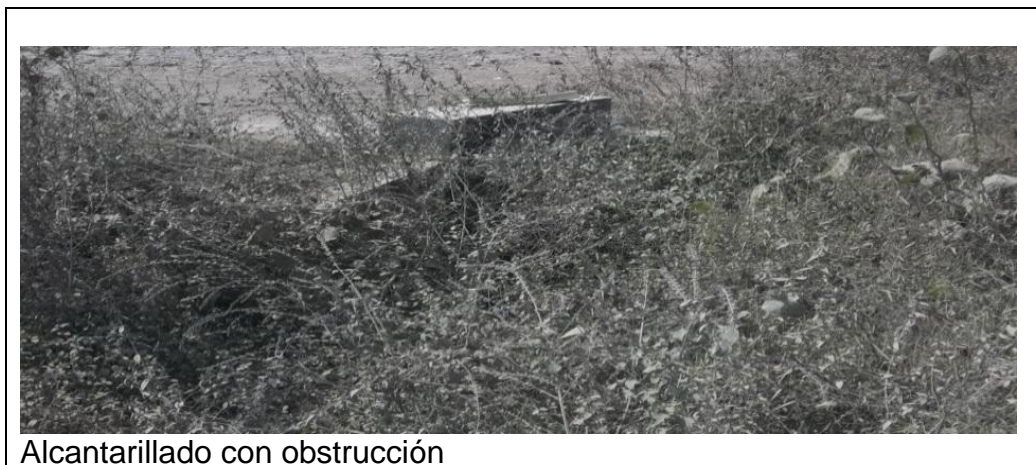
**Figura 10. Baches, pérdidas de finos y alcantarillados obstruidos**

Teniendo en cuenta lo anteriormente descrito, existe un agente generador en común, y es la falta de limpieza y adecuación de las estructuras de drenajes como los son las alcantarillas, box culvert y canales que en épocas de invierno sufren obstrucciones generalmente por material vegetal residual de las obras de limpieza realizados a los cultivos y por frutos de palma que caen en los canales, estas obstrucciones generan la reducción de la capacidad hidráulica de los canales y la constante condición húmeda de los taludes que conforman la vía disminuyendo su capacidad de soporte. Ver la siguiente figura.

Alcantarillado con obstrucción

**3.3.1 Patologías observadas.** Dentro de las patologías presentes en la red vial de la plantación las más comunes son baches y pérdida de material fino. Los baches se presentan debido a la falta de homogeneidad en la mezcla de los materiales de afirmado y su severidad en las vías de la plantación aumenta en la época de invierno, también los baches encuentran su origen en las operaciones realizadas por la maquinaria de alce y transporte de fruto ya que al realizar el alzado de los volkos sobre los camiones estos dejan hendiduras en la plataforma que permite el depósito de agua en su interior y sumándole el tránsito el tamaño de esta hendidura aumenta con el tiempo. Los baches también se presentan en zonas con niveles freáticos altos ya que se disminuye la capacidad de soporte de la subrasante.

La pérdida de material fino se debe principalmente en las falta de plasticidad de los materiales utilizados para el afirmado, este daño es más notorio en las vías que han sido intervenidas con material de rio, el cual posee alto contenido de cantos rodados que permiten las fácil expulsión de los agrados finos por las falta de caras fracturas que posee este material. Otra causa para la pérdida del material fino son la inundaciones a las cuales se ve sometido el cultivo en épocas de

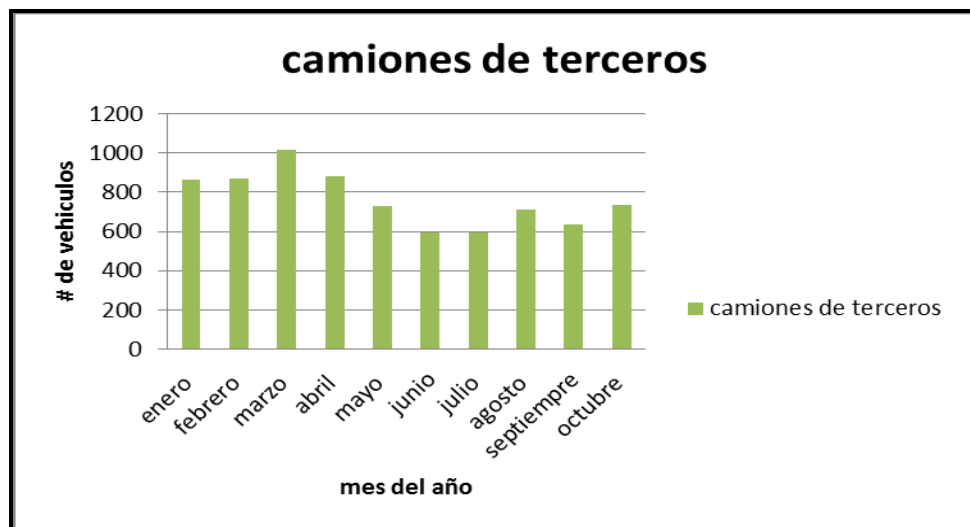
**Gráfico 3. Camiones de terceros**

En los camiones de terceros el comportamiento es similar al de los camiones kerax, pero se mantiene después del llamado pico de cosecha, el cual va desde el mes de enero hasta marzo, cabe recalcar que el tráfico de estos camiones se le debe sumar solo al tramo que conduce desde la entrada por la vía panamericana hacia la planta extractora.

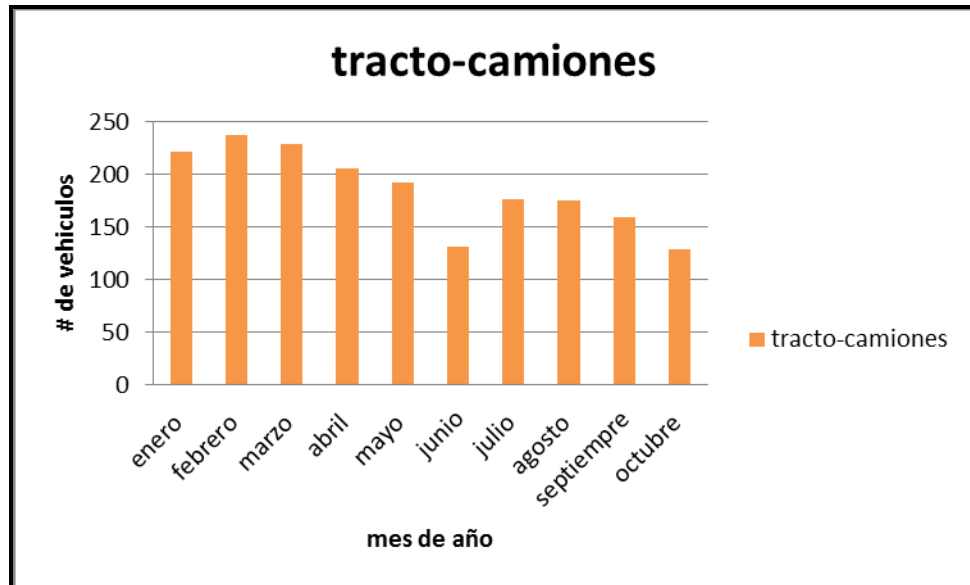
**Gráfico 4. Tracto-camiones**

Los tracto camiones presentan también su máximo número de vehículos para los meses que corresponden al pico de cosecha, ya que tiene que sacar rápidamente la gran cantidad de aceite producido para esta época debido a que la permanencia del aceite en los tanques de almacenamiento aumenta su acidez, lo que implica una fuerte reducción en su valor comercial. El máximo valor para los tracto camiones se presenta para el mes de febrero con un total de 237 vehículos.

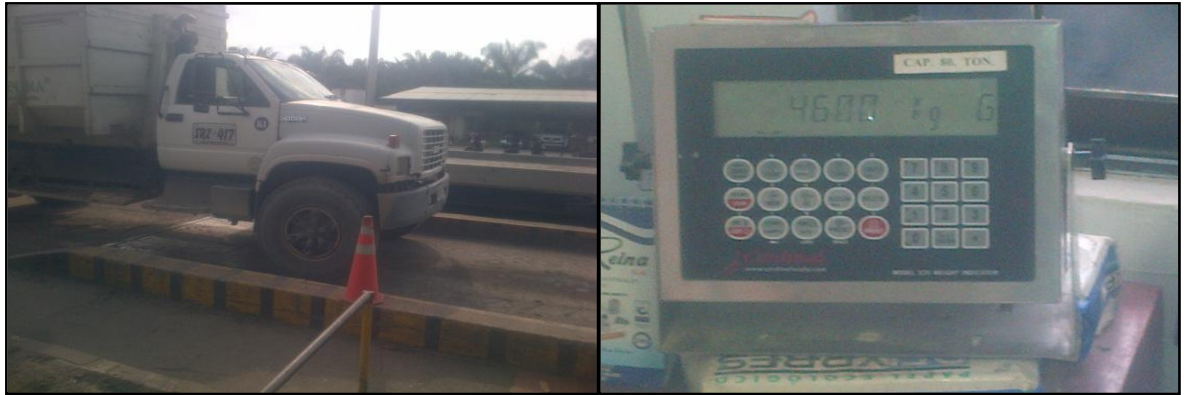
Para la toma de datos por ejes se seguio el siguiente procedimiento:

**Figura 11. Sobre un extremo de la báscula se pone el eje delantero del vehículo y se toma inmediatamente el registro del peso.**

Con los datos obtenidos y por medio de la aplicación de ecuaciones de estática, se puede obtener la ubicación promedio del centro de gravedad del vehículo, cuando este se encuentra cargado y sin carga, además se puede encontrar la relación promedio de la carga del eje delantero con respecto al peso total del vehículo.

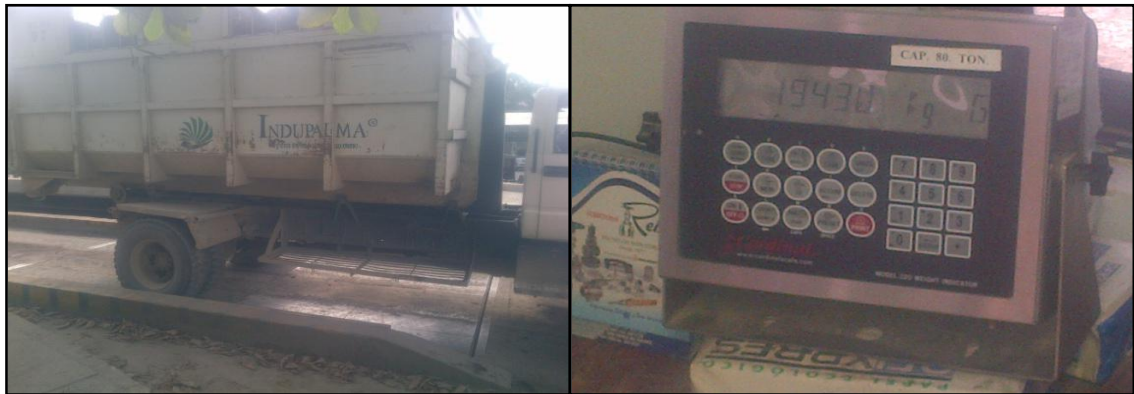
**Figura 13. Antes de salir a descargar el fruto el vehículo deja el eje trasero sobre la báscula y se toma el registro del peso.**

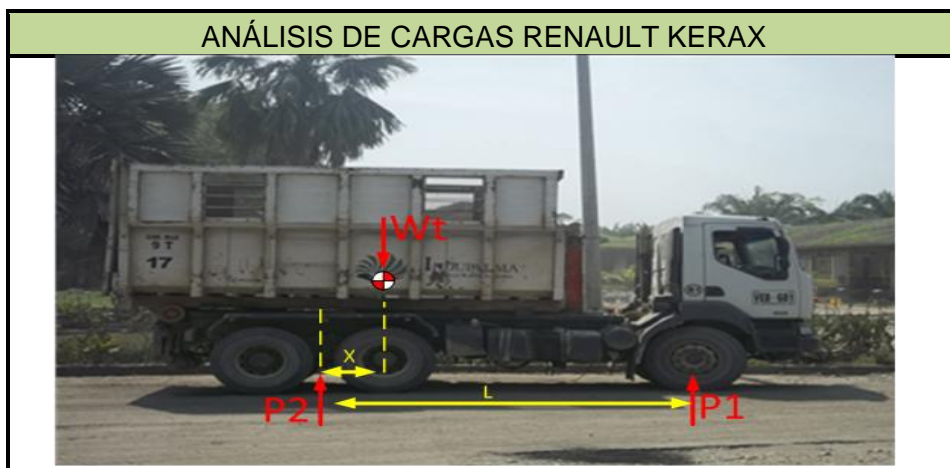
**Tabla 2. Análisis de cargas Renault - Kerax**

- **Estático para camiones Kerax.** Para los camiones Kerax se tiene una longitud entre ejes (L) de 4.27 [m]. Los cálculos para establecer la ubicación promedio del centro de gravedad (G) y la relación peso de eje delantero con respecto al peso total del vehículo (P1/Wt) se muestra a continuación.

Condición	P2 [ton]	P1 [ton]	G [m]	(P1/Wt)
lleno	22840	5340	0.79	0.19
lleno	22250	6600	0.95	0.23
lleno	21090	6130	0.93	0.23
lleno	20080	5520	0.89	0.22
lleno	18950	5720	0.96	0.23
lleno	19650	6700	1.06	0.25
lleno	22160	6540	0.95	0.23
lleno	25990	7010	0.88	0.21
lleno	29780	7610	0.84	0.20
lleno	21790	5540	0.84	0.20
lleno	21830	5220	0.80	0.19
lleno	22460	5100	0.77	0.19
lleno	24990	6860	0.89	0.22
lleno	25090	6890	0.89	0.22
lleno	24460	6050	0.82	0.20
lleno	23500	5010	0.73	0.18
lleno	26780	6570	0.82	0.20
lleno	20000	4500	0.76	0.18
PROMEDIO			0.87	0.21

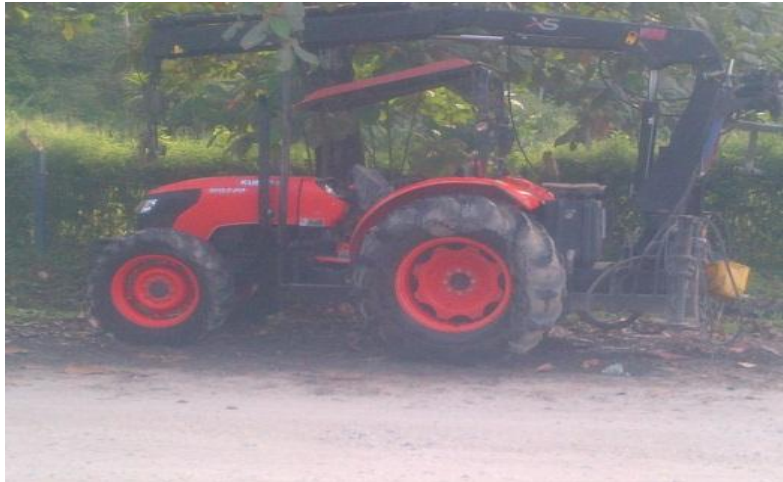
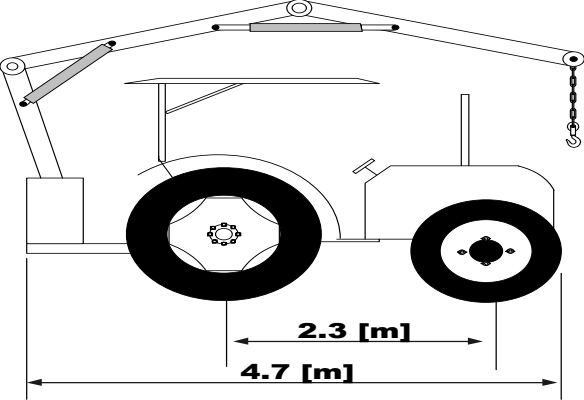
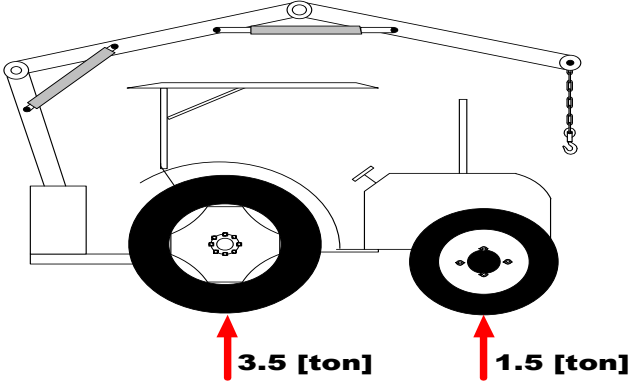
**Cuadro 4. Especificaciones Grúa kubota 9500**

<b>GRÚA KUBOTA 9500 PARA PESAJE Y CARGUE DE FRUTO DE PALMA</b>

<p><b>DESCRIPCIÓN:</b> Grúa Kubota 9500, es la encargada de realizar el alce, pesaje y cargue de las mallas con fruto de palma las cuales deposita en el zorro del tractor Kubota 4400. La grúa Kubota comprende junto con el tractor Kubota el primer sistema de alce y transporte del fruto de palma y por la tanto su red de circulación dentro de la malla vial es la secundaria.</p>

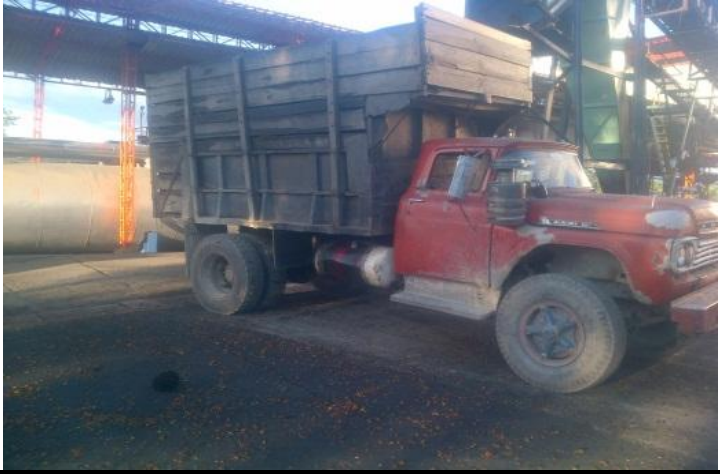
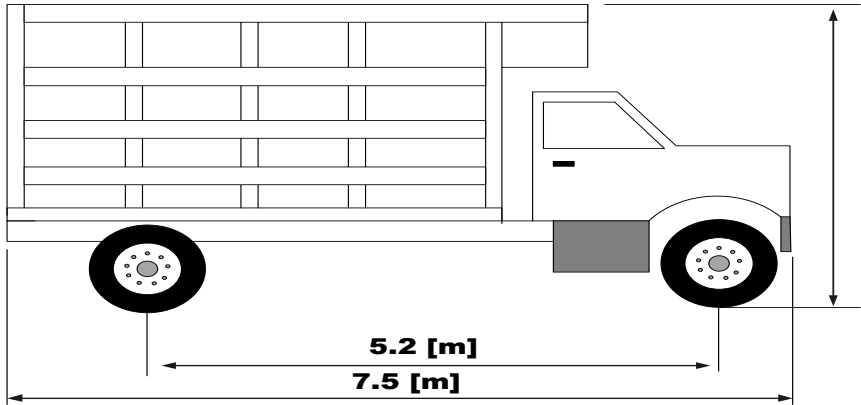
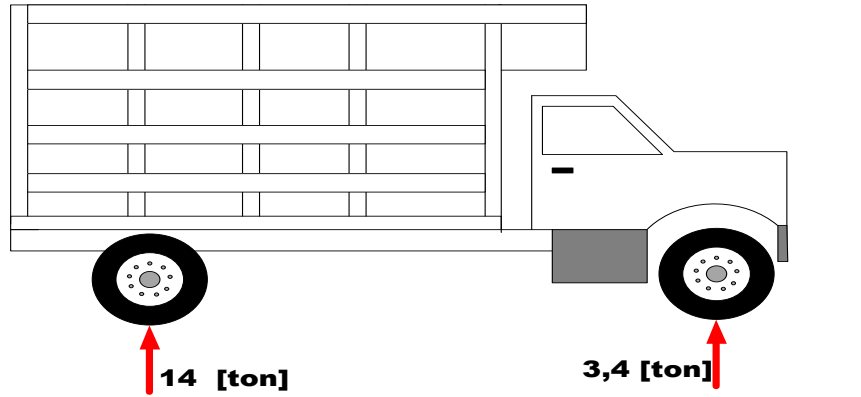
**Cuadro 8. Especificaciones camiones de transporte de fibra y tusa**

<b>CAMIONES PARA TRANSPORTE DE FIBRA Y TUSA</b>

<p><b>DESCRIPCIÓN:</b> camión C-2, pequeño para transporte de fibra o tusa, se moviliza por las vías primarias, secundarias y terciarias, ya que conduce la tusa o fibra hacia el interior de las parcelas del cultivo para depositarla en las área de cultivo, con el fin de proporcionar abono orgánico al suelo.</p>	<p><b>CARGA MÁXIMA POR EJES</b></p>

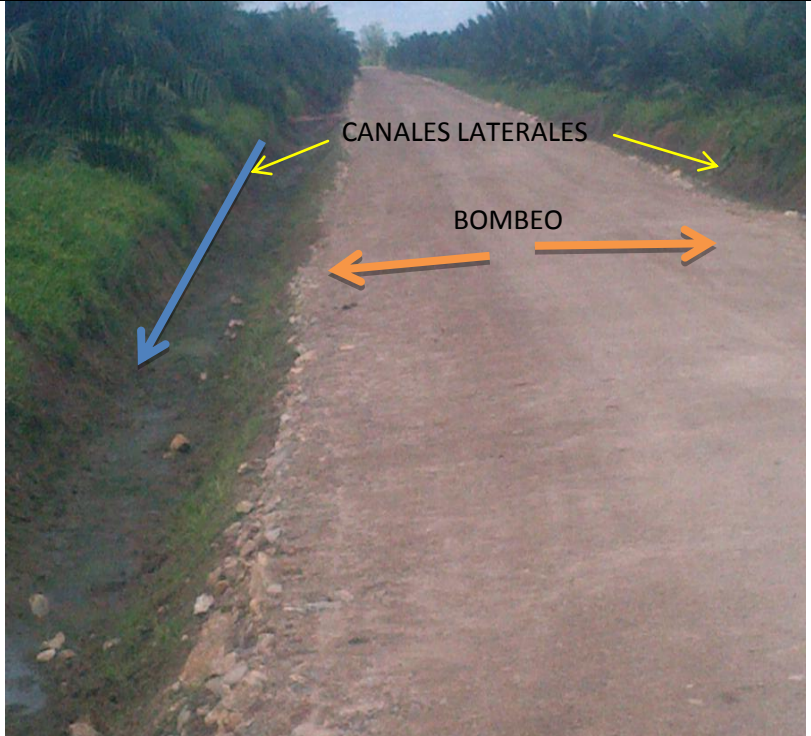
Elementos de la vía en afirmado	
<p><b>Superficie de rodadura:</b> Estructura compuesta por la subrasante y una capa de material seleccionado compactado y nivelado, su función es la conducción de los vehículos de forma segura y a una velocidad uniforme.</p>	 
<p><b>Bombeo o pendiente transversal:</b> inclinación del carril de la carretera desde el eje de la vía hacia las bermas o cunetas cuya función es drenar el agua de la superficie de rodadura. Para vías en afirmado el bombeo debe estar comprendido entre 2% a 5%.</p>	
<p><b>Canales laterales:</b> estructura hidráulica encargada de la recolección de aguas lluvias drenadas por la superficie de rodadura de la vía, se colocan a disposición del bombeo, que para el caso de las vías ubicadas en la</p>

<p>plantación es en ambos lados de la carretera.</p>

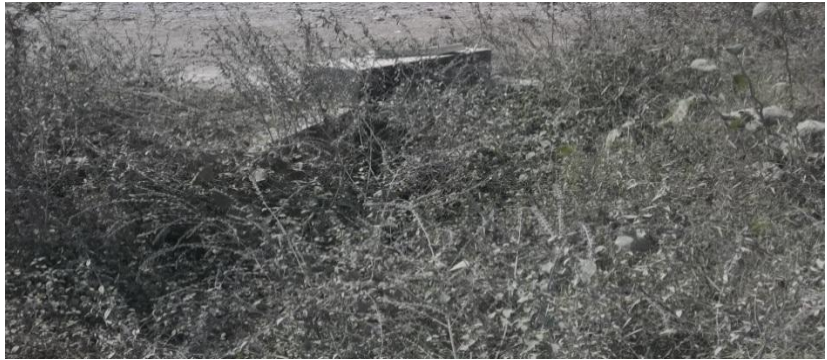
<p><b>Alcantarillas:</b> Son estructuras destinadas a facilitar el paso de agua de un lado del camino al otro. Se ubican por debajo de la superficie de rodadura y su tamaño depende de la cantidad de agua que pasara a través de ellas.</p>

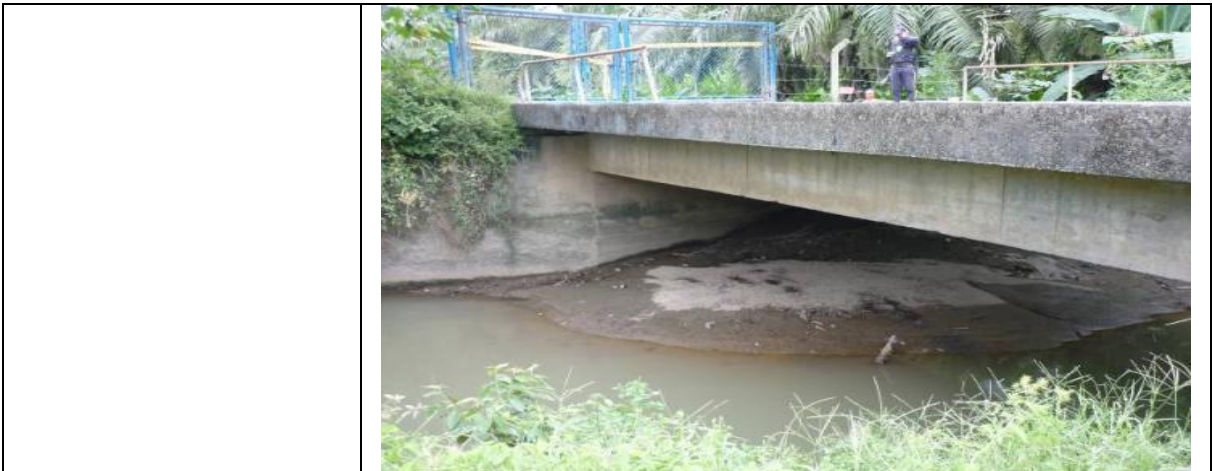
<p><b>Puentes:</b> estructura necesaria para habilitar el paso de los vehículos cuando un accidente topográfico o una circulación de agua se los impide.</p>

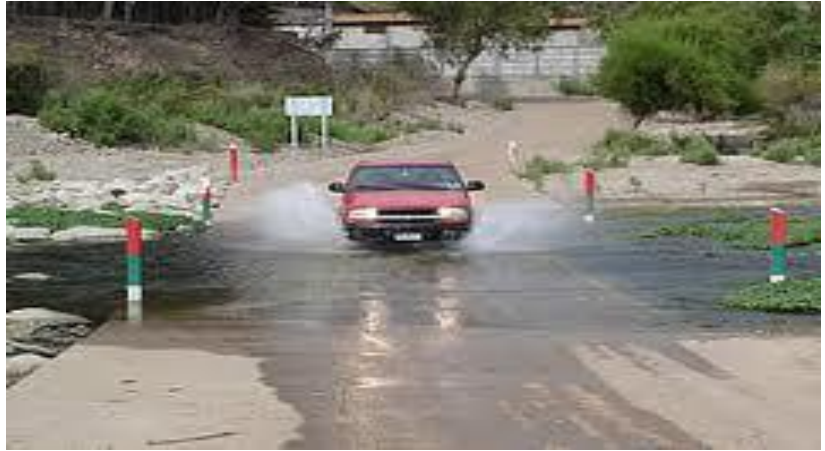
**Badenes:** son estructuras que se construyen en lugares donde un curso de agua atraviesa la carretera y no es posible construir un puente. Su construcción depende de la cantidad de agua y la amplitud del cauce.

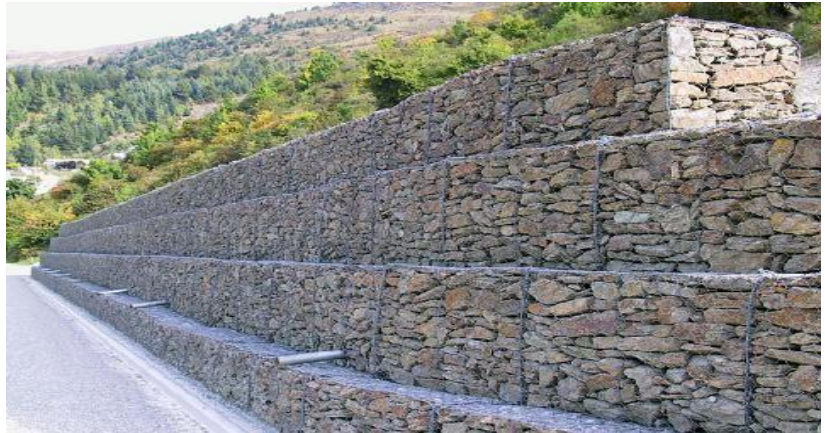
**Muros de contención:** estructura para dar estabilidad a rellenos de tierra o proteger estructuras como puentes, alcantarillas y canales.

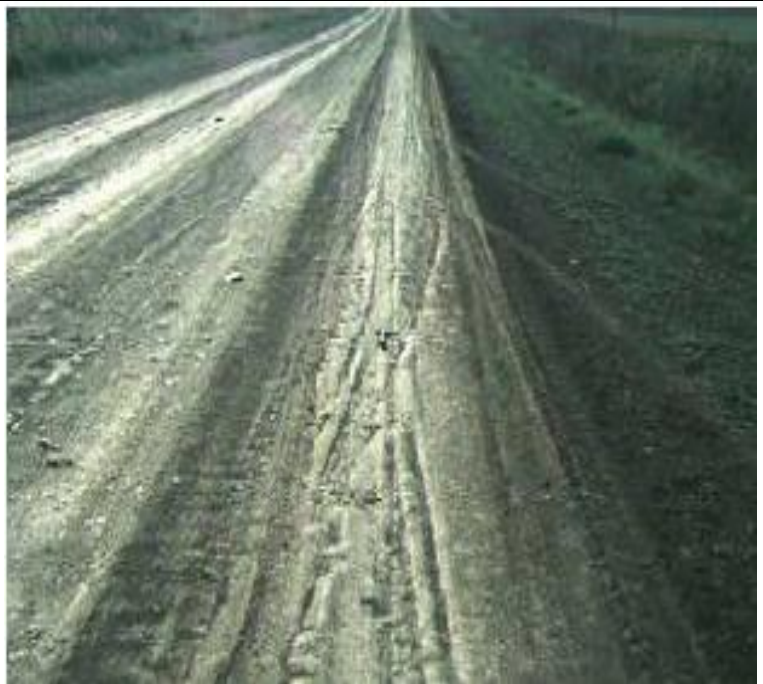
**Tabla 6. Daños de la superficie ahuellamiento**

<b>DAÑOS DE LA SUPERFICIE</b>	
<p><b>Ahuellamiento:</b> deformación que altera la pendiente transversal longitudinal del camino. Para casos extremos de deformación la sección transversal de la vía muestra un perfil en w.</p> <p><b>Posibles causas:</b></p> <ul style="list-style-type: none"> <li>• Acción de las cargas transmitidas por vehículos y su frecuencia de circulación.</li> <li>• Condiciones climáticas que afectan el comportamiento de los materiales de la capa de</li> </ul>	<p><b>MEDICIÓN.</b> Proporción del área afectada (m<sup>2</sup>) respecto al área total en tramos de 100 m.</p> <p><b>INTERVENCIÓN RECOMENDADA.</b> En cualquier nivel de severidad, reperfilado de carreteras no pavimentadas (PR-16), y en caso de ser necesario, agregar material faltante (PP-09).</p>

**Nivel de severidad.** La severidad del ahuellamiento se determina en función de la profundidad de la huella. Esta se mide con una regla de 2 m de longitud, colocada transversalmente al eje de la carretera. La medición se efectúa donde la profundidad es mayor, promediando los resultados obtenidos a intervalos de 3m de largo de la huella. Se definen tres niveles de severidad (baja, media y alta)

- Bajo: la profundidad promedio es menor de 20 [mm].
- Medio: la profundidad promedio es mayor de 50 [mm].
- Alto: la profundidad promedio es mayor de 50 [mm].

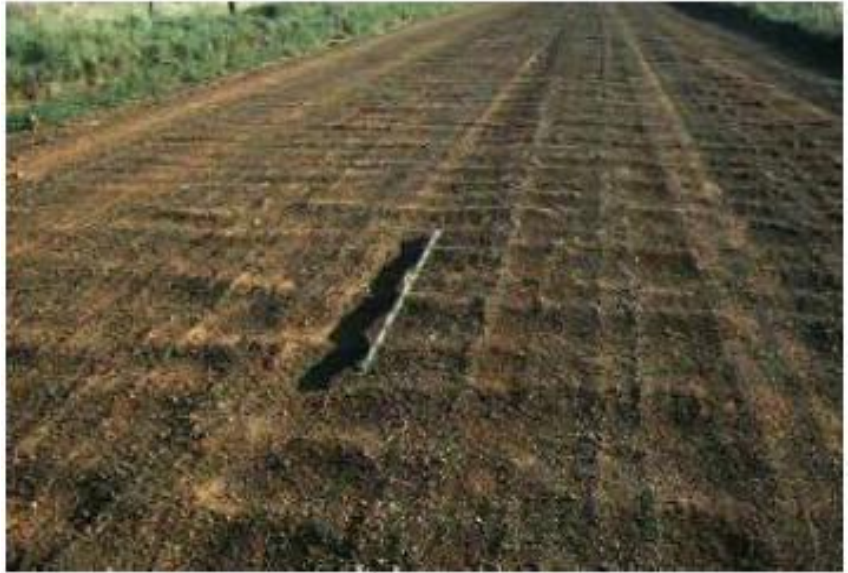
**Tabla 7. Daños de la superficie - Corrugaciones**

<b>DAÑOS DE LA SUPERFICIE</b>	
<b>Corrugaciones:</b> ondulaciones paralelas en el superficie de rodadura orientada perpendicularmente	<b>MEDICIÓN</b> Proporcione del área afectada [m <sup>2</sup> ] respecto al área total en tramos de 100 [m].
	<b>INTERVENCIÓN RECOMENDADA</b>

con respecto a la dirección del tránsito. Su longitud de onda varía entre 30 centímetros para calzadas arenosas y 100 centímetros en calzadas con alto contenido de gravas. El deterioro se presenta para épocas secas en donde los materiales de la superficie de rodadura pierden su cohesión.

- Bajo: la profundidad promedio es menor de 20 [mm].
- Medio: la profundidad promedio está comprendida entre 20 [mm] y 50 [mm].
- Alto: la profundidad

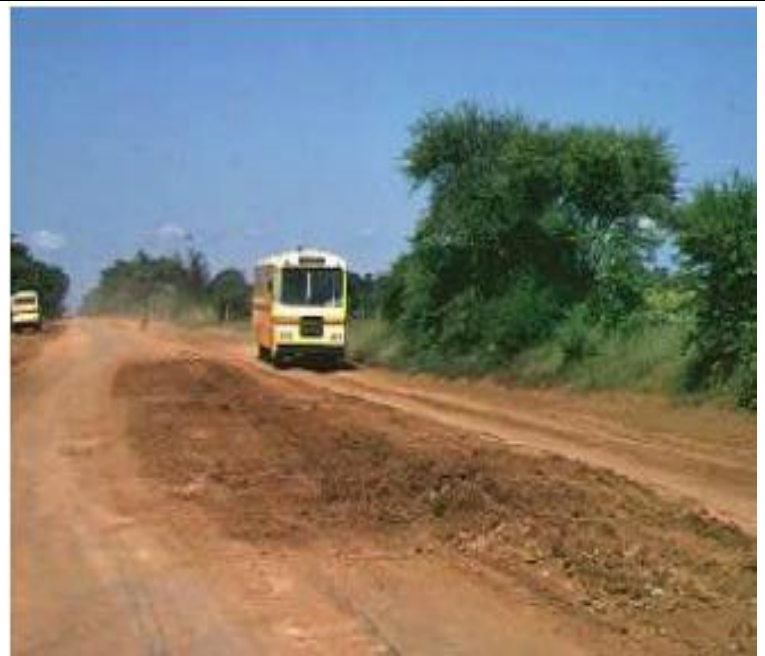
<b>DAÑOS DE LA ESTRUCTURA</b>	
<p><b>Sección transversal inadecuada:</b> deformaciones en la pendiente de bombeo de la sección transversal que impiden el drenaje, generándose acumulaciones de agua en una gran longitud de la carretera que dificultan el tránsito de los vehículos.</p> <p><b>Posibles causas:</b></p> <ul style="list-style-type: none"> <li>• Asentamientos diferenciales de la carretera.</li> <li>• Error en el proceso constructivo.</li> <li>• Acciones del tránsito.</li> </ul> <p><b>NIVEL DE SEVERIDAD.</b> La sección transversal es inadecuada cuando existan altas posibilidades de que el agua quede acumulada en su superficie (empozamientos). Se definen tres niveles de severidad (baja, media, alta) en función de dicho parámetro.</p>	<p><b>MEDICIÓN.</b> Proporción del área afectada [m<sup>2</sup>] respecto al área total en tramos de 100 [m].</p> <p><b>INTERVENCIÓN RECOMENDADA.</b> En cualquier nivel de severidad, re perfilado de carreteras no pavimentadas (PR-16).</p>

- Baja: cuando los empozamientos ocupan menos del 10% de la sección transversal de la carretera y son poco profundos.
- Media: cuando los empozamientos ocupan entre el 10% y el 30% de la sección transversal de la carretera y son poco profundos.
- Alta: cuando los empozamientos ocupan más del 30% de la sección transversal de la carretera y son poco profundos o cuando estos originan grades acumulaciones de agua.
