**PRACTICA EMPRESARIAL EN EL INSTITUTO DE VIVIENDA DE
INTERES SOCIAL Y REFORMA URBANA DEL MUNICIPIO DE
BUCARAMANGA “INVISBU”, CONSISTENTE EN EL APOYO
TECNICO A LOS PROYECTOS DE CONSTRUCCIÓN QUE
ADELANTA**

**UNIVERSIDAD INDUSTRIAL DE SANTANDER
FACULTAD DE INGENIERIAS FISICO-MECANICAS
ESCUELA DE INGENIERIA CIVIL
BUCARAMANGA**

**Informe de la práctica empresarial como requisito
para optar por el título de Ingeniero Civil**

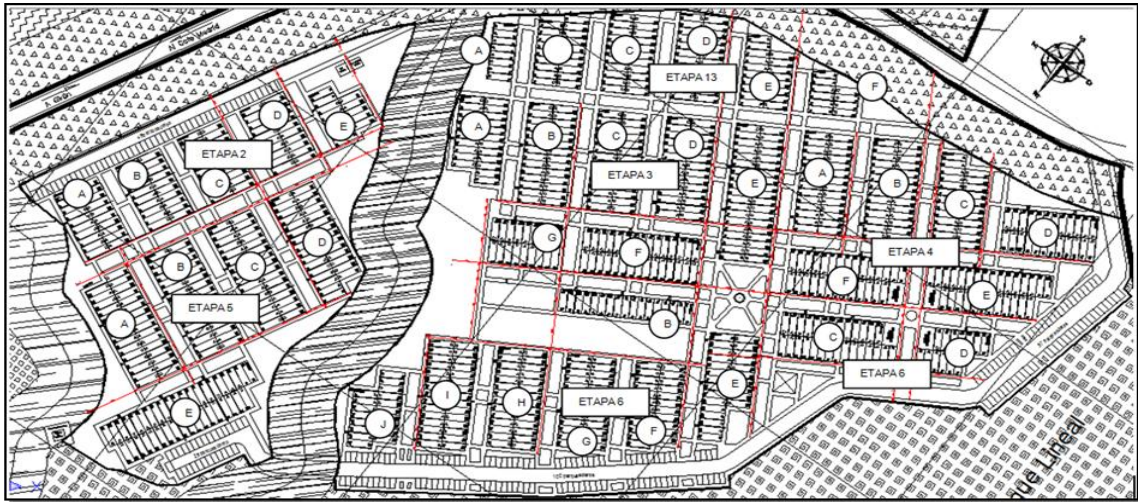
Fig. Nº 5 Plano del predio Bavaria II. Fuente INVISBU

En el predio Bavaria II se encuentran ubicadas las Etapas 2, 3, 4, 5, 6, 7 y 13; compuestas por las siguientes manzanas:

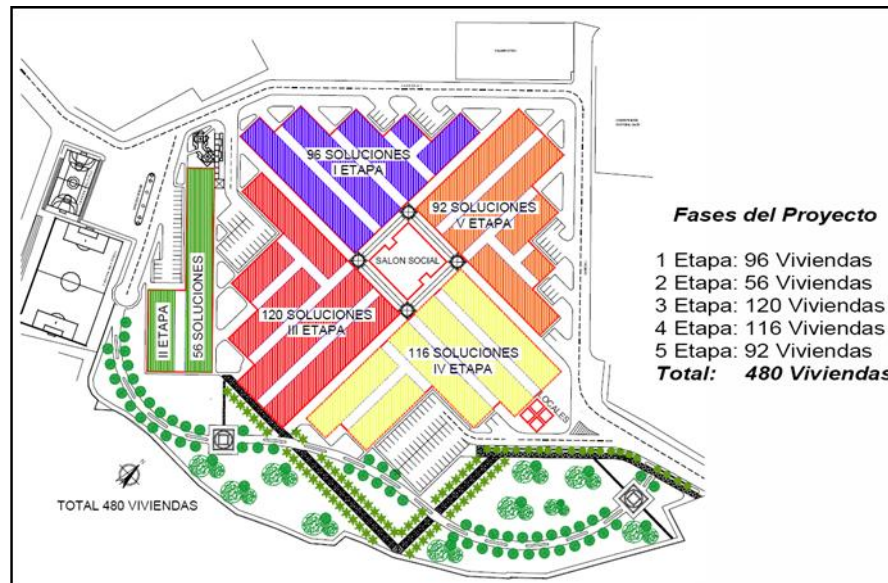
Fig. Nº 8 Plano de las etapas que conforman el proyecto Paseo La FERIA. Fuente INVISBU

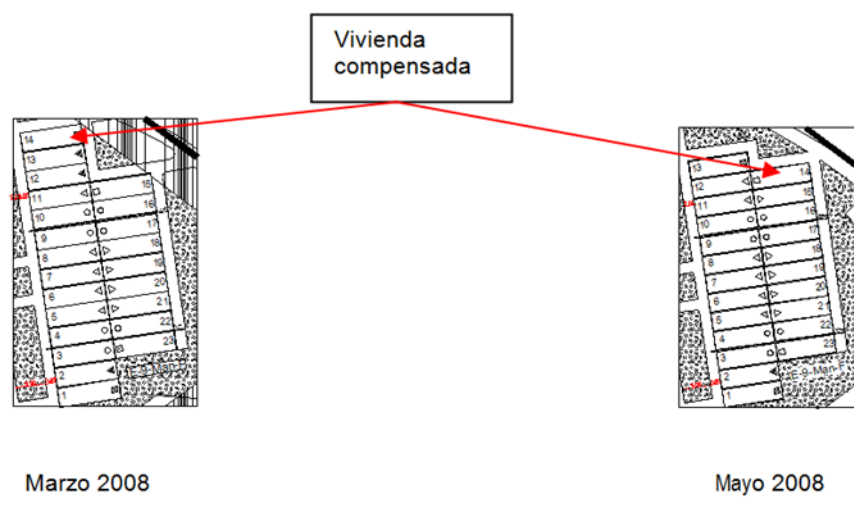
En la manzana F se cambio de posición la casa 14.

Fig. Nº 12 Variaciones de vivienda en la manzana F. Fuente El autor.

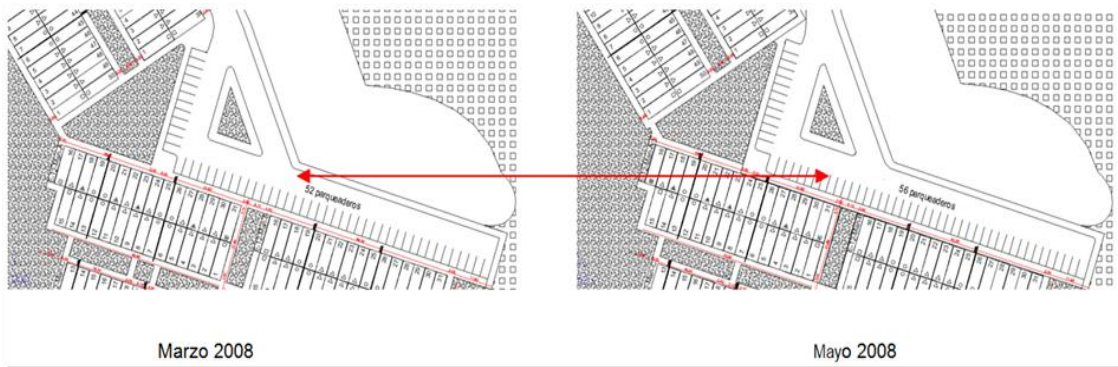
Finalmente se muestra el incremento de parqueaderos frente a la etapa 12. Esto debido al cambio de su longitud como se había señalado anteriormente.

Fig. Nº 18 Cambios en zona de parqueaderos frente a la etapa 12. Fuente El autor.

Hubo un incremento en 4 parqueaderos. La variación total en la urbanización Betania, fue una reducción en parqueaderos de 166 a 143.

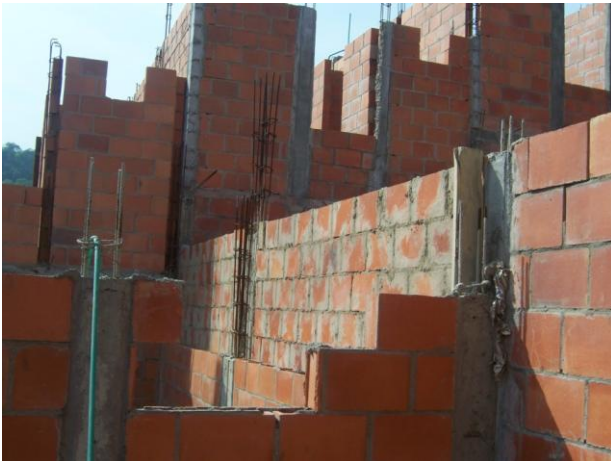
Fotografía N° 4. Casa 33 y 34 de la manzana B de la etapa 9 Presentan junta, mientras que en las casas anteriores de la misma manzana no la presentan. Fuente El Autor.

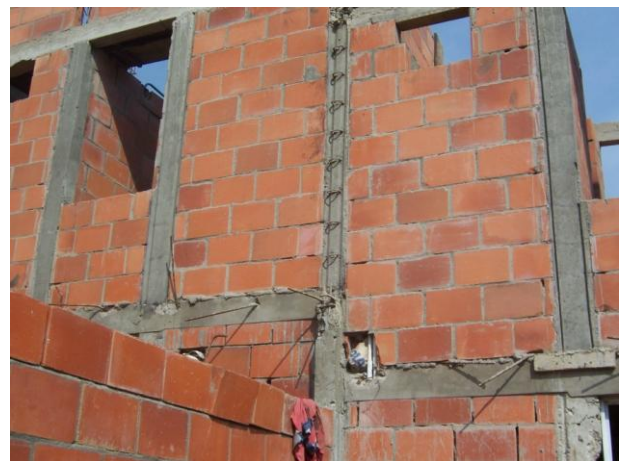
Fotografía N° 5. Casa 21 y 22 de la manzana de la etapa 9 Presentan junta, mientras que en las casas anteriores de la misma manzana no la presentan. Fuente El Autor

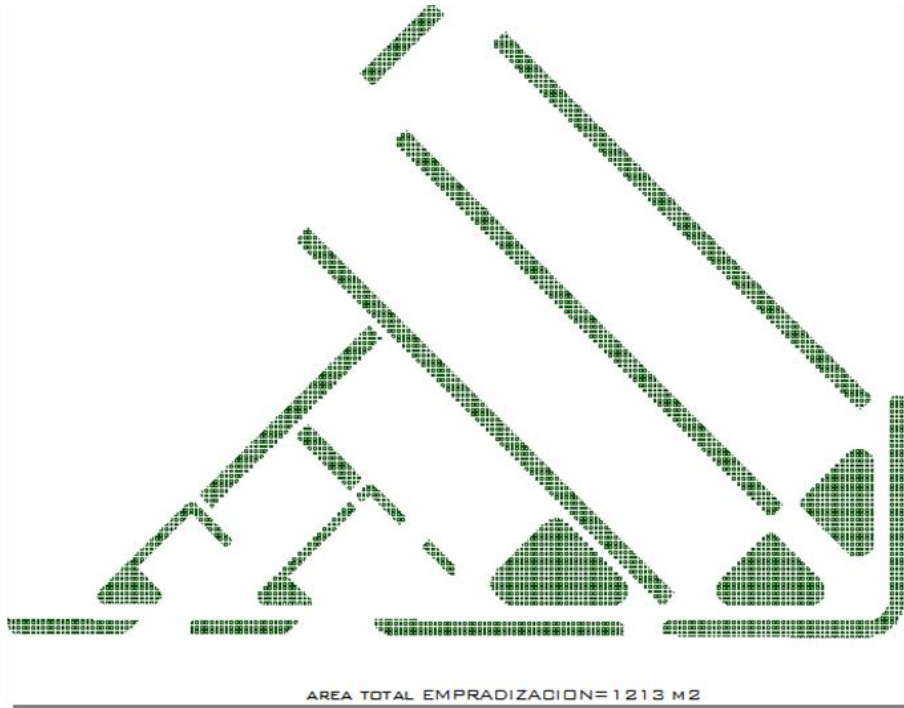
Fig. Nº 21 Ejemplo de obtención de cantidades de obra con software AutoCAD (empradizacion etapa 5). Fuente El Autor.

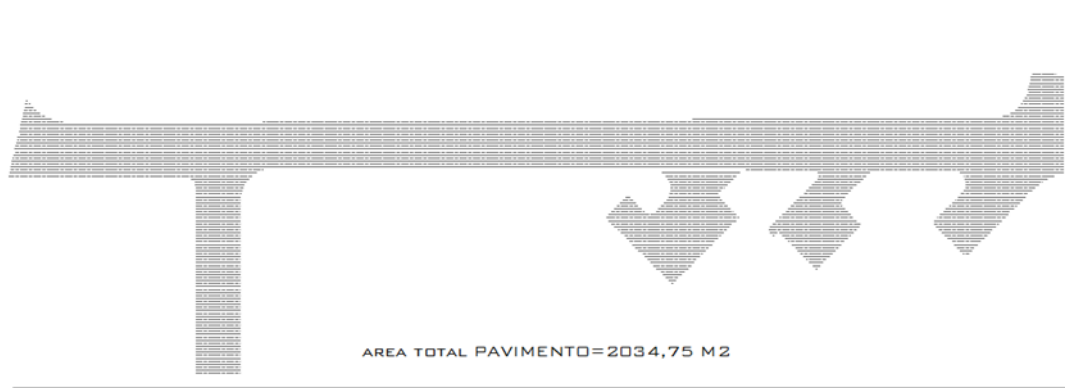
Fig. Nº 22 Ejemplo de obtención de cantidades de obra con software AutoCAD (pavimentos etapa 5). Fuente el Autor.

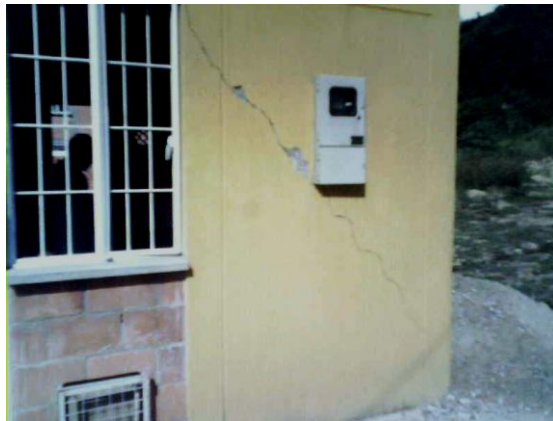
Algunas viviendas cuya construcción había sido finalizada en la manzana A de la etapa 4 en el predio Bavaria II presentaron hundimientos debido a que se ubican en un sector de suelos sueltos, y estos al saturarse produjeron a que se generaran fuertes daños en la estructura.

Fotografía N° 6. Fachada de vivienda afectada. Fuente El autor.

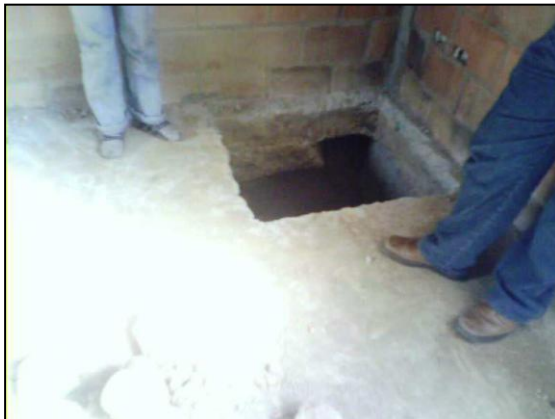
Luego de discusiones y evaluaciones en comité, se optó por materializar las sugerencias enunciadas por el Ingeniero Jaime Suarez. Las obras comenzaron a ejecutarse con cuatro excavaciones que permitieron determinar el nivel freático del suelo y suelo firme a los 6 metros de profundidad. Las obras aún se encuentran en ejecución.

Fotografía N° 7. Sondeos en el interior de vivienda. Fuente El autor.

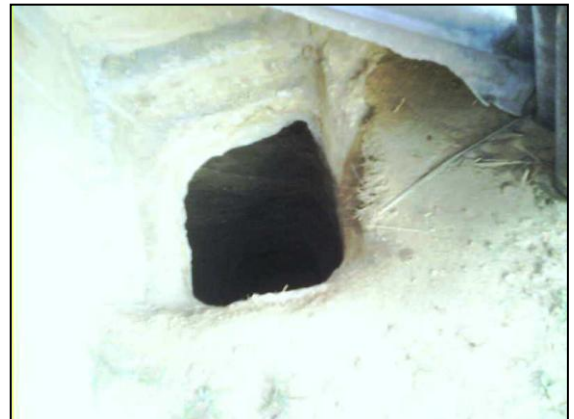
Fotografía N° 8. Sondeos en el patio. Fuente El autor

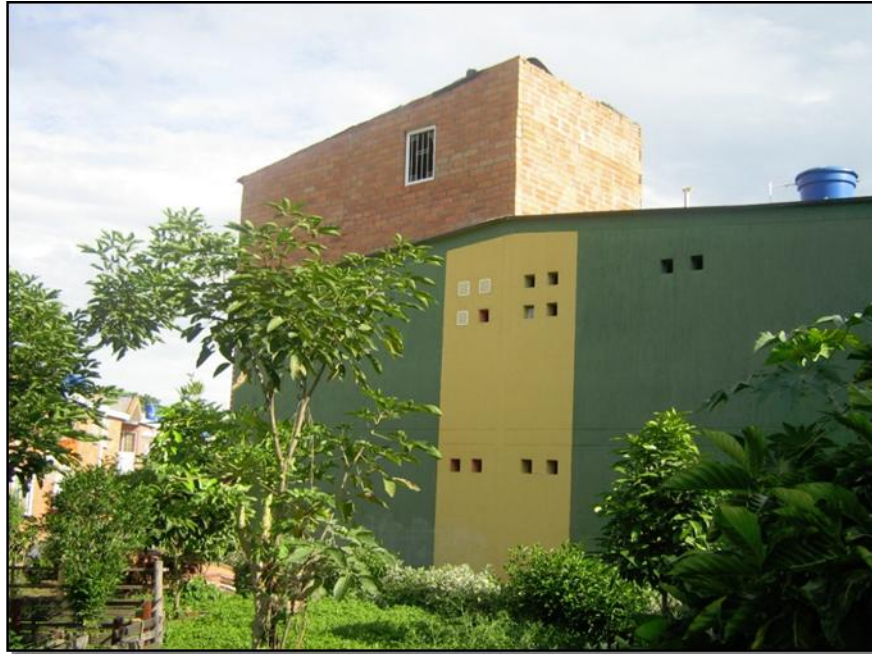
Fotografía N° 9. Vivienda que violó normas de construcción al construir tercer piso. Fuente El autor

Algunos beneficiarios ejecutan “arreglos” en sus casas, que pueden irrumpir en la seguridad de ellos mismos. Algunos de estos cambios son la proyección de sus viviendas a un tercer piso, lo cual es muy delicado, ya que el diseño estructural de estas viviendas no permite la construcción de proyecciones; esto indica que el sobrepeso puede llevar a la falla en la

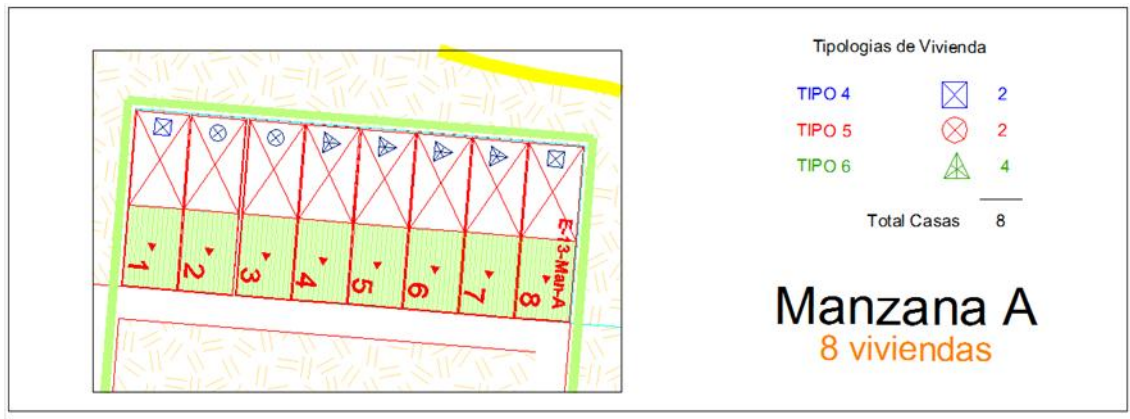
Fig. Nº 28 Cuantificación de tipologías en la manzanilla A de la etapa 13. Fuente El autor.

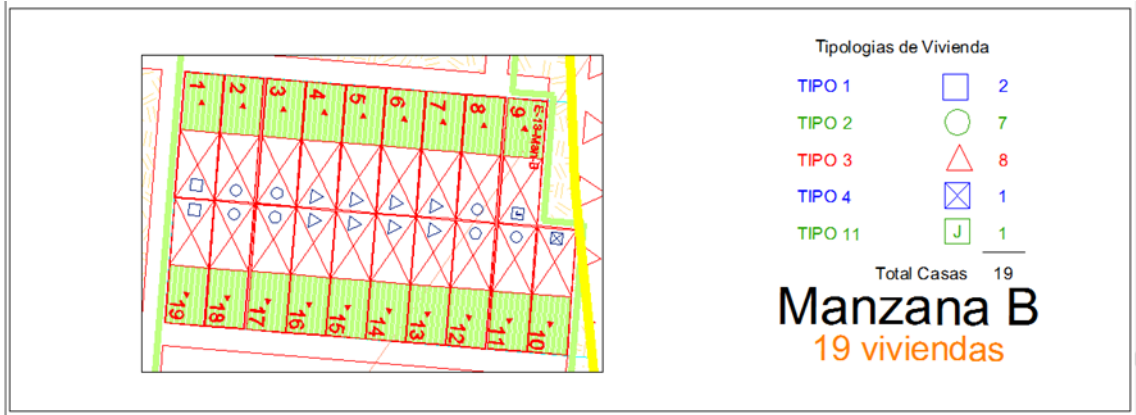
Fig. Nº 29 Cuantificación de tipologías en la manzana B de la etapa 13. Fuente El autor.

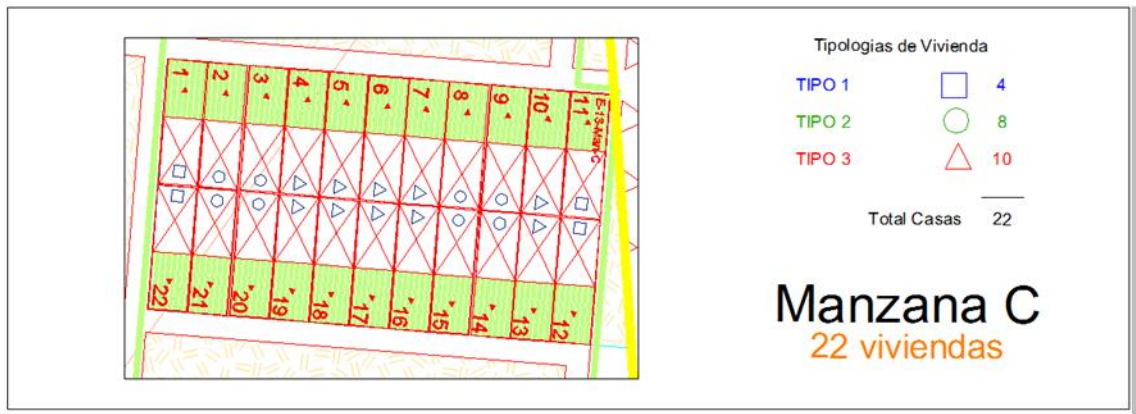
Fig. Nº 30 Cuantificación de tipologías en la manzana C de la etapa 13. Fuente El autor.

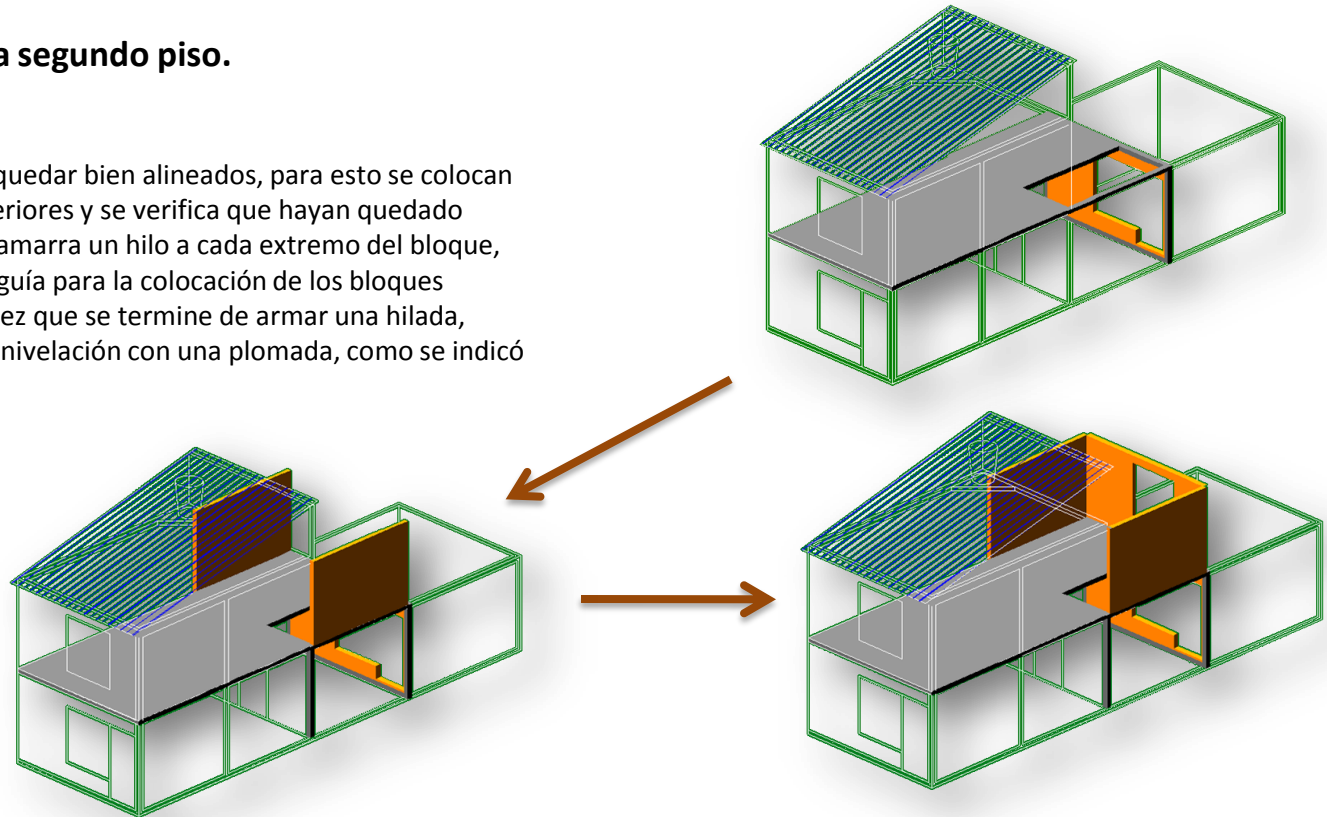
Los bloques deben quedar bien alineados, para esto se colocan los dos bloques exteriores y se verifica que hayan quedado nivelados, luego se amarra un hilo a cada extremo del bloque, que va servir como guía para la colocación de los bloques intermedios. Cada vez que se termine de armar una hilada, debe verificarse su nivelación con una plomada, como se indicó anteriormente.

Y una vez realizada la limpieza correspondiente en las superficies laterales de los muros, se procede a armar la formaleta para la prolongación de las columnetas.

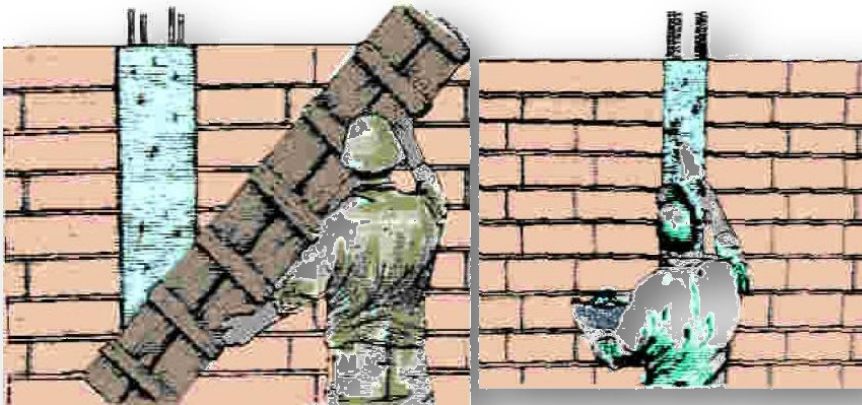
El área mínima de estas columnetas será del espesor del muro, 10 centímetros. El tipo de acero que la conformara será de 4 varillas corrugadas de 3/8". Los estribos o aceros transversales que se usaran serán de 1/4" y su espaciamiento se hará del modo que se indica en los planos. Una vez armado el refuerzo se procede a armar la formaleta de madera que **ya ha sido bañada con acpm**, para evitar la adherencia del concreto a ella; y los espacios que puedan quedar descubiertos deben taparse con papel.

Luego de haber fundido la columneta como se indicó se espera un día para quitarla, y los huecos pequeños que hayan quedado u hormigueros, se tapan con un friso elaborado de una mezcla de dosificación 1:4, o una parte de cemento y cuatro de arena. Finalmente se procede a regar con agua la columneta 2 veces por día durante una semana para su curado.

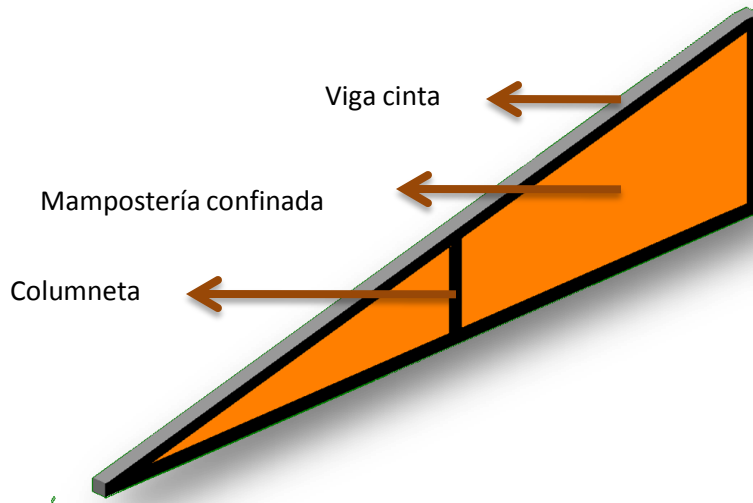
11. Cuchillas

Estas están constituidas por las columnas prolongadas del tercer piso, por vigas de confinamiento, por la viga cinta y mampostería confinada.

Las cuchillas soportan una carga importante que es la estructura de la cubierta, y durante su construcción se deben atender todas las recomendaciones enunciadas en el presente manual para la construcción de vigas, mampostería confinada y columnetas.
