Apoyo técnico en el seguimiento, avance y calidad de actividades de obra de la empresa PCG
CONSTRUCTORA S.A.S

Trabajo de Grado para Optar al Título de Ingeniera Civil

Universidad Industrial de Santander

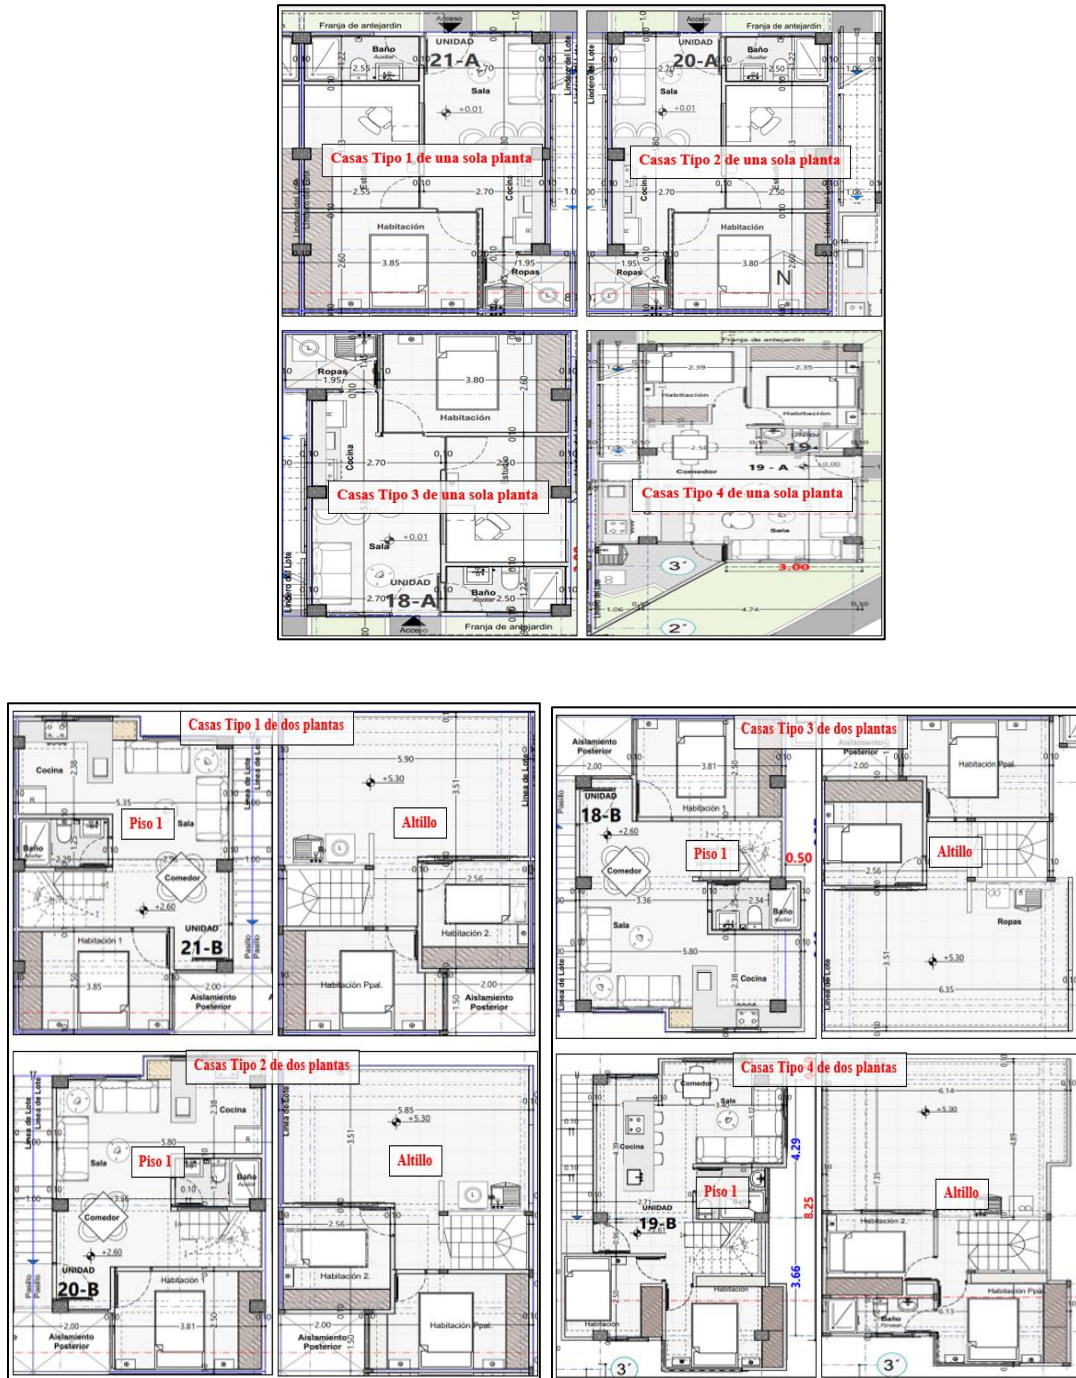
Figura 3

Tipología de casas

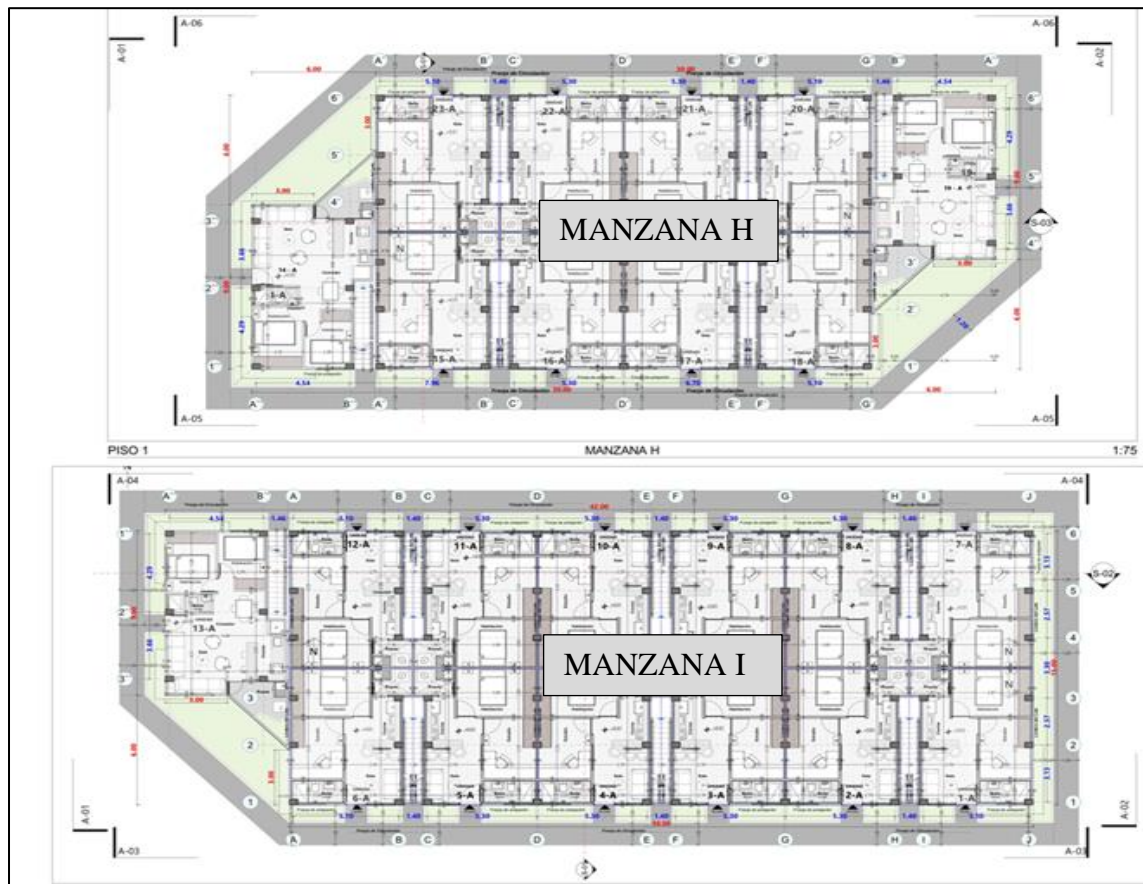
Figura 4

Planta proyecto Bosques de Villa Lina

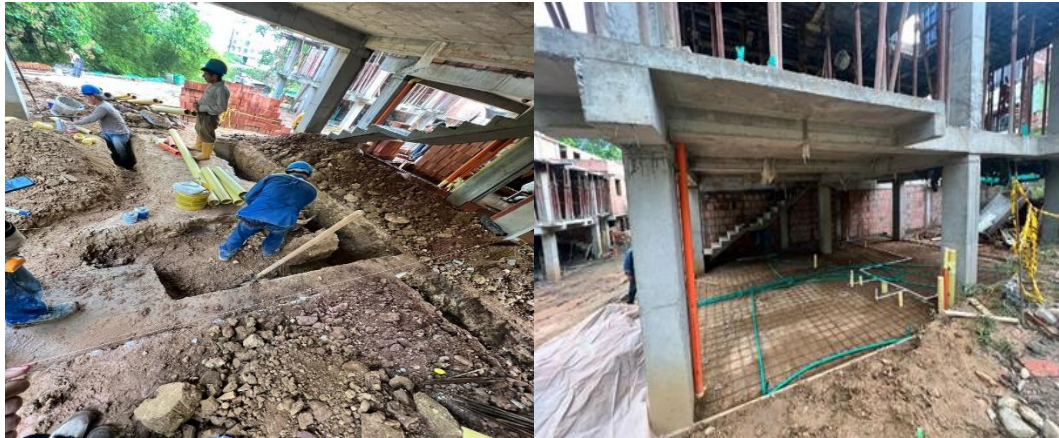
Figura 5

Disposición de tubería y pases eléctricos en placa de contrapiso

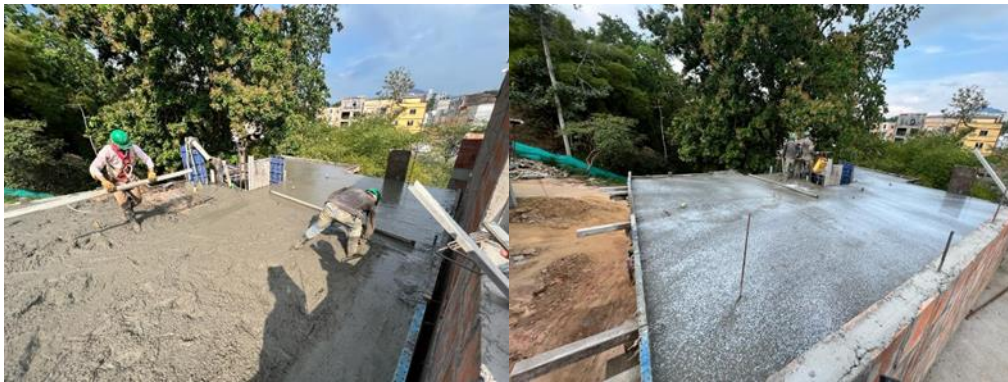
Figura 6

Proceso de fundida placa de entrepiso

Nota: A la derecha se presenta la placa de entrepiso terminada con la película de ANTISOL.

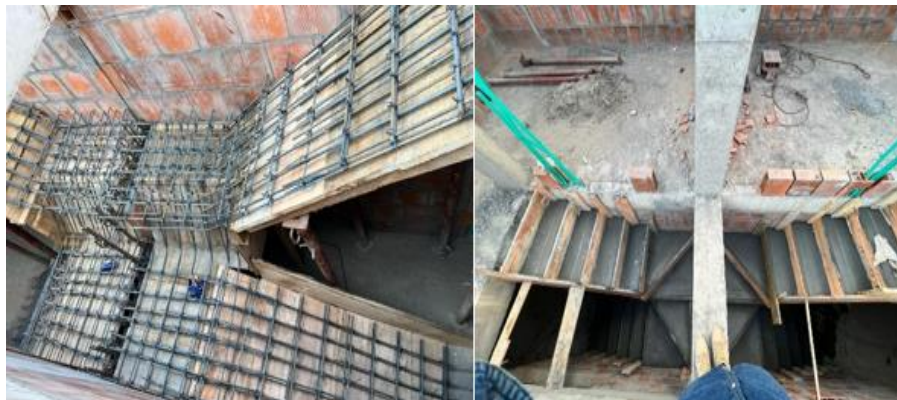
Figura 8

Escalera Compartida

Mediante visitas de interventoría y reuniones con la gerencia y dirección de obra, se llevaron a cabo ajustes en el diseño de las escaleras que formaban parte del núcleo de la manzana (ver Figuras 7 y 8). Como resultado, se asignó al practicante la responsabilidad de supervisar de manera constante esta actividad, asegurando que las escaleras compartieran su soporte, que

consistía en tres columnetas reforzadas con 4 varillas de $\frac{1}{2}$ " cada una, mientras que para escaleras individuales se usaron 4 varillas de $\frac{3}{8}$ ". Estas varillas se anclaron a la placa de entrepiso utilizando EPOXYCO (ver Figura 9) para mejorar el anclaje y la adherencia al concreto. Estos cambios fueron modificados y aprobados por la gerencia y la dirección de obra.

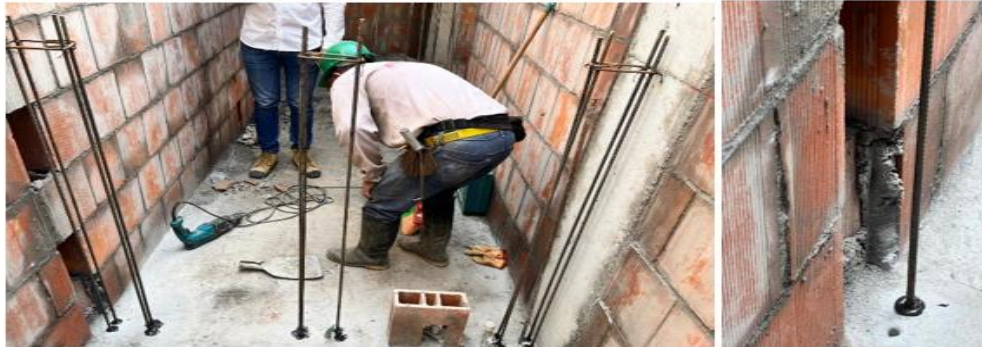
Figura 9

Varillas de refuerzo para columnetas ancladas con EPOXYCO

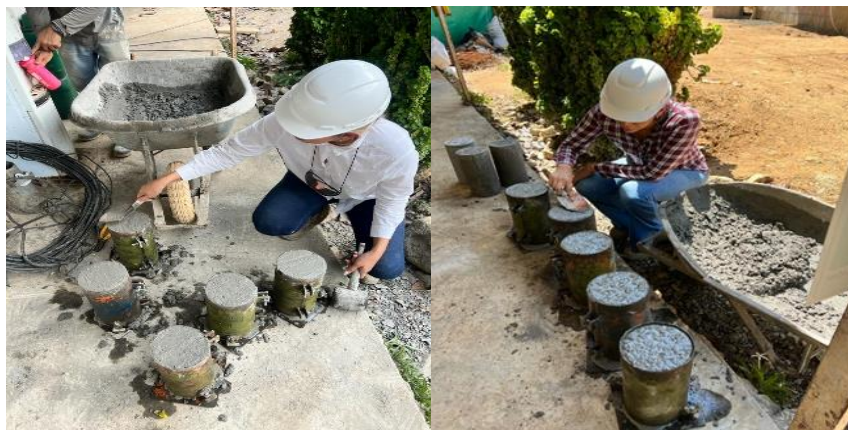
Toma de muestras de concreto

Estos resultados obtenidos de laboratorio se plasman en los formatos REGISTRO DE PRUEBAS DE CONCRETO (Figura 11) donde se lleva un registro detallado de las muestras teniendo su ubicación, fecha de toma de muestra y cuantos días de haberse realizado el ensayo se realiza el análisis, una vez recibidos los resultados del laboratorio se realizan la comparación de la resistencia obtenida a determinado día (7, 28 , 56) con la óptima (21 MPA), donde se tienen unos porcentajes esperados, para las muestras analizadas a los 7 días se espera un desempeño del 60%-65% , 28 días del 80%-85% y para los 56 días una respuesta del 100% al 120%. En la Figura 10 se puede observar al practicante realizando las respectivas muestras de concreto.

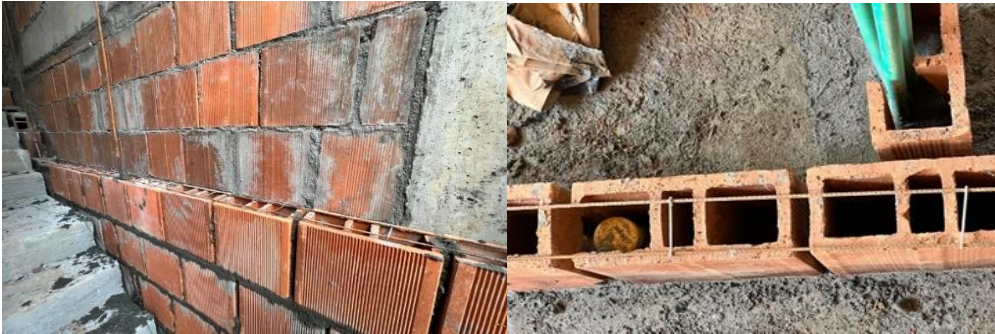
Figura 12

Ubicación de malla RAM

En el proyecto se empleó mampostería reforzada, que involucraba el uso de dovelas (varillas de 3/8") inyectadas con mortero y malla RAM (grafil N°4) colocada cada 4 hiladas de ladrillo para proporcionar refuerzo horizontal. Esto se ilustra en la Figura 12.

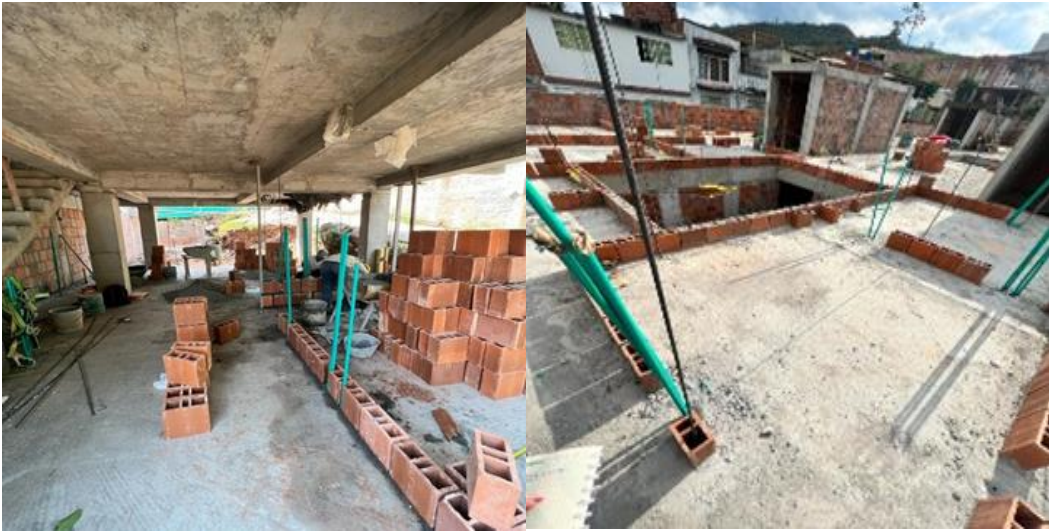
Figura 13

Replanteo de viviendas

Se brindó apoyo al oficial de mampostería encargado del replanteo de las viviendas, utilizando los planos arquitectónicos y verificando las medidas con el escalímetro. Se aseguró de que los pases eléctricos y sanitarios estuvieran correctamente alineados con la mampostería, especialmente cuando estaban integrados en los muros. Puedes ver este proceso en la Figura 13.

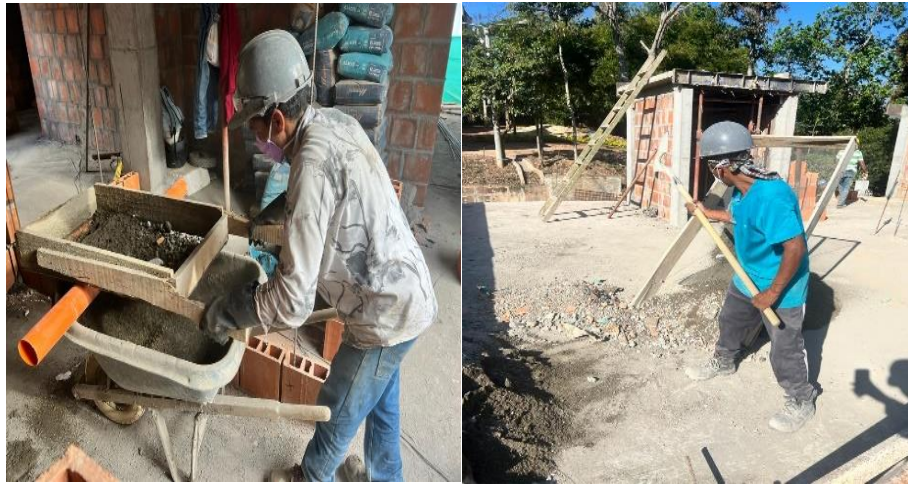
Figura 14*Cernido de escombros*

el fin de reutilizar la arena resultante para rellenar las dovelas de los muros, dándole un segundo uso. Esta actividad se muestra en la Figura 14.

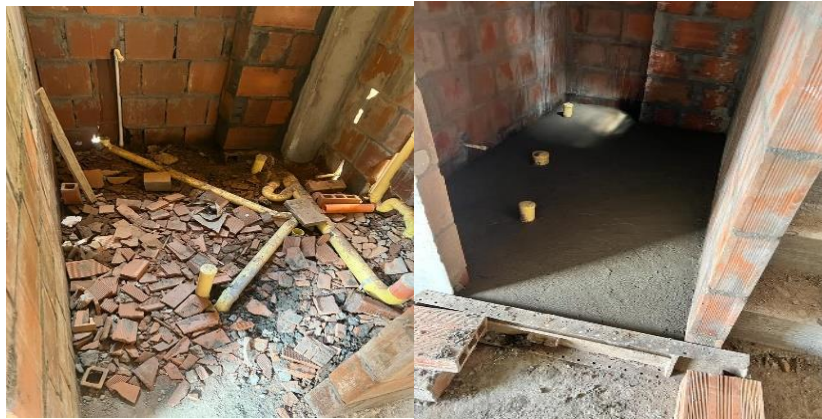
Figura 15,

Aplicación de mortero para baño

Nota: Disposición de escombros antes de la aplicación del mortero (izquierda), mortero terminado (derecha). Fuente: Autor.

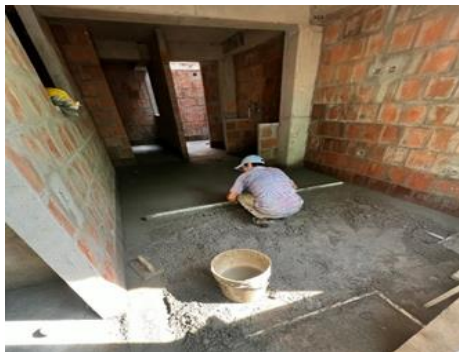
Figura 16,

Aplicación de mortero

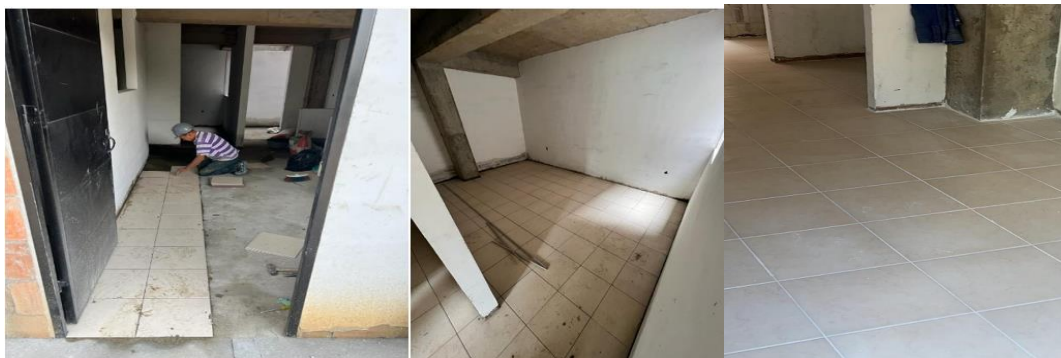
Figura 17

Proceso de enchapado de viviendas

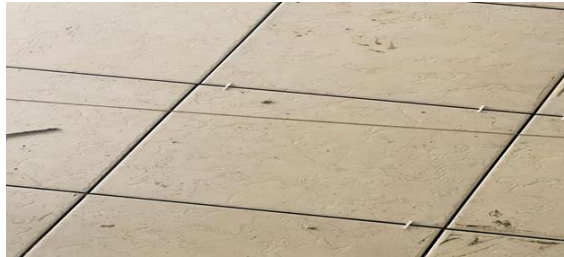
Figura 18

Ubicación de separadores

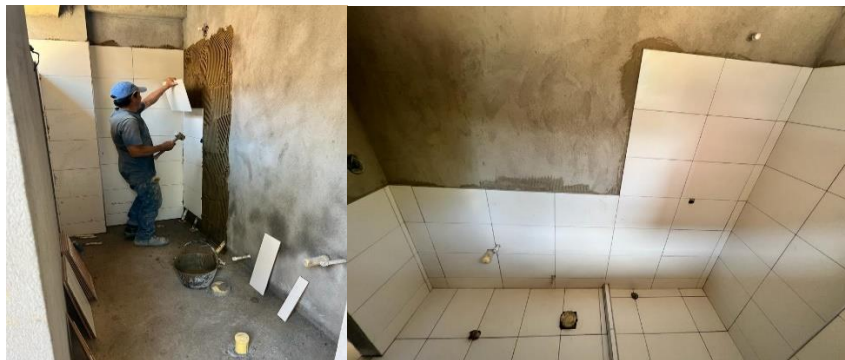
Figura 19

Enchapado de baño

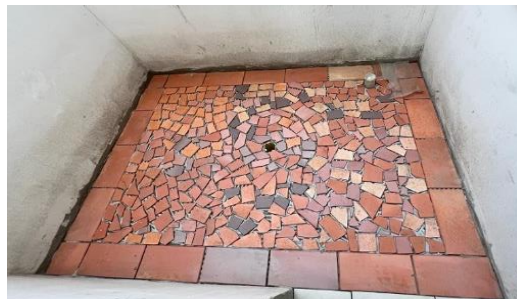
Figura 20

Enchape usado en el patio

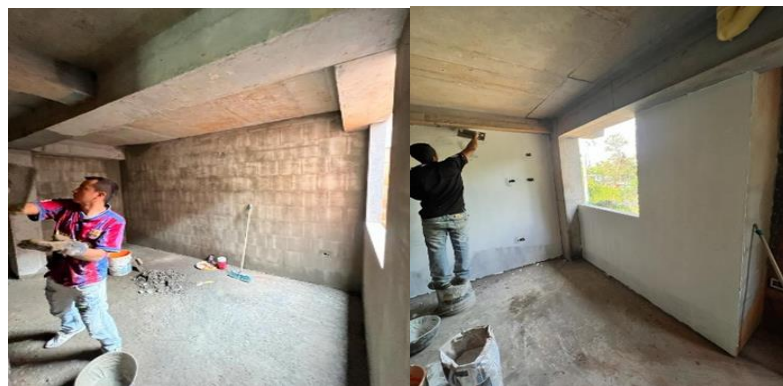
Figura 21

Aplicación de friso y estuco

Después de concluir la mampostería, se procedió a aplicar el friso y el estuco (Figura 21). Durante esta etapa, se supervisó el acabado de alta calidad, asegurando que la aplicación del producto en la pared estuviera alineada y que se definieran correctamente las juntas de dilatación. Estas dilataciones se colocaron en las áreas de transición de materiales, como donde un muro se encontraba con una placa, columnas o vigas, para prevenir futuras grietas (Figura 22).

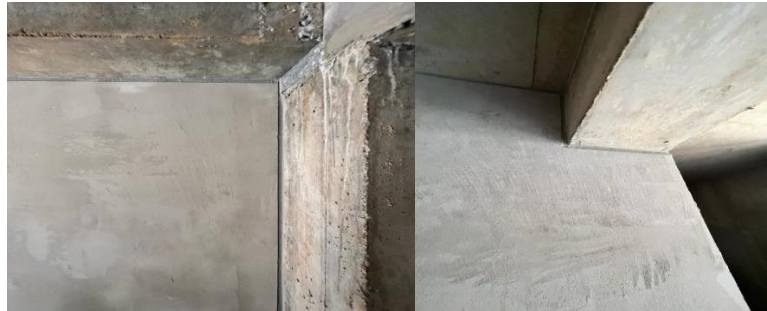
Figura 22*Juntas de dilatación*

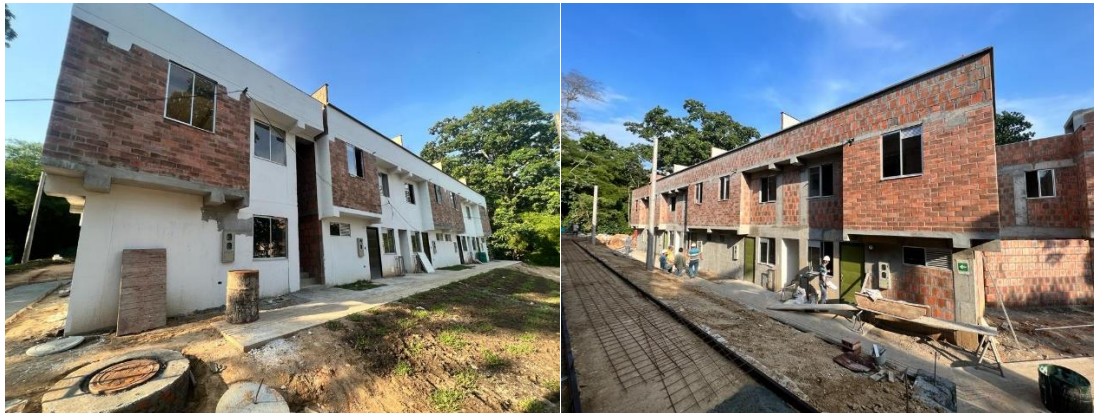
Figura 23

Acabados de fachada Manzana H

Nota: Fachada posterior de la manzana H estucada (Izquierda). Fachada frontal manzana H en proceso de frisado. Fuente: Autor.

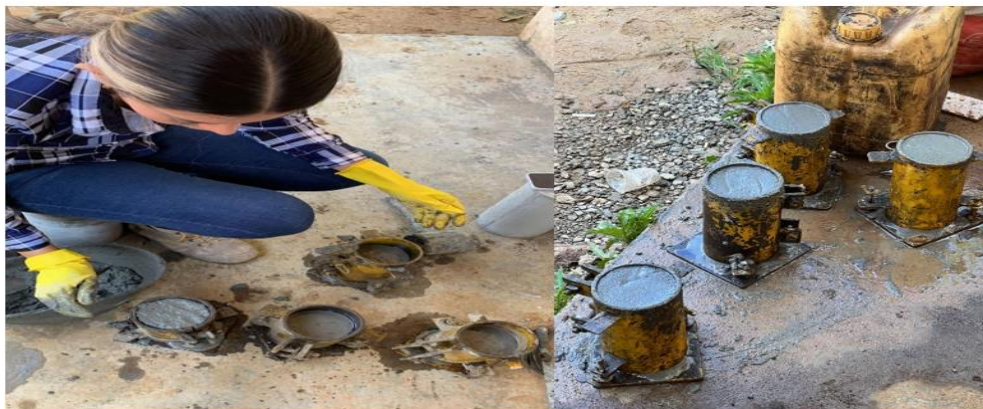
Toma de muestras mortero de pega para mampostería

por cada manzana), en la Figura 24 se puede observar al practicando realizando las muestras de mortero.

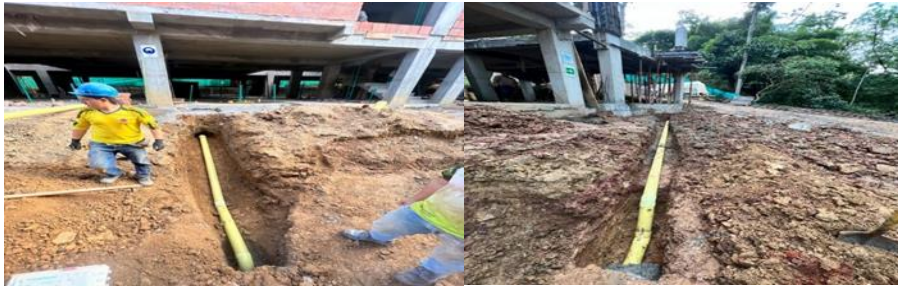
Figura 25

Excavación de aguas negras y aguas lluvias

Nota: Excavación aguas lluvias casa 8-9 (derecha). Excavación aguas negras casa 13 MI (izquierda). Fuente: Autor.

Se le delegó al practicante la revisión y medición de las excavaciones realizadas para la adecuación de la red de acueducto, aguas negras y aguas lluvias pertenecientes a las dos manzanas, se tomaban volúmenes de excavación, rellenos, cajas de inspección (revisar acabados estipulado por la dirección de obra), metros lineales de tubería o manguera, accesorios o arreglos que se tuvieran que instalar y realizar, acometidas, roturas de pozos y eliminación de rocas de gran tamaño estos registros se consolidaban en documentos que se compartían con la ingeniera residente con el fin de servir como un apoyo a los cortes de obra. Las figuras 25 y 26 muestran algunas de estas excavaciones supervisadas.

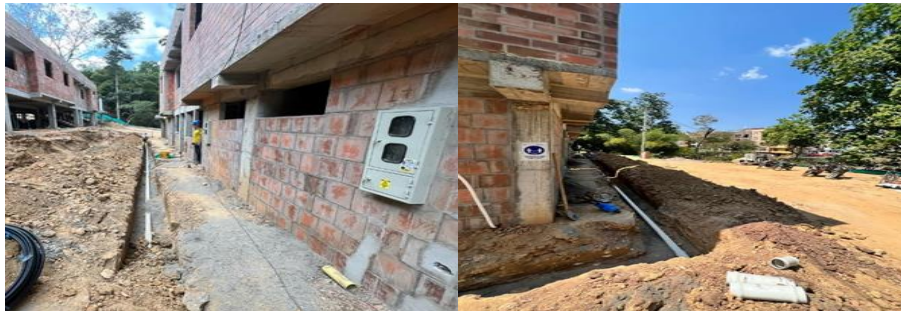
Figura 26

Instalación red de acueducto

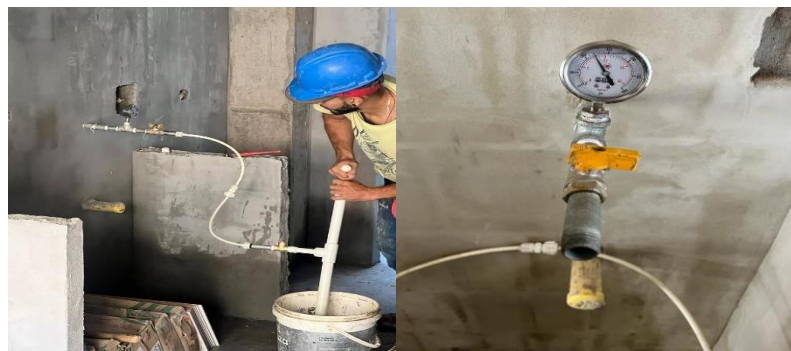
Prueba de agua cargada a 120 PSI

Para realizar esta prueba, se cargó la tubería con agua y se mantuvo a una presión de 120 PSI, medida con un manómetro instalado en la entrada de la tubería a ensayar. La prueba se dejó en curso durante un mínimo de dos horas y se supervisó la variación de la presión. Se estableció un rango de disminución no mayor a 10 psi de diferencia entre la lectura inicial y la final. La Figura 27 muestra el montaje.

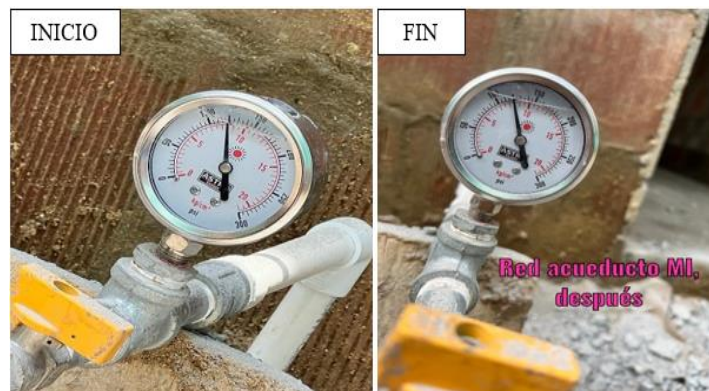
Figura 29

Prueba Hidráulica Red de Acueducto MH

Para las pruebas hidráulicas en la red de acueducto del proyecto Bosques de Villa Lina, se llevaron a cabo en dos tramos: uno que recubría el perímetro de la manzana H y otro para la manzana I, las pruebas se realizaron de la misma manera que en las viviendas. Todos los

datos se documentaron en los formatos proporcionados por la constructora (ver Figura 31) y se respaldaron con las fotografías correspondientes (ver Figuras 28 y 29).

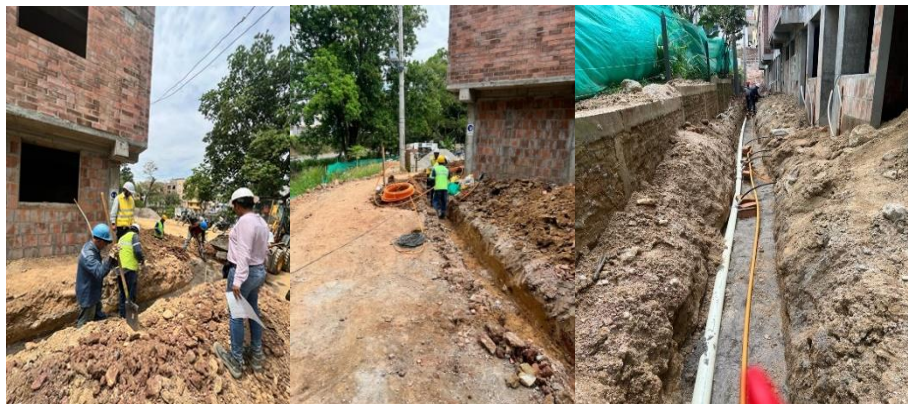
Figura 32

Instalación de la red de gas con VANTI S.A ESP

Para la instalación de la red de gas del proyecto se realizó la solicitud directamente a la empresa VANTI S.A.ESP, posterior a la llegada se realizaron las excavaciones pertinentes donde se iba a instalar la tubería (Figura 32), y de estas se fueron llevando los registros de los volúmenes de excavación, el colchón de arena necesario para que la tubería no se afectara por el terreno y para su protección (Figura 33), y el relleno manual para sellar las excavaciones, además de esto se tomaron los registros de las acometidas y las mangueras necesarias para llevar el servicio a cada casa.

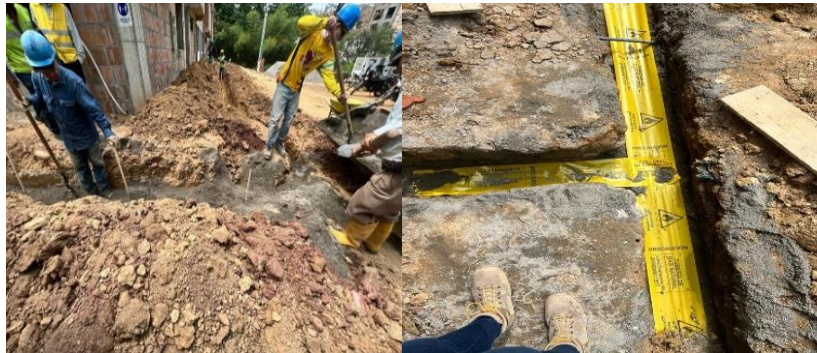
Figura 33

Elementos de protección para la tubería de gas

Nota: Colchón de arena (izquierda) Cinta de precaución (derecha). Fuente: Autor.

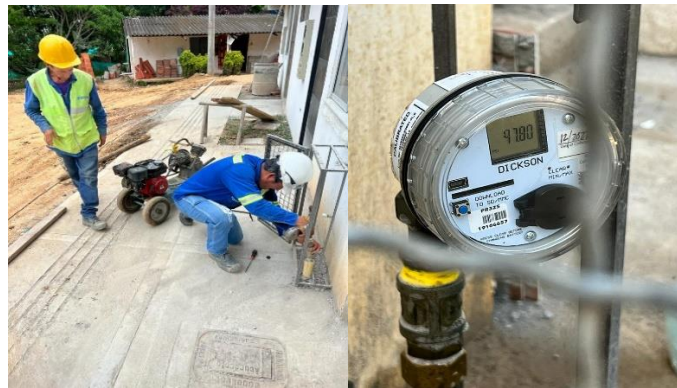
Figura 34

Instalación de prueba de hermeticidad por parte de VANTI S.A ESP

En la segunda visita, se instaló el tramo faltante y se realizó la prueba de hermeticidad en toda la red de gas del proyecto (ver Figura 34). Esta prueba se mantuvo durante un día completo. Después de verificar que todo estaba en orden, se realizó el empalme con la red de gas más cercana.

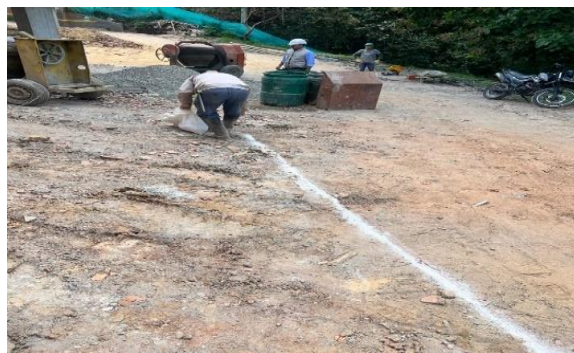
Figura 36

Replanteo de andén

Se realizó el seguimiento y la supervisión a la hora de realizar el replanteo (Figura 36), disposición de malla de refuerzo y posterior fundida (Figura 37). Antes de iniciar la actividad se debía contar con la red de gas ya instalada, ya que esta se encuentra debajo del andén.

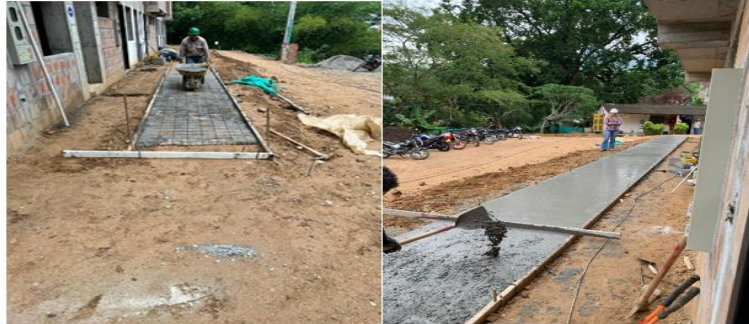
Figura 37

Supervisión del proceso de fundida de andenes

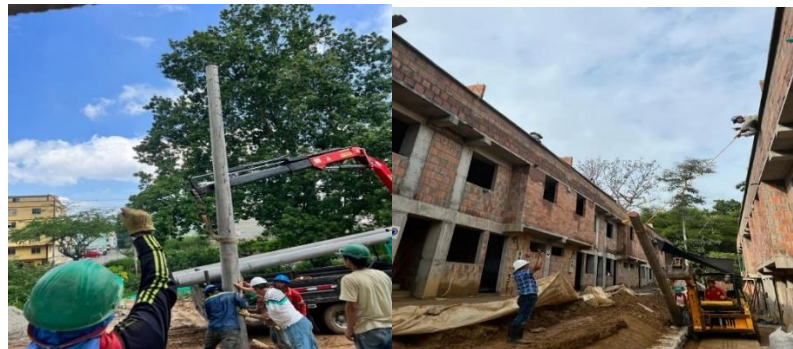
Figura 38

Instalación de postes de luz

De manera similar, se procedió a instalar los postes de luz (Figura 38), los cuales se fabricaron siguiendo todas las especificaciones técnicas requeridas. Estos postes llegaron a la obra con instrucciones claras sobre su profundidad de empotramiento en el terreno.

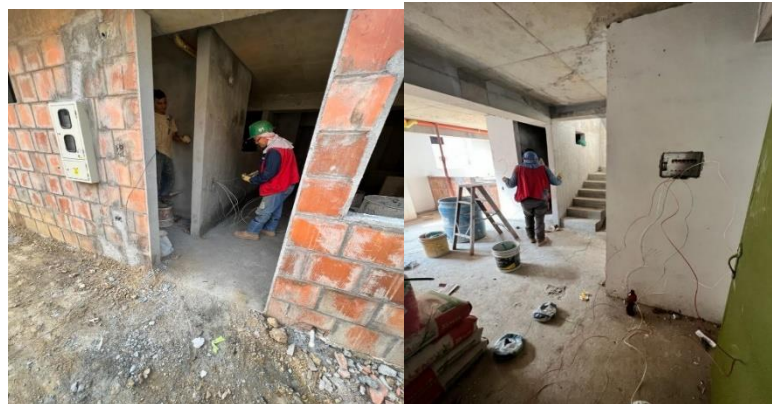
Figura 39

Cableado y Sondeado eléctrico de viviendas

instalación de los dispositivos eléctricos correspondientes a cada unidad, como se puede observar en la Figura 39. Además, se llevó a cabo la instalación de las cajas de inspección de polo a tierra para cada vivienda. Estas cajas se enterraron a una profundidad de 30 a 40 cm, y posteriormente, se empotraron jabalinas (barras con núcleo de acero revestidas en cobre y cargadas) a una profundidad de 2.40 m, como se muestra en las Figuras 40 y 41. Estos polos a tierra son esenciales para prevenir descargas eléctricas que pudieran afectar a los usuarios..

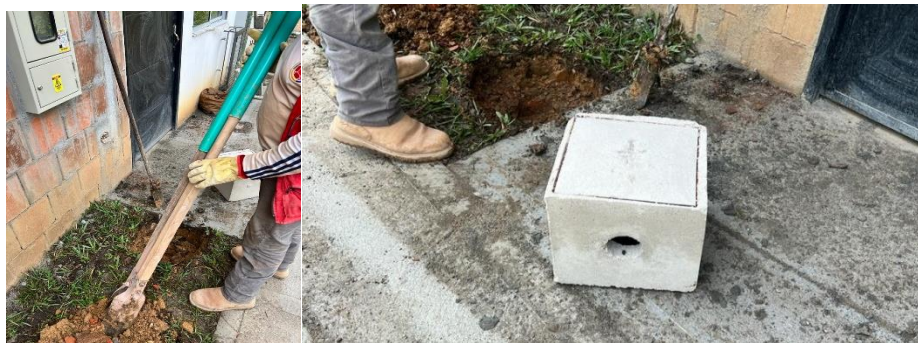
Figura 40

Cajas de inspección de polo a tierra

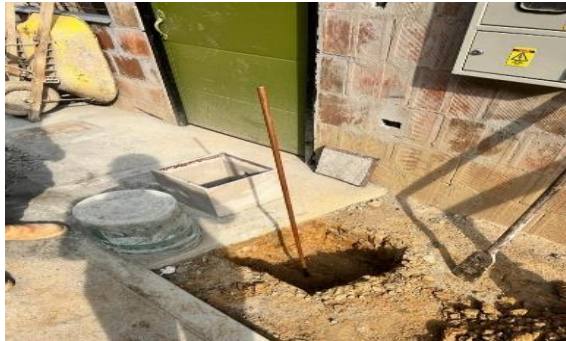
Figura 41

Varilla empotrada para polo a tierra

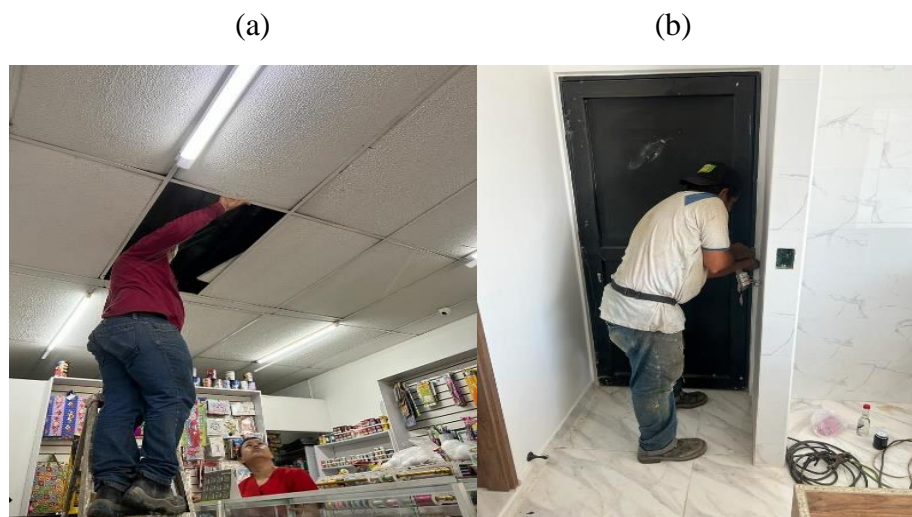
Figura 42

Registro fotográfico de post ventas

Nota: Arreglo de gotera en local (a). Arreglo de cantonera puerta principal (b). Fuente: Autor.

Se realizaron post ventas en locales ubicados en la urbanización Villa Marcela, en donde se realizaron limpiezas de canales, arreglos de fugas de agua y goteras, en la Figura 45 se presentan algunas imágenes de estos arreglos.

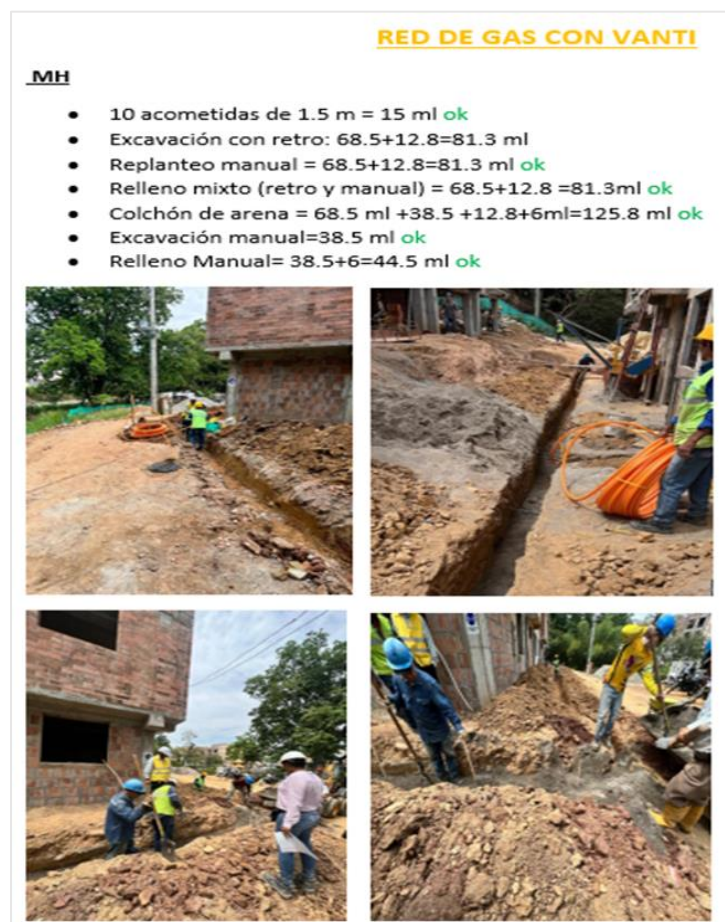
Se brindó apoyo en el área de plomería, documentando con fotografías y realizando la respectiva cubicación de las excavaciones para las redes de acueducto, gas natural, aguas lluvias y negras. Se registraron los materiales instalados y el método utilizado para las excavaciones, ya fuese manual o con el uso de maquinaria (retroexcavadora). Estos datos se proporcionaron a la ingeniera residente como un respaldo y constancia de las actividades realizadas hasta la fecha del corte de obra. La Figura 47 muestra un ejemplo de estos registros.

Registro de excavaciones para la red de gas natural

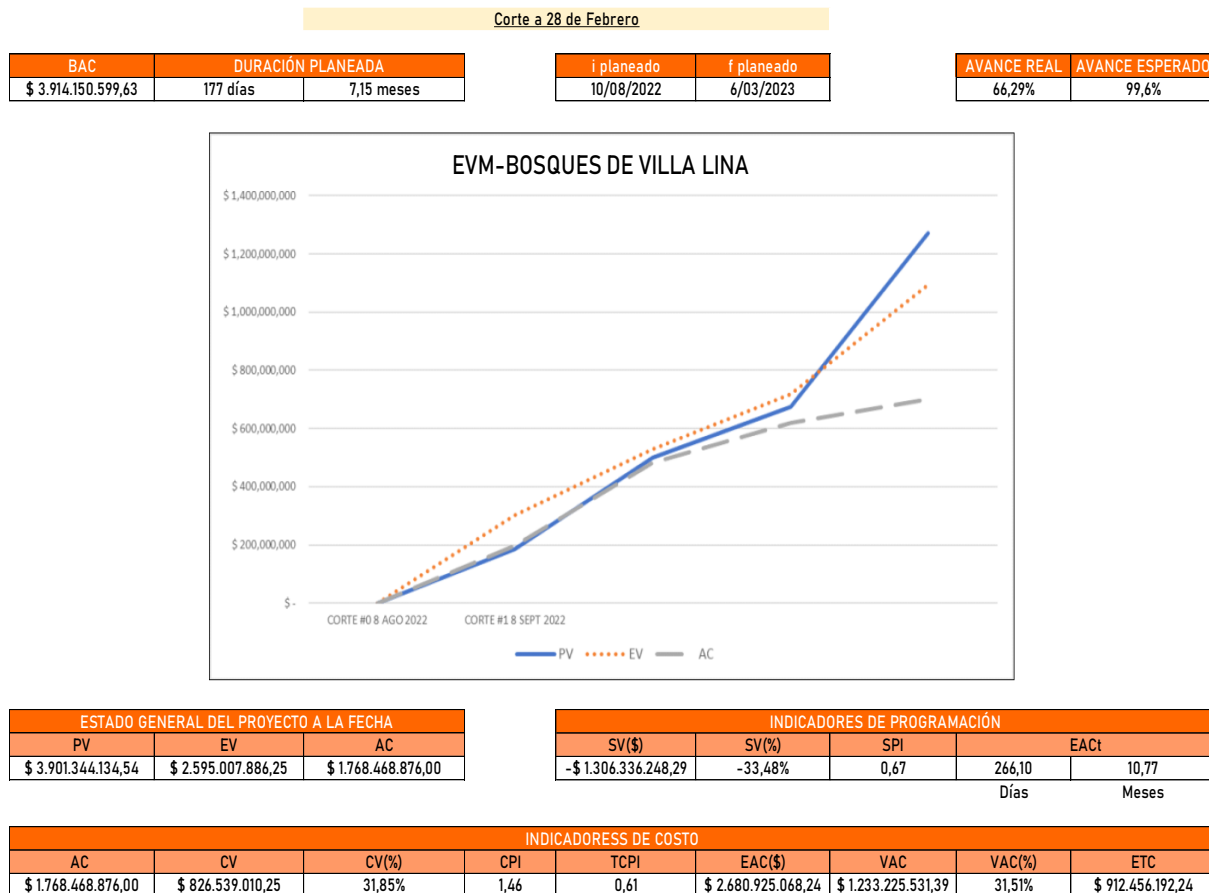
Figura 52

Aplicación de la metodología del valor ganado a corte de febrero

Análisis: el presupuesto total del proyecto se cifraba en (BAC) \$ 3.914.150.599,63. Hasta la fecha de corte, se debían haber invertido (PV) \$ 3.901.344.134,54. Sin embargo, el avance real ejecutado en el proyecto era del 66.29%, equivalente a \$ 2.595.007.886,25 (EV), con un costo actual a esa fecha (AC) de \$ 1.768.468.876,00.
