**REVISIÓN DE LA METODOLOGÍA PARA EVALUACIÓN DE RIESGOS DE
POZOS INACTIVOS Y/O ABANDONADOS EN SUPERFICIE (CABEZA DE
POZO) Y SUBSUELO APLICADO AL CAMPO NUTRIA.**

UNIVERSIDAD INDUSTRIAL DE SANTANDER

ESCUELA DE INGENIERÍA DE PETRÓLEOS

**Trabajo de grado presentado como requisito para optar el título de
Ingeniero de Petróleos**

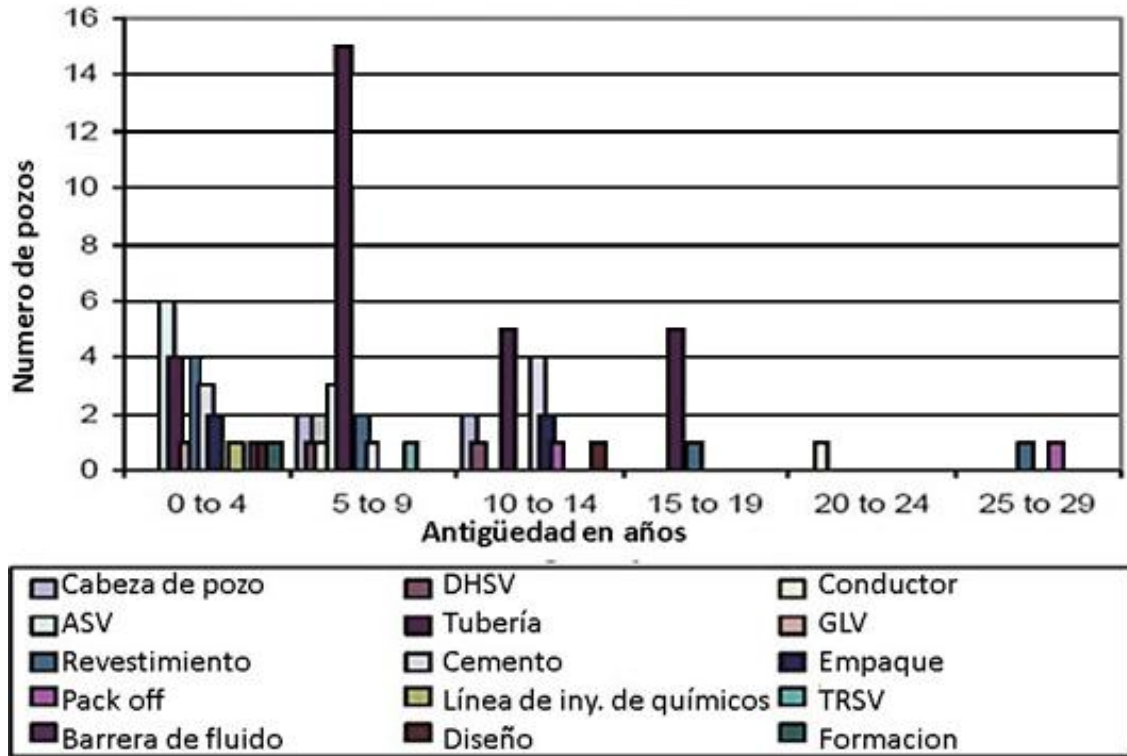
Figura 2. Antigüedad y categoría de falla de elemento de barrera.

En base a un estudio realizado por la PSA (Petroleum Safety Authority) en el 2006 se relaciona la antigüedad en años y fallas en elementos en los pozos, los resultados se pueden apreciar en la figura 2.

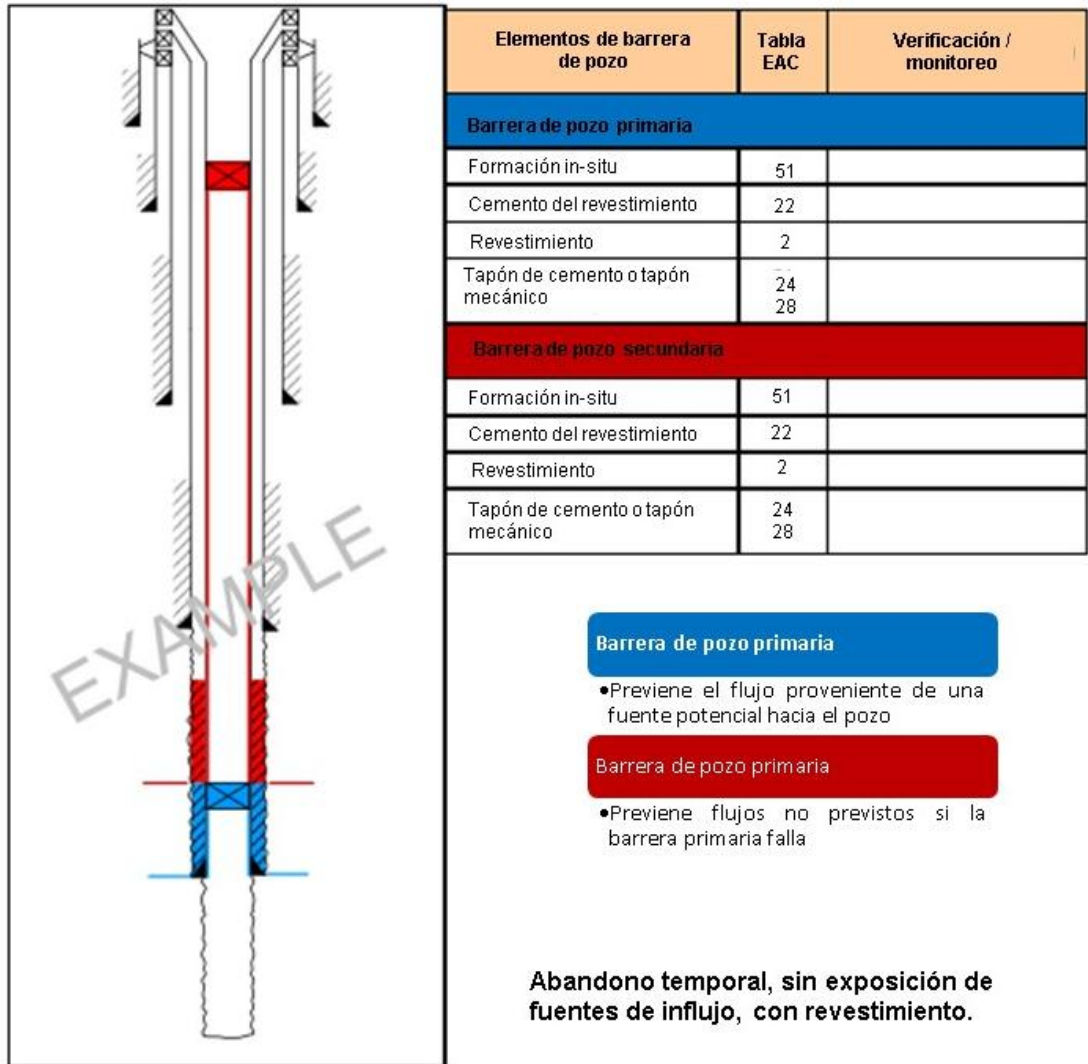
Figura 4. Esquema de barreras de pozo.

2.2.1 Barreras de pozo. Según la Norsok una barrera de pozo consiste en “envoltura de uno o varios elementos de barrera de pozo que impiden el flujo de fluidos involuntariamente de la formación dentro del pozo, dentro de otra formación o hacia el medio ambiente externo”¹¹, esto incluye sobrellevar la exposición a fuerzas durante toda la vida útil del pozo y cumplir con la premisa de cero fugas.

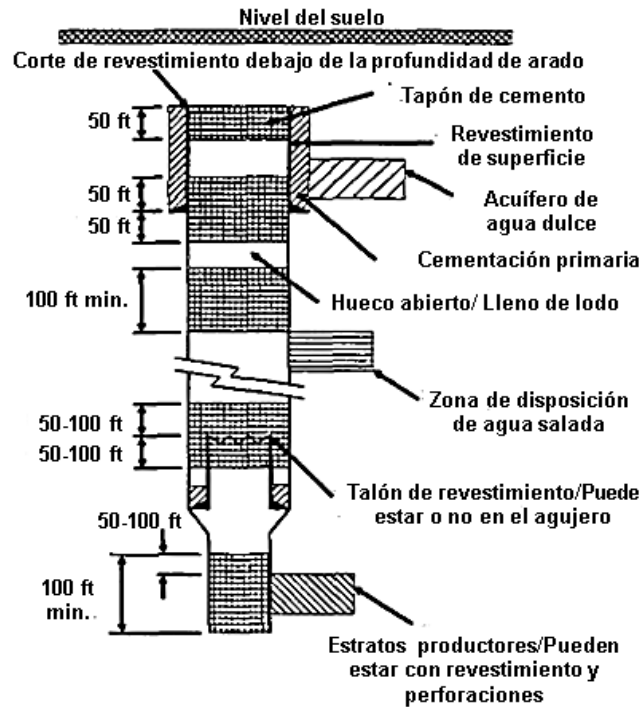
Figura 5. Esquema de un correcto taponamiento de pozo

La migración de fluidos puede ser prevenida con el correcto taponamiento del pozo, los métodos de construcción del pozo y distintos fenómenos naturales. Para pozos tanto de inyección como de producción las barreras más efectivas incluyen el revestimiento de superficie que se establece por debajo de todos los acuíferos de agua dulce y es cementado hasta la superficie; además del revestimiento de producción el cual se extiende desde la superficie hasta la zona de inyección o producción y es cementado para prevenir la migración vertical de fluidos detrás de la tubería. En la figura 5 se observa un esquema de un típico taponamiento de pozo con las condiciones correctas.

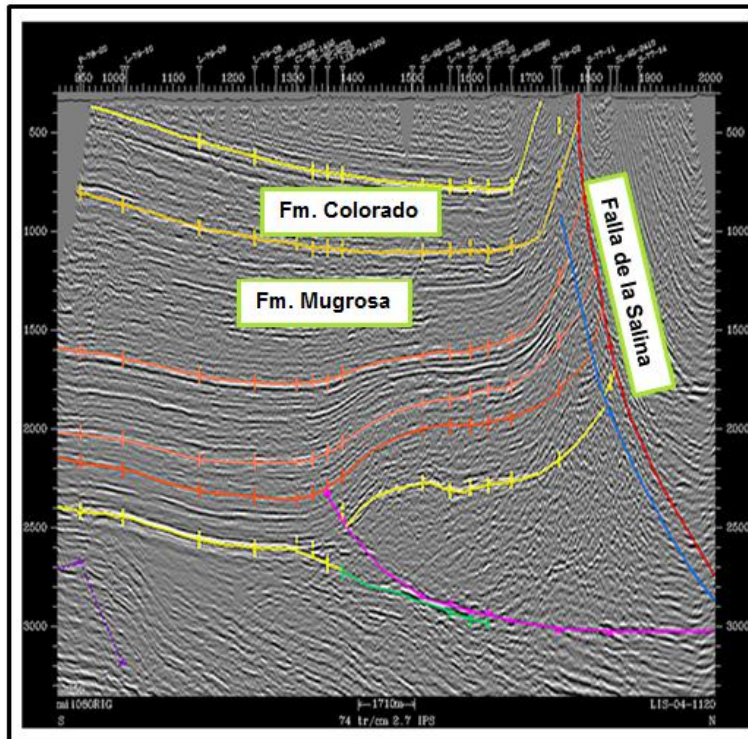
Figura 8. Secciones sísmicas SL-95-2255 y NM-04-1120.

3.1.3.1 Estructura del campo Nutria. Una silla estructural lo separa del Campo Tesoro a la altura de los pozos Tesoro-3, Tesoro-36, Nutria-5 y Nutria-6. De acuerdo con las correlaciones entre pozos, hacia la parte norte se insinúa un ligero cabeceo anticlinal, marcada con un fuerte escarpe topográfico dado por el contacto entre el cretáceo (Formación Umir) y el Terciario (Formación Real), el estilo estructural para formar el pliegue como se puede observar en la figura 8, donde por medio de las secciones sísmicas.

Falla de Peña de Oro: Es el límite occidental del campo y se manifiesta como una falla inversa convergencia hacia el oeste. Es la falla más reciente dentro del conjunto, cuyo primer movimiento parece haber tenido lugar en el Oligoceno durante la deposición de la Zona más temprana de la Formación Colorado (David K. Davis, 1995). Su salto disminuye a medida que se acerca a superficie, adquiriendo su máximo valor de 600 metros (3.000 a 3.600 pies) en la parte más profunda.

Falla de la Salina: Es la falla más continua que corta los estratos desde la superficie hasta más de 20.000 pies de profundidad en el subsuelo. Es de carácter inverso y presenta convergencia hacia el oeste. Se extiende a lo largo del flanco oriental del Valle Medio del Río Magdalena, en una longitud aproximada de 160 Km., desde el sur del río Horta hasta el norte del Campo Provincia. (R. Valderrama, 1977)

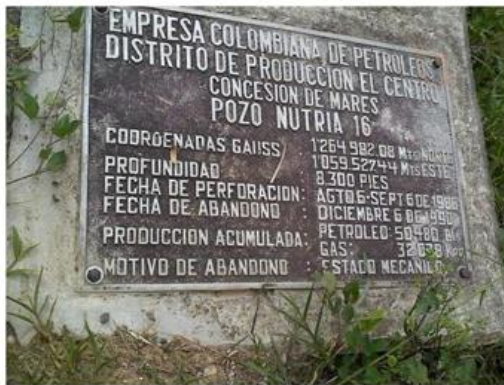
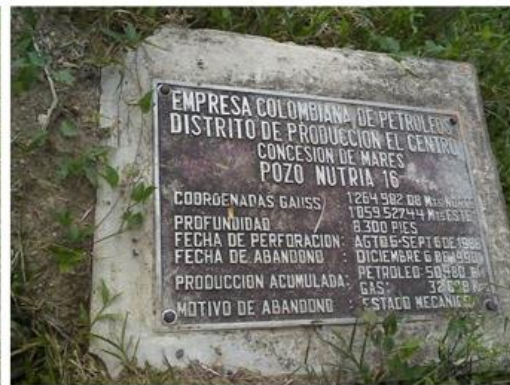
REGISTRO FOTOGRAFICO ADICIONAL

OBSERVACIONES POZO UBICADO AL LADO DE LA VIA QUE CONDUCE A SAN VICENTE DEL CHUCURI, CON PLACA DE ABANDONO.

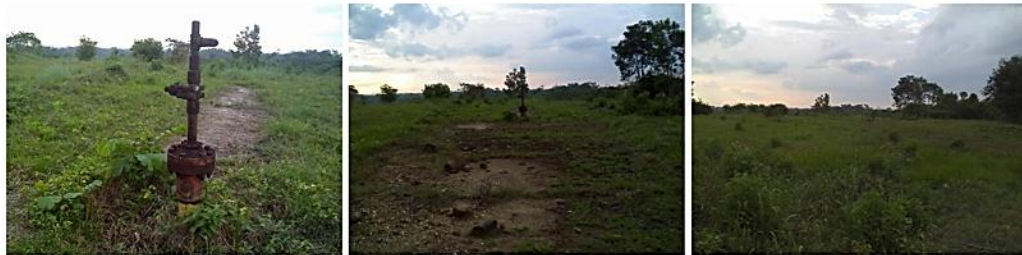
Tabla 15. Ejemplo de uso de plantilla para pozos inactivos.

POZO <u>NUTR0006</u>	COORDENADAS NORTE <u>1267314</u> ESTE <u>1068023</u>	PRODUCCION TOTAL DEL POZO _____ Bhs.
ESTADO EN FORMAS O OPENWELLS <u>INACTIVO</u>	ESTADO MISTO <u>INACTIVO</u>	Kpc. _____
CERCANIA A ZONAS POBLADAS <u>ENTRE 100 Y 500 MTS</u>	FECHA DE ABANDONO O INACTIVIDAD _____	FORMA 10A CR <input type="checkbox"/> SI <input type="checkbox"/> NO
FORMACIONES PRODUCTORAS/ESTADO _____	DETALLES DEL ABANDONO _____	
OBSERVACIONES <u>POZO VALVULADO EN SUPERFICIE.</u>		
REGISTRO FOTOGRAFICO		
A D I C 09

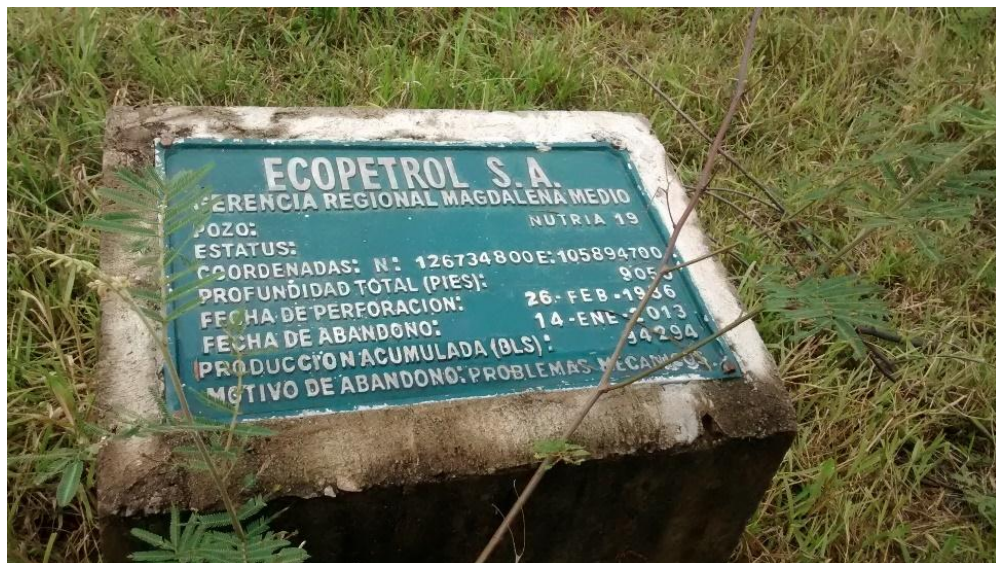
Figura 12. Monumento del pozo Nutria 19.

intermedio, uno de superficie y los otros cuatro aislando las zonas cañoneadas. El pozo se identifica en la zona únicamente con el monumento de abandono que es lo único que hay en superficie. En la figura 12 se puede observar la placa de abandono que tiene escrita la información básica del pozo. Adicionalmente se identificó una vivienda a cercanías del pozo que entra en el rango entre 100 y 500 metros.

La evaluación de riegos del pozo Nutria 19 en base a los parámetros requeridos por el sistema de evaluación de ECOPETROL S.A arroja riesgo bajo, en la tabla 16 se observa la información diligenciada en la plantilla para hacer el cálculo del riesgo y observar el resultado.

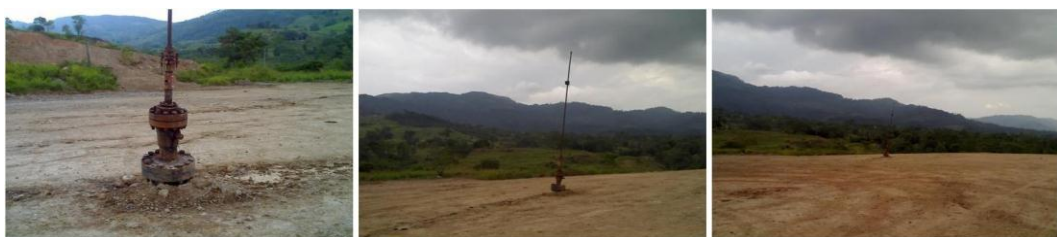
Figura 14. Cabezal del pozo nutria 5

4.2.1 Evaluación de riegos en el pozo Nutria 5. El pozo nutria 5 fue perforado en 1983 y vuelto inactivo en el 1998 debido a deslizamientos de tierra que derivaron en problemas mecánicos, esta afectación se dio a 26 pies de la superficie. El pozo actualmente cuenta con 16 zonas cañoneadas sin ningún aislamiento. El pozo se identifica en la zona únicamente con su cabezal que sobresale del suelo que es lo único que hay en superficie. En la figura 14 se puede observar el cabezal del pozo. Adicionalmente se identificó a una distancia mayor a 500 m una fuente de agua.

La evaluación de riesgos del pozo Nutria 5 en base a los parámetros requeridos por el sistema de evaluación de ECOPEPETROL S.A arroja riesgo bajo, en la tabla 17 se observa la información diligenciada en la plantilla para hacer el cálculo del riesgo y observar el resultado.
