**PRÁCTICA EMPRESARIAL EN LA CORPORACIÓN AUTÓNOMA REGIONAL
PARA LA DEFENSA DE LA MESETA DE BUCARAMANGA (CDBM) COMO
APOYO EN LA RED DE MONITOREO DE CALIDAD DE AGUA EN LA CUENCA
DEL RÍO SURATÁ (SANTANDER)**

**UNIVERSIDAD INDUSTRIAL DE SANTANDER
FACULTAD DE INGENIERÍAS FISICOMECÁNICAS
ESCUELA DE INGENIERÍA CIVIL
BUCARAMANGA**

**Trabajo de Grado en la modalidad de práctica empresarial para optar al título
de Ingeniero Civil**

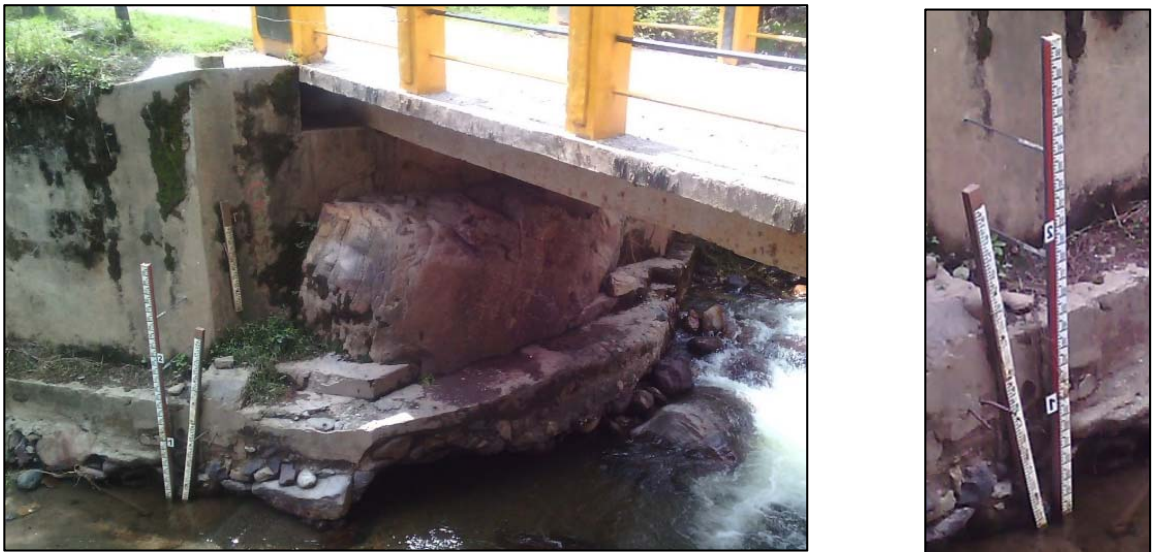
Imagen 1. Estación de monitoreo con mira limnimétrica en funcionamiento SA-07

Todas las estaciones cuentan con un registro no continuo de aforos y muestras de calidad de agua, sin embargo solamente las estaciones SA-07, SA-06 y RT-01 cuentan actualmente con mira limnimétrica como se muestra en la Imagen 1, pero no cuentan con observadores diarios que realicen el registro diario continuo (dos veces al día) de los niveles de agua.

Sin embargo en el resto de las estaciones se instalaron miras limnimétricas en años anteriores pero estas ya no se encuentran en funcionamiento por malas condiciones como oxido o mal posicionamiento, excepto las estaciones SA-05 y RV-02 las cuales nunca han contado con este tipo de registro.

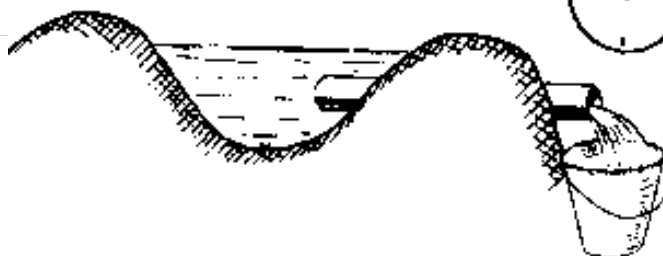
Imagen 3. Aforo Volumétrico

El aforo volumétrico consiste en medir el tiempo que gasta el agua previamente encausada en llenar un recipiente de volumen conocido, relacionado al caudal con el volumen y tiempo de llenado.

$$Q = V / t$$

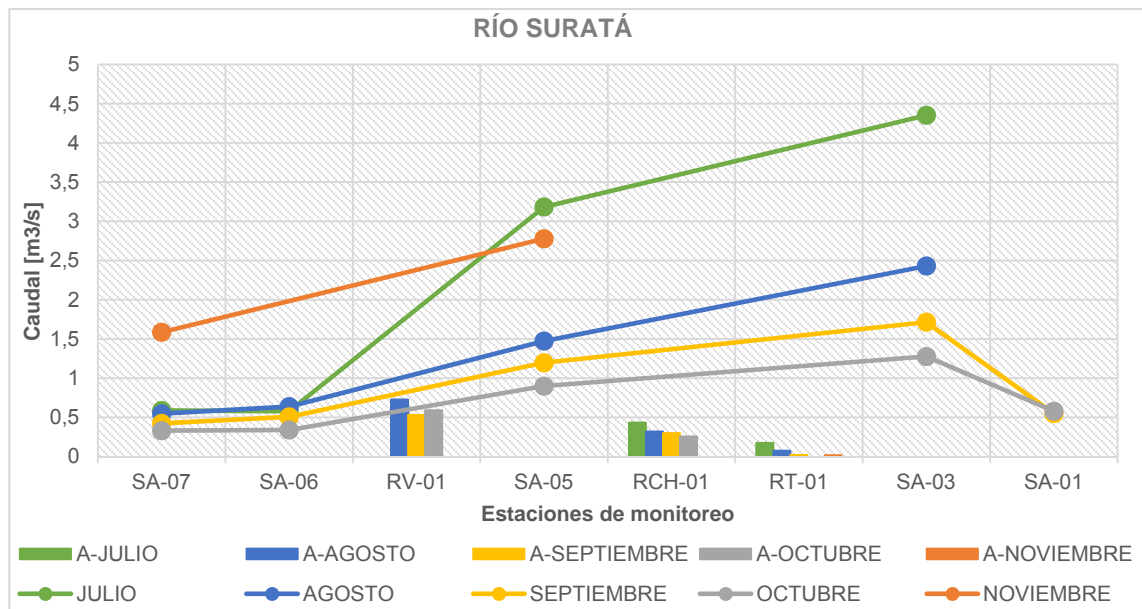
Grafico 1. Representación espacial del caudal aforado 2015 río Suratá.

Para el análisis espacial de la cuenca, el Grafico 1 muestra un aumento paulatino del caudal a lo largo del recorrido del río Suratá y se ve la influencia que tienen sus afluentes en el aumento del mismo. También se evidencia en la sección situada entre SA-03 y SA-01 que se genera una reducción de caudal considerable debido a las captaciones del acueducto de Bucaramanga que se encuentran en este tramo, donde para los meses de septiembre y octubre se registra una disminución de caudal de 1.16 m³/s y 0.7 m³/s respectivamente, y se puede notar que en los meses de julio, agosto y noviembre no se monitorearon algunas estaciones principales como lo son SA-01 y SA-03.

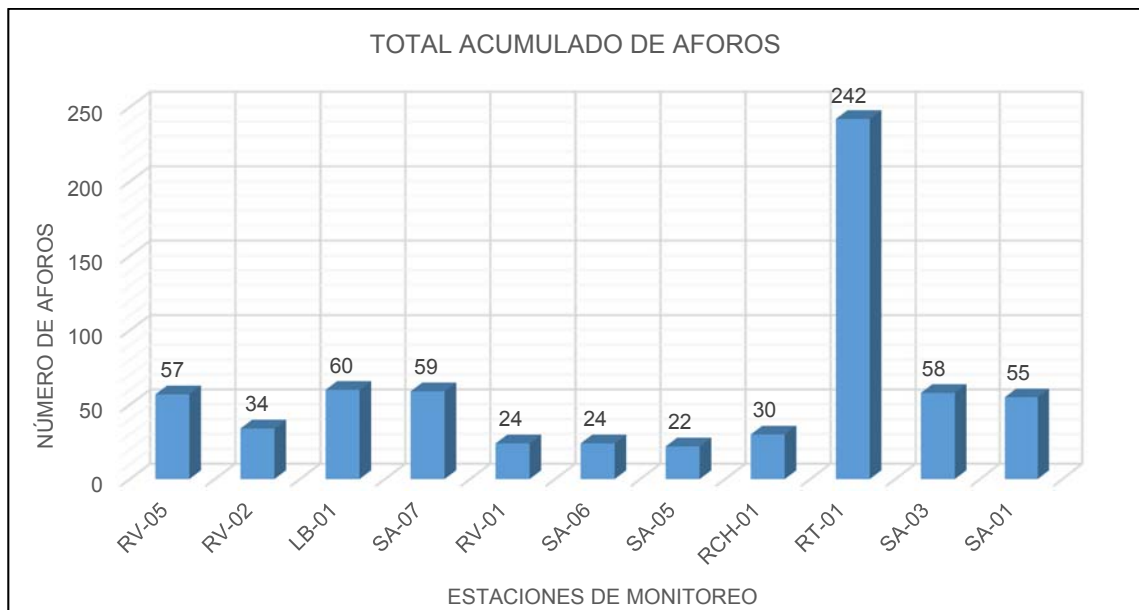
Grafico 2. Cantidad acumulada de aforos.

En el Grafico 2, que incluye el número total de aforos realizados en todo el tiempo de funcionamiento de cada estación, se puede observar que el monitoreo de las diferentes estaciones no es constante, ni el número de aforos realizados corresponde a una priorización de las estaciones que podrían ser más importantes en la cuenca, si no a que no todas las estaciones se crearon en el mismo año, como se señaló en la Tabla 1, y por lo cual la estación RT-01 que es la que tiene más aforos cuenta con datos tomados desde 1983, mientras las otras solo cuentan con datos desde 1997. Para la mayoría de las estaciones, la cantidad de aforos disponibles está entre 22 y 60, durante los últimos 18 años de monitoreo (desde 1997).

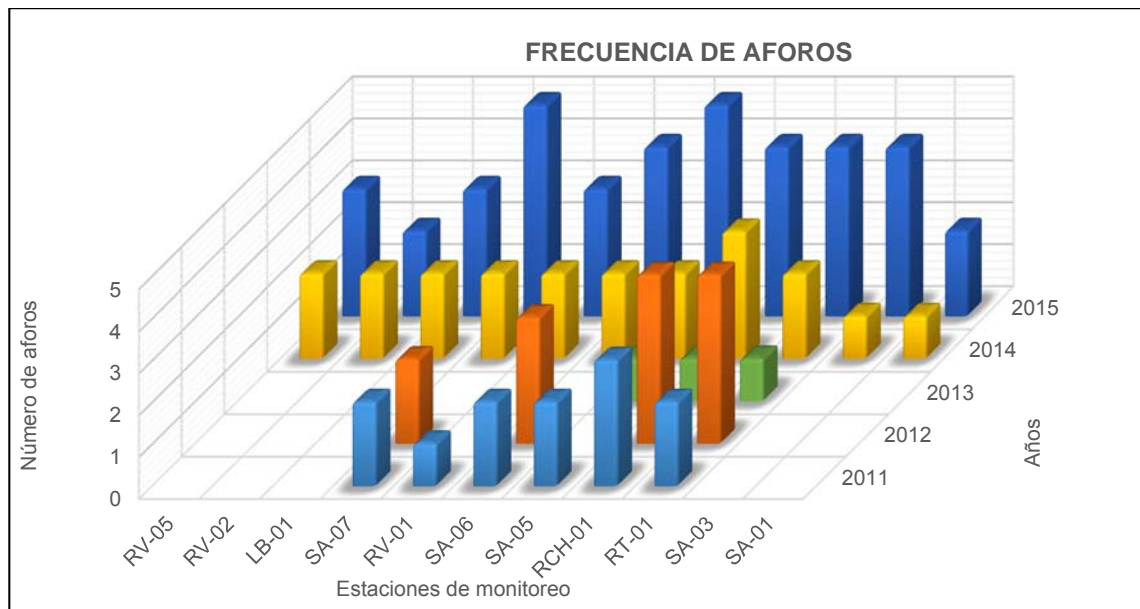
Grafico 3. Frecuencia de aforos periodo 2011-2015.

El Grafico 3 muestra la frecuencia de aforo de los últimos 5 años (2011 - 2015), donde se puede observar que la CDMB ha cambiado la frecuencia de monitoreo y

los puntos donde es más importante este seguimiento. En los últimos dos años se muestra un monitoreo un poco más uniforme de las estaciones, donde se puede destacar que todas las estaciones han sido monitoreadas y que entre las estaciones más monitoreadas se encuentran algunas del cauce principal (SA-07 y SA-05).

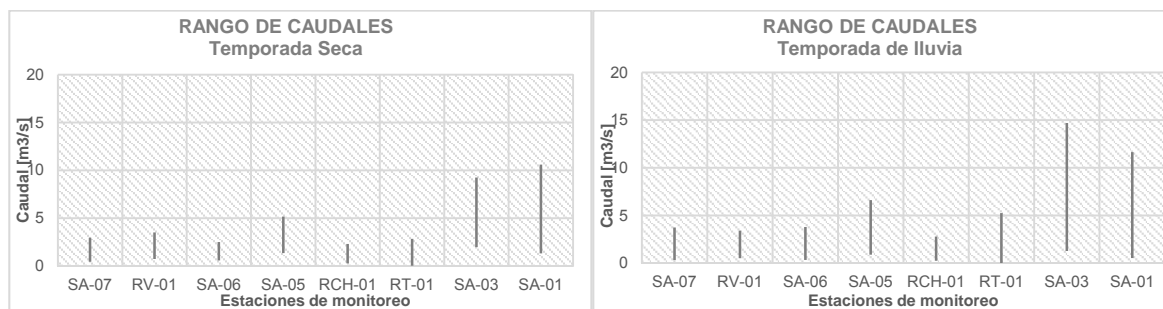
Grafico 4. Rangos generales de caudales por temporadas.

En el Grafico 4 se observa que los rangos de caudales son más estrechos en la temporada seca que en la de lluvias y sin embargo se puede notar que los valores mínimos de rangos se presentan también en la temporada de lluvias, lo que muestra que la corriente tiene amplias variaciones de caudal a lo largo de todo el año y según los valores de aforos con lo que se cuenta no está especialmente afectada por la temporada en que se pueda presentar.

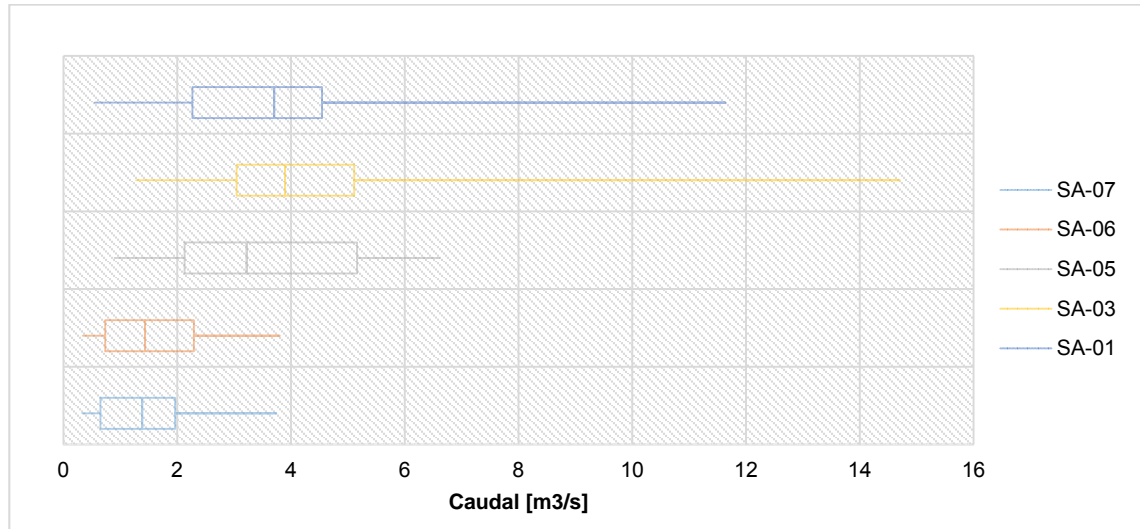
Grafico 5. Gráfico de cajas y bigotes para caudales.

En el Grafico 5 se muestra de forma resumida la distribución de los caudales, donde se puede apreciar que en todas las estaciones se tuvieron datos atípicos

que representan los máximos o mínimos de caudal, como ejemplo la estación SA-03 muestra que el 50% de los datos está en un rango entre 3.04 y 5.11 [m³/s].

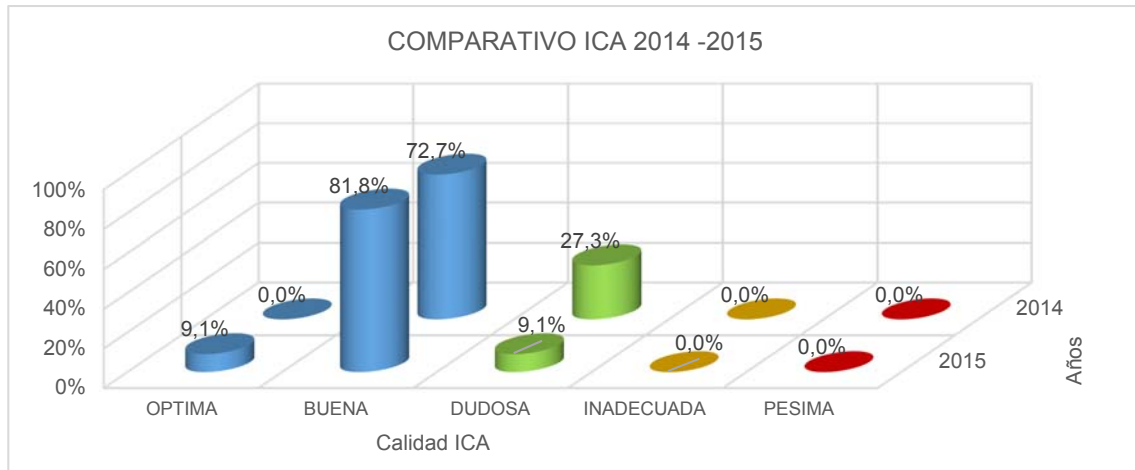
Gráfico 7. Comparativo de porcentaje de Calidad de ICA 2014-2015 corregido.

En el Grafico 7 se evidencia un aumento de la calidad acorde a lo que se ha presentado en los años anteriores y que puede corresponder al aumento de caudal que se presentó en este año y el cual puede ser consultado en las documento Anexo 4, por lo cual se asume que esta es una aproximación más cercana a lo esperado en esta corriente.

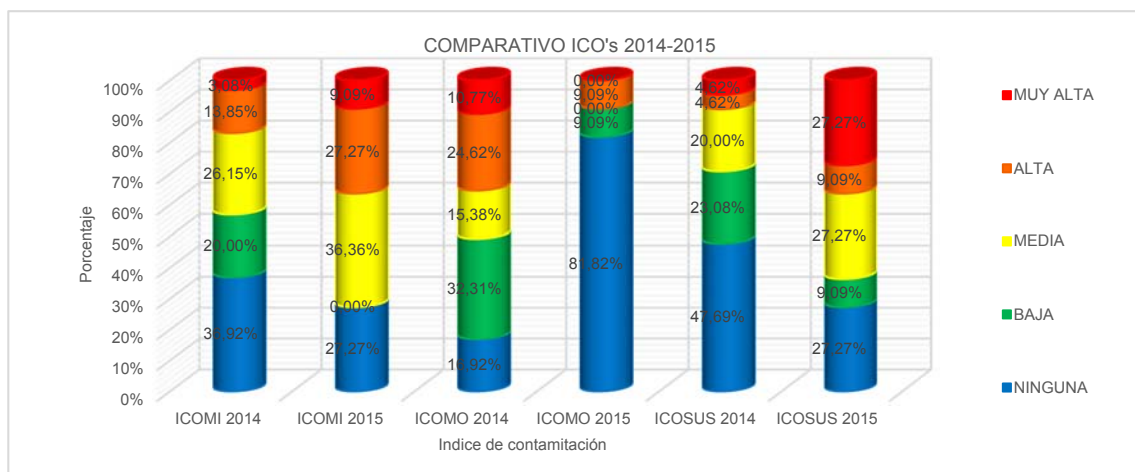
Gráfico 8. Resumen índices de contaminación 2014-2015.

En el Gráfico 8 aparecen los porcentajes de índices de contaminación para el año 2015 y 2014 respectivamente, donde se observa que estos disminuyeron significativamente. Con respecto al ICOMI disminuyó el porcentaje de contaminación clasificada como Baja y Ninguna y aumentaron las clasificaciones Muy Alta, Media y Alta. Para el índice ICOMO se ve un aumento en la clasificación Ninguna y pasaron a ser nulas las clasificaciones Media y Muy Alta. Para el índice ICOSUS aumentó la clasificación Media, Alta y Muy alta.

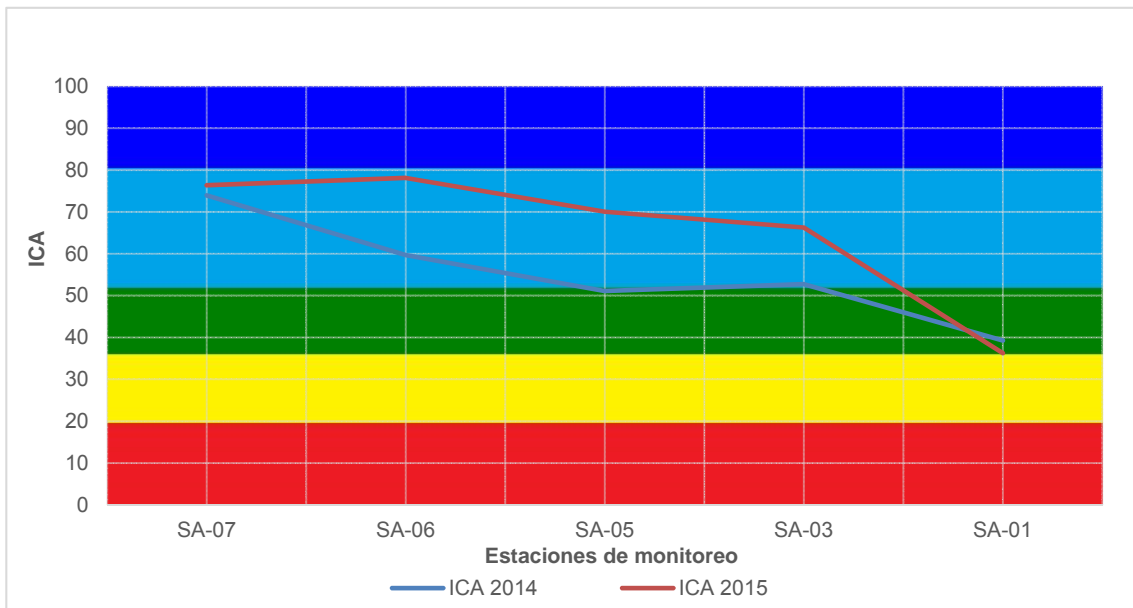
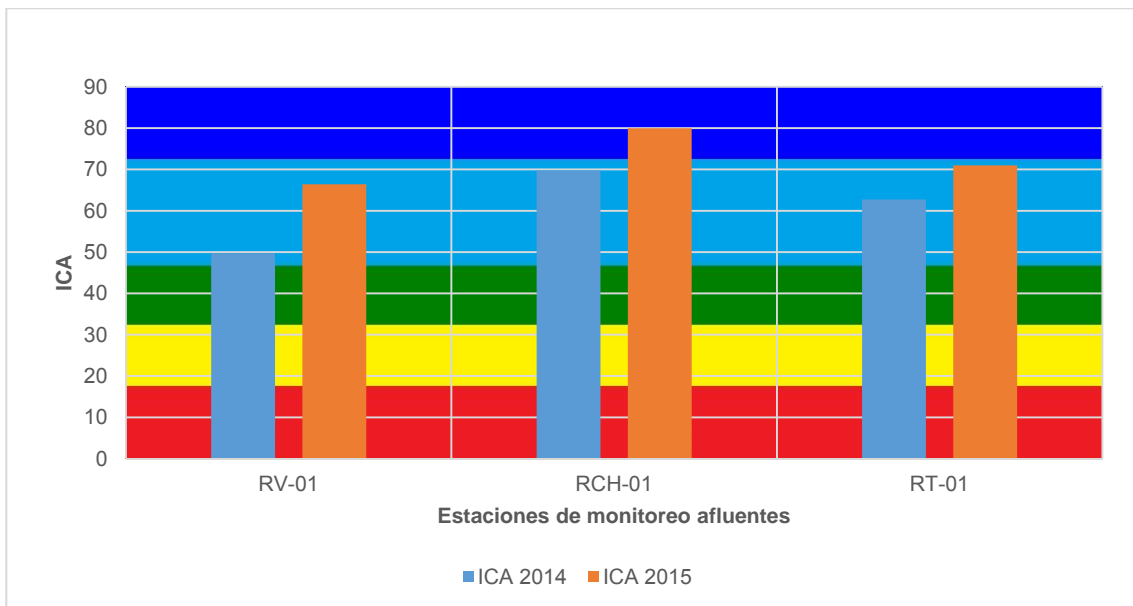
Grafico 9. Comparativos ICA 2014-2015.

En el Grafico 9 y 10 se muestra un comparativo de los índices a través de la longitud del cauce principal, evidenciando una disminución de calidad en el ICA y el aumento de contaminación en los ICO's respectivamente.

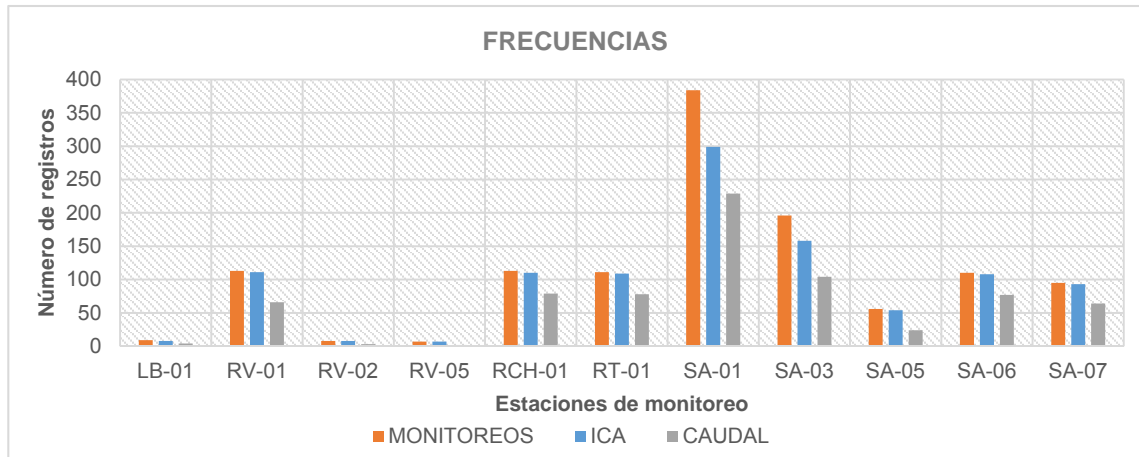
Grafico 11. Frecuencia de monitoreo de calidad de agua.

En el Gráfico 11 se ilustra el número total de registros existentes de monitoreos de agua, índices de calidad y caudal, lo cual permite evaluar la posibilidad de relacionar los datos existentes de calidad con un aforo de caudal, mostrando que se cuenta en muchas de las estaciones con pocos datos de caudal, siendo poco recomendable su relación para monitoreos históricos, por lo que es necesario realizar los monitoreos tomando tanto aforos de caudal como el muestreo del agua para su análisis de calidad.

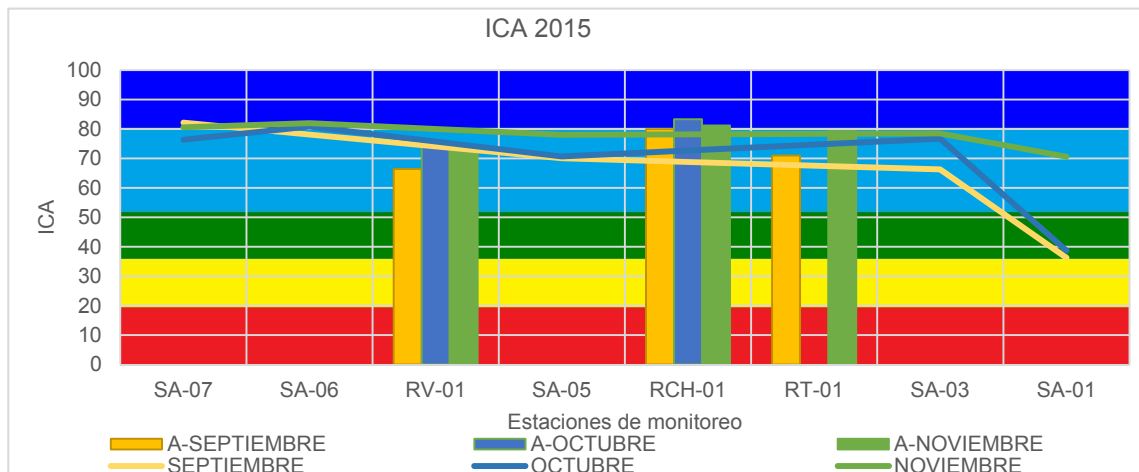
Grafico 12. Representación gráfica del ICA para el año 2015 del río Suratá.

Para el análisis espacial de la cuenca del río Suratá se preparó el Grafico 12, que muestra el aporte que los afluentes le hacen al cauce para el año 2015; donde se ve reflejada una disminución de la calidad a lo largo del recorrido del río Suratá, aunque la influencia que tienen sus afluentes es positiva como se muestra en la Tabla 14. Se evidencia en la sección situada entre SA-03 y SA-01 una disminución significativa de calidad debido a la presencia del vertimiento de Bavaria, causando una disminución en promedio de 25 puntos aproximadamente en el ICA.

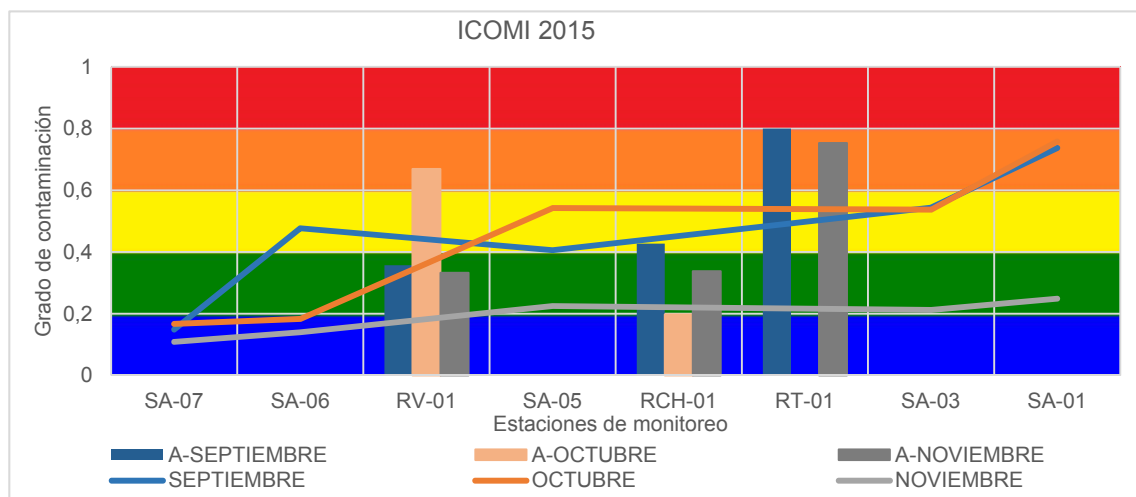
Grafico 13. Representación gráfica del ICOMI para el año 2015 del río Suratá.

El Grafico 13 muestra el comportamiento del río Suratá debido a la mineralización, mostrado según el ICOMI, donde se ve reflejado un aumento en la contaminación a lo largo del recorrido del cauce y el cual está influenciado por la contribución que realizan sus afluentes. Se evidencia que la estación RT-01 representa un aporte significativo de contaminación de 0.8 y 0.75 unidades que puede deberse a la presencia del embalse ubicado aguas arriba de la estación de monitoreo y el tipo de suelo presente en la zona; y en el mes de octubre la contaminación en la estación RV-01 también es significativa aumentando aproximadamente 0.36 unidades entre las estaciones SA.06 y SA-05 que puede estar relacionado a la presencia de minería en Vetás.

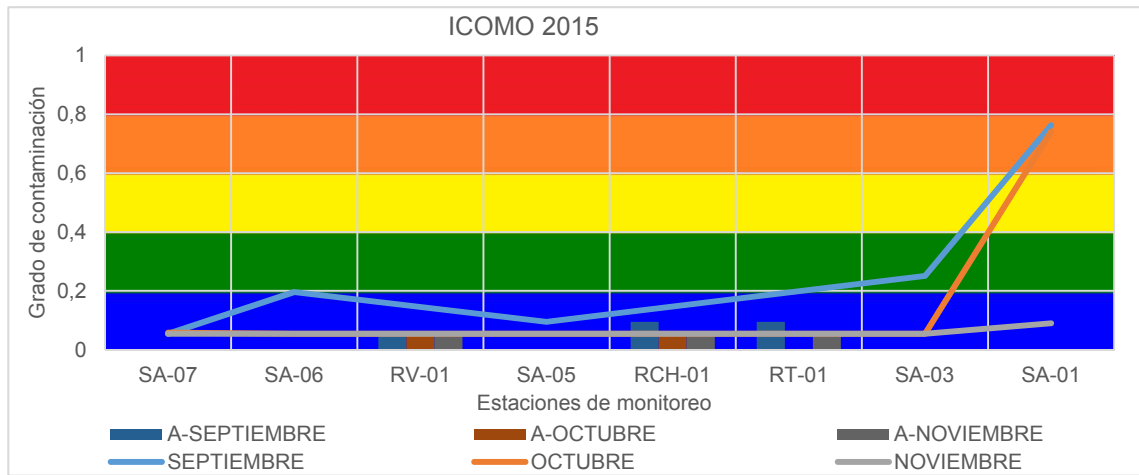
Grafico 14. Representación gráfica ICOMO para el año 2015 del río Suratá.

Para la contaminación por materia orgánica se realizó el Gráfico 14, el cual muestra el comportamiento del ICOMO; cuyo resultado indica niveles muy bajos de contaminación y solo se muestra un cambio significativo entre las estaciones SA-03 y SA-01 donde existe un aumento de contaminación de 0.69 unidades para el mes de octubre y de 0.51 unidades para septiembre asociado a vertimientos de aguas residuales en la zona.

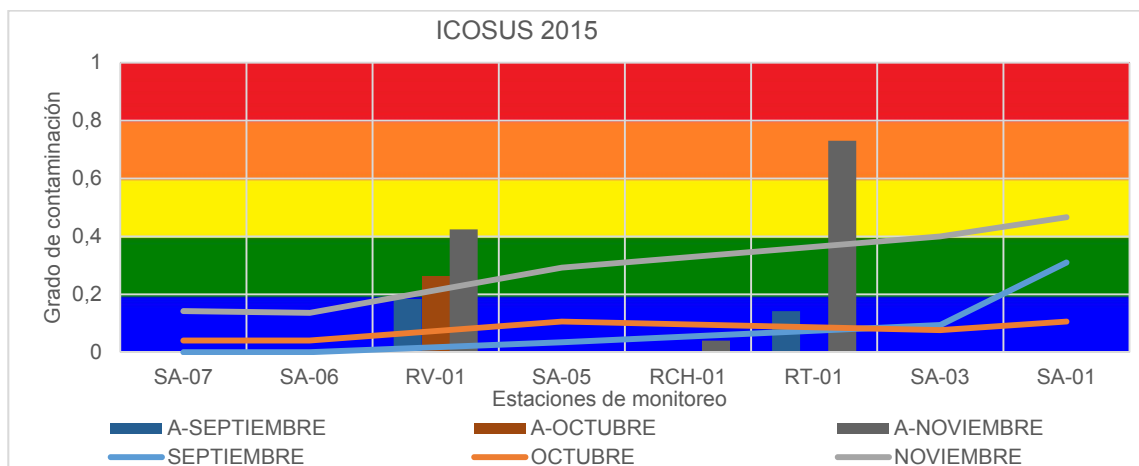
Grafico 15. Representación gráfica del ICOSUS para el año 2015 del río Suratá.

En el Grafico 15 se observa el comportamiento de contaminación por Sólidos Suspendidos y se nota que a lo largo de la corriente este índice va aumentando hasta llegar a un nivel de contaminación media en la última estación monitoreada, sin embargo el aporte realizado por los afluentes RV-01 y RT-01 muestra que estas corrientes contienen niveles de contaminación más elevados que los de la corriente principal debido a que estos contienen las aguas residuales de los municipios de Vetás y Tona.

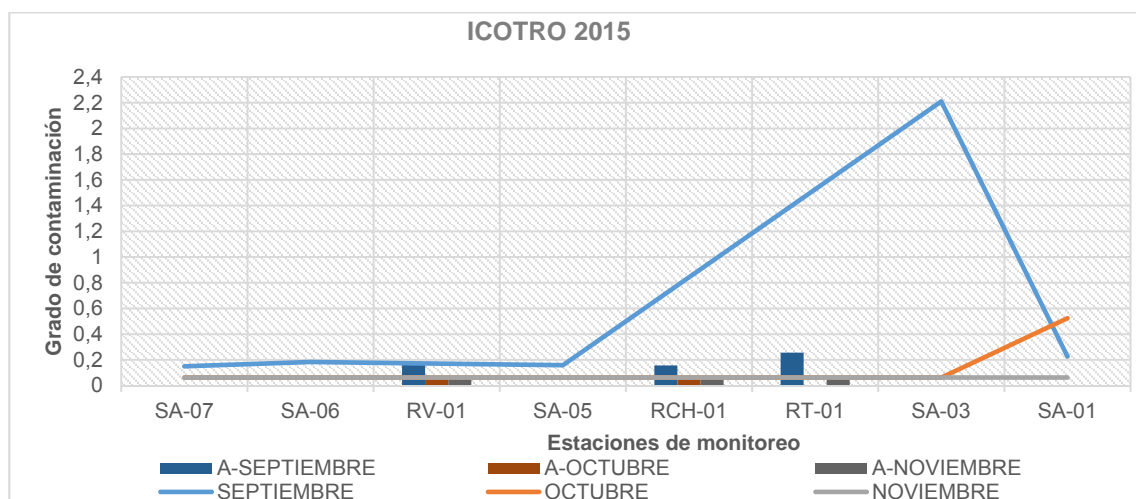
Gráfico 16. Representación gráfica del ICOTRO para el año 2015 del río Suratá.

Finalmente en el Gráfico 16 se muestra la interacción como contaminante del Fósforo, según el índice ICOTRO, el cual se mantiene con una clasificación de Eutrófico a lo largo del cauce y solo presenta un aumento en la contaminación para el mes de septiembre en la estación SA-03, lo cual demuestra un alto estado de intervención antrópica a lo largo del cauce.
