ESTUDIO DE CONDICIONES PARA LA GENERACION DE DEFECTOS EN  
MUESTRAS FABRICADAS EMPLEANDO SOLDADURA SMAW

UNIVERSIDAD INDUSTRIAL DE SANTANDER  
FACULTAD DE INGENIERIAS FISICOQUIMICAS  
ESCUELA DE INGENIERÍA METALÚRGICA Y CIENCIA DE LOS MATERIALES  
BUCARAMANGA  
2015

Trabajo de investigación, presentado como requisito de grado para optar al título  
de ingeniero metalúrgico.

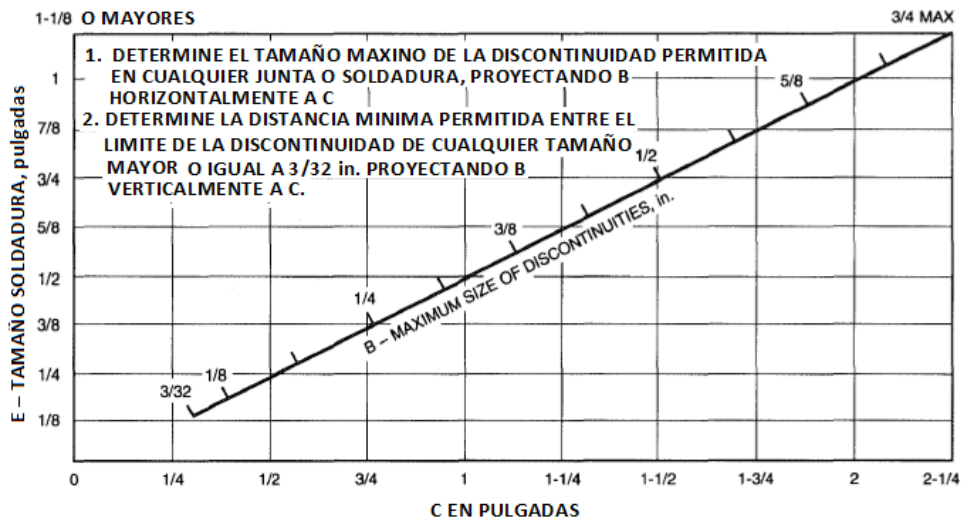
Según este código las soldaduras que estén sujetas a ensayo de radiografía además de la inspección visual no deberán tener ninguna grieta y serán rechazadas si las radiografías muestran que las discontinuidades exceden los siguientes límites indicados en la tabla 4 y la figura 1; tomados del AWS D1.1 [3].

**Figura 1.** Requisitos de calidad de soldadura para discontinuidades alargadas según lo determinado en radiografía para estructuras no tubulares cargadas estáticamente.

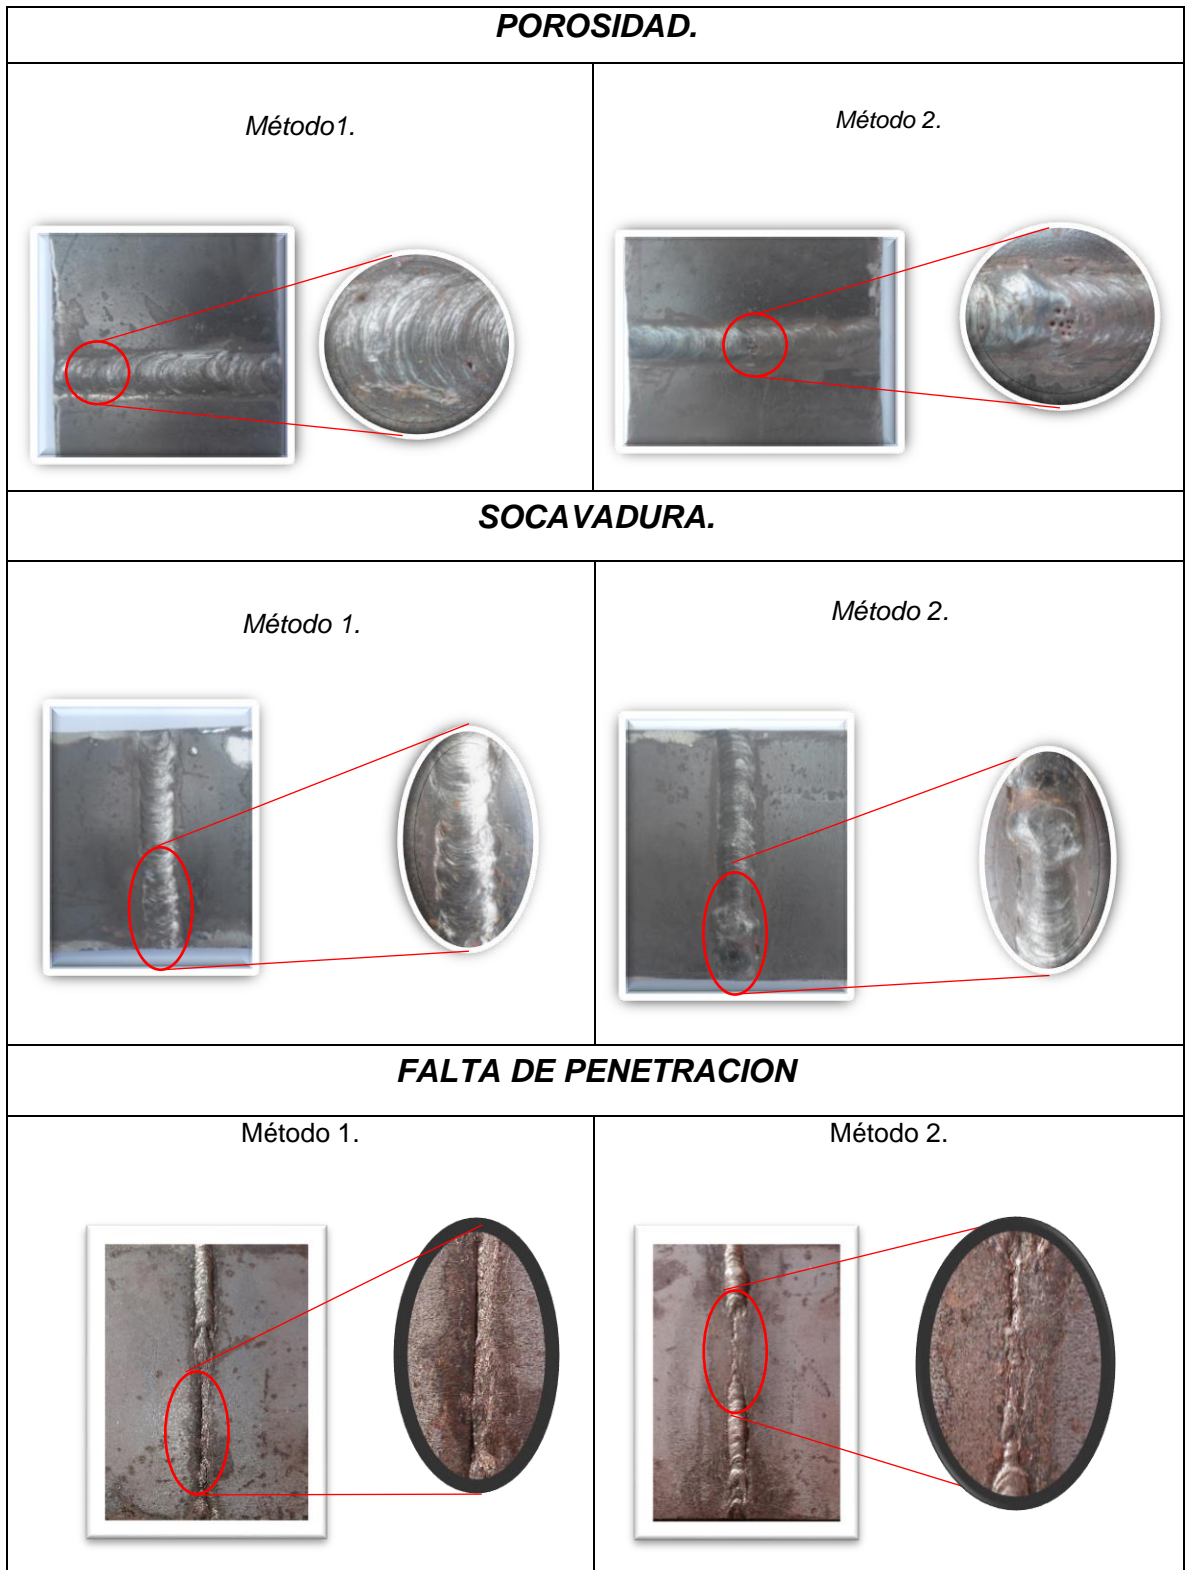
**Figura 5.** Imágenes fotográficas de probetas soldadas con defectología inducida visible.

En el proceso de la generación de Falta de Fusión es evidente que el método dos señala condiciones que dependen de los parámetros de operación principalmente, mientras que el método uno necesita más de la manipulación y técnica del soldador al momento de aplicar el cordón de relleno.

Finalmente analizando los procedimientos diseñados para la obtención de falta de penetración se identifica que acortar la distancia entre biseles es una causa que permite de manera adecuada la repetitividad del método uno y esta es una característica a favor del propósito del proyecto.

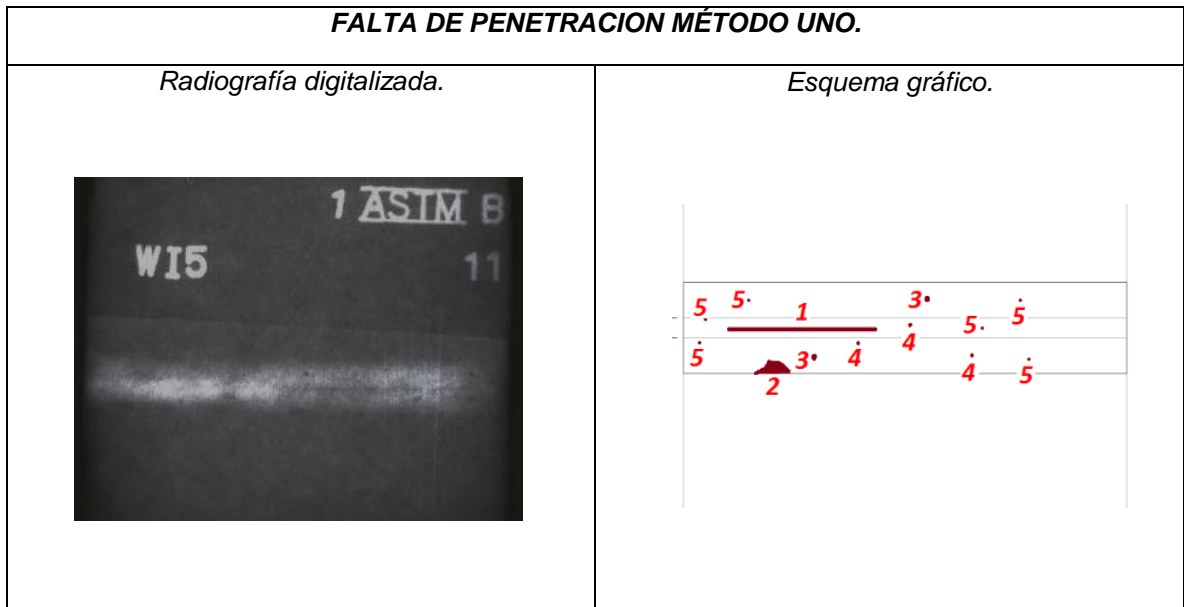
**Figura 10.** Radiografía digitalizada y esquema gráfico de la defectología de la probeta con falta de penetración generada con el método uno.

A partir de las radiografías tomadas se realizó el cálculo de la densidad de película, para esto se tomaron cuatro medidas aleatorias sobre el cordón de soldadura y para el material base seis medidas tres en la parte superior del cordón y tres en la parte inferior, estos valores se promediaron y se presentan en las tablas de resultados de este capítulo, este procedimiento se realizó a todas las radiografías tomadas.

En la tabla 19 se muestran los resultados de la técnica de radiografía tomada a las probetas con falta de penetración inducida.

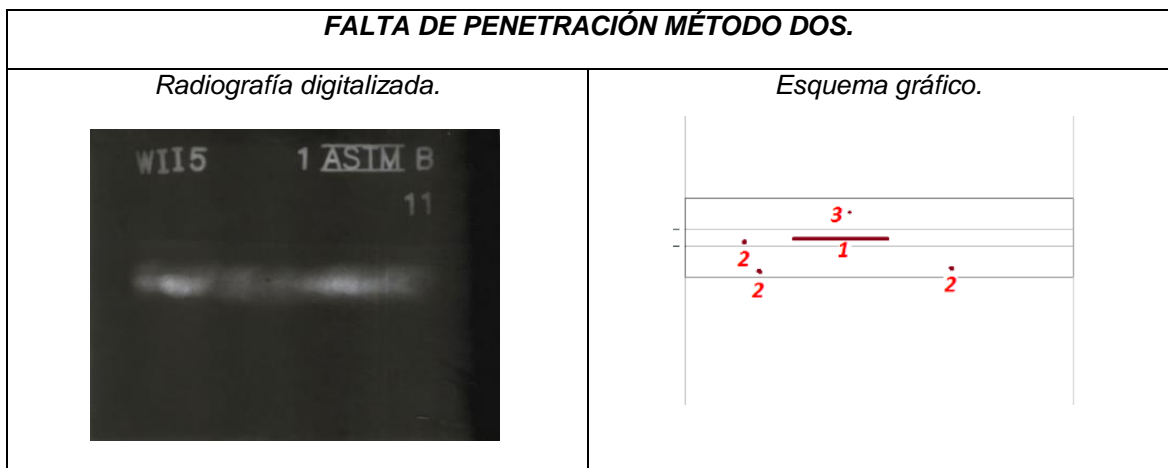
**Figura 11.** Radiografía digitalizada y esquema gráfico de la defectología de la probeta con falta de penetración generada con el método dos.

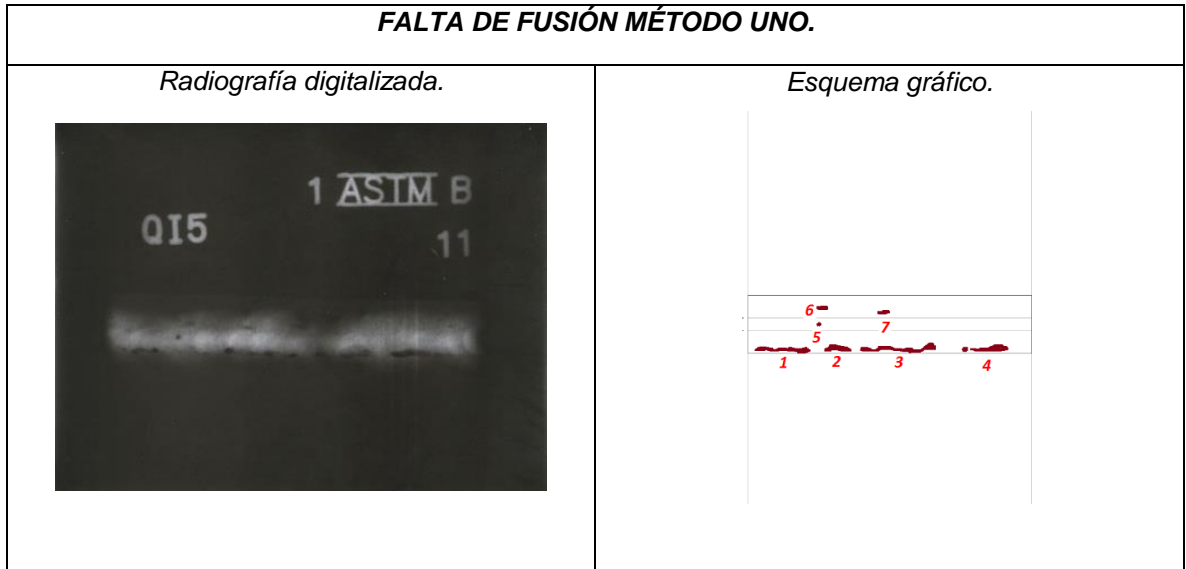
**Figura 13.** Radiografía digitalizada y esquema gráfico de la defectología de la probeta con falta de fusión generada con el método uno.

Las radiografías obtenidas para estas probetas fueron debidamente digitalizadas y se presentan en la figura 13 y 14 respectivamente para las probetas obtenidas aplicando el método uno y dos. Además se presenta un esquema que permite evidenciar gráficamente la defectología presente, además de dar una idea clara de su ubicación y tamaño.

La tabla 21 muestra los resultados de la aplicación de la técnica de Radiografía Industrial, especificando la dimensión y evaluación de las discontinuidades presentes en las probetas obtenidas a partir de la aplicación de los métodos uno y dos para la generación de falta de fusión. También se relacionan los valores de densidad de película obtenidas en el cordón de soldadura y en el metal base que están acorde a lo indicado por el código AWS D1.1 [12] (1.8 a 4).

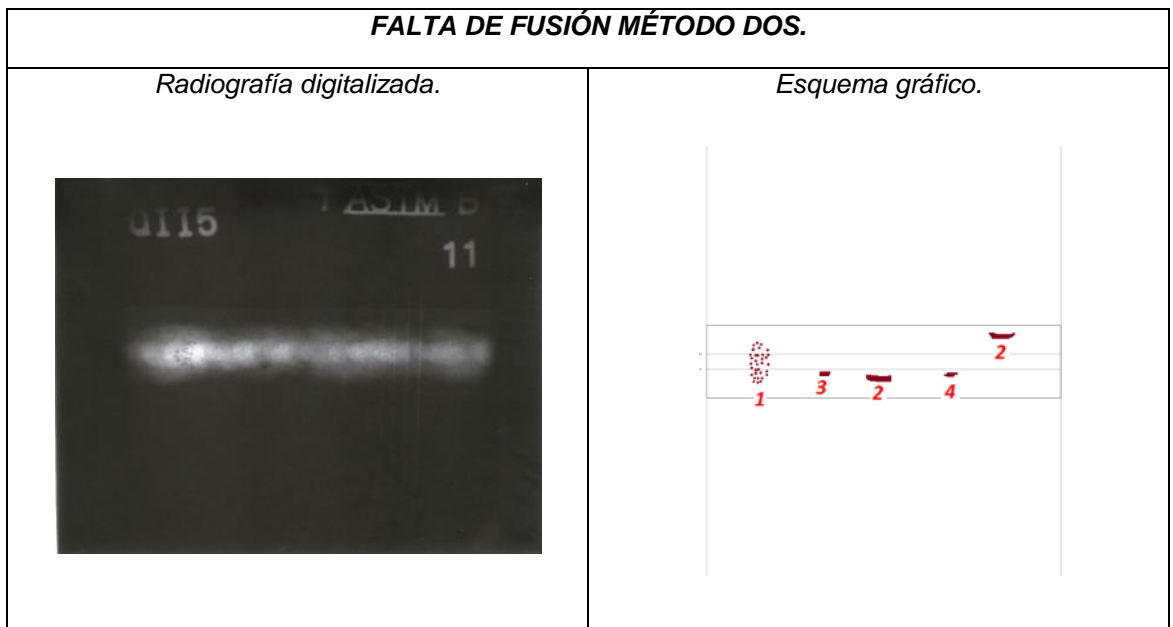
**Figura 14.** Radiografía digitalizada y esquema gráfico de la defectología de la probeta con falta de fusión generada con el método dos.

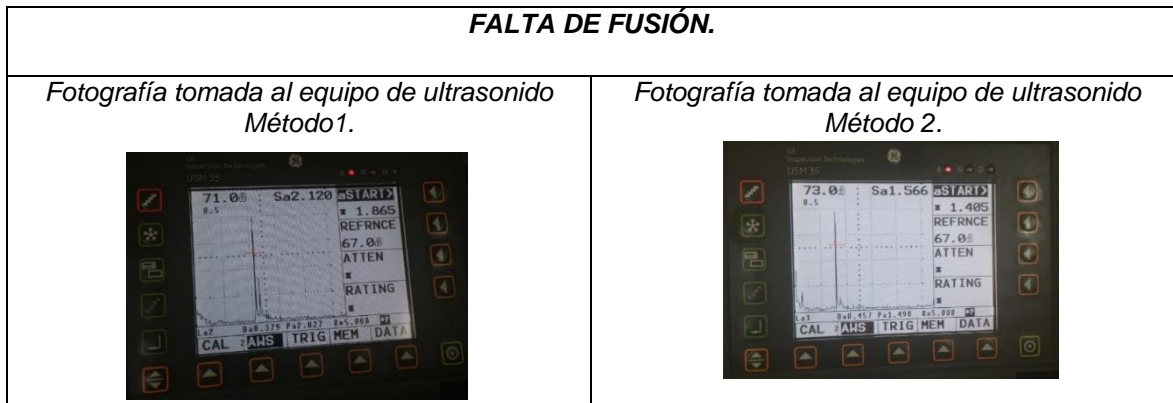
**Figura 15.** Fotografías tomadas al equipo de ultrasonido cuando se obtuvo la discontinuidad al 80%.

Mediante la técnica de ultrasonido se identificaron tres discontinuidades significativas clase “A” en cada una de las probetas analizadas. Se puso de manifiesto la mayor dimensión de las discontinuidades generadas por el método uno, por la amplitud de la señal y su permanencia en el barrido.
