Práctica empresarial en la alcaldía del páramo como auxiliar de ingeniería civil de la oficina de planeación en el área de supervisión de obras de infraestructura e interventoría

Trabajo de Grado para Optar el título de Ingeniera Civil

Universidad Industrial de Santander

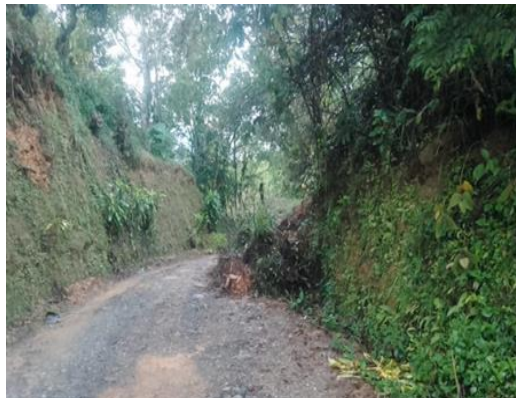
Figura 1.

Pedregal bajo: como se evidencia en la Figura 1, se presenta obstrucción sobre media vía debido a deslizamiento de capa vegetal y deslizamiento continuo de rocas. Se recomienda cierre inmediato hasta su intervención y se le informa a la comunidad vías alternas para la circulación tanto peatonal como vehicular.

Vereda Pedregal bajo.

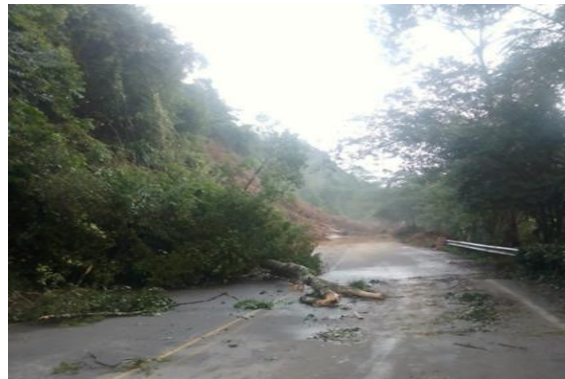
Figura 2.*Vía San Gil, Charalá.*

Vía San Gil, Charalá: en la Figura 2 se observa deslizamiento de talud con gran movimiento en masa de material vegetal, rocas y tierra. Impidiendo el tránsito vehicular entre estos dos municipios, direccionando el tránsito vehicular a las vías rurales del municipio de Páramo. Se recomienda habilitar una ruta para la movilización de los vínculos provenientes de estos dos municipios.

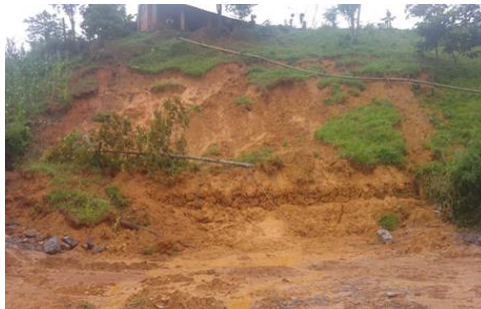
Figura 3.

Deslizamiento Km 3, Vereda Pedregal.

Durante la visita técnica se identifica:

El colindante siembra un cultivo de maíz perjudicando la capa vegetal del talud, permitiendo una mayor infiltración al terreno.

El colindante realiza una explanación en la parte baja del talud y realiza la construcción de un muro de gavión.

Se realiza un análisis ocular a la vivienda de la señora Luz Helena Castillo (Km 3, Vereda Pedregal) en donde no se evidencia agrietamientos en paredes y piso.

Como conclusión de la visita se recomendó a la propietaria desalojar el inmueble por seguridad a su integridad, al colindante se le hace el llamado de atención y solicita la impermeabilización con lona de plástico y la construcción de dos secciones de muro de gavión. Este informe se remitió a gestión del riesgo y la secretaria de gobierno municipal para que ellos como autoridad generen un plan de seguimiento al proceso.

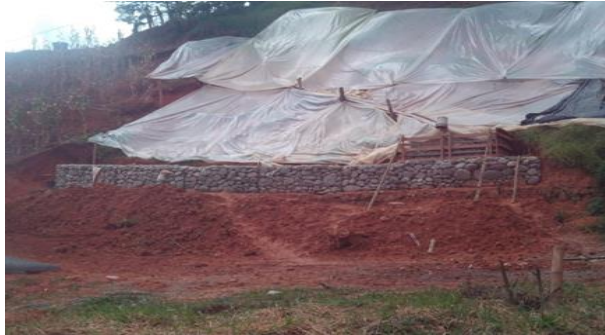
Figura 4.

Continuo a la visita el practicante realizó seguimiento a la solicitud realizada al colindante, y presenta un registro fotográfico a la secretaria de planeación registrando el avance. Como se puede evidenciar en las Figuras 4 y 5 el colindante realizó la instalación de lona de plástico para impermeabilizar el talud y la construcción de muro de gavión.

Impermeabilización de lona plástica.

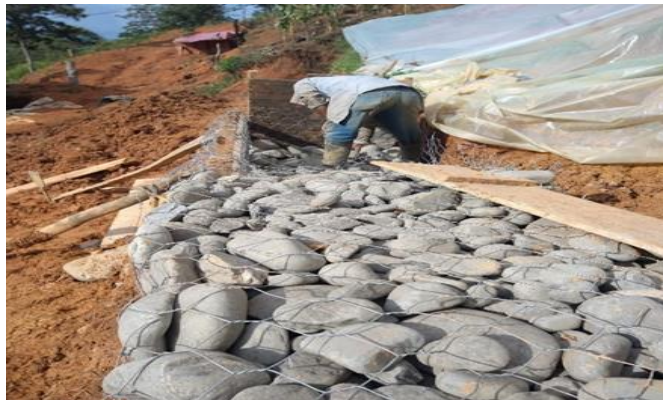
**Figura 5.**

Detalle construcción muro de gavión.

La construcción de los muros de gavión fue ejecutada en su totalidad, sin presentar novedades en el tiempo previsto. Cumpliendo a cabalidad la utilidad monetaria destinada para su ejecución.

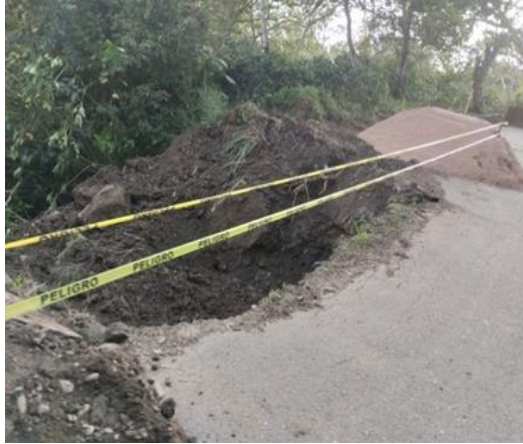
Figura 6.

Esta se realiza al inicio de la obra cuando se están ejecutando las excavaciones pertinentes, como podemos observar en la Figura 6 se obtiene la profundidad indicada en los pliegos de condiciones y se recomienda realizar el perfilado manualmente para evitar sobre anchos en la excavación. En la Figura 7 se realiza manualmente la extracción de tierra sobrante para poder realizar el anclaje del muro a una roca lateral encontrada a la profundidad requerida.

Excavación muro ciclópeo.

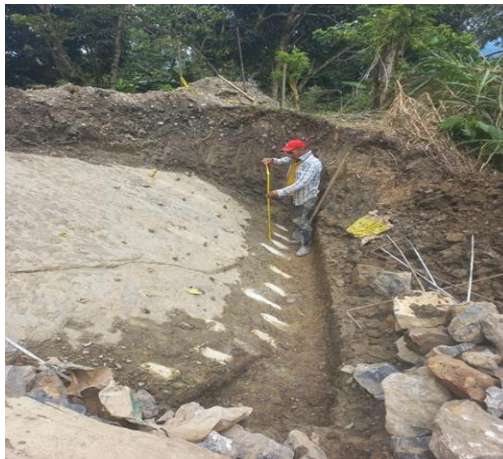
Figura 7.

Excavación manual para solado de limpieza.

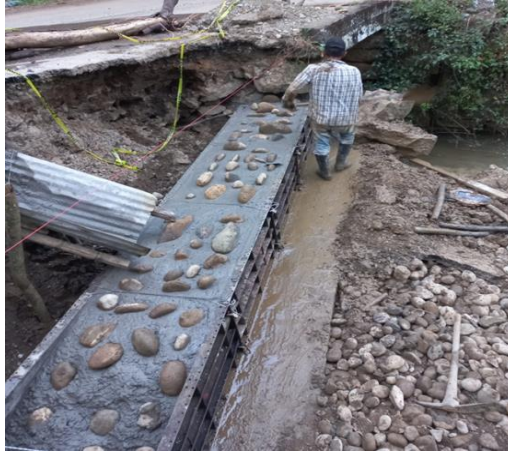
Figura 8.

Esta se realiza a los 8 días de inicio de obra, como se puede evidencia en la Figura 8 donde se tiene como avance una altura de 60 cm en el muro ciclópeo y en el muro de concreto reforzado como se observa en la Figura 9 el avance registrado es de 50%.

Muro ciclópeo avances.

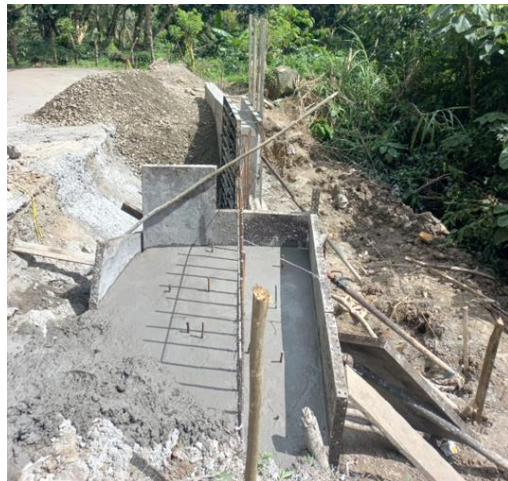
Figura 9.

Muro concreto reforzado avances.

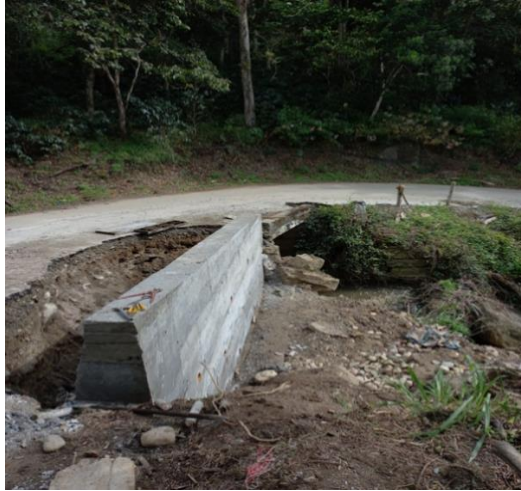
Figura 10.

Esta se realiza cuando se termina la construcción estructural de los muros como se evidencia en las Figuras 10 y 11. Además se realizó las observaciones de compactación de material de relleno y limpieza de material sobrante sobre la vía.

Muro ciclópeo terminado.

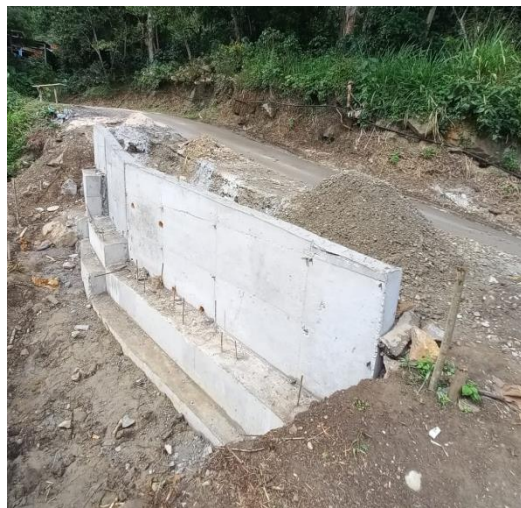
Figura 11.

Muro concreto reforzado terminado.

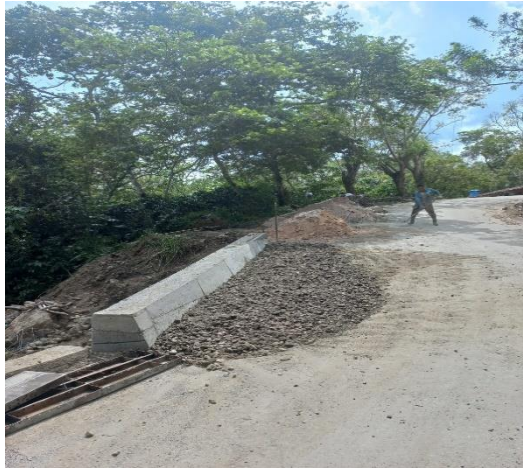
Figura 12.

Rellenos y compactación.
