**Asunto: Respuesta a los radicados de entrada CDMB No. 24553, 25329, 25392, 25535 de 2024.**

**Asunto: Respuesta al radicado de entrada CDMB No. 819 y 1074 de 2025.**

**Asunto: Respuesta al radicado de entrada CDMB No 25054 – 25053 de 2024.**

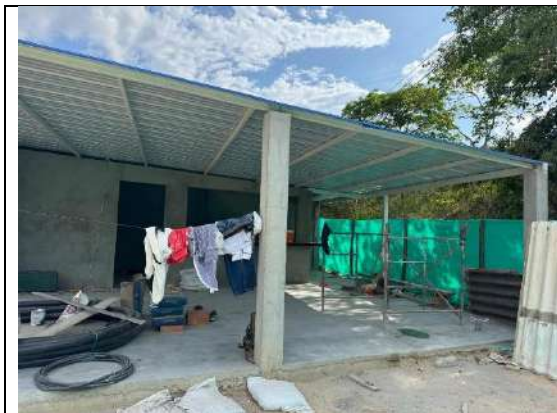
Fotografía 1

- Además, se evidencia cortes en la montaña conformando un talud de aproximadamente 10 metros, que se encuentra colindante al barrio Villas del Sol, el material de RCD resultante de esta actividad, se encuentra dispuesto en el sitio.
- En el segundo lote se observa construcción de un piso en mampostería, cubierta con teja de zinc. Además, se encuentran estacionadas dos máquinas amarillas, tipo retro excavadora.
- En el tercer lote, se observa movimientos de tierra para actividad de relleno, conformando una terraza de aproximadamente 2.000 metros cuadrados, con unos cortes entre 4-6 metros, además se evidencia material producto de la actividad dispuesto en el sitio.
- Se observa valla informativa de proceso verbal – reivindicatorio de dominio, proceso de pertenencia por los lotes en los cuales se hicieron las intervenciones antes mencionadas.

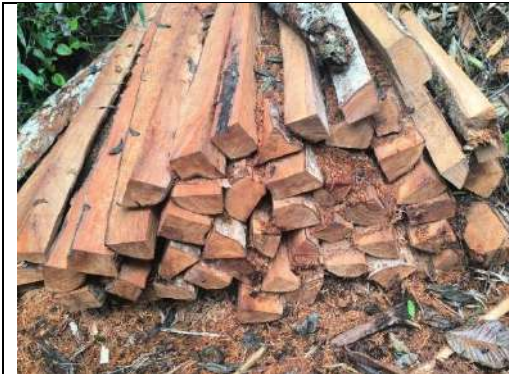
Fotografía 1. Tala de especies arbóreas forestales.

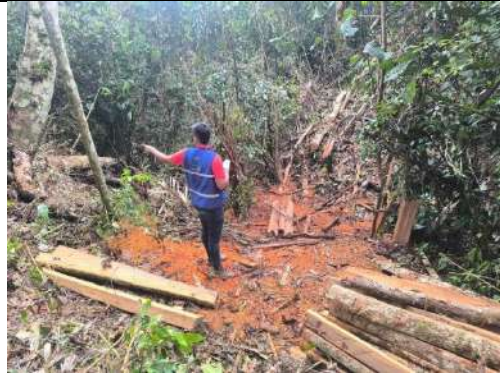
Fotografía 2. Tala de especies arbóreas forestales

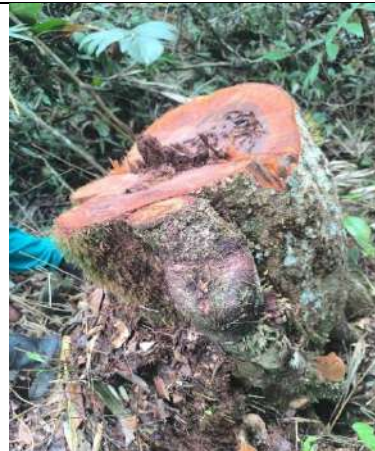
Fotografía 4. Tala de especies arbóreas forestales.

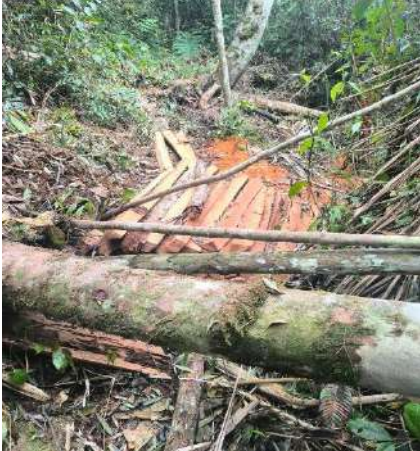
Fotografía 5. Tala de especies arbóreas forestales

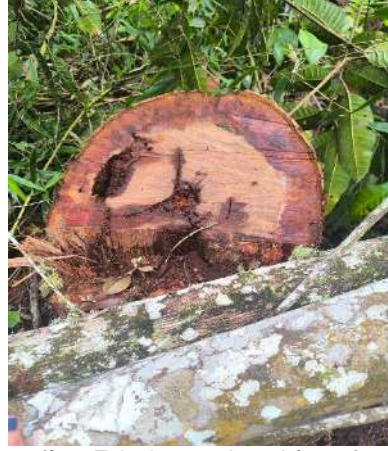
Fotografía 6. Tala de especies arbóreas forestales

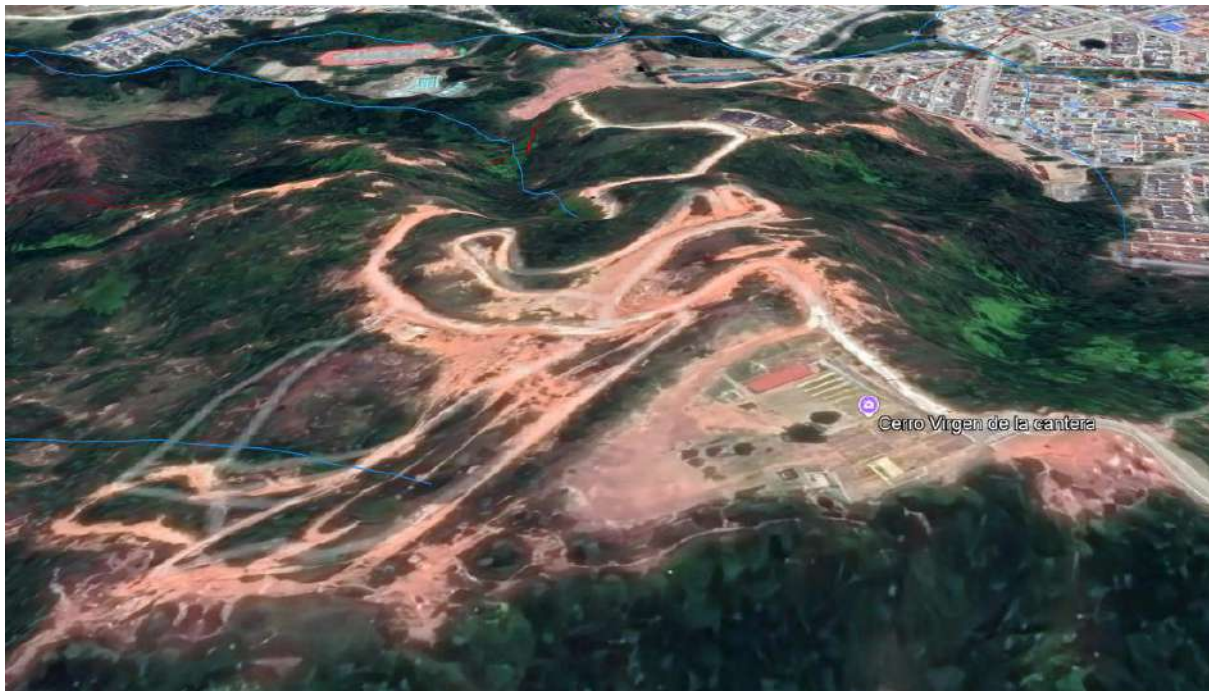
### CONDICIÓN DEL TERRENO EN EL AÑO 2017

Al realizar una revisión con la herramienta de Google Earth, se realizó una retrospectiva (análisis multitemporal), desde el 2024 hasta el 2017 con el fin de verificar los cambios geomorfológicos de la zona, en donde se evidencia que el terreno para las pistas de motocross se ha venido adecuando y ampliando, sin embargo dichas pistas existen desde hace varios años, tal y como se muestra en las siguientes imágenes:
