**EVALUACIÓN DE TECNOLOGÍAS Y METODOLOGÍAS UTILIZADAS
PARA EL ABANDONO DE POZOS. APLICACIÓN CAMPO COLORADO.**

**UNIVERSIDAD INDUSTRIAL DE SANTANDER
FACULTAD DE INGENIERÍAS FÍSICO-QUÍMICAS
ESCUELA DE INGENIERÍA DE PETRÓLEOS
CAMPO ESCUELA COLORADO
BUCARAMANGA**

2008

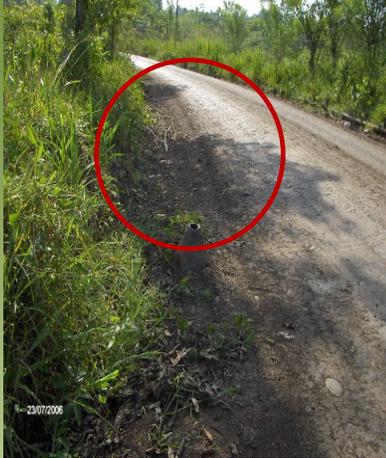
COLORADO 6

- El pozo presenta el cabezal incompleto, no se observan rastros de hidrocarburo en su alrededor.

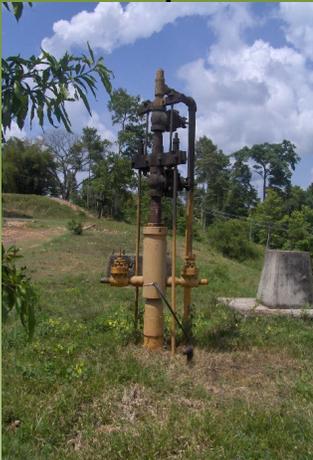
COLORADO 7

- El pozo no tiene plataforma, la ladera localizada al costado oeste del pozo

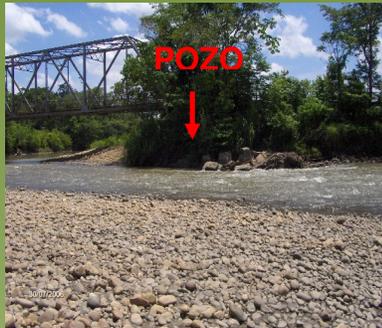
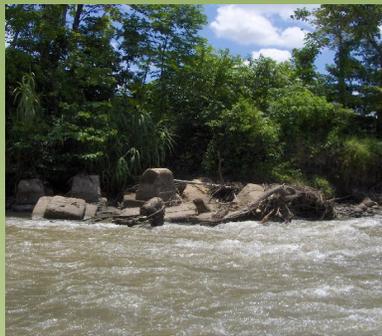
COLORADO 8

El pozo no tiene plataforma, se encontraba localizado a la margen derecha del río La Llana, la cual ha sido y esta siendo socavada por el río.

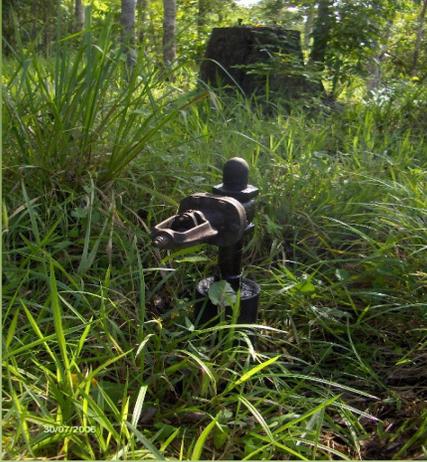
COLORADO 13

- La plataforma del pozo es un potrero con pasto brachiaria y árboles de moncoro.

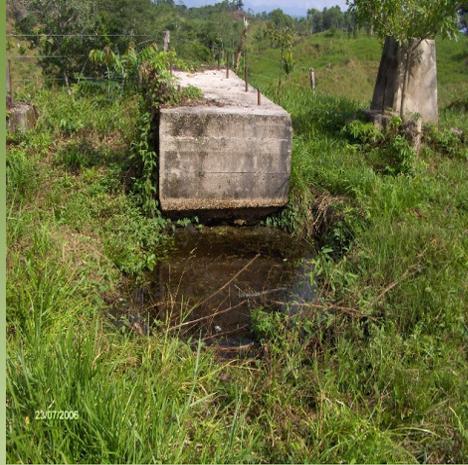
COLORADO 14

- La plataforma del pozo se utiliza como potrero.

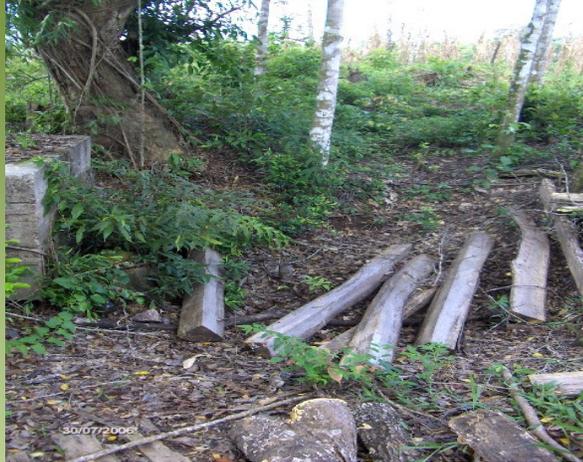
COLORADO 15

- En la plataforma del pozo se encuentran cultivos de maíz y árboles de moncoro.

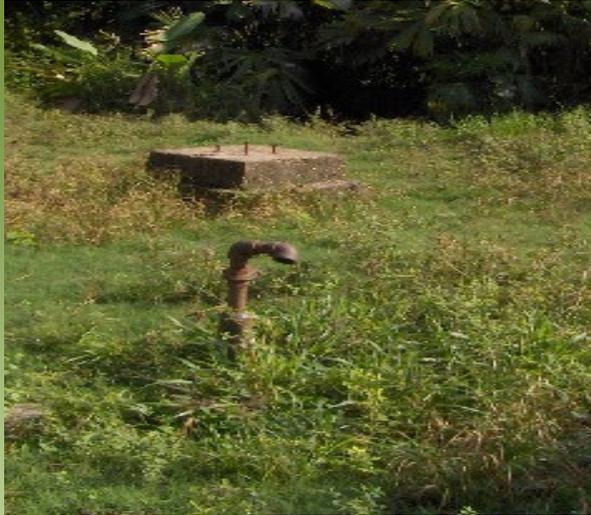
COLORADO 18

- Potrero con brachiaria y árboles de moncoro, mural, malagano y palmas de iraca.

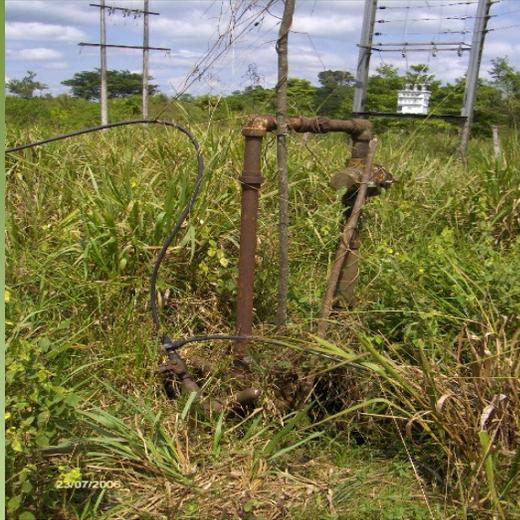
COLORADO 19

- Potrero con mata-ratón y maleza, la cuenca del caño aferente con platanillo e iraca.

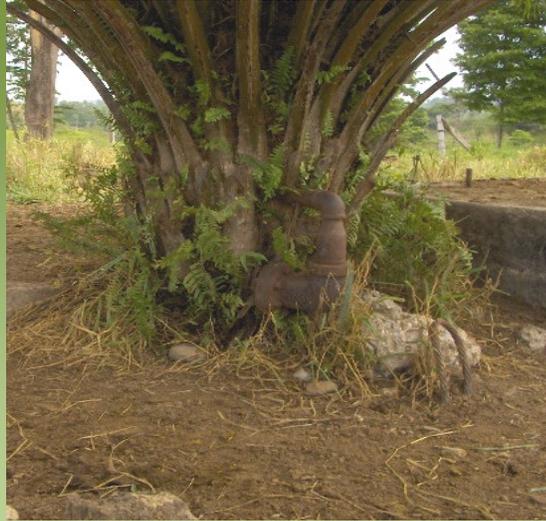
COLORADO 20

- El área del pozo es un potrero con árboles y palmas.

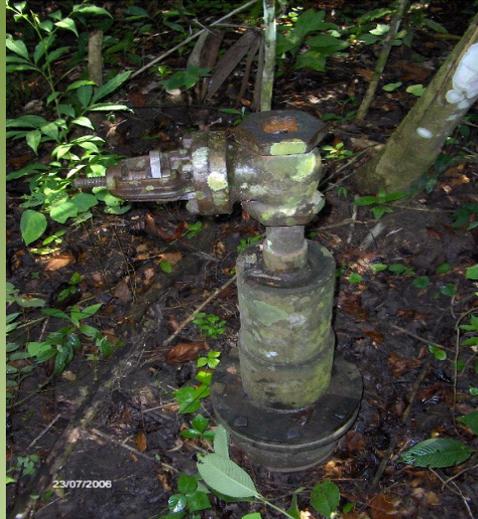
COLORADO 22

- Planicie con rastrojo alto y árboles de yuco, resbalamono, moncoro y moral entre otros.

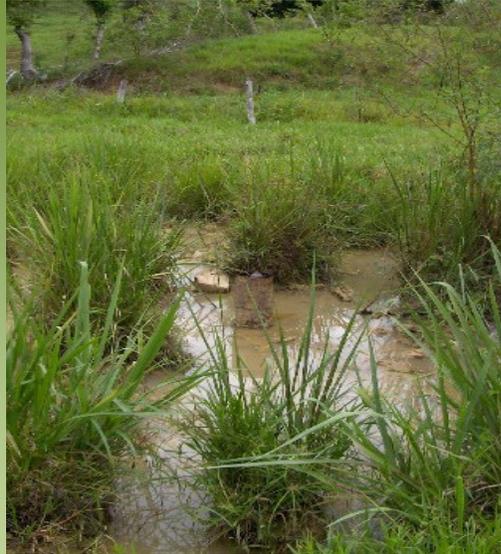
COLORADOP 26

➤ El área del pozo es un potrero.

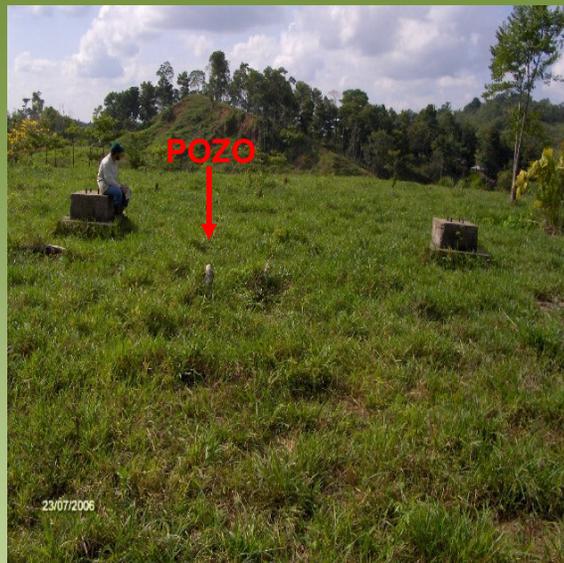
COLORADO 29

- Potrero con algunos árboles.

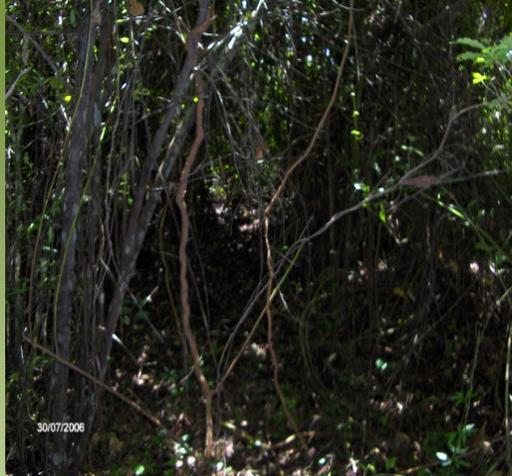
COLORADO 32

- El área donde se localiza el pozo esta cubierto por rastrojo bajo y alto.

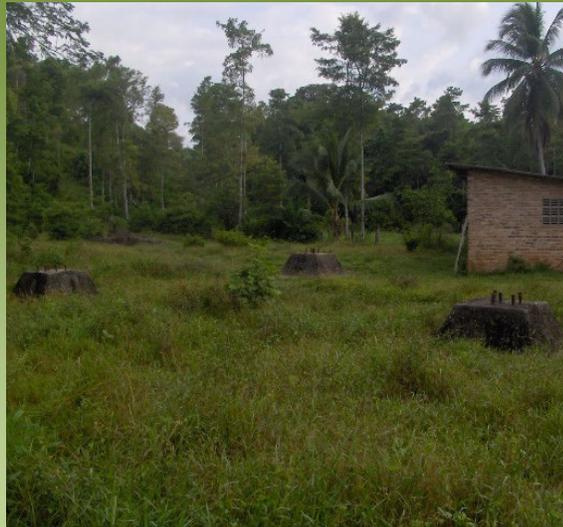
COLORADO 41

➤ Potrero con presencia de maleza.

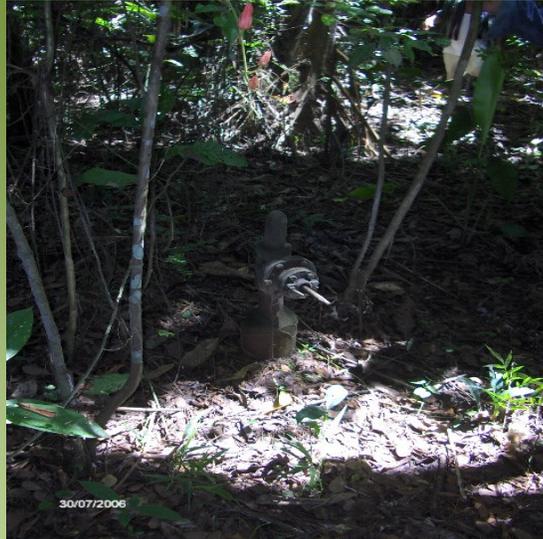
COLORADO 46

- El lugar donde se encuentra el pozo presenta rastrojo alto y árboles de resbalamono y rayo.

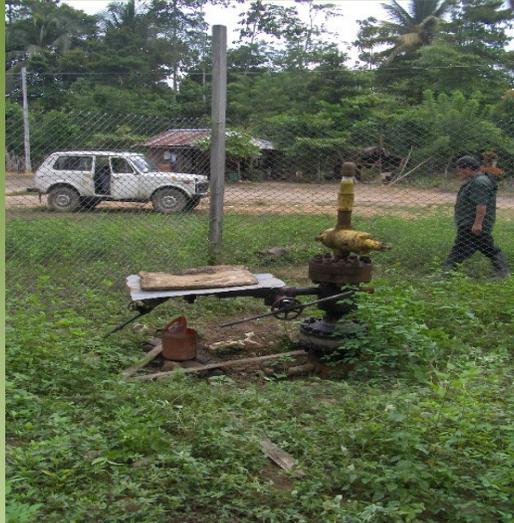
COLORADO 48

- El pozo se localiza en área urbana de Yarima (barrio Gaitán), el lote donde esta el pozo presenta maleza y una zona con árboles al costado este del pozo.

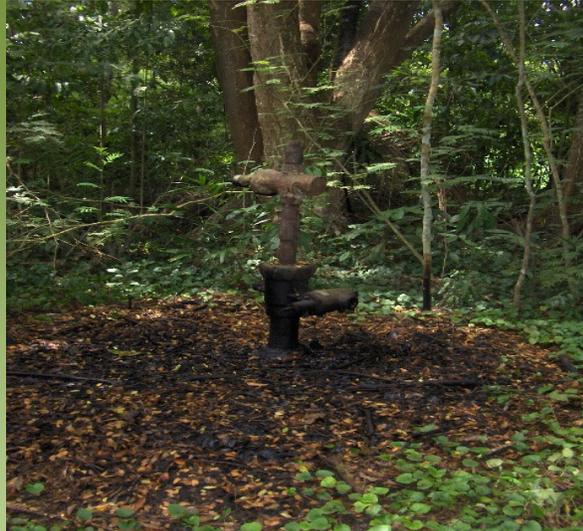
COLORADO 54

- El área del pozo presenta suelos fangosos y rastrojo alto.
- Se observa mancha de crudo alrededor del pozo, área afectada aprox. 2 m².

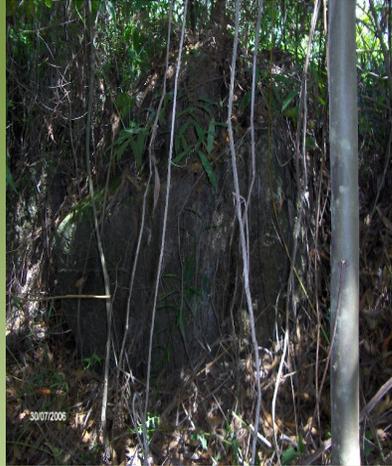
COLORADO 61

- El cabezal no se ve claramente, debido a que esta en medio de cultivos de palma, y cubierto por rastrojos altos.

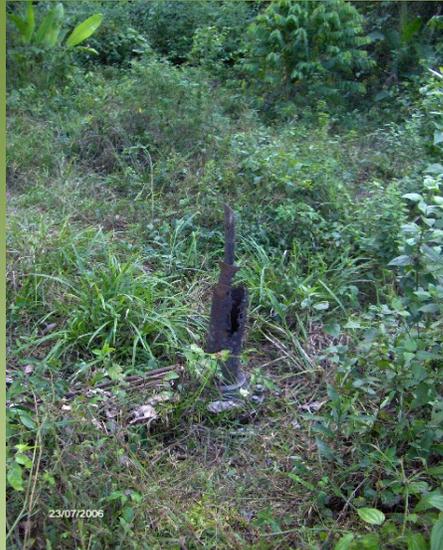
COLORADO 68

- El cabezal del pozo se encuentra en medio de potreros en rastrojados y enmalezados.

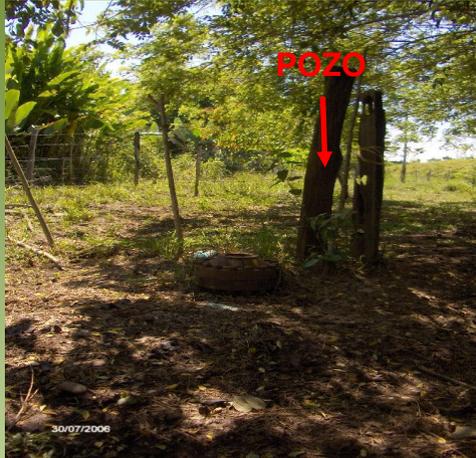
COLORADO 71

- El cabezal del pozo se encuentra en medio de potreros y cultivos de maíz.

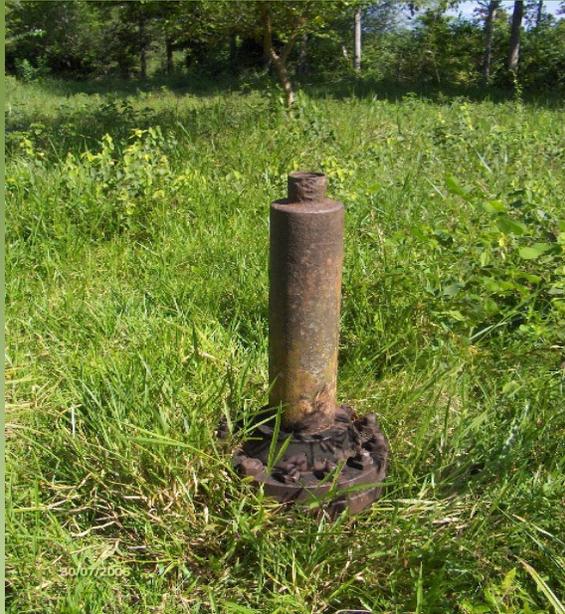
COLORADO 72

- El cabezal del pozo se encuentra en medio de un potrero enmalezado y con sectores de rastrojo.

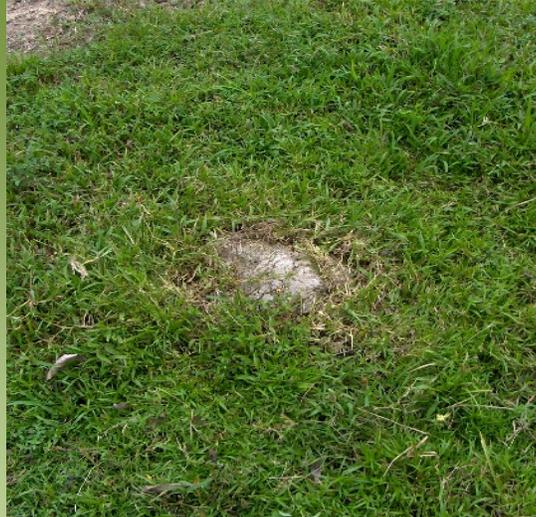
COLORADO 77

- El cabezal del pozo se encuentra en medio de un Potrero con pasto monte y árboles de moncoro en las inmediaciones.

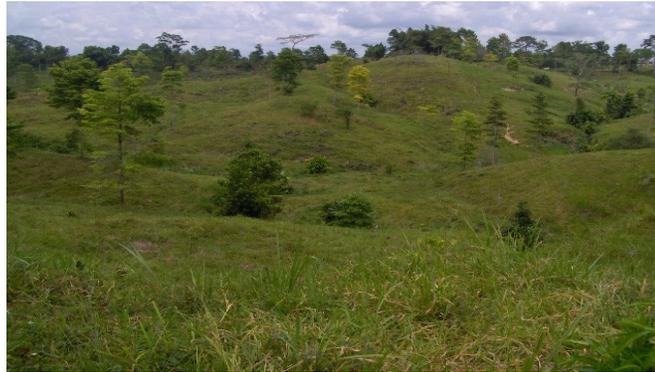
No se encuentra la plataforma del pozo, el área donde por coordenadas se localiza el pozo son laderas (potreros) empastadas. A continuación se muestra una foto del área donde se debería ubicar el pozo.

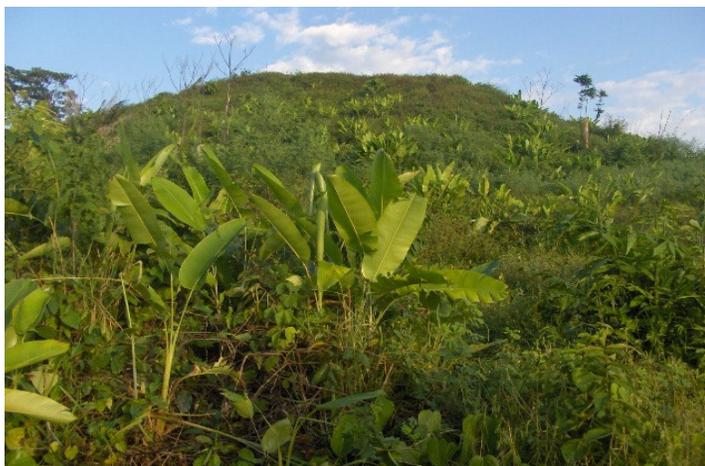
No se encuentra la plataforma del pozo, el área donde por coordenadas se localiza el pozo es una ladera cubierta por rastrojo bajo y plantas de platanillo, a continuación se muestra una foto del área donde se debería ubicar el pozo.

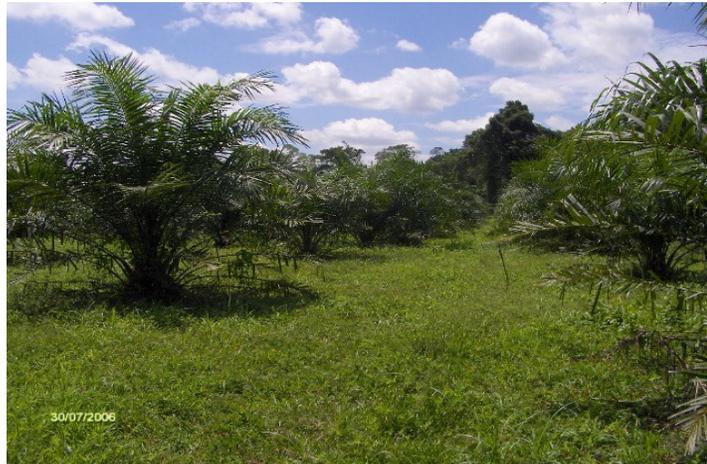
El área donde se encontraba el pozo es en la actualidad un cultivo de palma, no hay evidencias de la existencia del pozo, a continuación se muestra una foto del área donde se debería ubicar el pozo.
