**SUPERVISION DE OBRAS CIVILES Y ASESORIA TÉCNICA A LA
COMUNIDAD GUANENTINA**

ROBINSON TRIANA ARDILA

**UNIVERSIDAD INDUSTRIAL DE SANTANDER
ESCUELA DE INGENIERÍA CIVIL
BUCARAMANGA**

2006

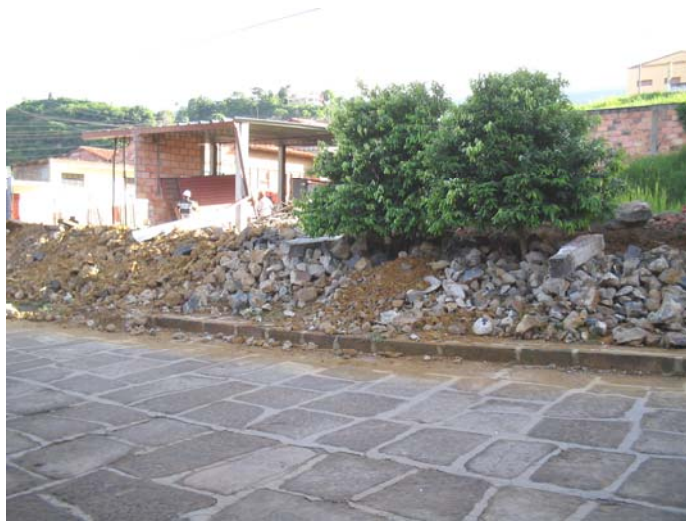
Fotografía 31. Estado antes de retirar escombros.

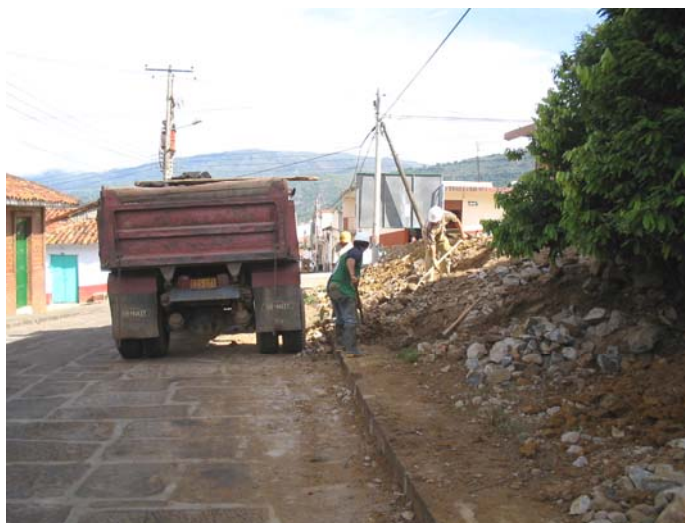
Fotografía 32. Cargue de una volqueta de siete metros cúbicos.

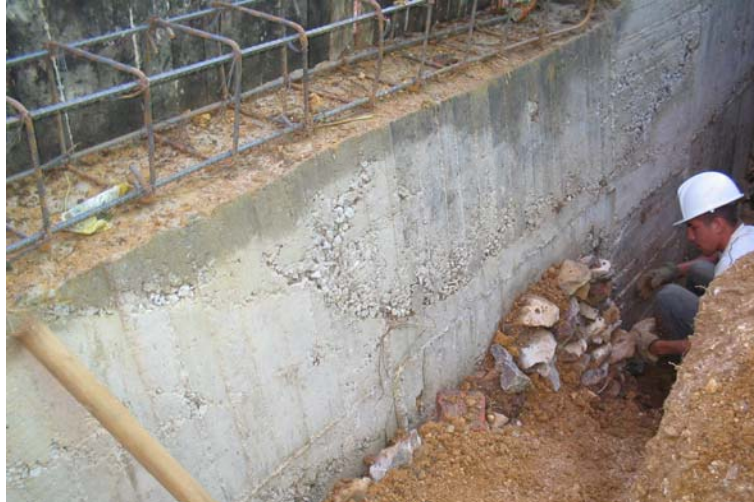
Fotografía 33. Colocación de piedra para filtro y relleno en material seleccionado compactado con pisón manual.

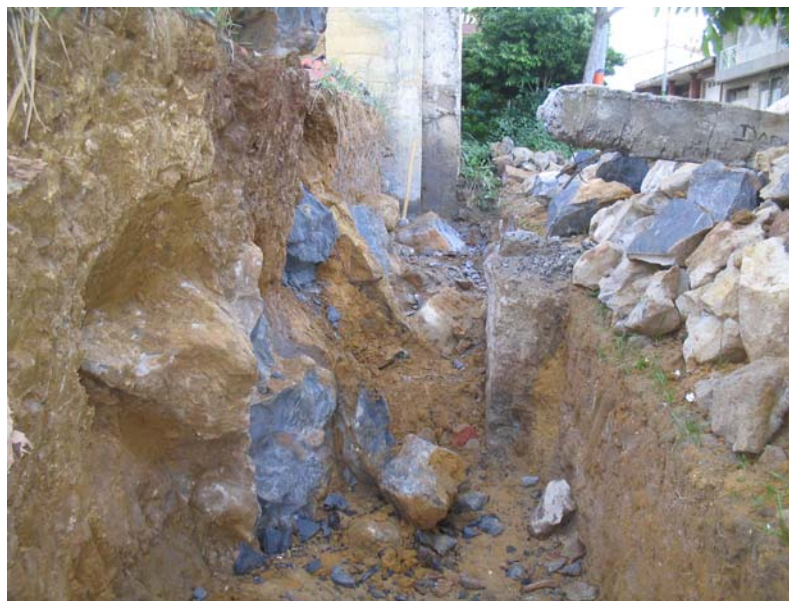
DEMOLICION COLUMNA CONCRETO: Estas columnas de sección 25 x 35 centímetros que quedaron totalmente al descubierto al excavar para las zapatas del muro en la carrera sexta; fueron derribadas en un día por un obrero quien con una porra removi6 el concreto de pata para descubrir el refuerzo, cortarlo con segueta y después amarrar una soga a la punta y poderlas derribar. También se derrumb6 una columna que sostenía la cubierta del parqueadero y se reemplaz6 con un paral provisional; en total 0.91 M3 de concreto reforzado fueron demolidos.

Fotografía 34. Columnas de concreto reforzado demolidas por la carrera.

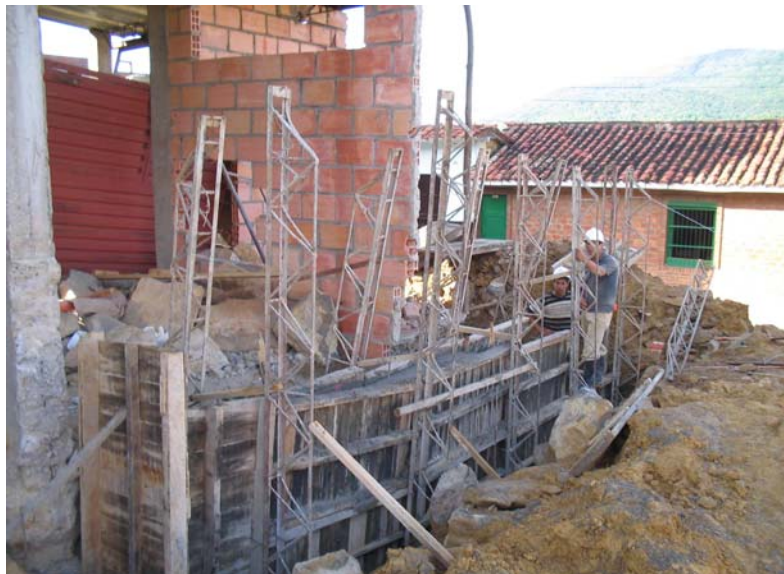
Fotografía 35. Tramo de muro por el parqueadero.

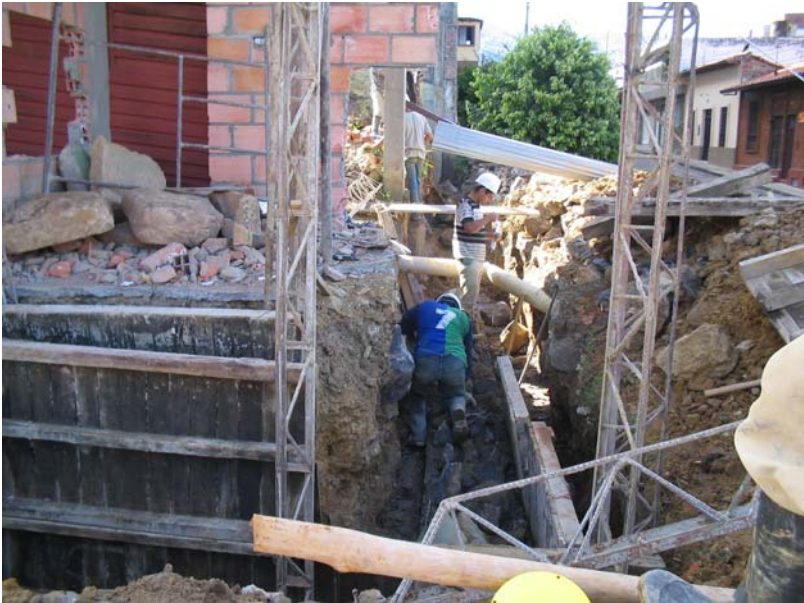
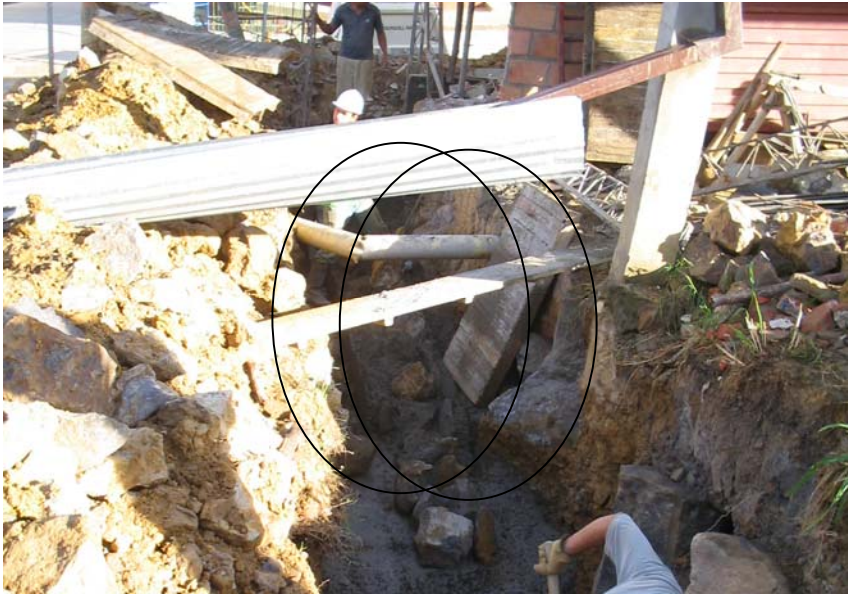
Fotografía 36. Armada de formaleta y fundida de zapata por la carrera.

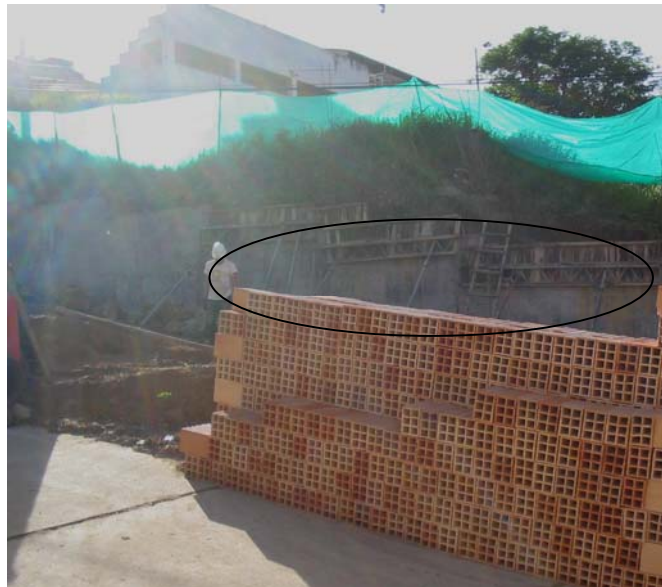
Fotografía 38. Armada de formaleta para fundir la viga cimentación.

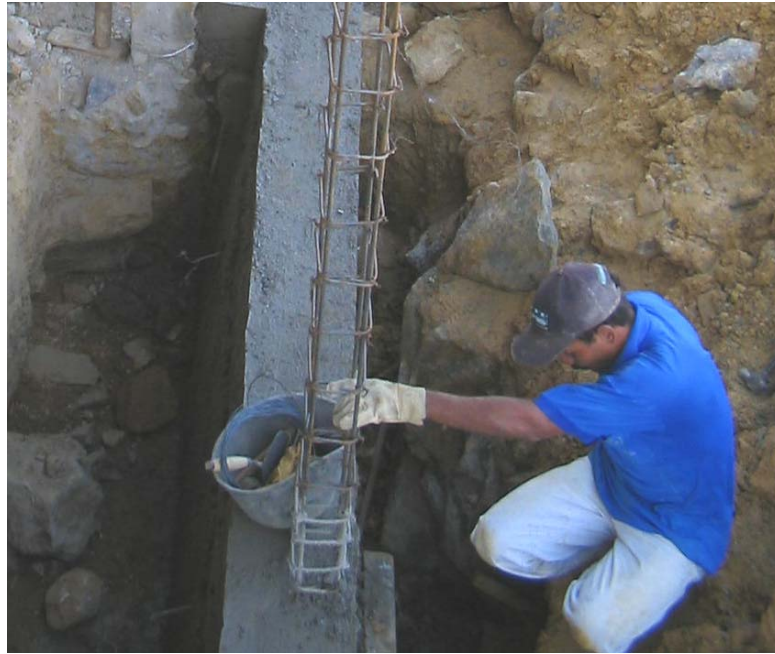
Fotografía 39 Refuerzo de la columneta que sobresale sobre la viga y muro de contención ya fundidos.

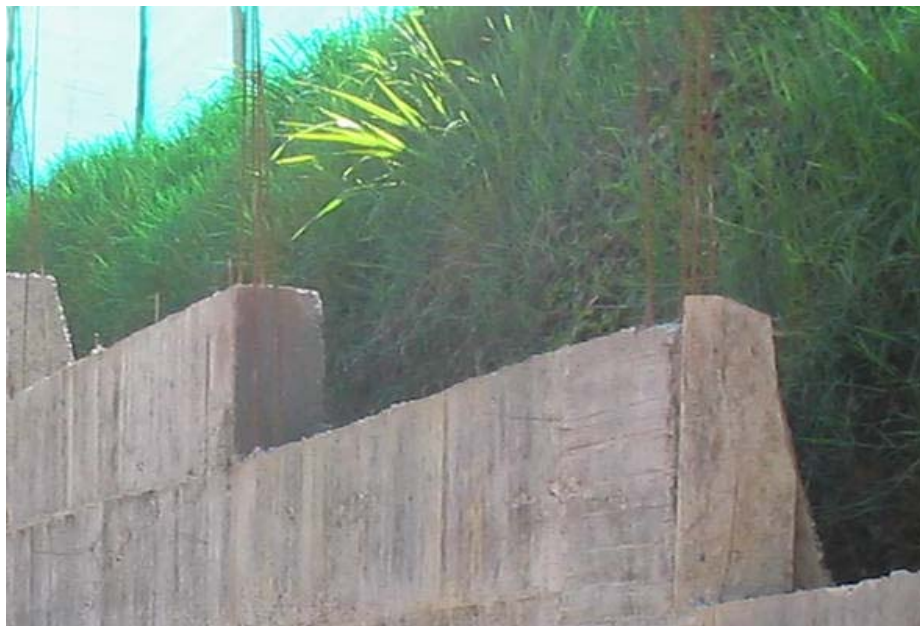
Fotografía 40. Refuerzo longitudinal de la columneta. anclado al muro de contención.

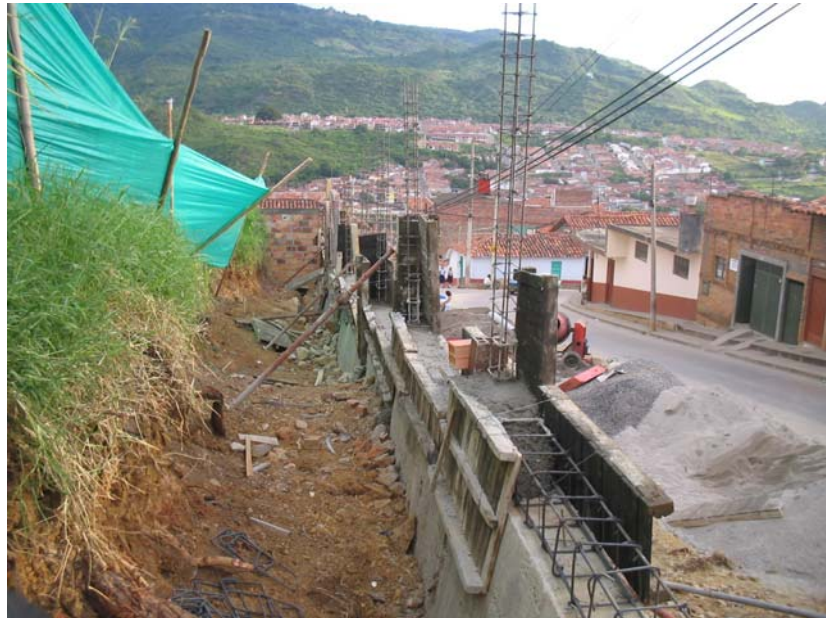
Fotografía 41. Refuerzo longitudinal y transversal para la viga cimentación y columneta fundidos a la par.

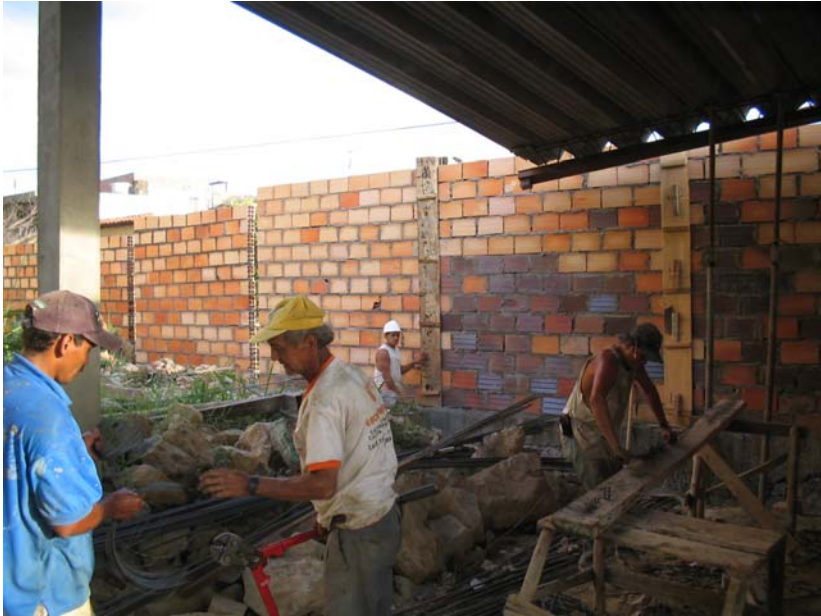
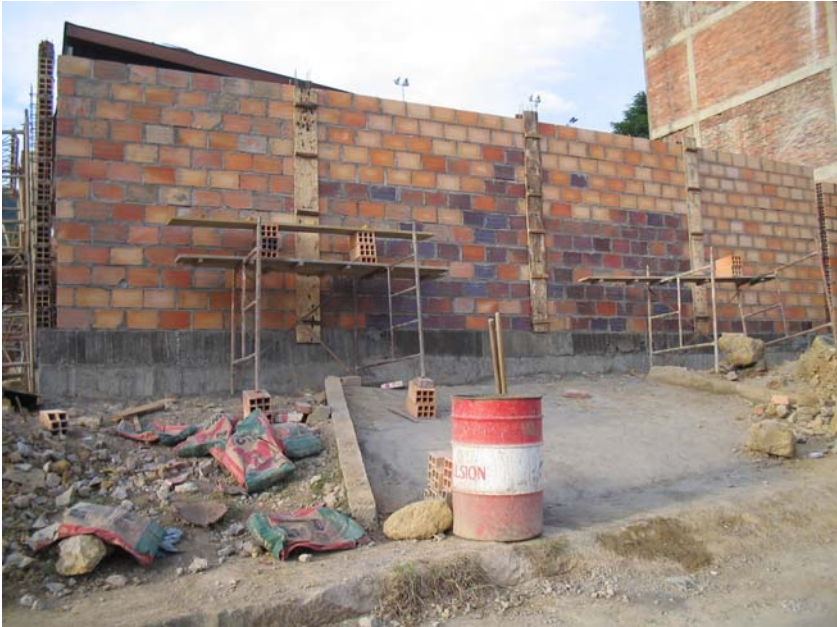
Fotografía 42. Armada de refuerzo y colocación de formaleta para posterior fundida.

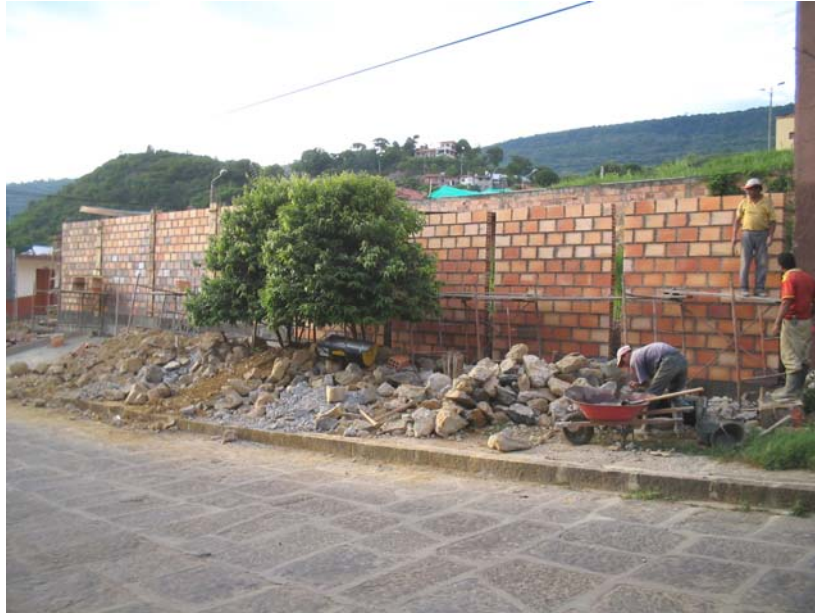
Fotografía 45. Terminación de mampostería por la carrera 6ta.

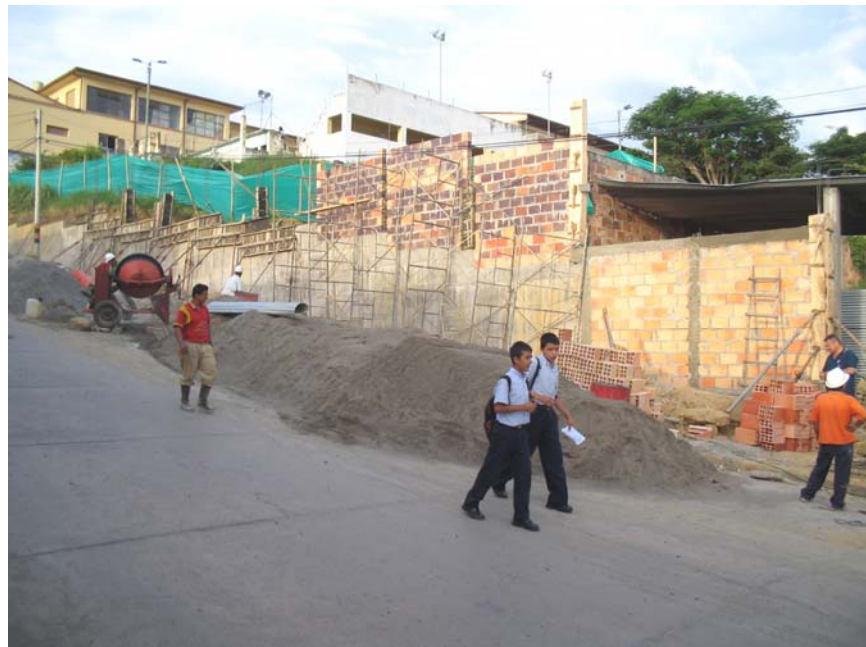
Fotografía 46. Levantamiento de mampostería por la calle 13.

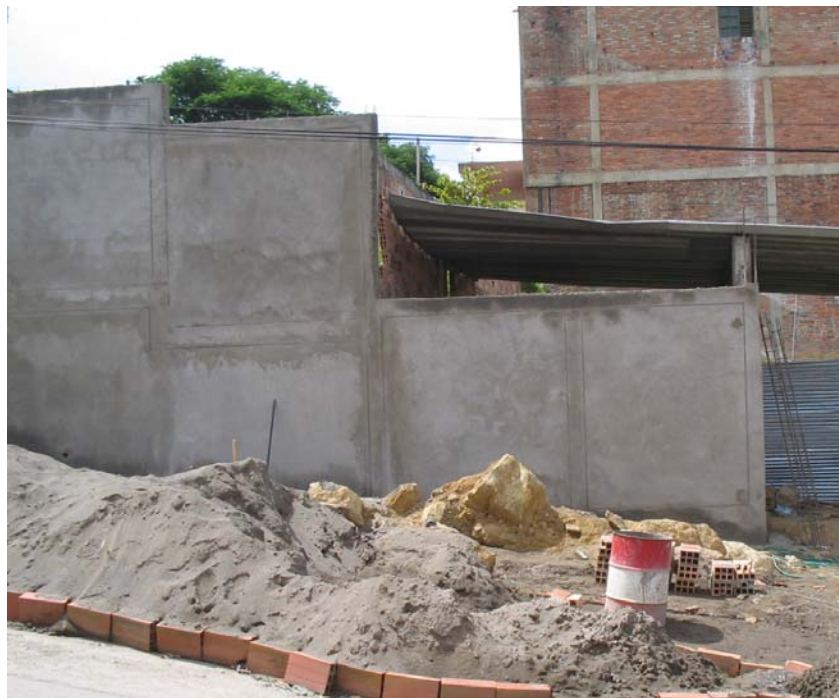
MAMPOSTERÍA: 4 obreros levantaron 65.48 M2 hasta la parte mas alta del muro por la calle 13, solo el modulo 9 no se completó con el fin de permitir el paso de personal y materiales al otro lado, esta actividad duró 2 días.

Fotografía 51. Últimos módulos de mampostería por la calle trece.

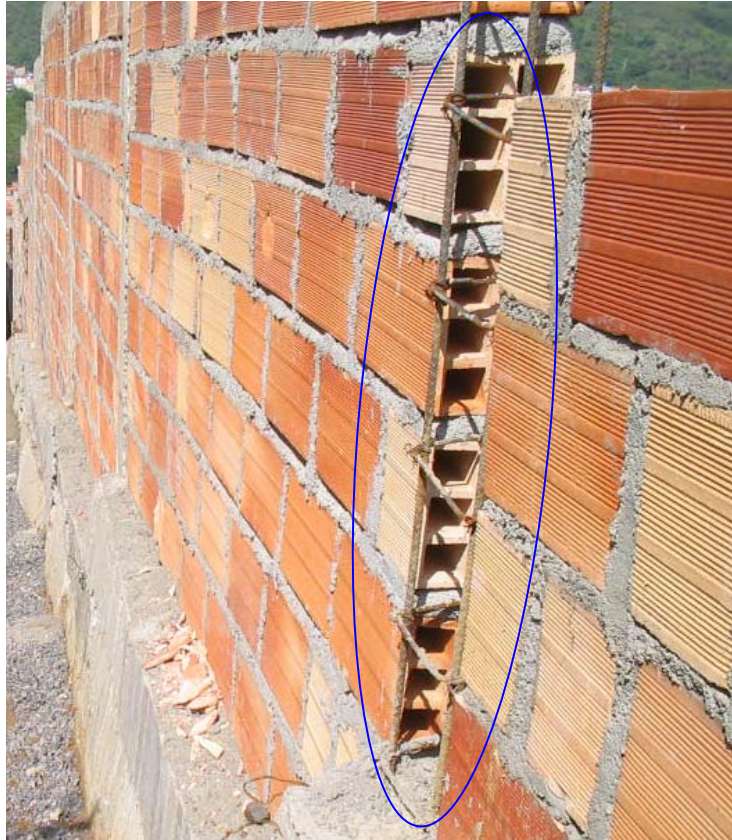
FUNDICIÓN COLUMNETA: Con la mampostería terminada, se armó la formaleta y se fundió con mayor grado de dificultad por la altura, ese elemento estructural con las especificaciones técnicas mencionadas. Fueron 6 columnetas de 2,60 metros y una de 2 metros para un total de 17,60 ML fundidos por 3 obreros en 2 días.

Fotografía 52. Refuerzo de la columneta de confinamiento a fundirse de los tramos finales del muro.

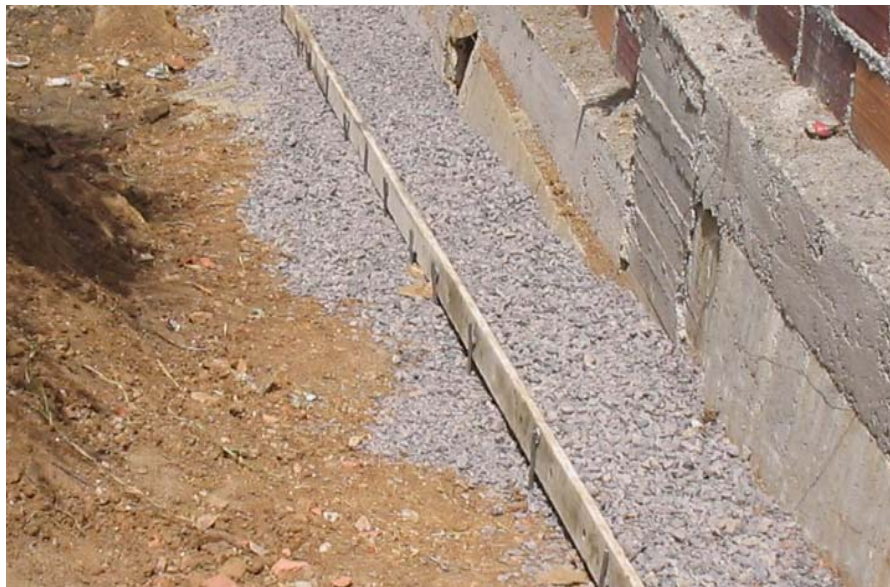
Fotografía 56. Fundición de la canaleta en un solo tramo.

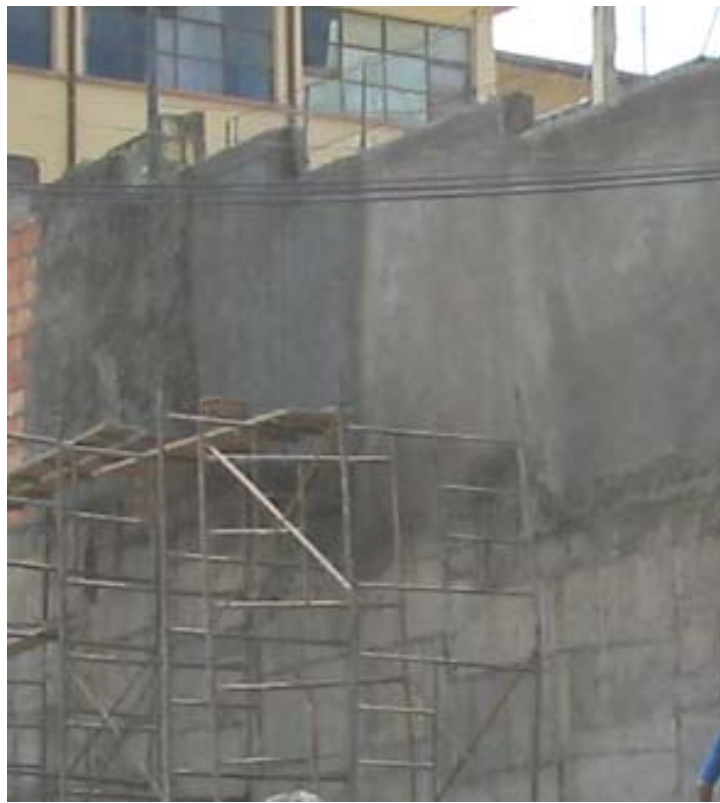
Fotografía 57. Friso del muro de cerramiento por la pare alta de la calle 13, en los últimos tramos de muro.

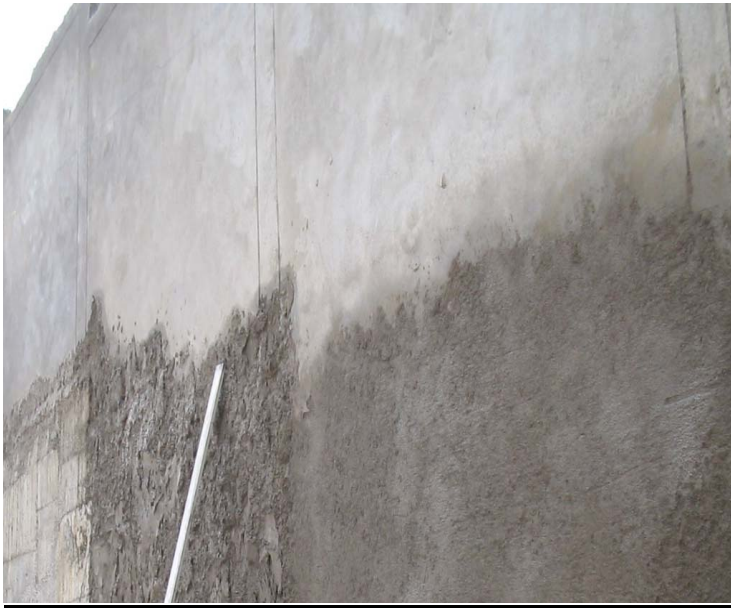
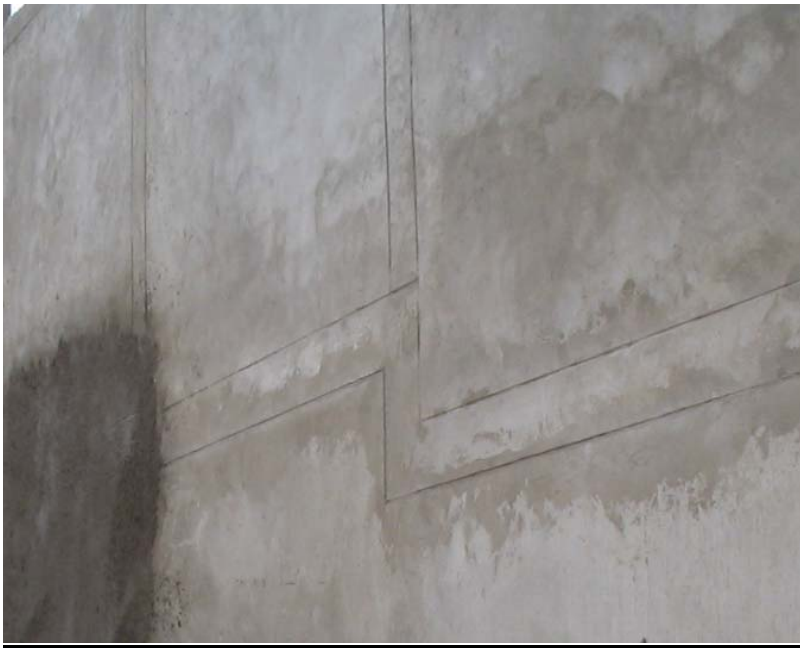
Fotografía 58. Friso y dilataciones del muro de contención y mampostería del tramo largo fina de la calle.

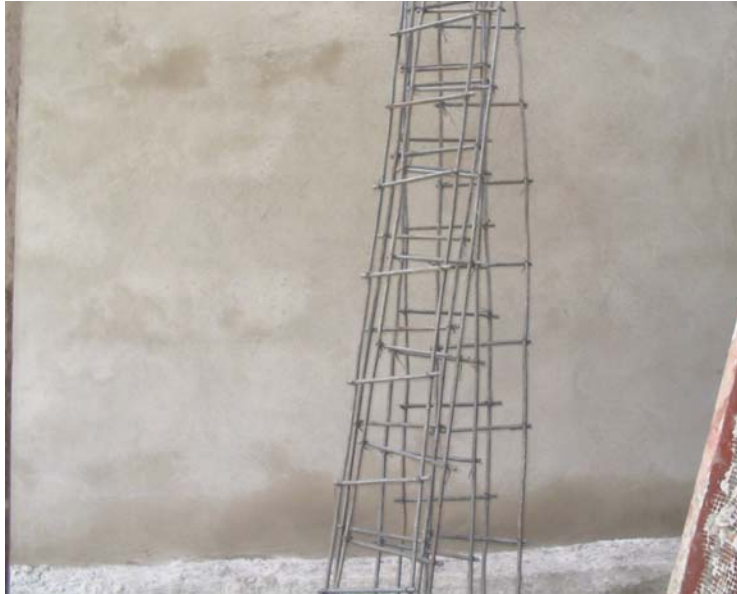
Fotografía 59. Dos barras longitudinales de 3/8" y barras de 1/4" cada 20 centímetros.

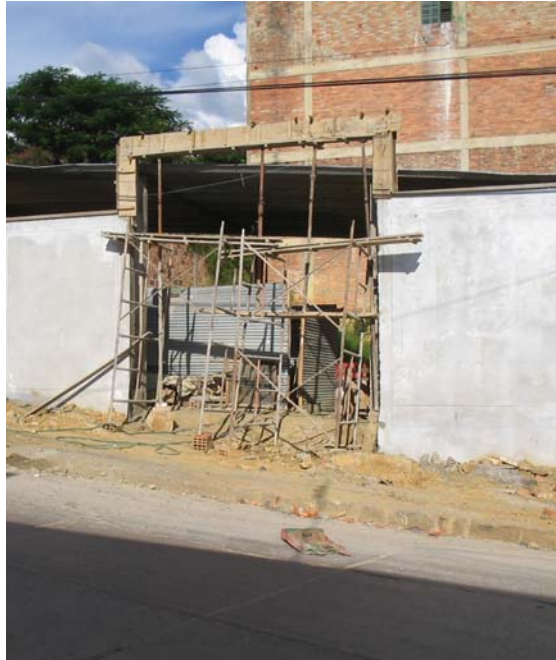
Fotografía 63. Formaleta armada lista para fundir.

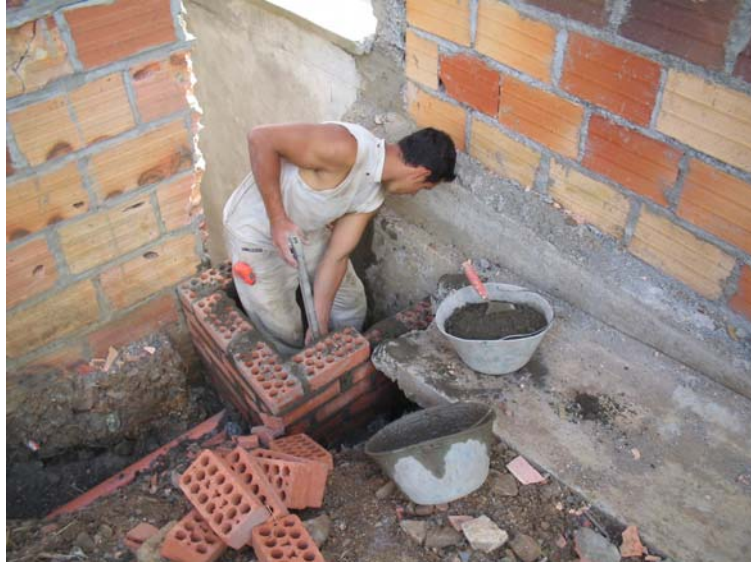
Fotografía 67. Caja de inspección que recoge las aguas de la calle trece.

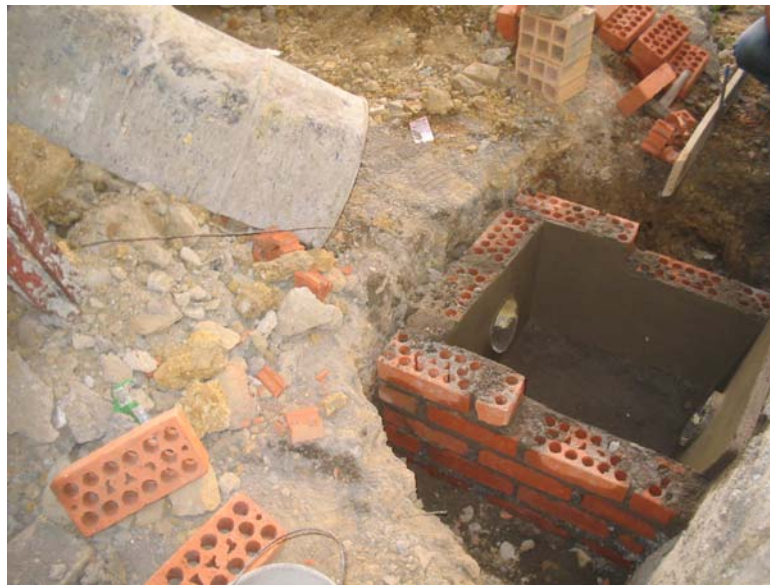
Fotografía 68. Caja de inspección que recoge aguas de la calle y del colegio.

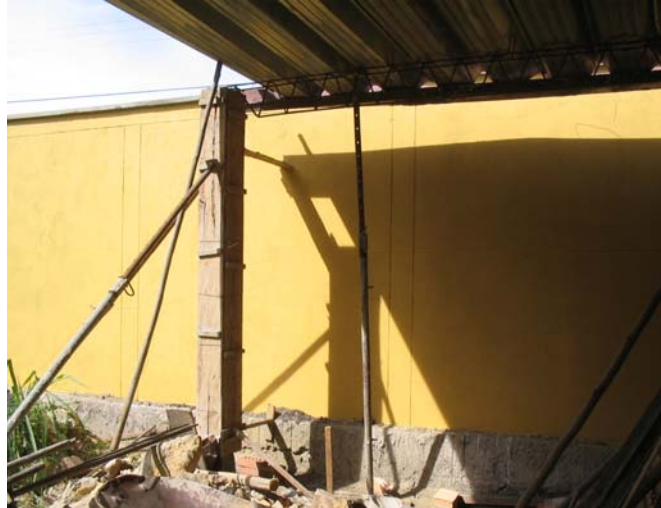
FUNDICION COLUMNETA SOPORTE: Dentro del parqueadero fue necesario hacer un pilote pequeño en concreto ciclópeo de arista 40 centímetros, para

Fotografía 69. Columneta fundida.

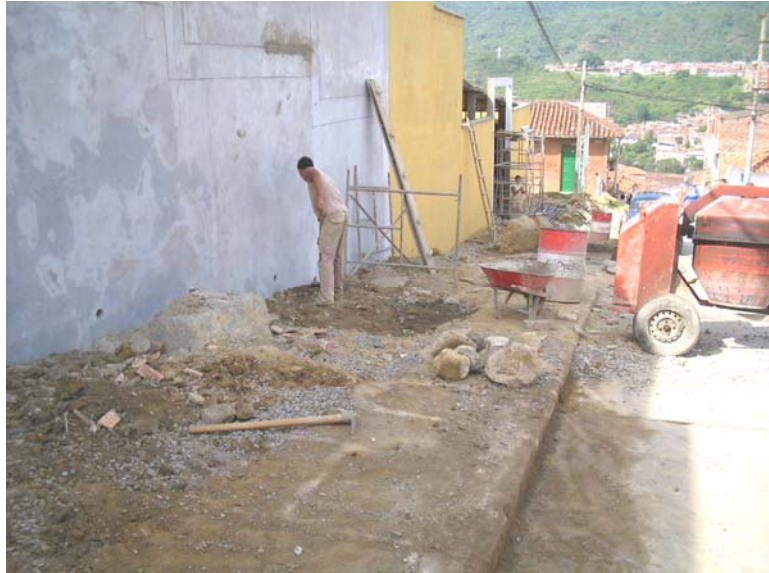
Fotografía 72. Emparejamiento del terreno.

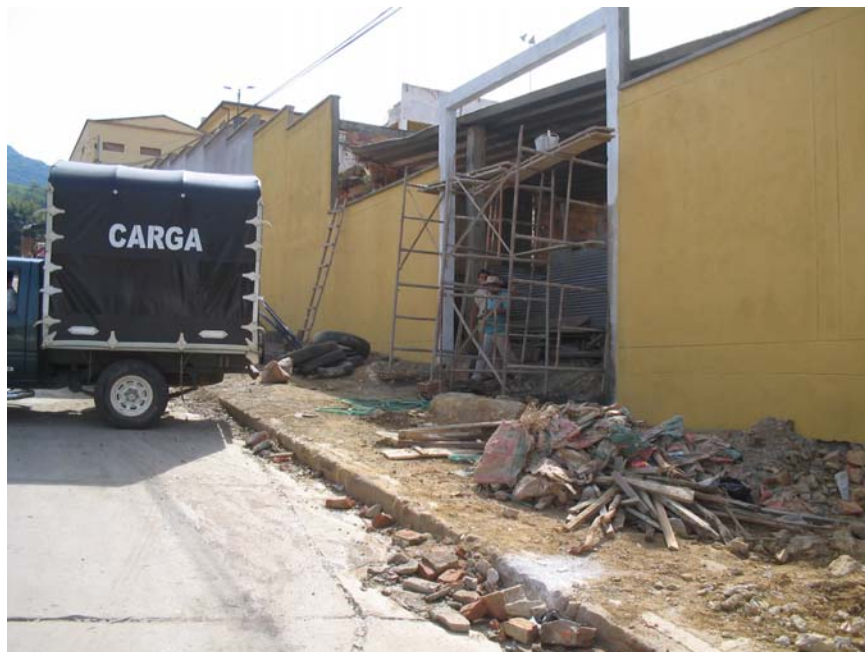
Fotografía 73. Retiro de equipo y material usado.

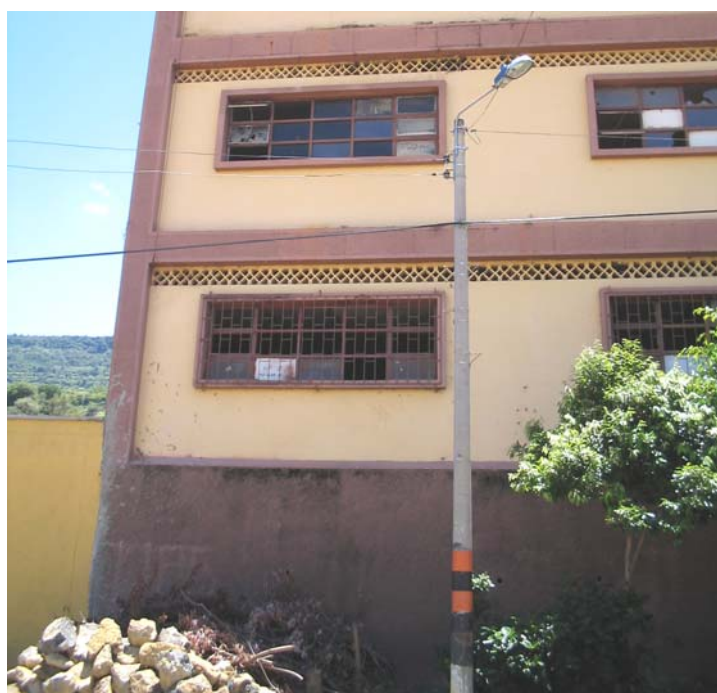
Fotografía 74. Fachada del Colegio Guanentá.

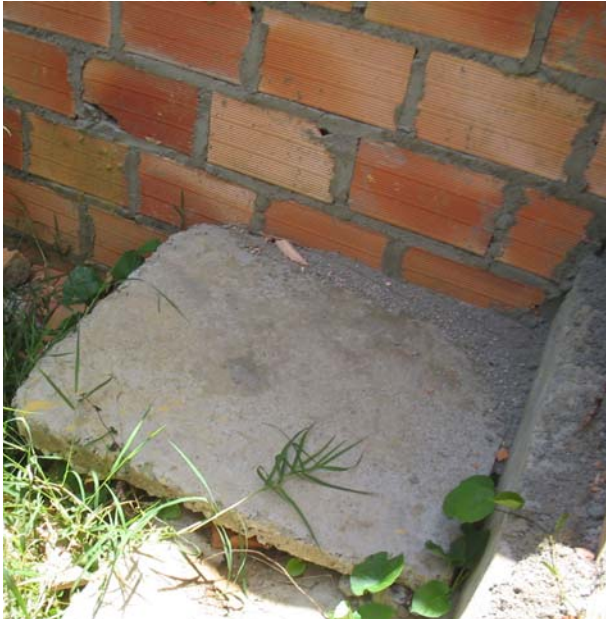
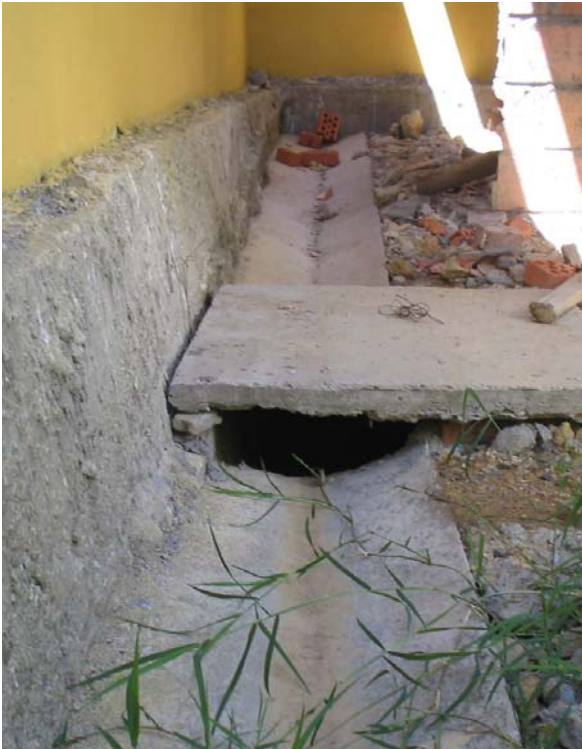
DESAGÜE AGUAS LLUVIAS: En 1 día dos obreros hicieron los últimos retoques de concreto, al construir dos tapas en concreto reforzado de 90*90 centímetros y una de 70*80 ambas de espesor 10 centímetros para evitar la caída de objetos en las cajas de inspección que producen tapones en la tubería.

Fotografía 75. Tapas por la calle y carrera.

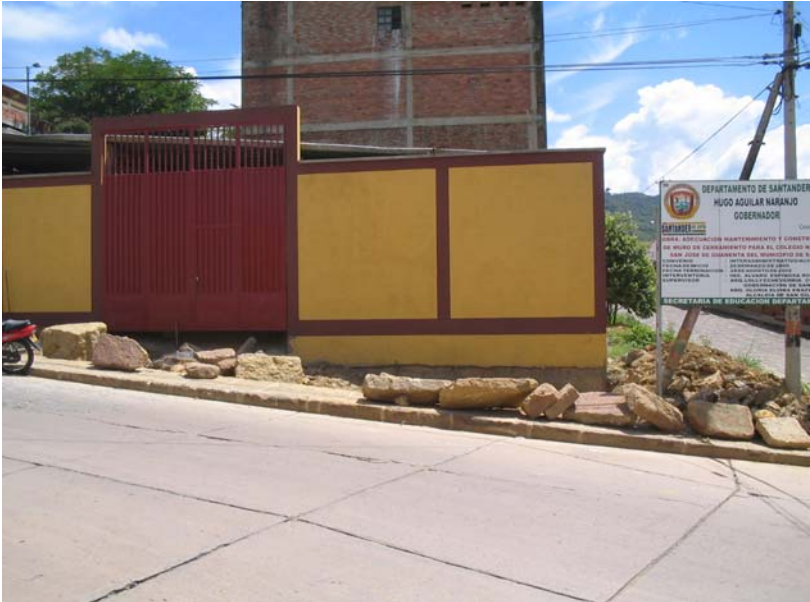
Fotografía 78. Pintura final de muro por la calle 13.
