**EVALUACIÓN DE LA VULNERABILIDAD ESTRUCTURAL DE PUENTES
METÁLICOS EXISTENTES. CASO DE ESTUDIO:. PUENTES ANTIGUA VÍA
FÉRREA CAFÉ MADRID-SABANA DE TORRES. SECTOR BOCAS – PALMAS.**

**UNIVERSIDAD INDUSTRIAL DE SANTANDER
FACULTAD DE INGENIERIAS FISICO-MECANICAS
ESCUELA DE INGENIERIA CIVIL
BUCARAMANGA
2013**

**Trabajo de Grado para optar al título de
Ingeniero Civil**

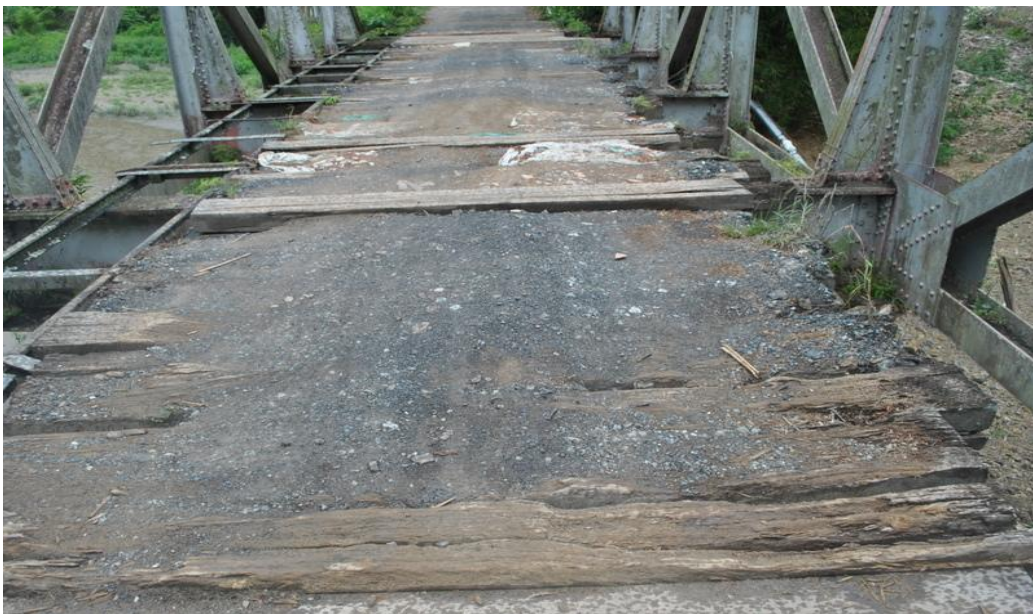
1.1.4.1. Superficie y equipamientos: En cuanto al tipo de superficie se clasifica de acuerdo con el manual de inspección de puentes y pontones del INVIAS con el código *00* correspondiente a *otro tipo de superficie*, ya que debido a la condición inicial de uso de este puente como puente ferroviario nunca conto con un tablero como tal, sino que la población que actualmente hace uso de este puente adaptó “provisionalmente” tablonas apoyados en los elementos longitudinales del puente y una capa de material heterogéneo probablemente extraído de los alrededores con el fin de poder transitar por esta vía. (ver figura 9)

Actualmente el puente no cuenta con los elementos mínimos con los cuales debe contar un puente que es transitado por los habitantes de esta región como lo son un tablero como tal construido y diseñado técnicamente que tenga una superficie de rodadura cómoda, drenajes, andenes con sus respectivas barandas de protección, iluminación y señalización.

Figura 9. Tablonas que hacen la vez de tablero. Fuente (Autores). Enero 2013

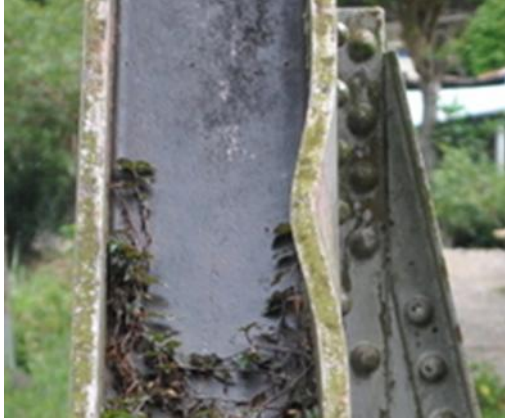
Elemento 9-8	Se quitó el aleta izq. Superior. Por pandeo local.

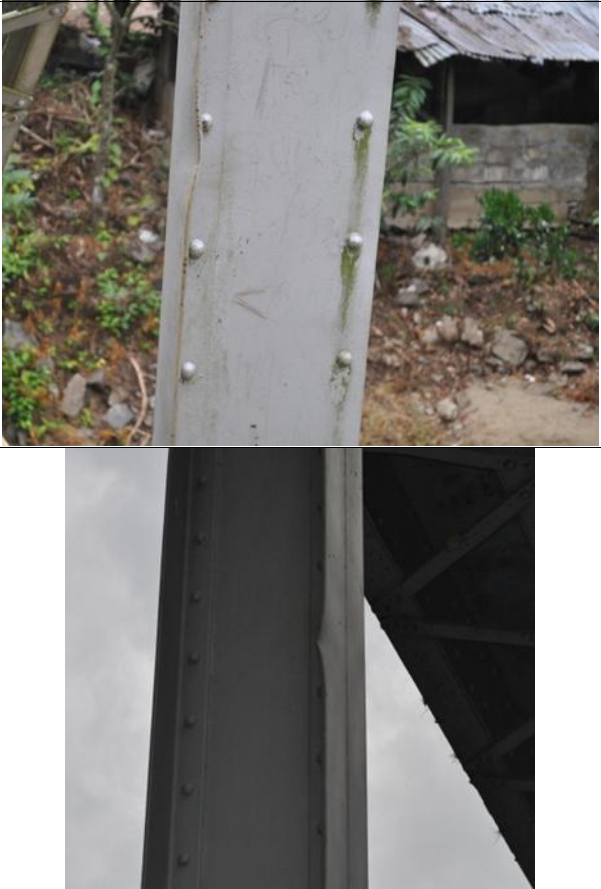
<p>8-15</p>	<p>Se quitó aleta derecha posterior.</p>

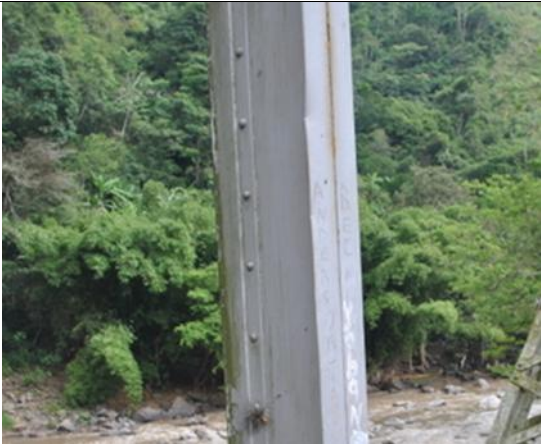
5-21	Se quitó aleta izquierda frontal.

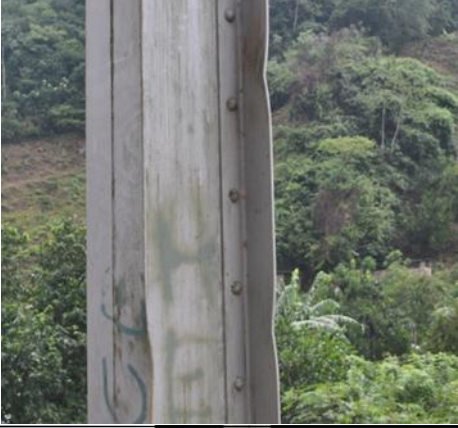
5'-21'	Se quitó aleta derecha e izquierda frontal.

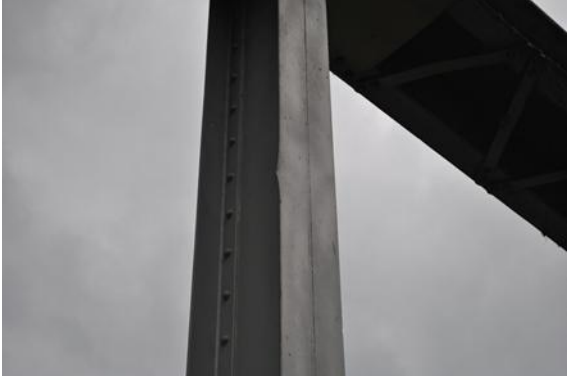
4-23	Se quitó aleta Izquierda frontal.

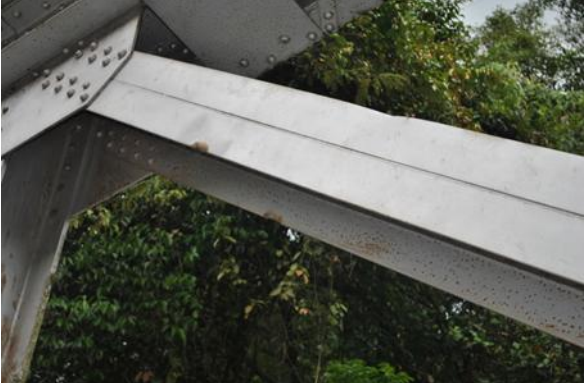
<p>7'-30'</p>	<p>Se quitó aleta izquierda superior.</p>

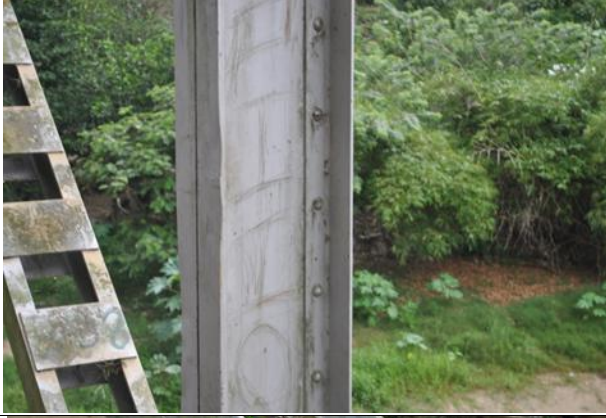
<p>7-17</p>	<p>Se quitó aleta derecha frontal.</p>

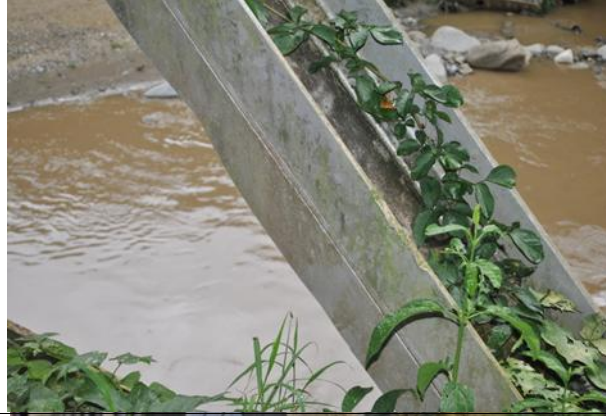
<p>31-15</p>	<p>Se quietó aleta derecha inferior.</p>

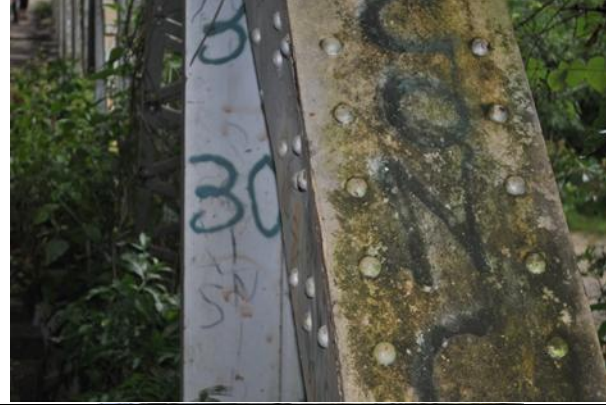
<p>10-11</p>	<p>Se quitó placa derecha inferior.</p>
