**INTERVENTORÍA PARA LOS PROYECTOS DE CONSTRUCCIÓN DE
VIVIENDA DE INTERÉS SOCIAL EN ALTURAS “MIRADORES DEL LIMONAR”
Y “ALTOS DEL CAMPESTRE” POR PARTE DE LA UNIÓN TEMPORAL
LIMONAR CAMPESTRE**

2010

**Trabajo de Grado para Optar al Título de
Ingeniero Civil**

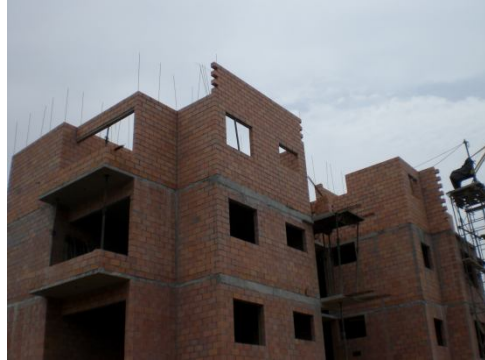
Figura 16. Error en quinto piso Torre 2 Norte.

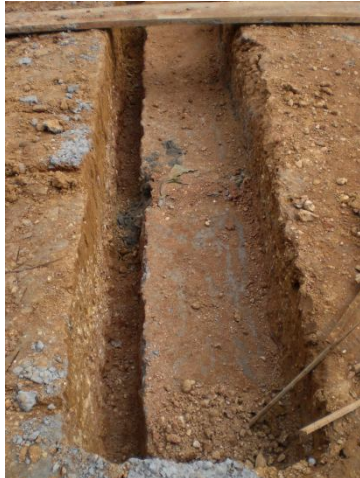
Figura 23. Cimentación mal localizada.

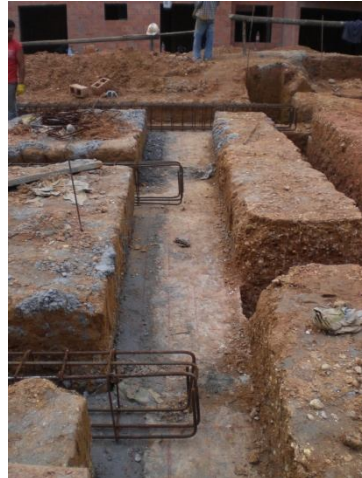
Figura 24. Cimentación corregida.

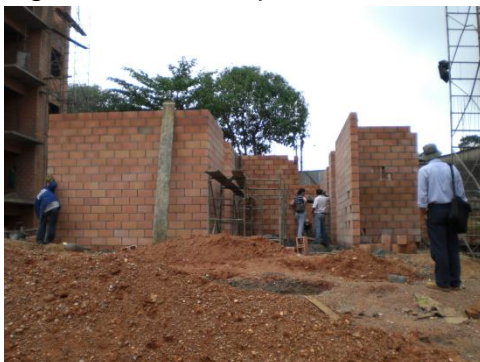
Figura 49. Primer piso Torre 1 Norte.

- Se le prohibió al constructor la utilización de los bloques estructurales manchados, los cuales recibió en la entrega del último lote hecha por su proveedor y se ordeno el cambio de aquellos que ya habían sido colocados en los muros del primer piso de la Torre 1 Norte del proyecto Miradores del Limonar (ver figura 46).

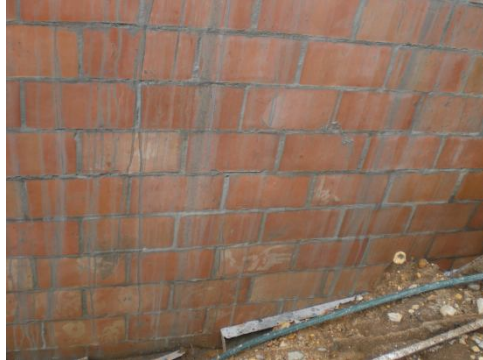
Figura 88. Bloques por reponer.

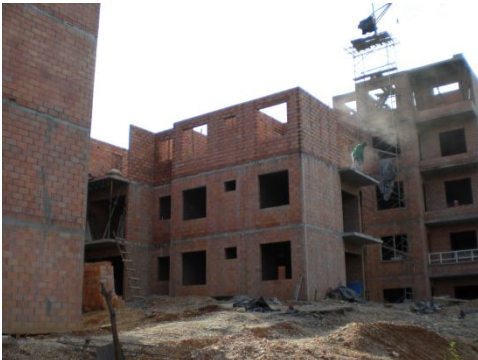
Figura 89. Piso 3 Torre 1 Norte.

- La interventoría dictó recomendaciones al constructor, a través de un oficio, para mantener la obra debiente aseada, tanto por fuera como por dentro de las edificaciones, ya que se encuentran apartamentos con grandes depósitos de agua (ver figura 89) y grandes cantidades de escombros por toda la obra.

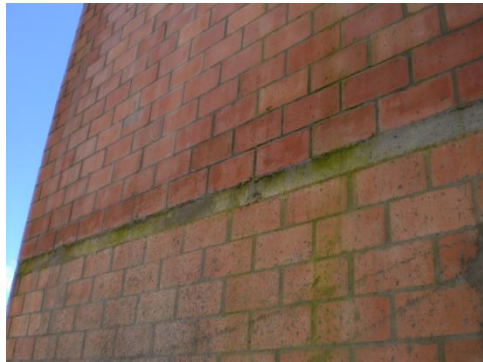
Figura 101. Limpieza fachada Torre C. Figura 102. Manchas verdes en placa.

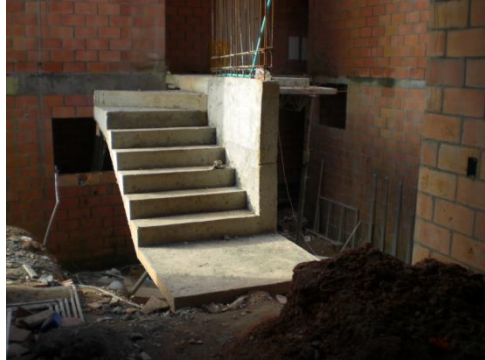
Figura 106. Obra paralizada.

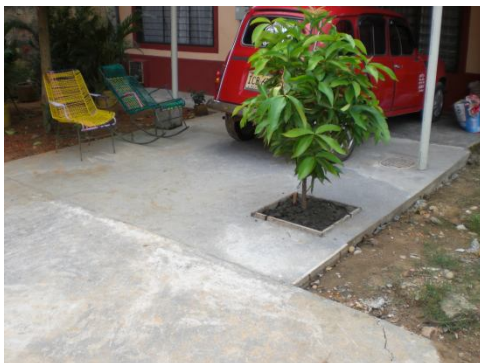
Figura 125. Arreglo casa vecina.

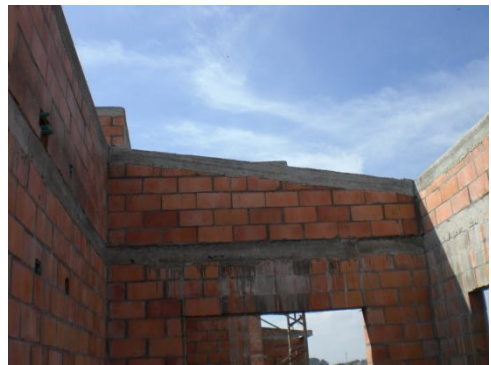
Figura 136. Cuchilla Torre 2 Sur.

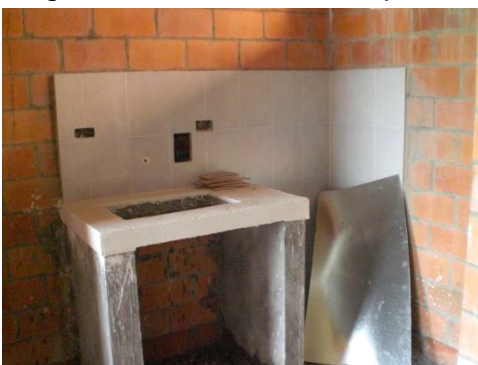
Figura 137. Cocina enchapada.

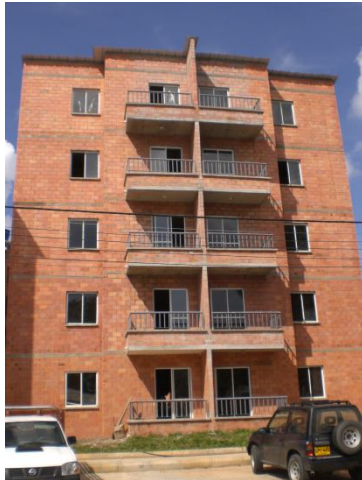
Figura 139. Torre A a la fecha.

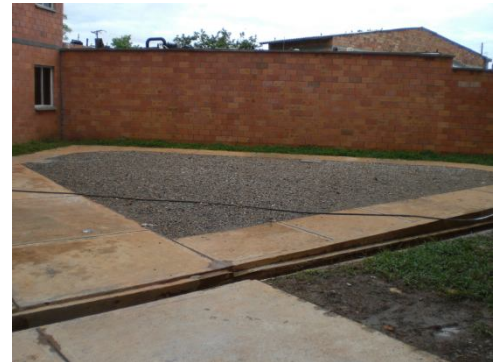
Figura 142. Urbanismo a la fecha.

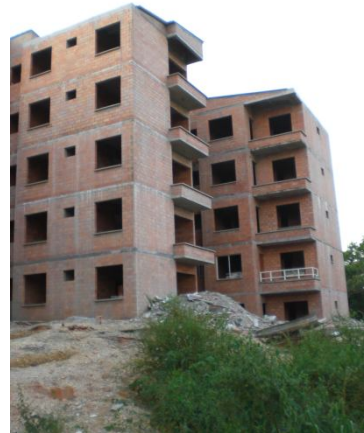
Figura 146. Torres Norte a la fecha.
