**ESTUDIOS DE LOS PROBLEMAS DE INESTABILIDAD DEL BARRIO LOS
COLORADOS UBICADO EN EL PR 03 DEL TRAMO VII SOBRE LA VÍA DE LA
RUTA 45A**

CLAUDIA MARCELA BLANCO SOTO

**UNIVERSIDAD INDUSTRIAL DE SANTANDER
FACULTAD DE INGENIERÍAS FÍSICO MECÁNICAS
ESCUELA DE INGENIERÍA CIVIL
MAESTRIA GEOTECNIA
BUCARAMANGA
2012**

**Trabajo de grado realizado a la modalidad de trabajo de aplicación para optar
el Título de Magíster en Geotecnia**

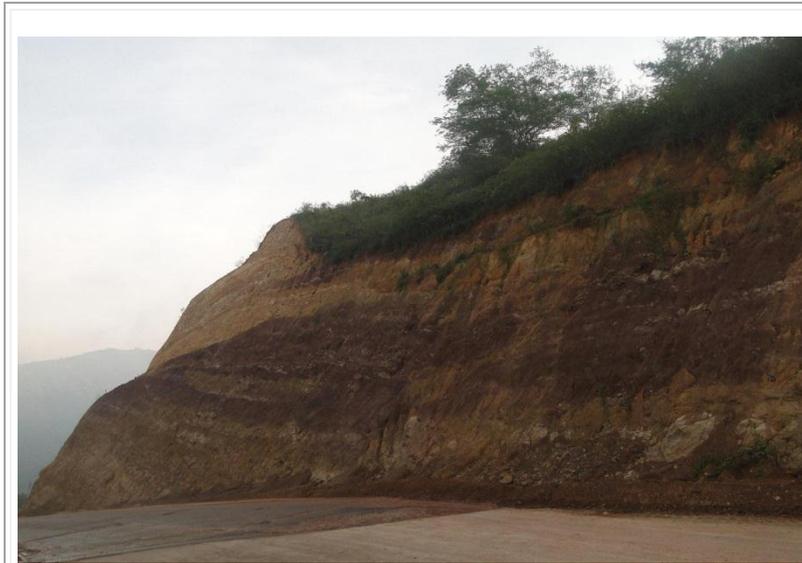
En la zona de estudio, esta unidad está representada por limolitas rojizas y verdes que alternan con areniscas blancas de grano fino en capas medias a delgadas menores a 30 cm con un alto grado de fracturamiento. Fotografía 2 y Fotografía 3

Fotografía 2. Talud de corte sobre la Formación la Floresta al norte de la zona desestabilizada

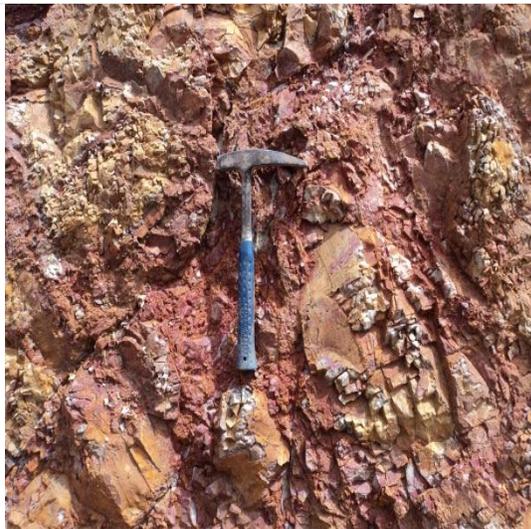
Fotografía 3. Afloramiento de limolitas rojizas y verdes de la Formación Floresta

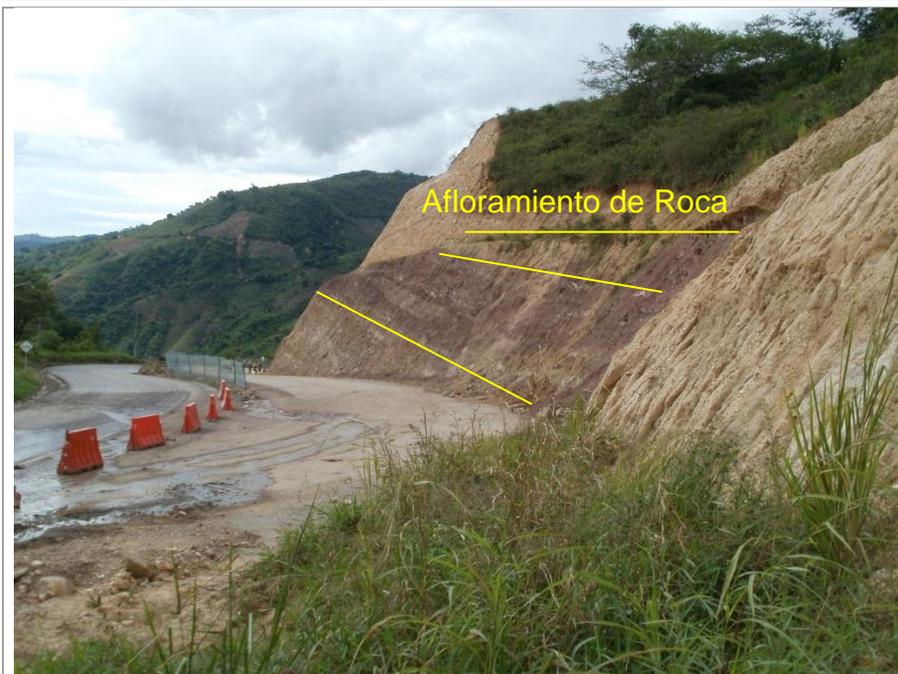
Fotografía 6. Afloramiento Roca de la Formación Floresta

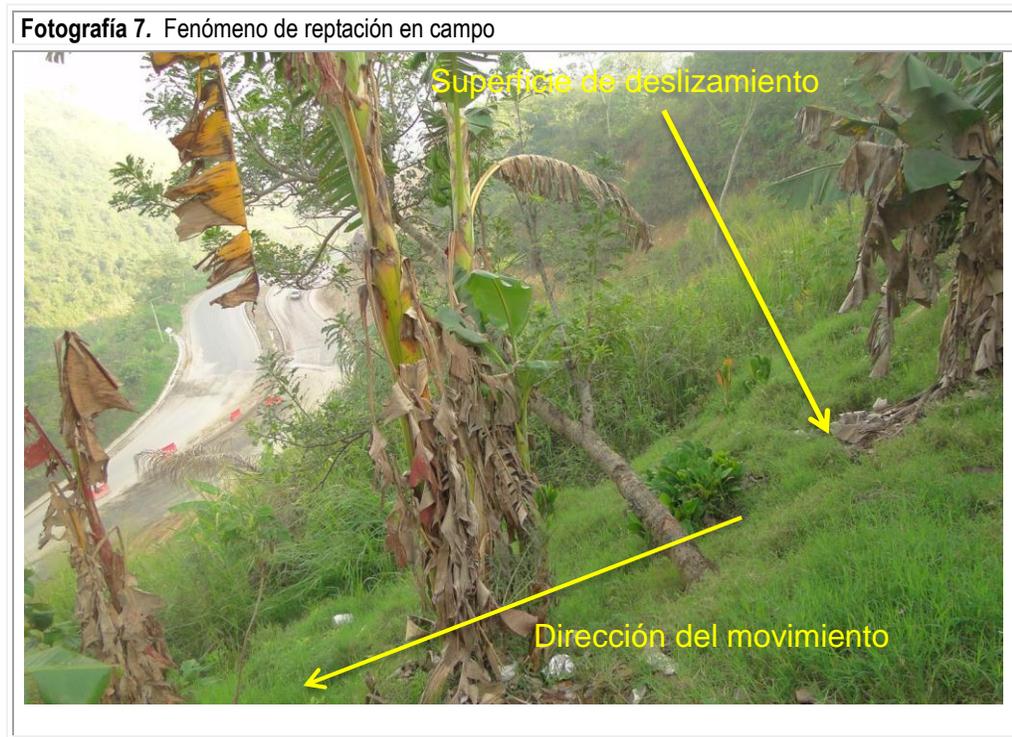
En la visita se inspeccionó el estado actual de las viviendas que se encuentran en la corona del talud y se interactuó con la comunidad sobre las evidencias de los movimientos del talud, si han sido lentos o a raíz de que eventualidades se han presentado.

En la visita se evaluó algunos fenómenos geológicos presentes en el sitio de estudio, se observan un relieve de colinas bajas con pendientes moderadas a suaves, con procesos de meteorización y erosión.

El fenómeno de reptación se evidenció en la no verticalidad de los árboles, en los hundimientos y depresiones encontrados en el talud.

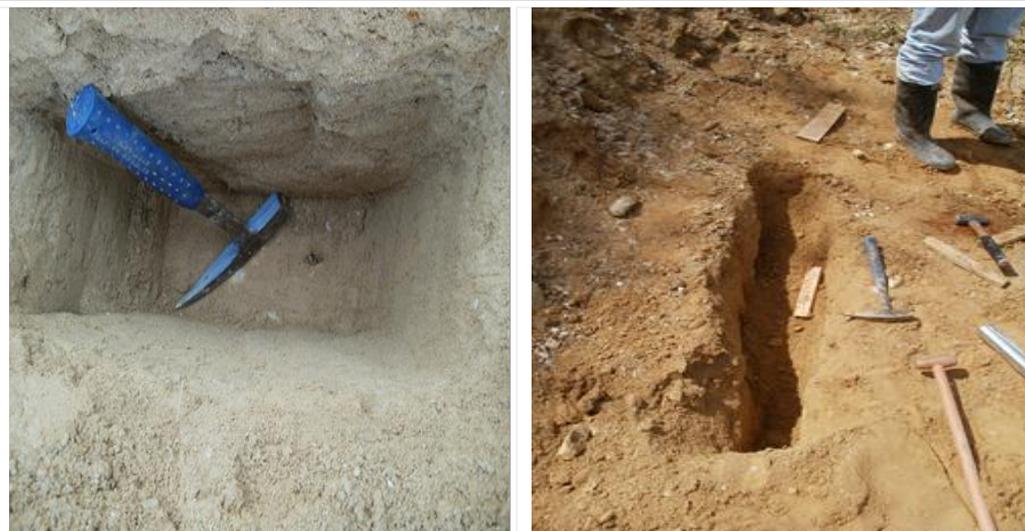
Fotografía 19. y 20. Apique No. 2 En la corona del talud

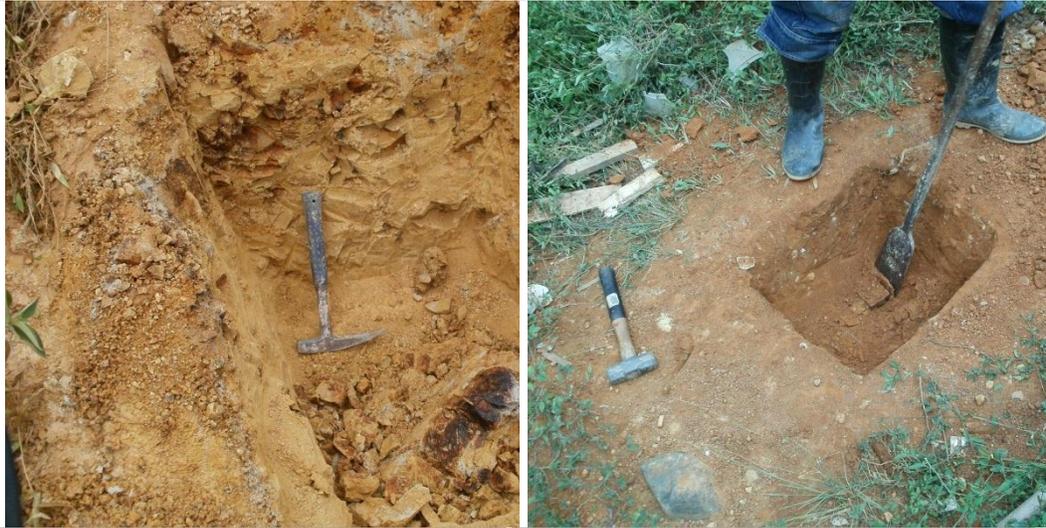
Fotografía 21 Y 22. Apique No. 3 realizado en la corona del talud

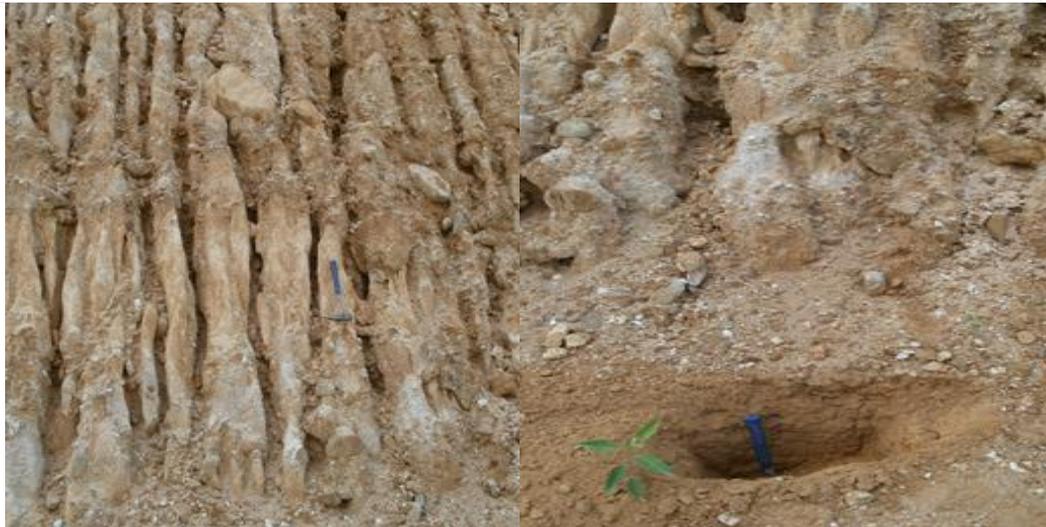
Fotografía 23 Y 24. Apique No. 1 ubicado en el pie del talud.

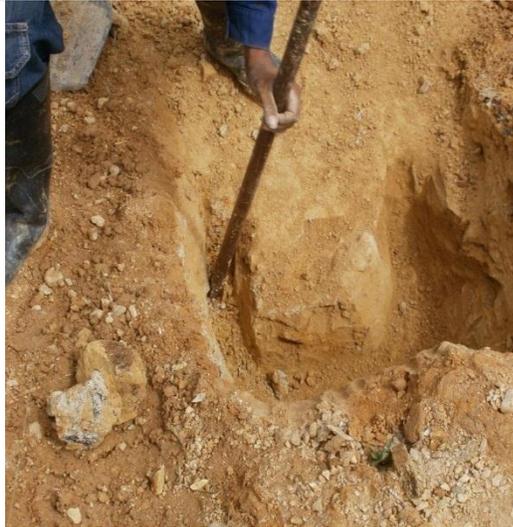
Fotografía 25. Toma de muestras de material rocoso

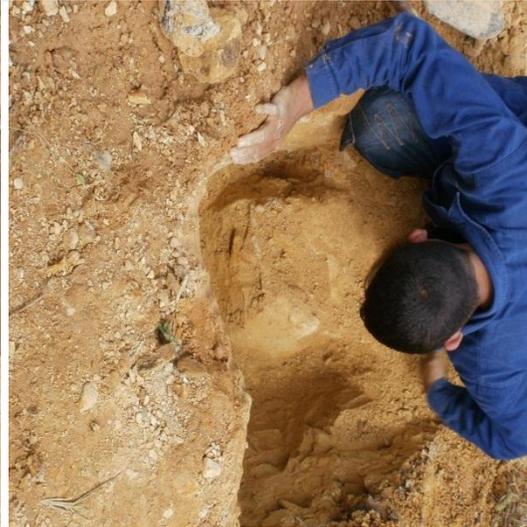
Fotografía 26. Toma de muestras de material rocoso

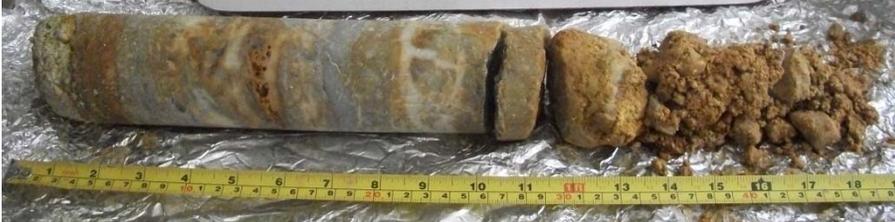
10.25 – 12.25

11.0		Suelo aluvial compuesto por grava arcillosa, color gris claro, muy fracturado, presenta fragmentos liticos. Altamente meteorizado.	12.25	BARRENA de 10,25 a 12,25	BARRENA	8
