Acompañamiento técnico en proyecto de compensación para Ecopetrol y Cenit

Trabajo de grado presentado como requisito para optar al título de Ingeniero Forestal

Universidad Industrial de Santander

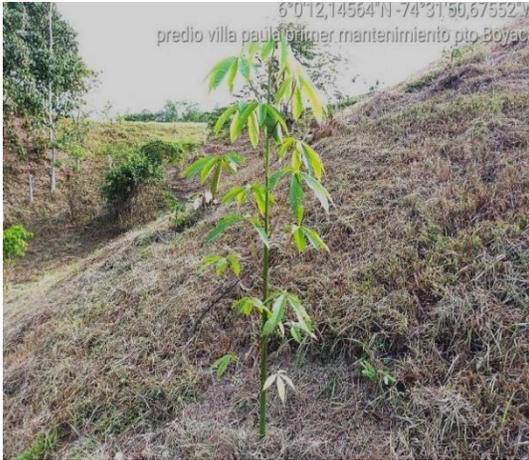
**Foto 9.** Estado actual de la especie Ceiba  
(*Ceiba pentandra*).

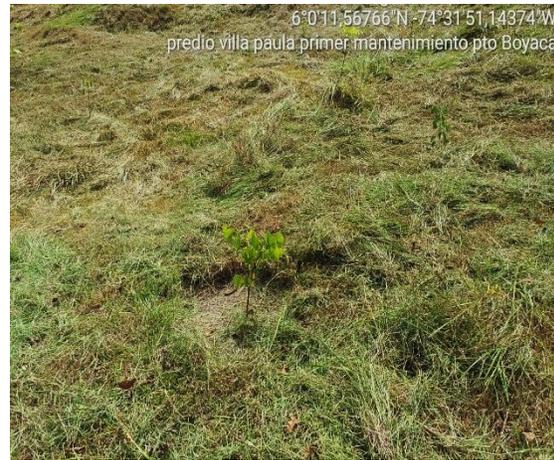
**Foto 10.** Estado actual de la especie Casco  
de mula (*Bahuinia forficata*).

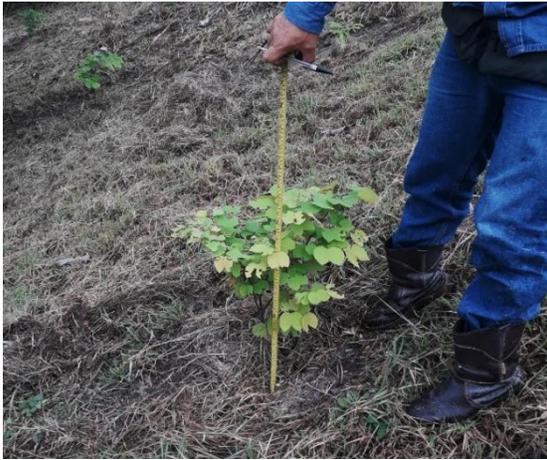
**Foto 7.** Verificación del estado actual de crecimiento y desarrollo del árbol Casco de mula (*Bahinia forficata*).

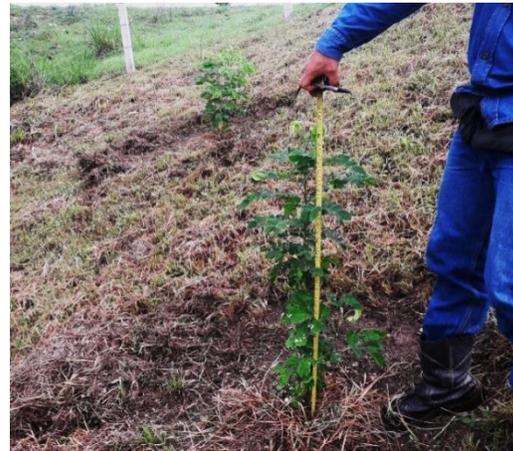
**Foto 8.** Verificación del estado actual de crecimiento y desarrollo del árbol Samán (*Albizia saman*).

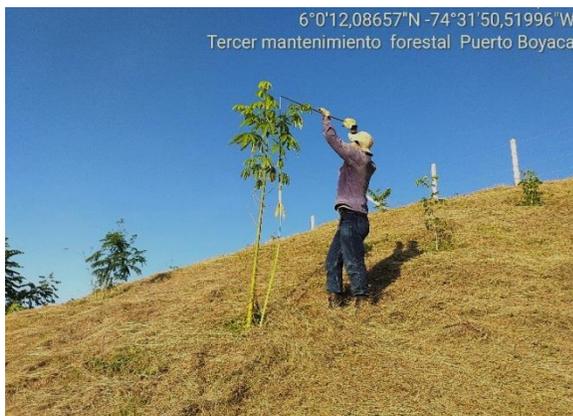
**Foto 8.** Verificación del estado actual de crecimiento y desarrollo del árbol *Tabebuia rosea*.

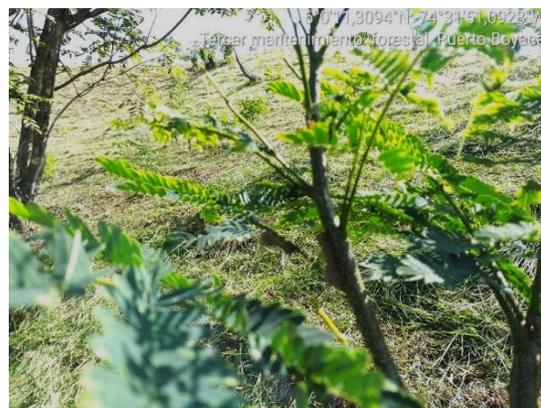
**Foto 9.** Verificación del estado actual de crecimiento y desarrollo del árbol Ceiba (*Ceiba pentandra*).

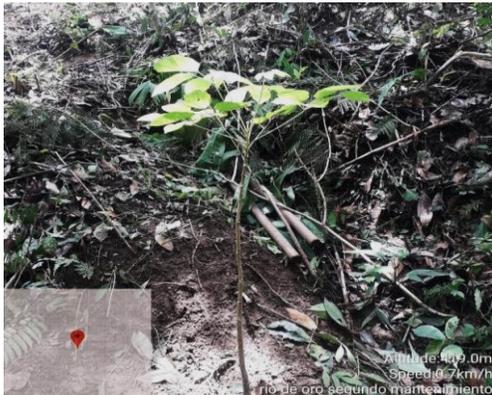
**Foto 5.** Labores de control de ataque de hormiga arriera (*Atta Spp*).

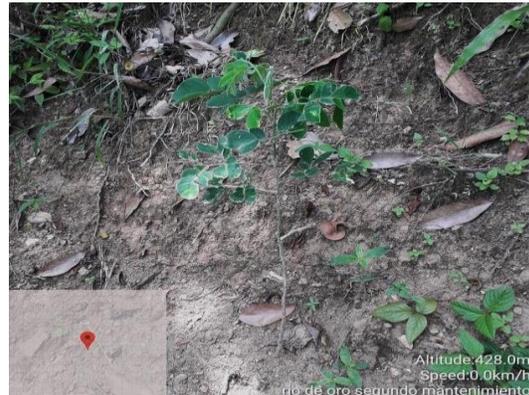
**Foto 6.** Estado actual de la especie Samán (*Albizia saman*).

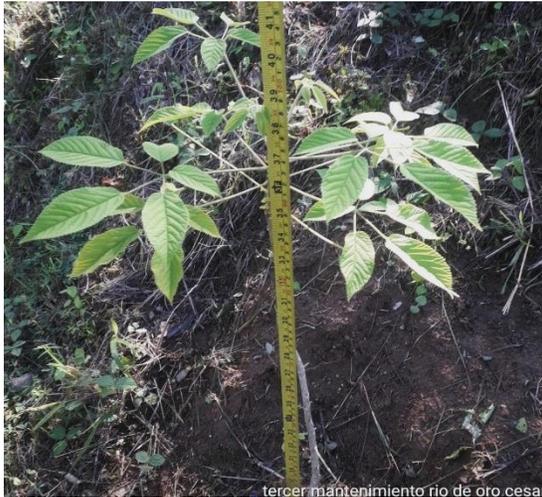
**Foto 3.** Labores medición y verificación estado fitosanitario de las especies establecidas.

**4.3.3.4 Control fitosanitario.** Se identificaron las zonas con principal plaga en la afectación de la plantación de la hormiga arriera, para su control se localizaron los hormigueros que se encuentran afectando el desarrollo de la plantación. Una vez identificados, se aplicó el insecticida (Lorsban en polvo) alrededor de los mismos evitando la defoliación de las plantas sembradas.

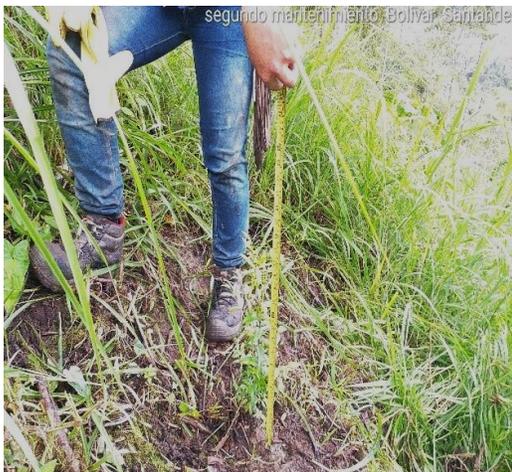
**Foto 9.** Actividades de cuantificación de alturas del material vegetal.

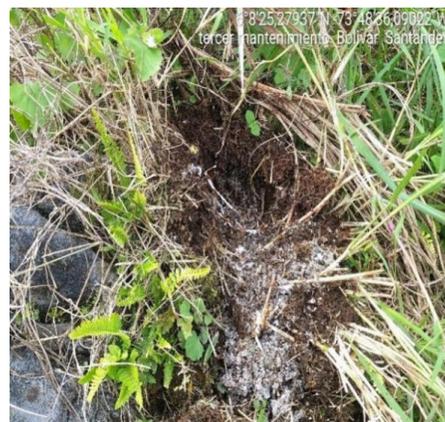
En el tercer mantenimiento realizado a la plantación forestal se evidencio el ataque de este insecto plaga encargado de defoliar y causar daño de a la especie *Lafoensia speciosa* en un 10% aproximado de lo establecido por lo cual se procedió aplicar un insecticida de contacto (Lorsban en polvo) alrededor del árbol y en los hormigueros que se encontraban dentro y fuera del perímetro de siembra, para evitar futuros ataques a esta especie y otras.

**Foto 8.** Control fitosanitario por ataque de hormiga al material vegetal.

**4.4.3.4 Control fitosanitario.** Se identificaron los principales hospederos (hormigueros) de la especie arriera (*Atta* spp), esta hormiga es la mayor depredadora de follaje de las plantaciones forestales, se identifican dos hormigueros que se encuentran afectando el desarrollo del material vegetal ubicados dentro de la plantación. Una vez identificados, se aplicó el insecticida (Lorsban en polvo) alrededor de los mismos evitando la defoliación de las plantas sembradas.
